河川・堤防の被害と復旧 (石狩川水系空知川:南富良野町幾寅地区)

北海道大学 西村 聡

1. 被害概要

台風10号による南富良野町幾寅地区での破堤・浸水 (国土交通省北海道開発局資料より)

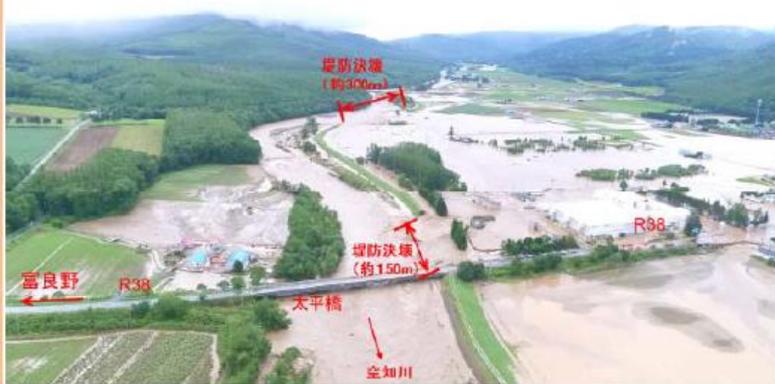
空知川(幾寅築堤)の堤防決壊

31日 4:40 空知川の堤防決壊を確認
(2カ所 延長 下流約150m 上流約300m)

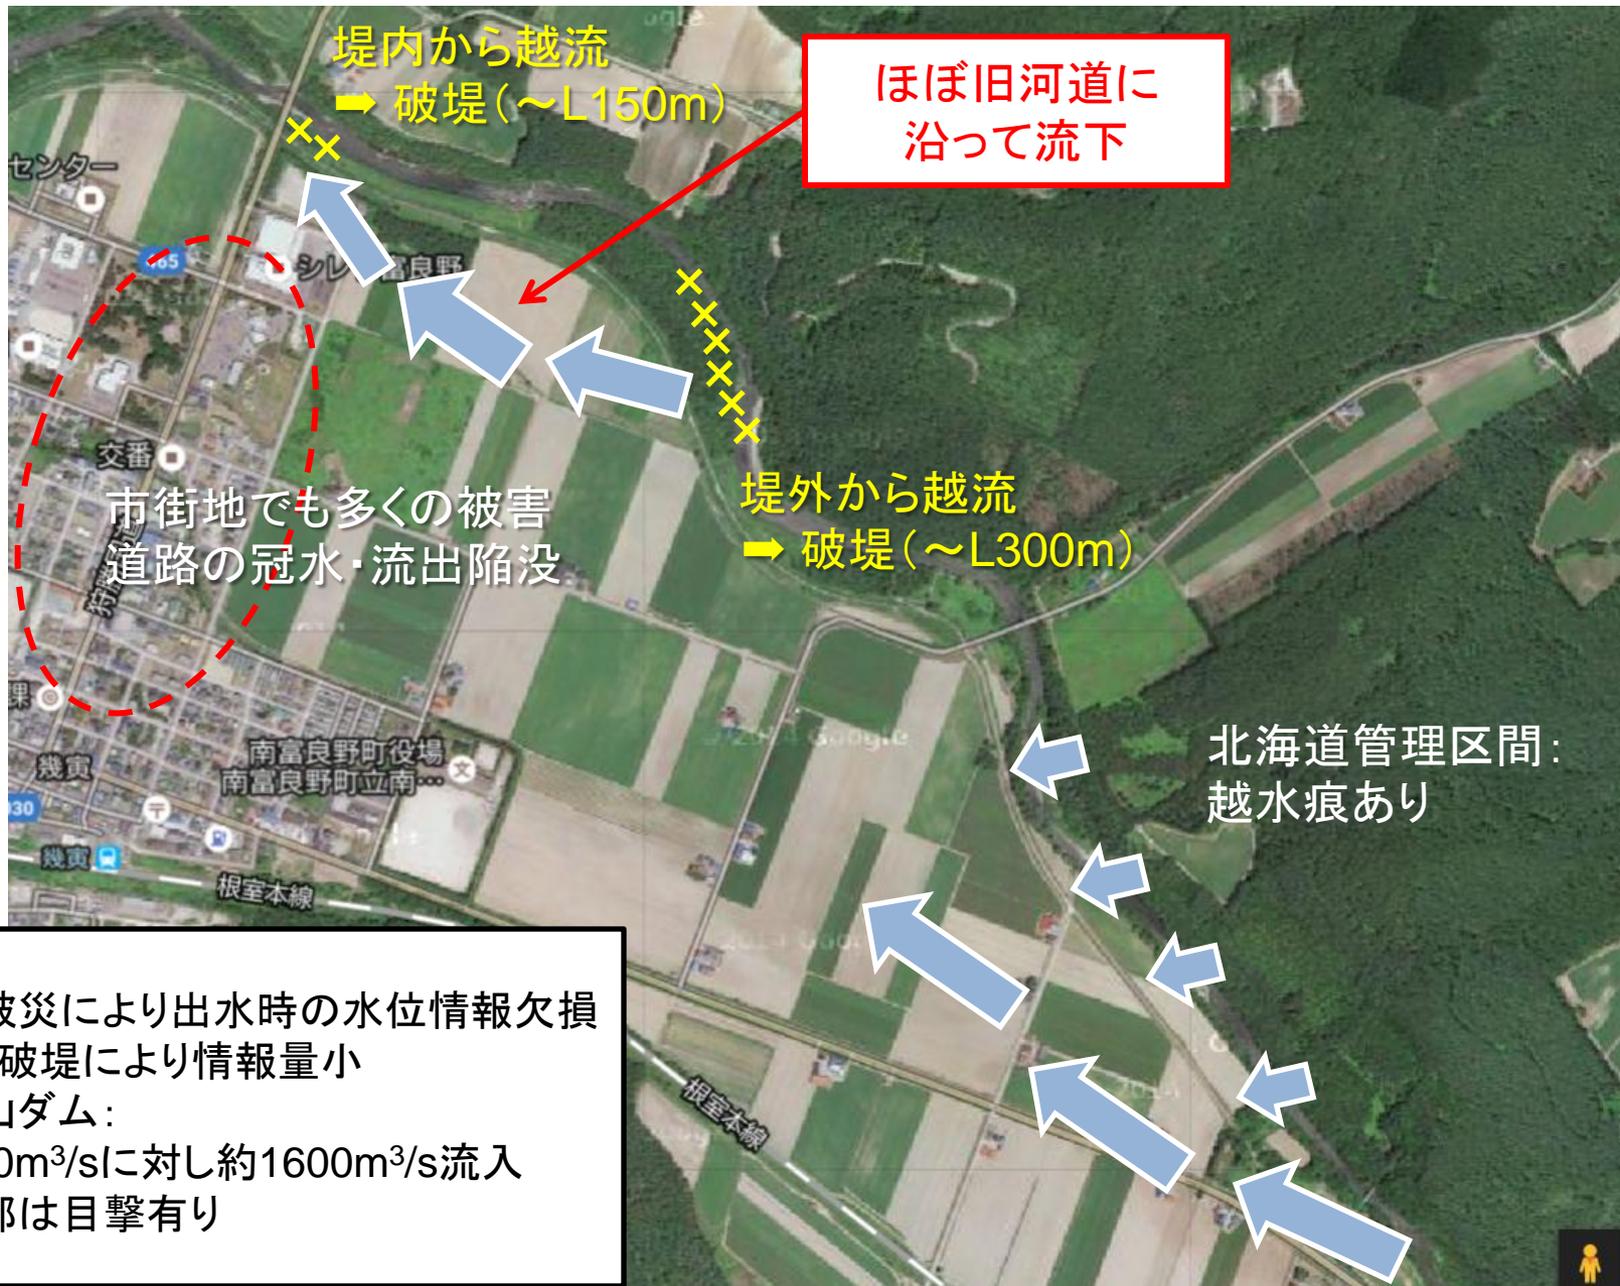
堤内から越流
→ 破堤(～L150m)

ほぼ旧河道に
沿って流下

市街地でも多くの被害
道路の冠水・流出陥没

堤外から越流
→ 破堤(～L300m)

北海道管理区間：
越水痕あり

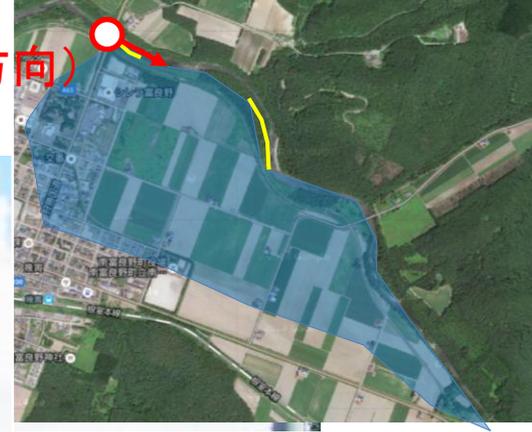
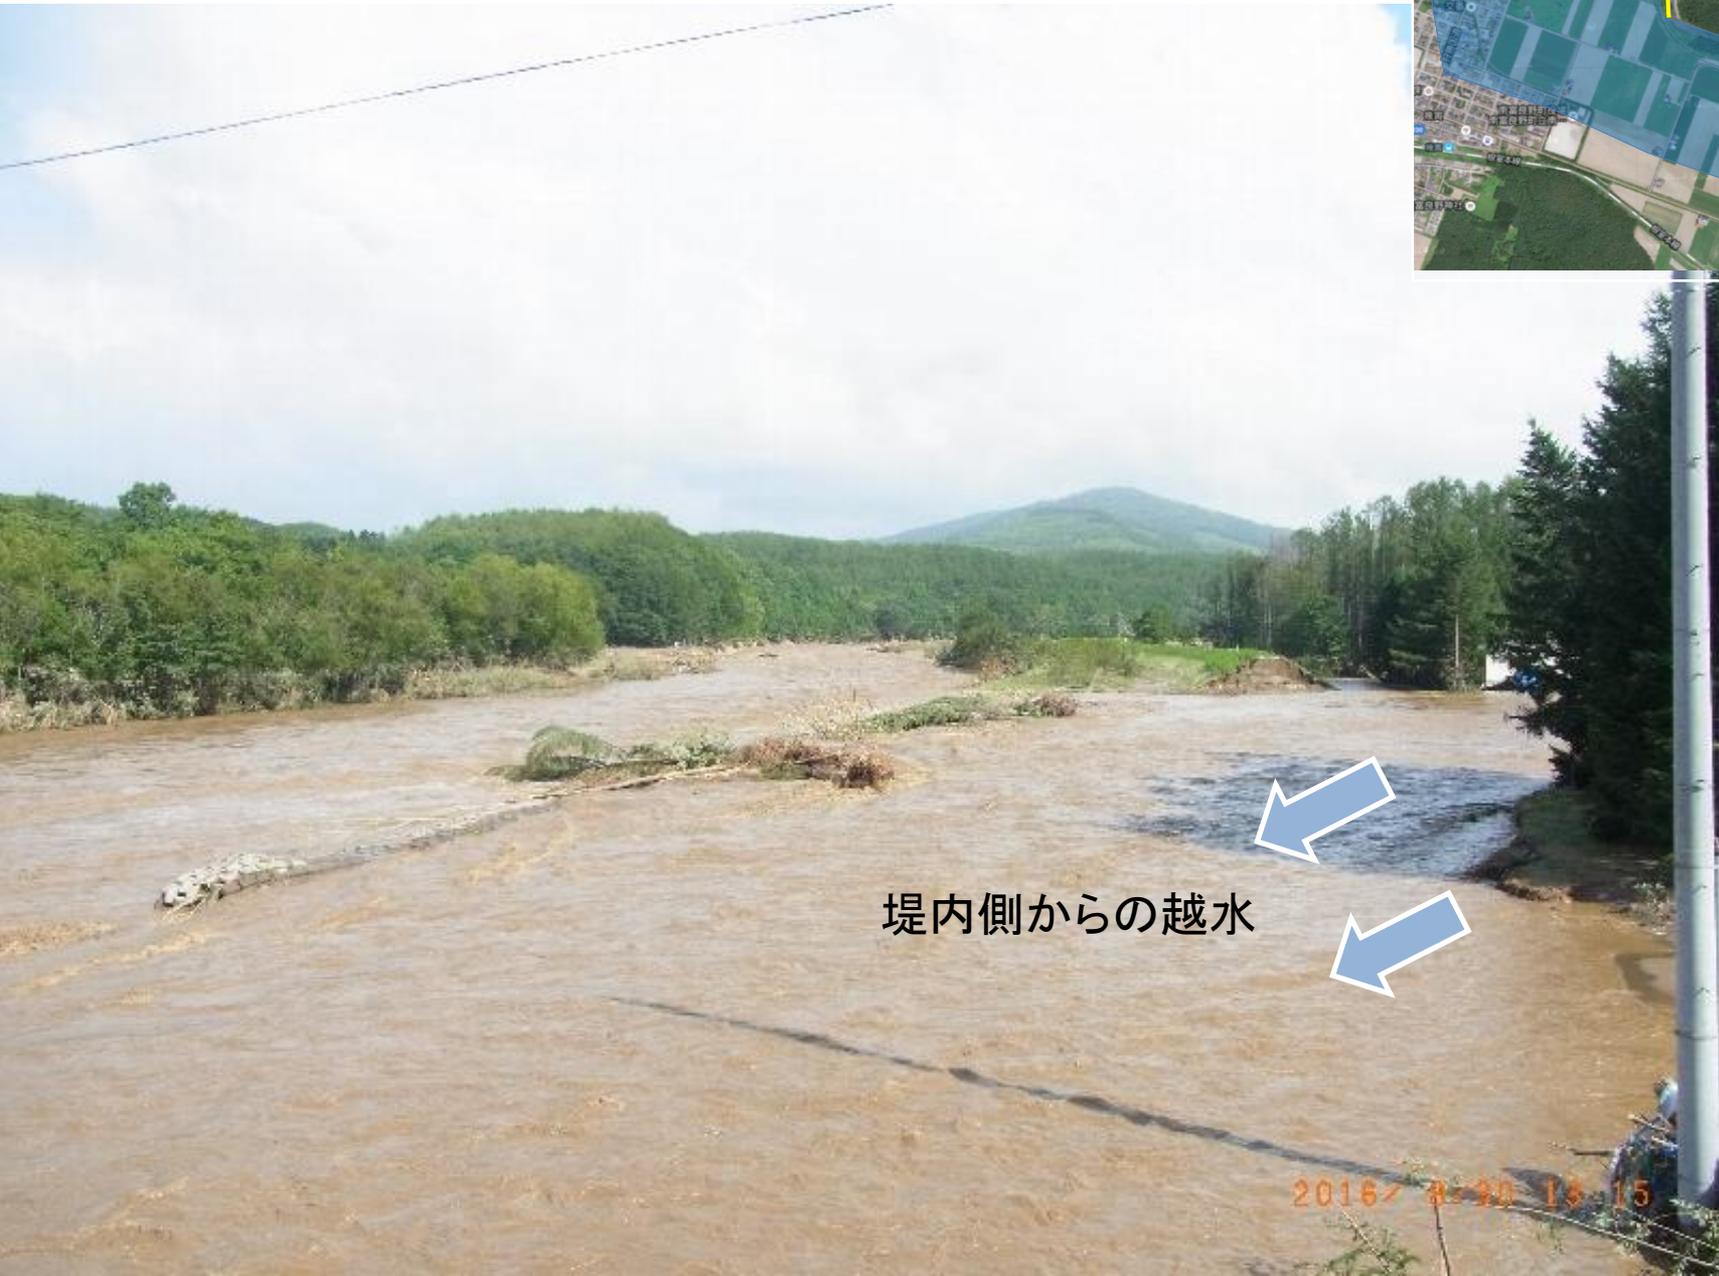
8/31 13:15 下流側破堤部(国道38号太平橋から)

堤内側からの越水

- 国道38号盛土によるせき止め、堤内からの越流(目撃あり)
- 侵食による表法の欠損の可能性?
- 上流部同様、浸透破壊の可能性は低い

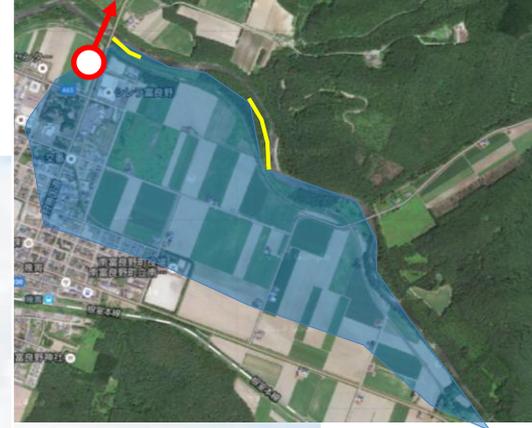
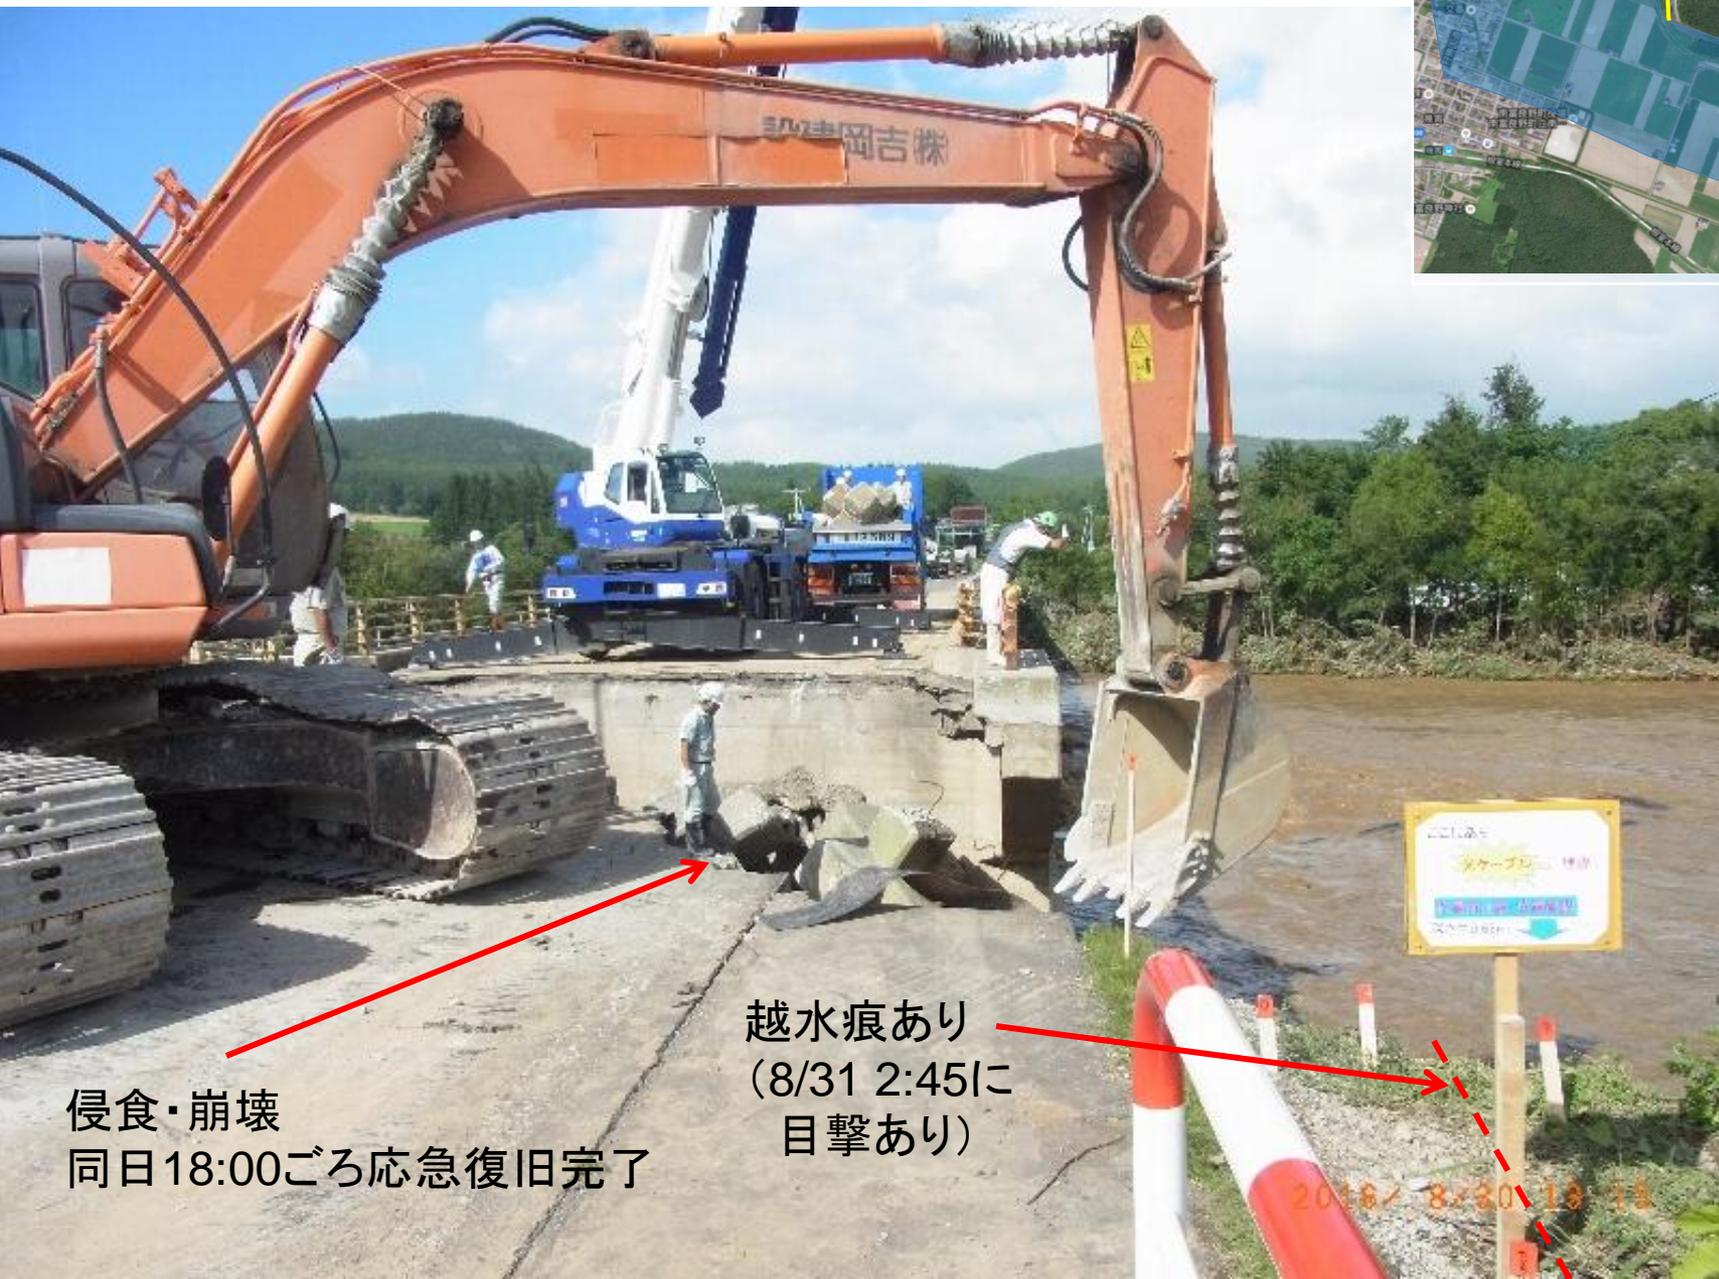
2016/8/30 13:15

侵食・崩壊
同日18:00ごろ応急復旧完了

越水痕あり
(8/31 2:45に
目撃あり)

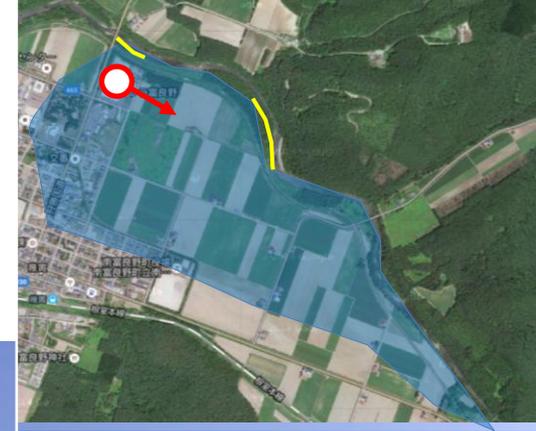
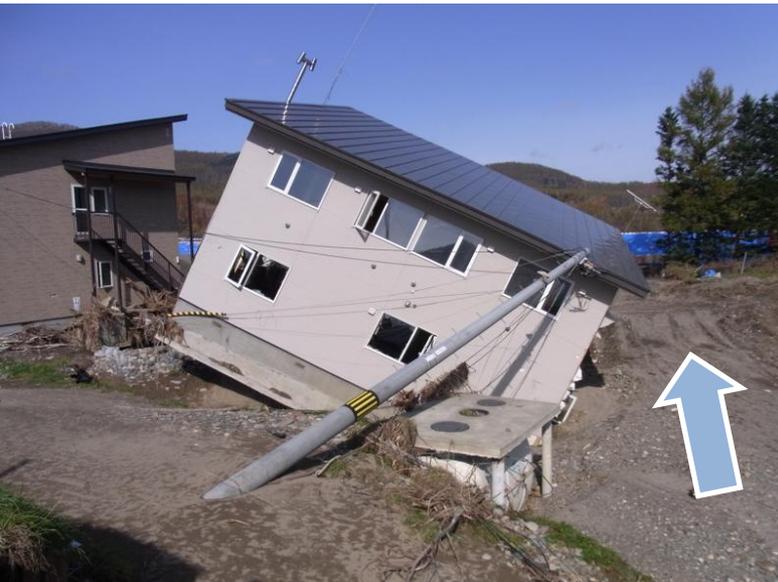
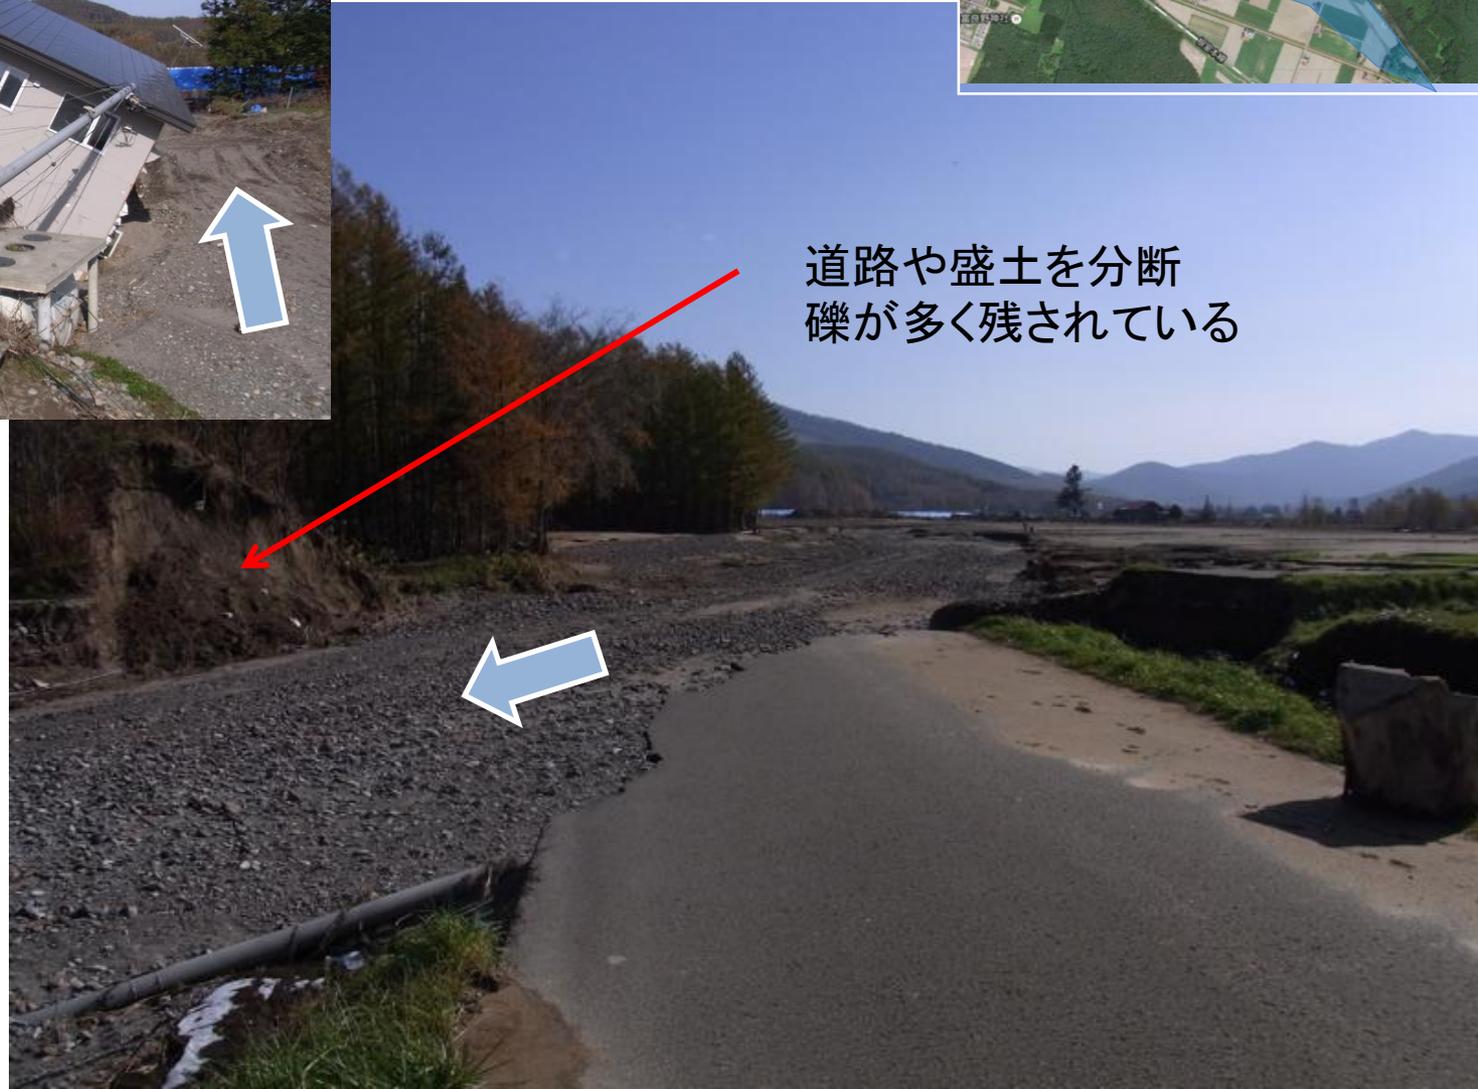
10/25 旧河道に沿っての流下跡

道路や盛土を分断
礫が多く残されている

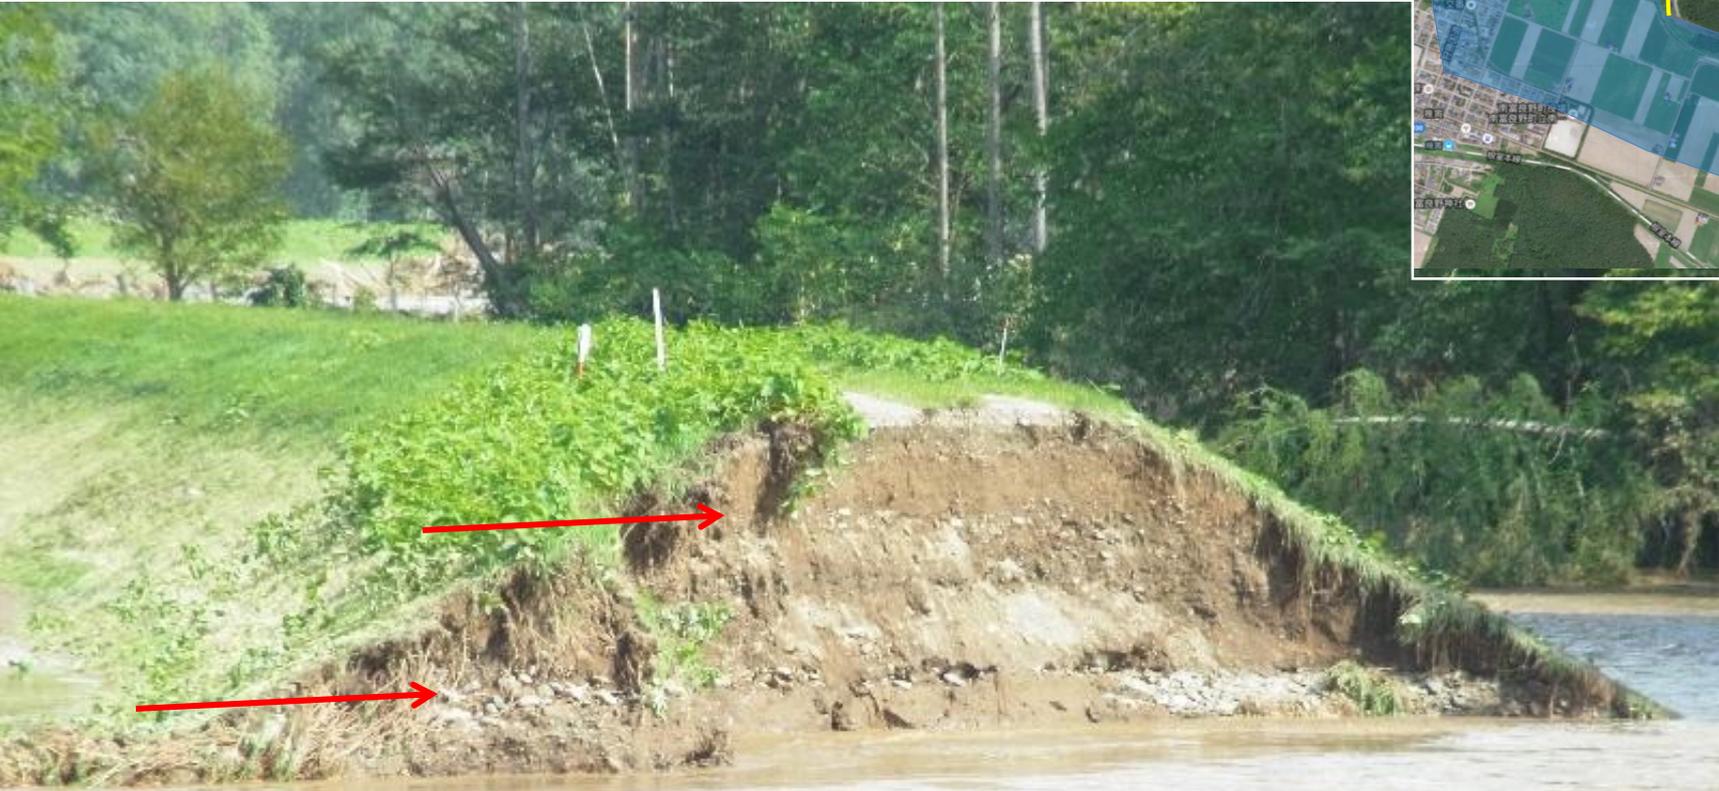
上流側破堤部・下流側破堤部ともに
～200mm大の礫の層があるのが特徴的

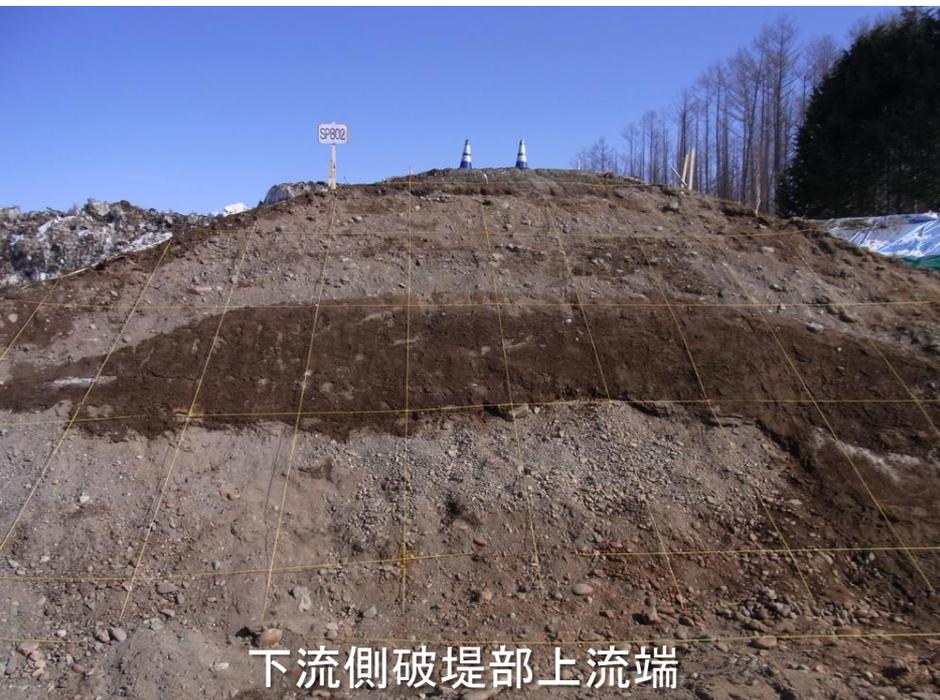
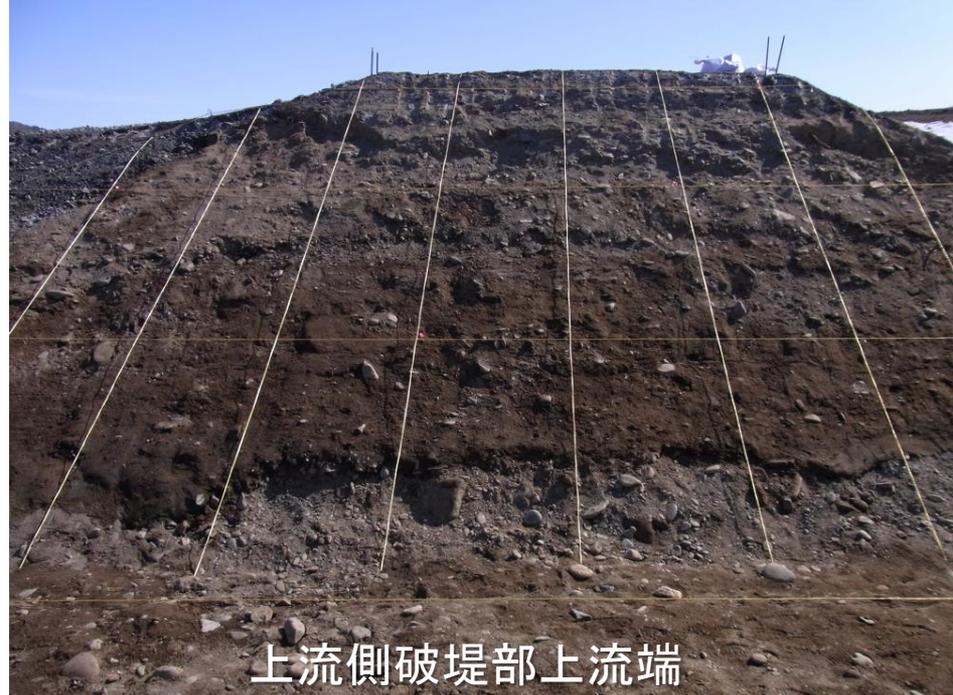
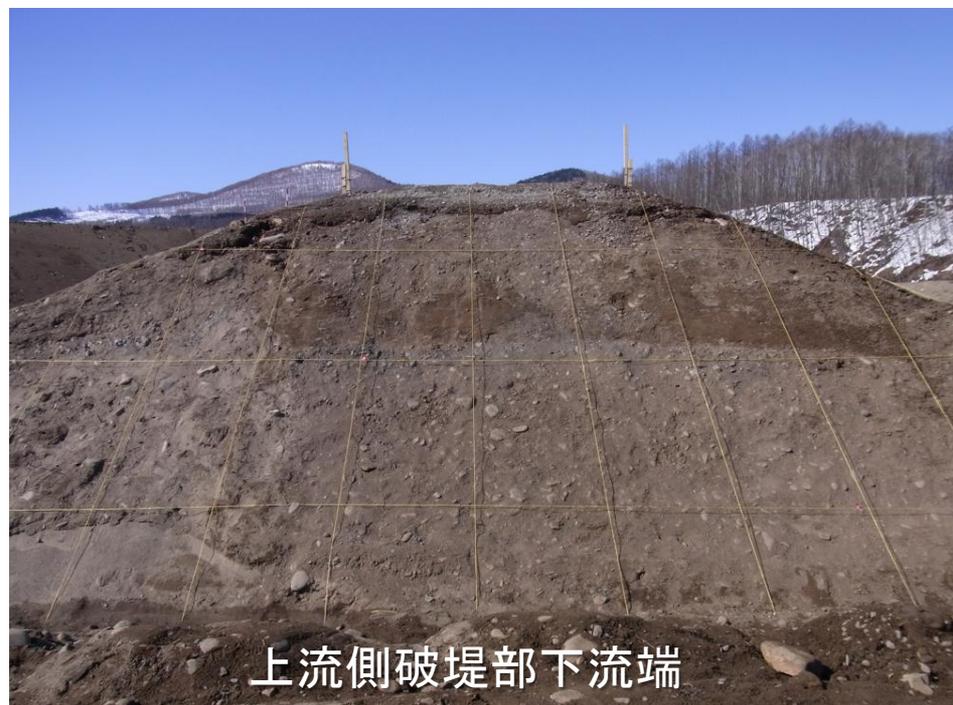
平成29年3月13日 開削調査

シルト層など多少の不均質性があるが、
堤防としては比較的均一

礫混じり砂
(細粒分少ない:
8~15%程度)

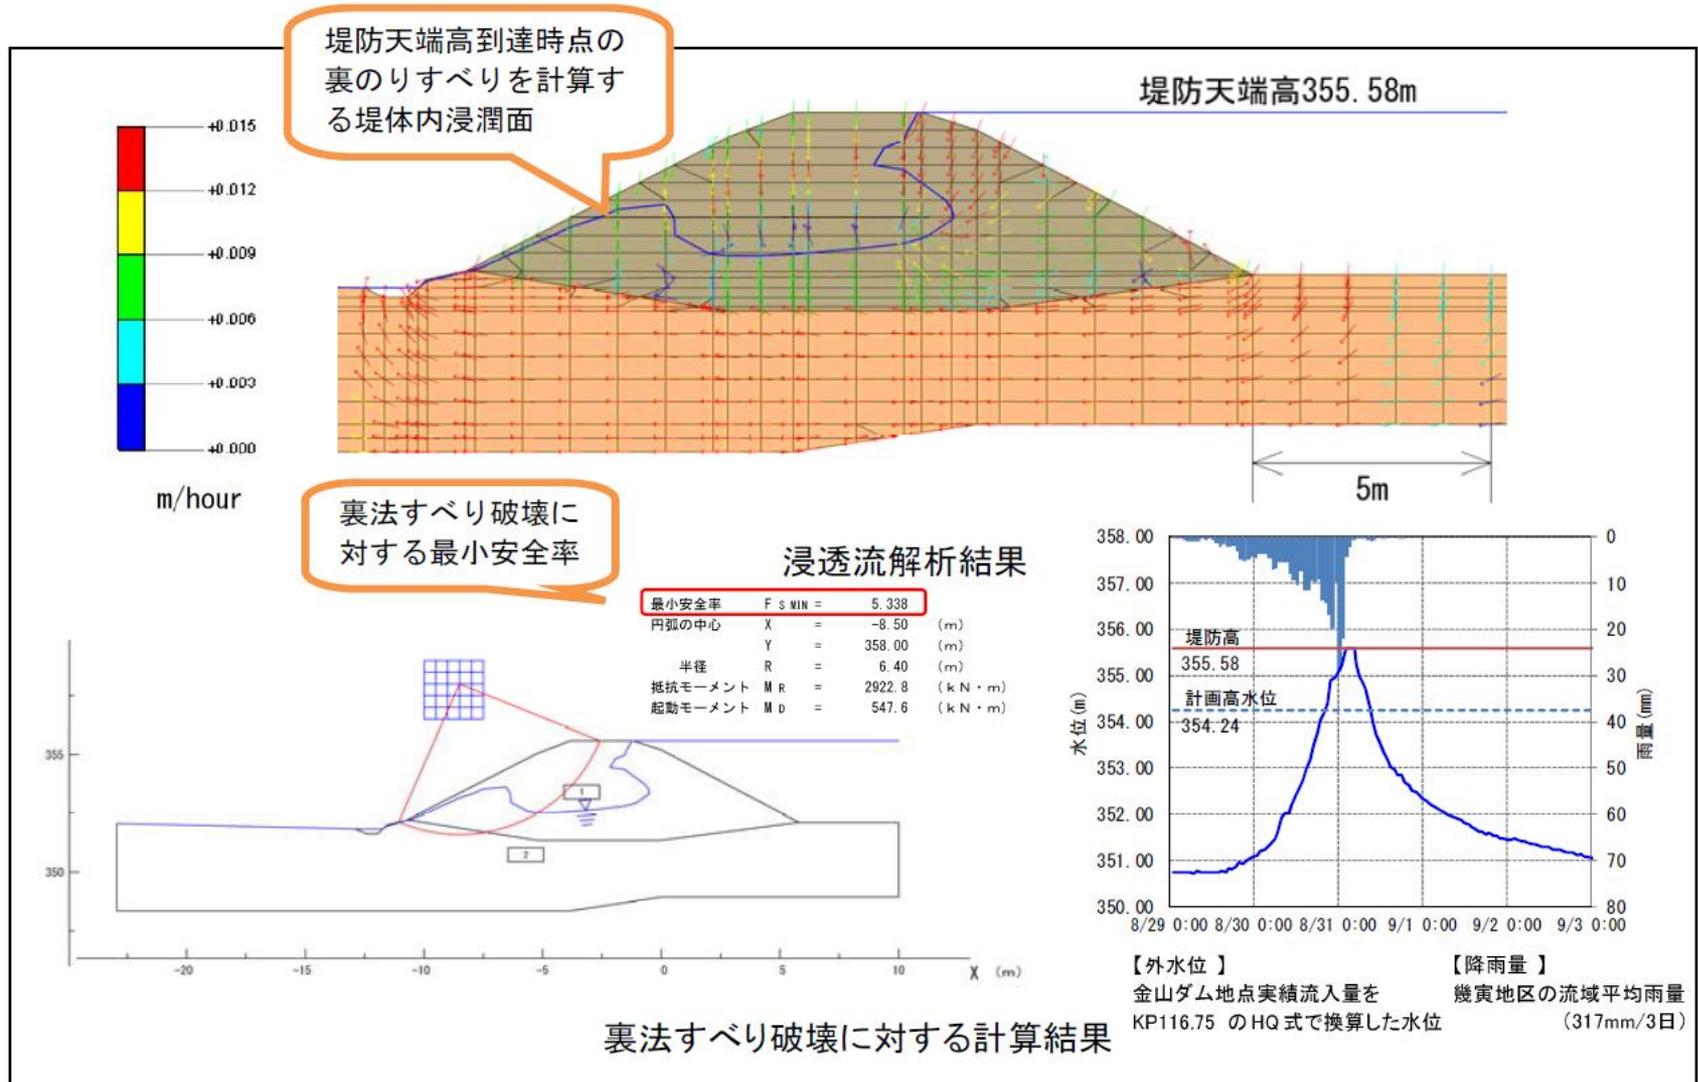
浸透流解析 + 安定照査 (北海道開発局実施)

- 実際の越流時を踏まえ、計画高水位より上(天端高)に水位設定
- 透水係数の不確定性を考慮したパラメトリック解析

➔ 安全率2.9を担保
