河川堤防の被害と復旧概要

<常呂川，札内川，釧路川>

北見工業大学

川尻峻三，川口貴之，山下聡

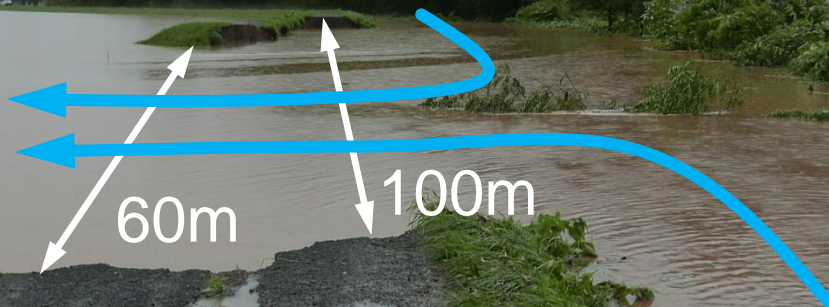
柴山沢川 (常呂川支川) での破堤

約40haの畑が浸水

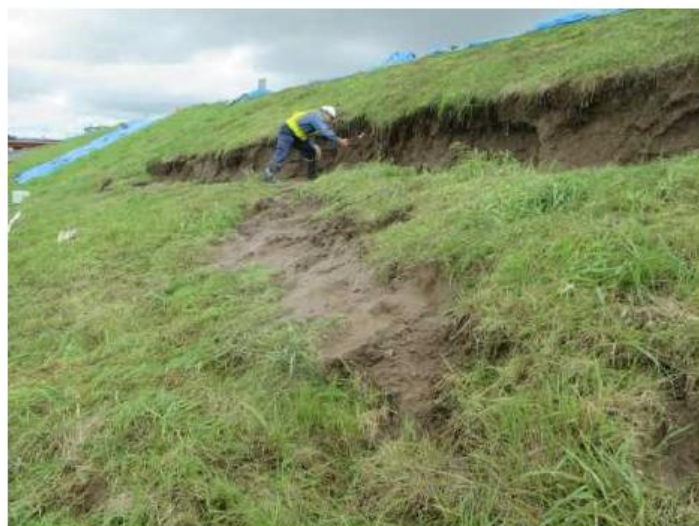
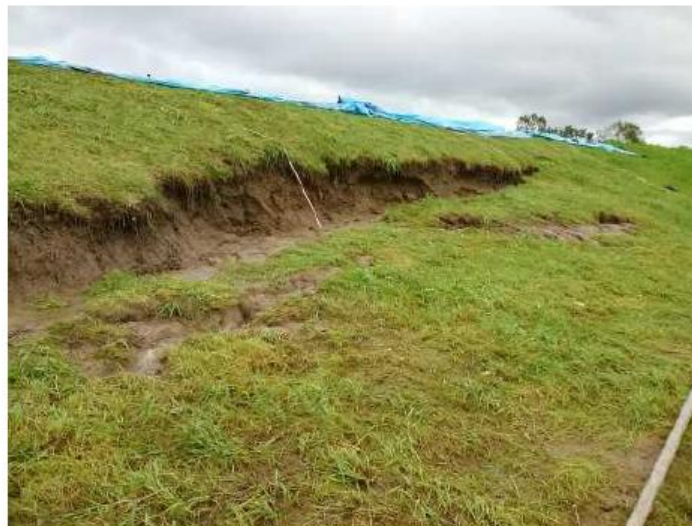
降雨による堤防のり面の崩壊 (釧路川)

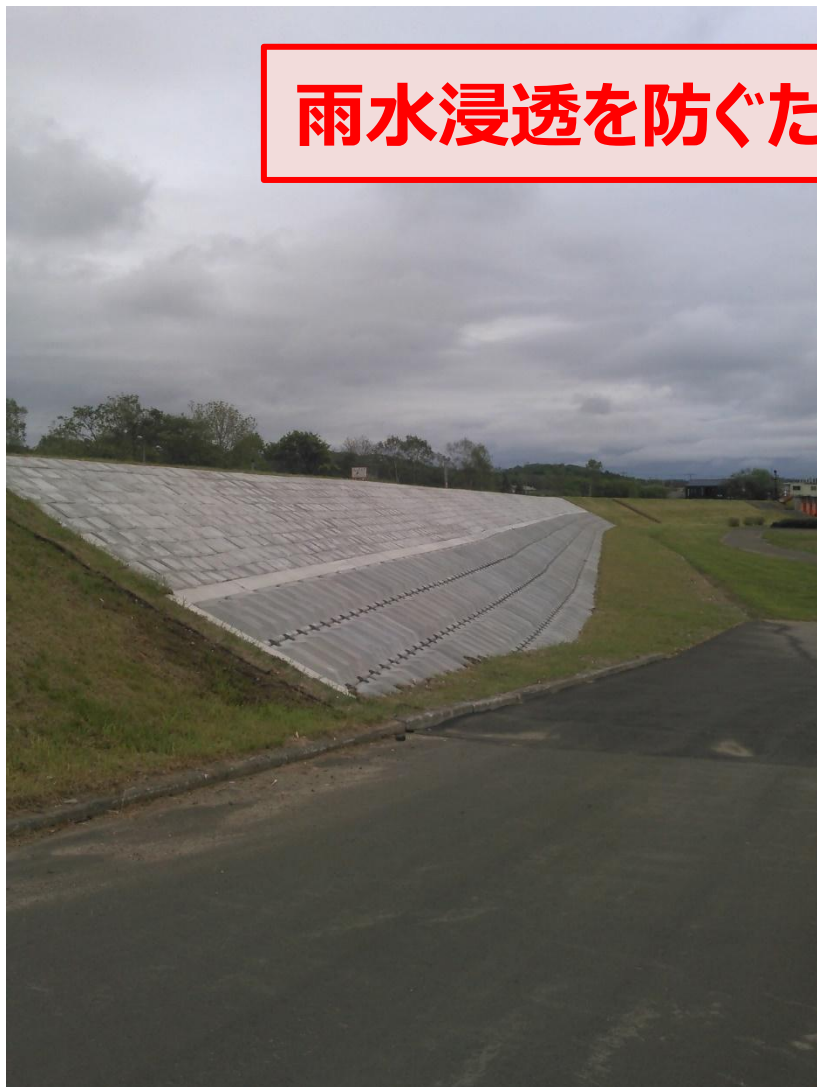
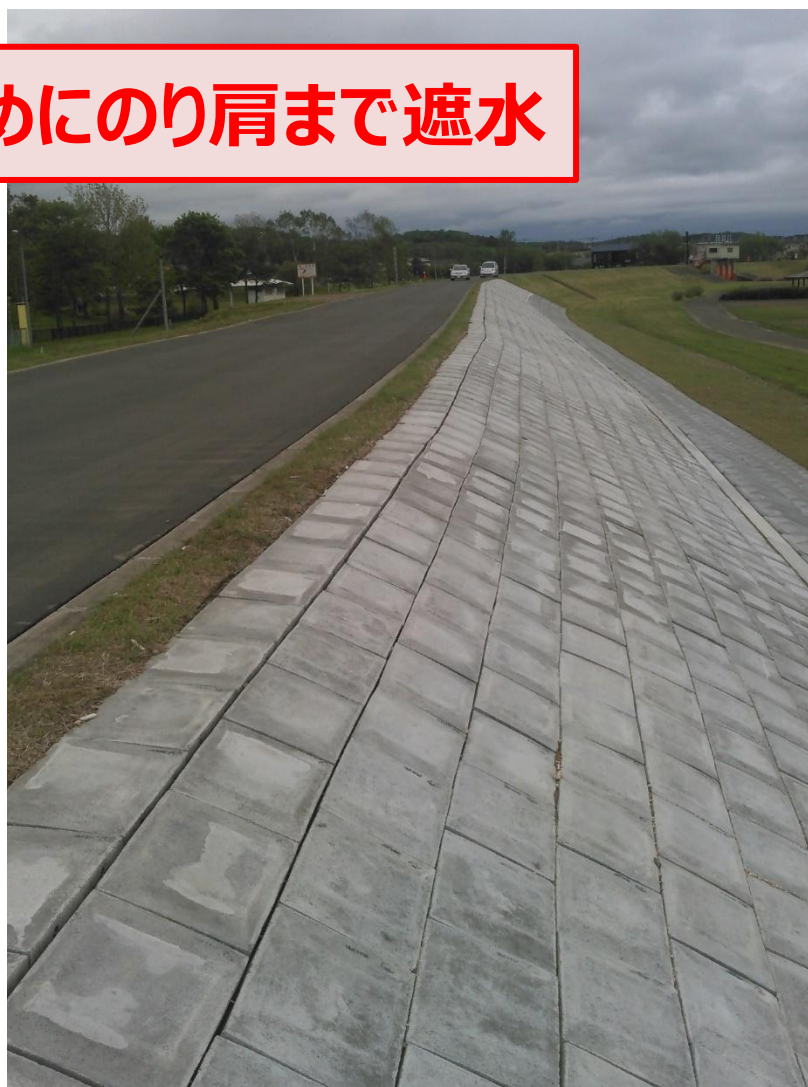
降雨による堤防のり面の崩壊 (釧路川)

雨水浸透を防ぐためにのり肩まで遮水

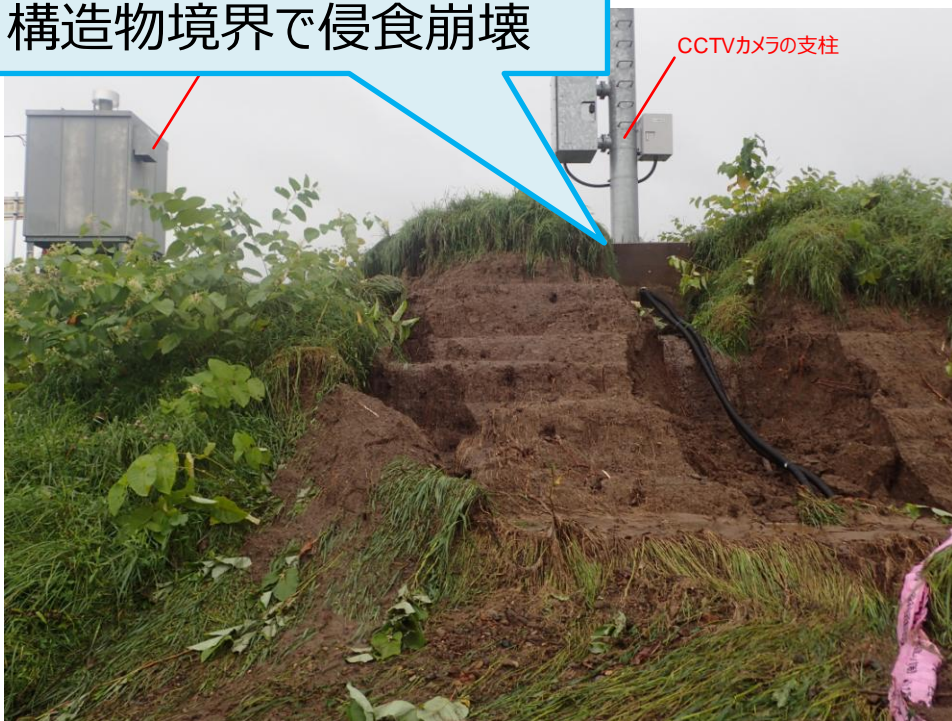
埋め戻し箇所など、
相対的な弱部で侵食崩壊

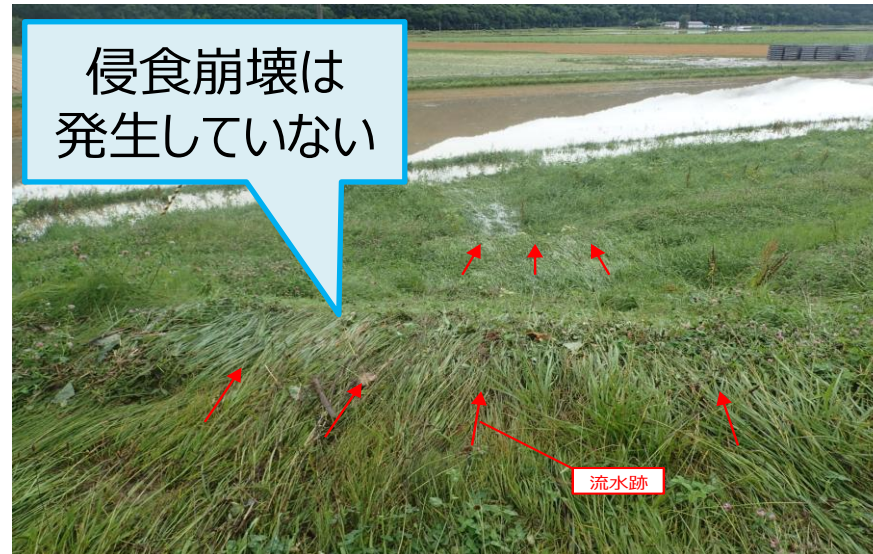
侵食崩壊は
発生していない

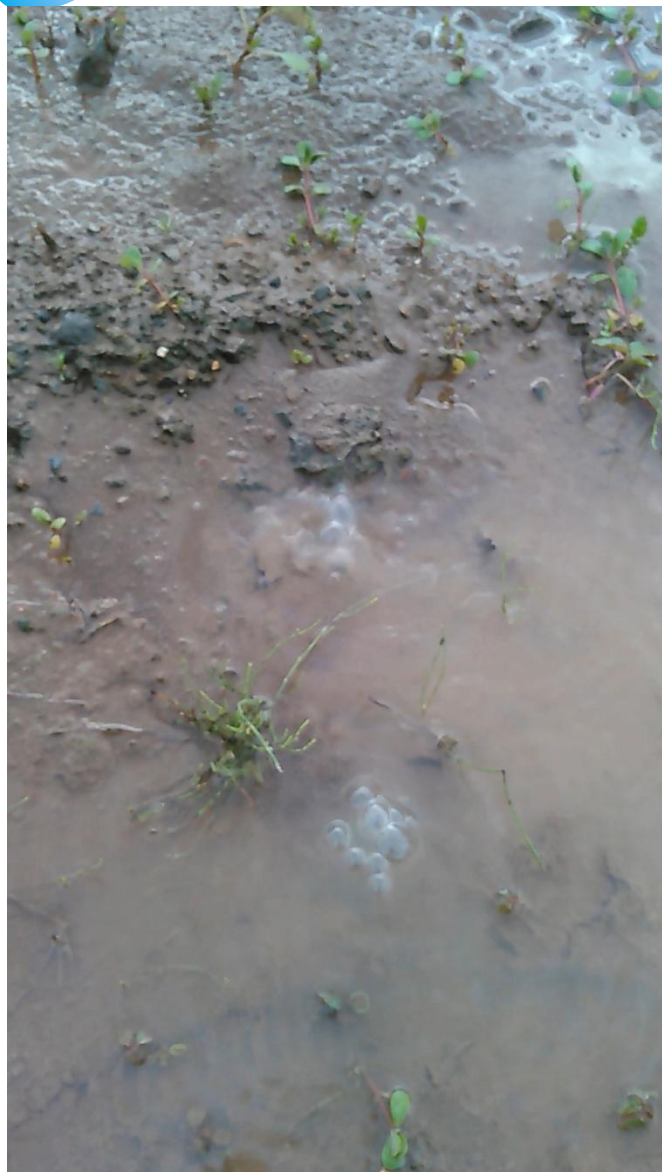
空気湧出

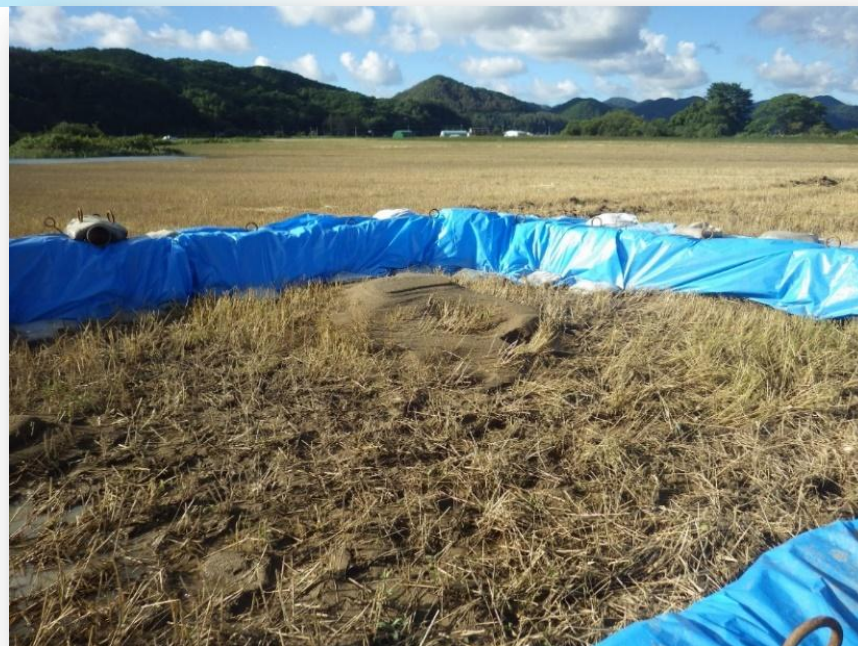
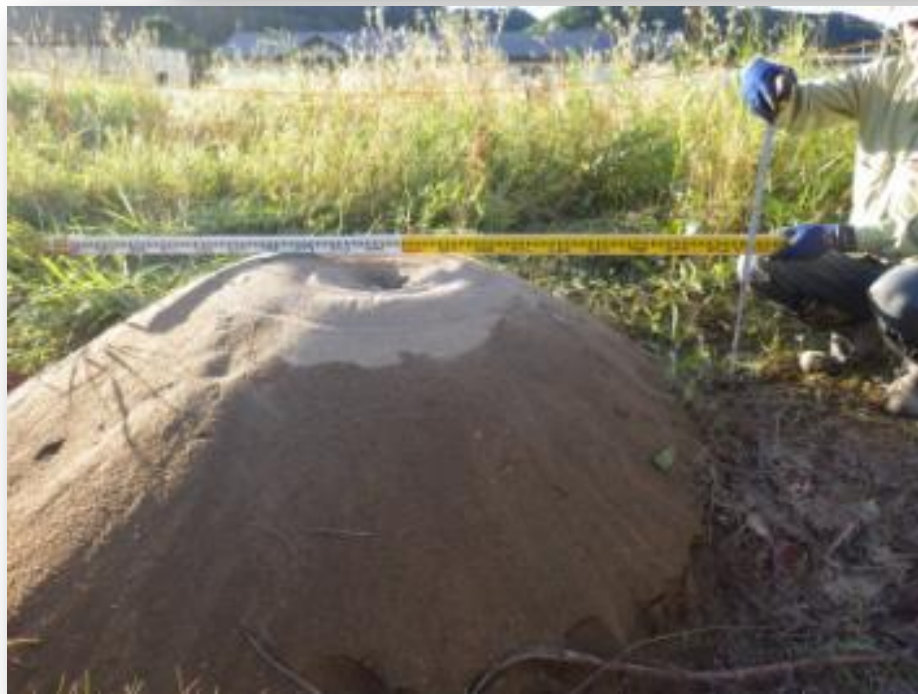
噴砂

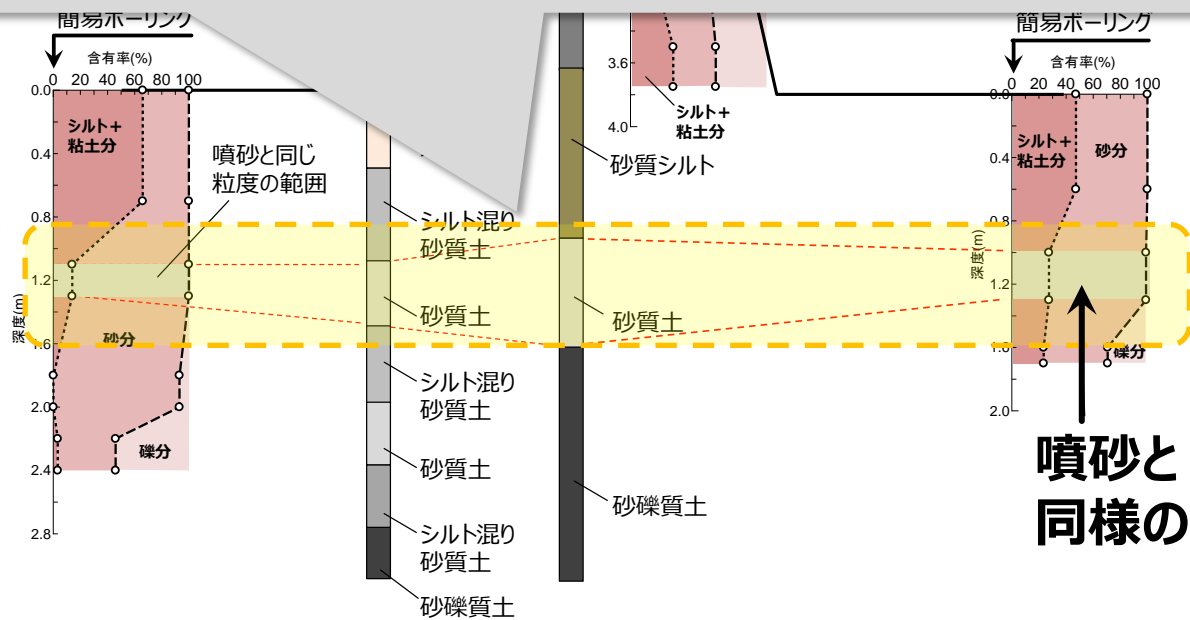
KP24.6
噴砂規模：大裏のり尻近傍

- 矢部川の事例と類似
- 堤体基礎地盤が脆弱化している可能性がある

**砂質土層が
連通**

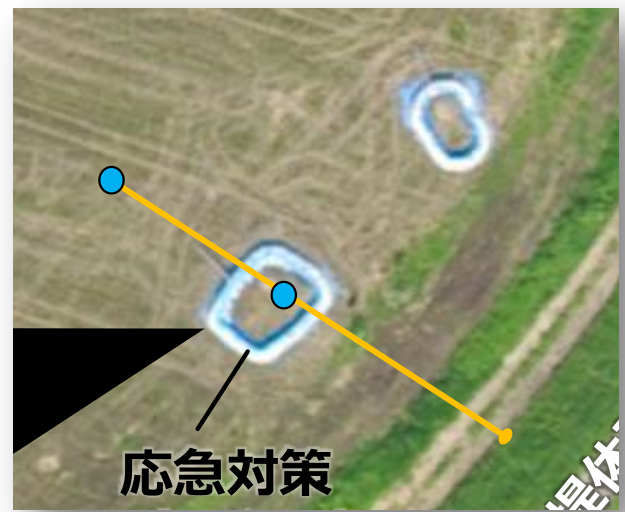
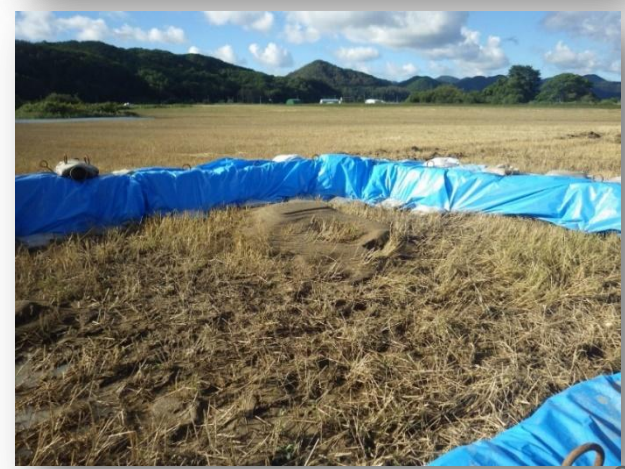
KP26.2

噴砂規模：中
裏のり尻から8m堤内

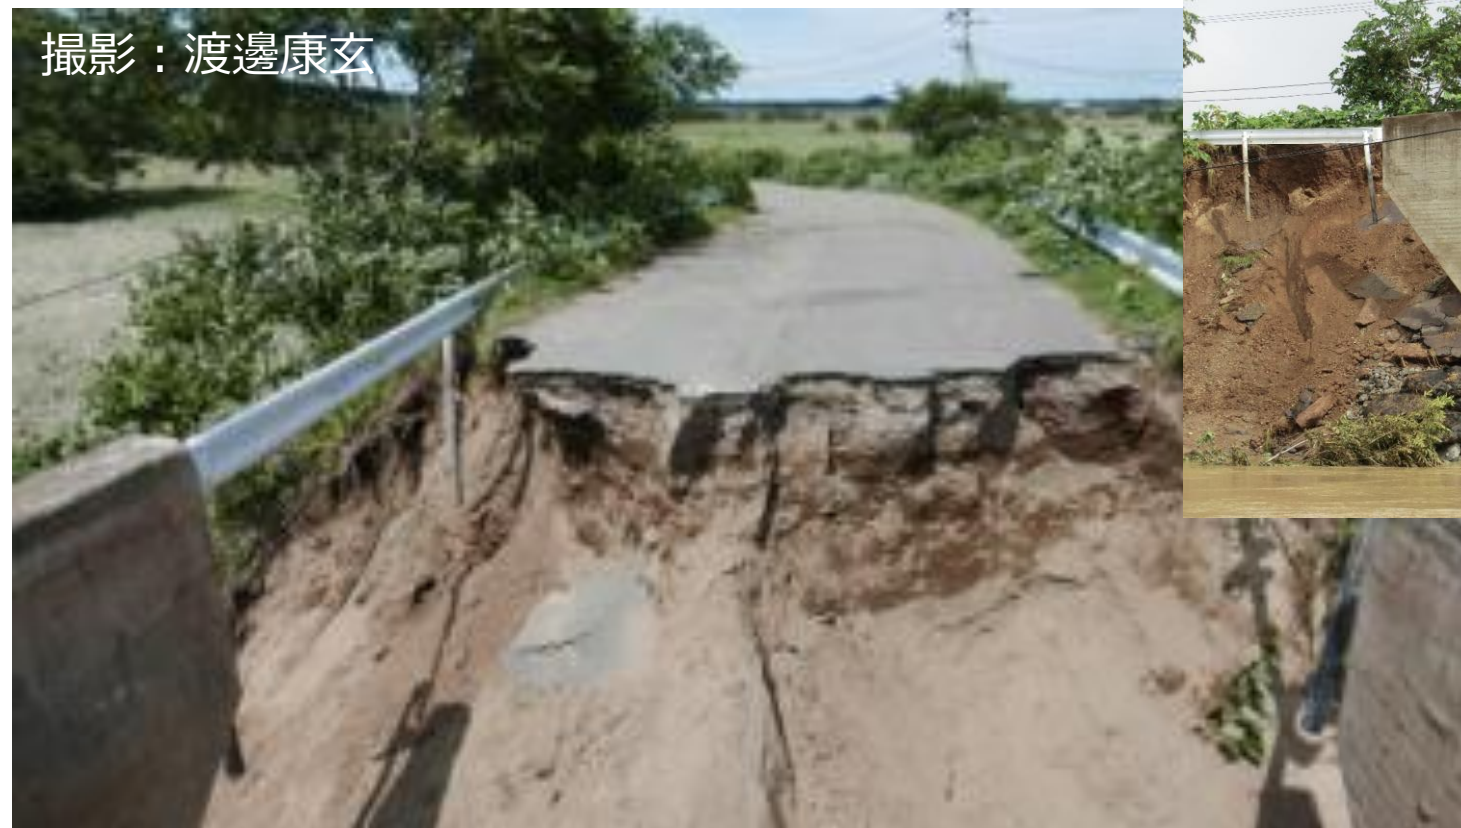
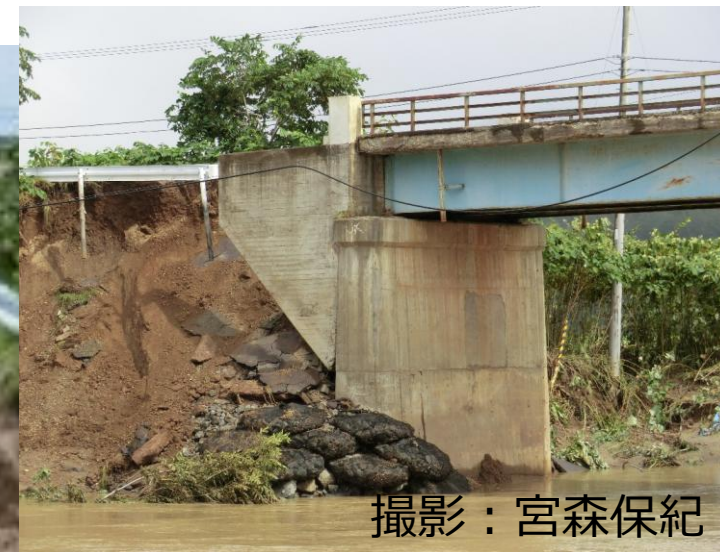
氾濫流や河岸侵食によって、橋台側面の盛土が流出
最終的には・・・**橋台背面盛土も流出して路盤・舗装陥没**

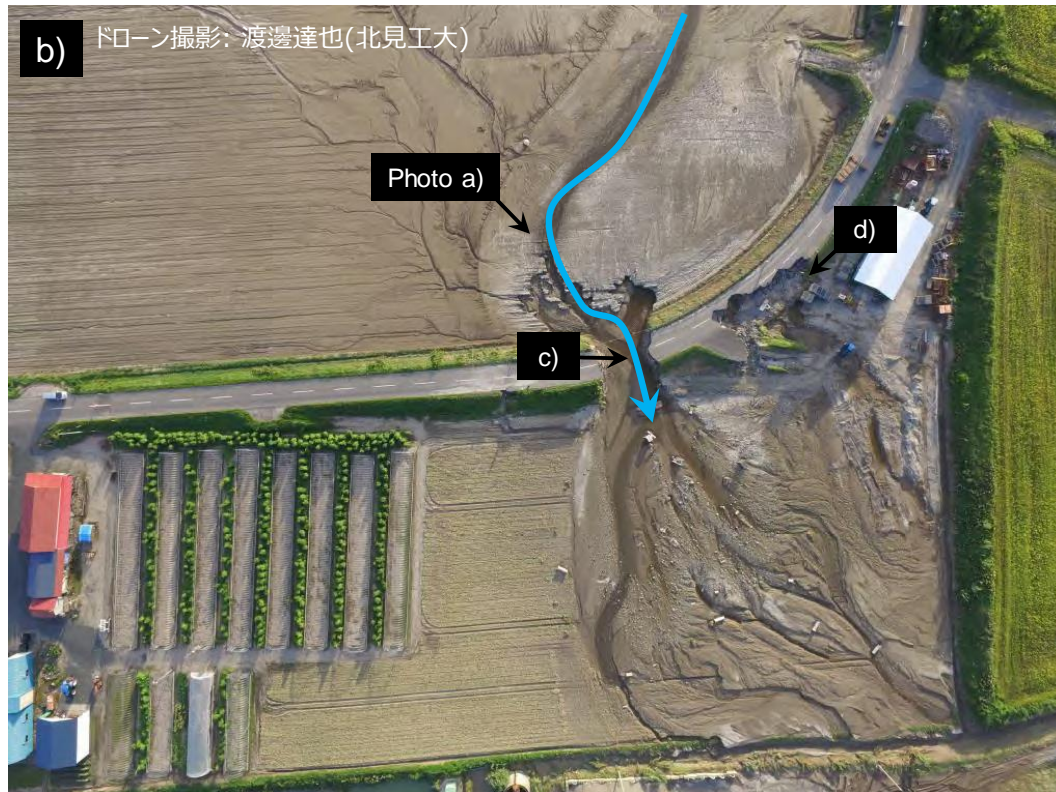
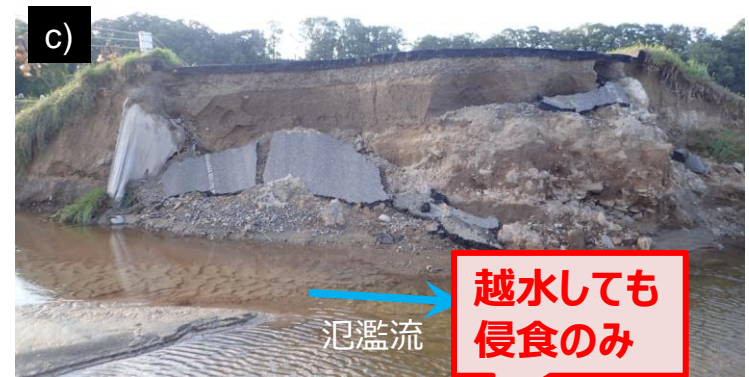
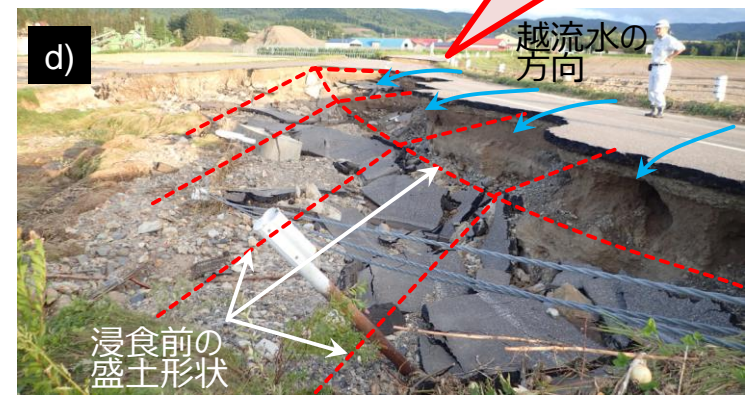
道路盛土の越水破堤

越水しても
侵食のみ
