# 平成29年7月九州北部豪雨地盤災害

## 河川・ため池被害調査報告

(社)地盤工学会 平成29年7月九州北部豪雨地盤災害 調査団  
河川・ため池被害グループ

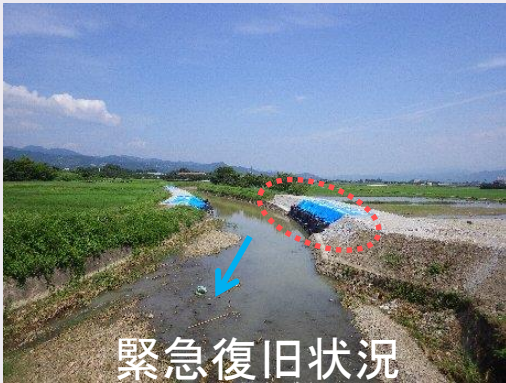
緊急復旧状況

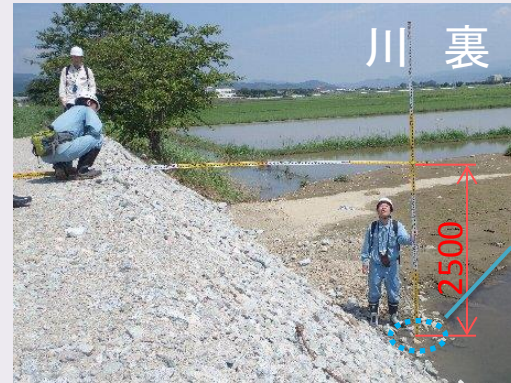
川裏

湧水有り

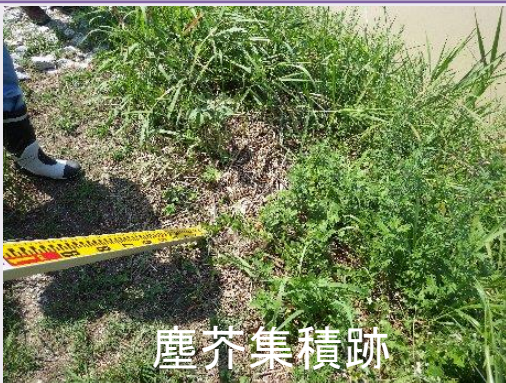
塵芥集積跡

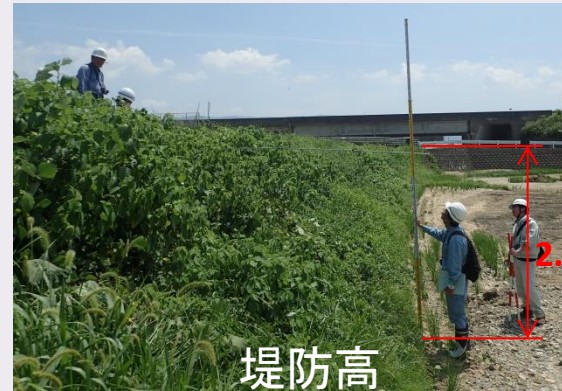
堤防高

2.5m

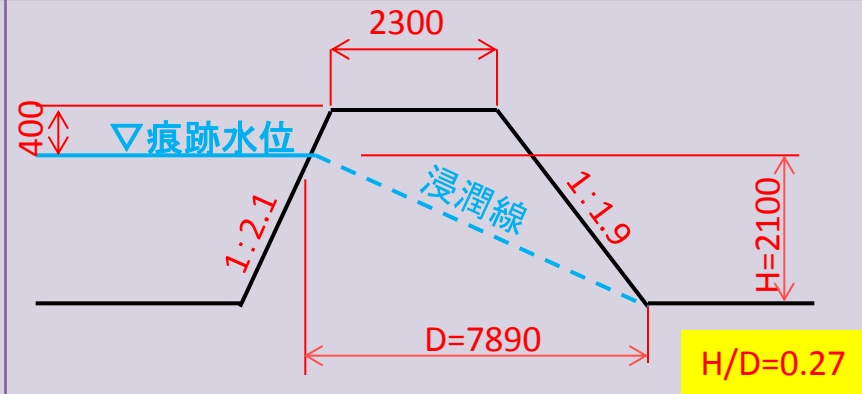
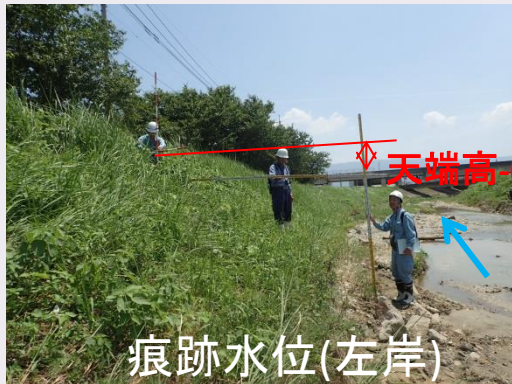
痕跡水位(左岸)

天端高-0.4m

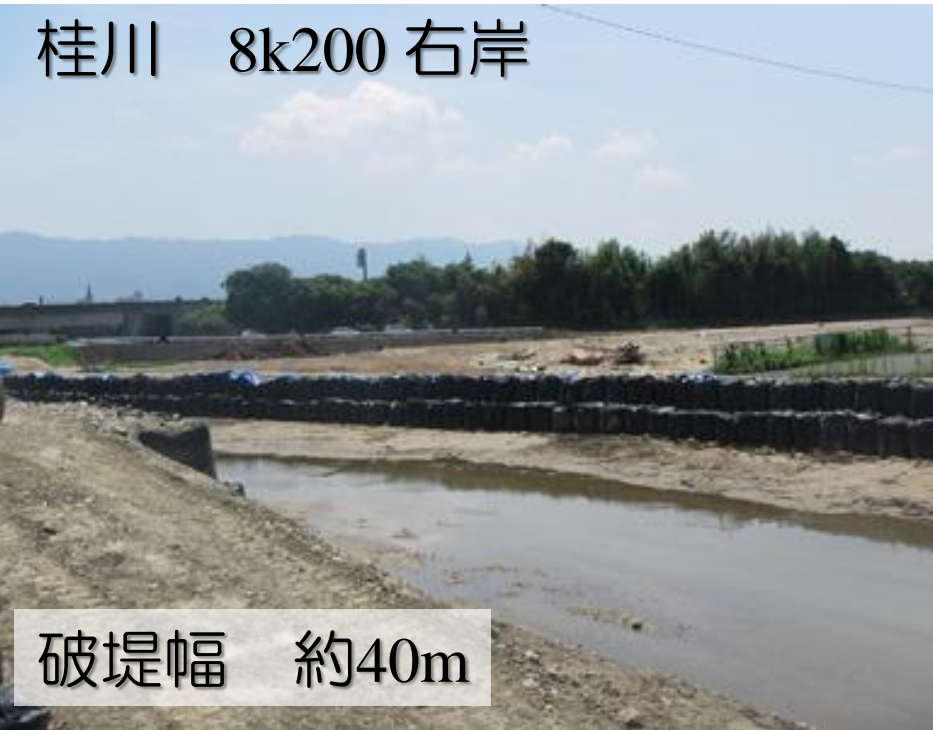
桂川 8k200 右岸

破堤幅 約40m

カミソリ堤, コンクリートや石積みの上に**土羽\***

- ・想定以上の水位上昇で越水し, **裏法が侵食**され崩壊
- ・平均動水勾配が0.3に近く, **浸透破壊**も想定される

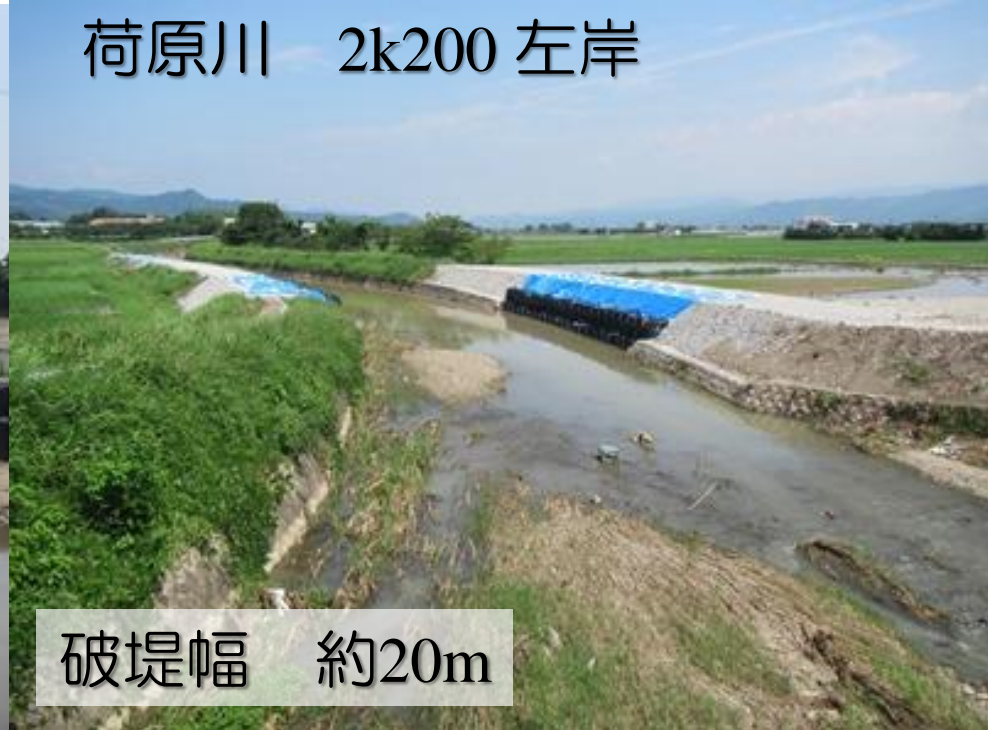
荷原川 2k200 左岸

破堤幅 約20m

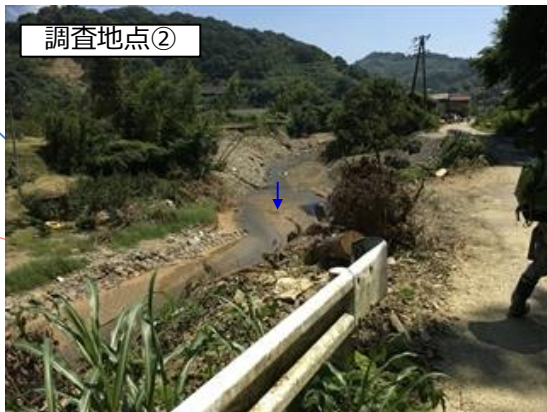
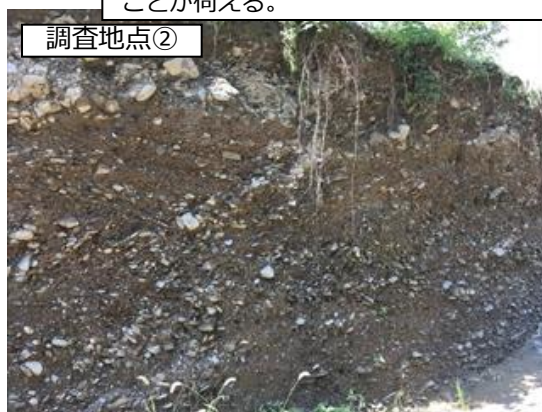
## 調査地点①②

侵食面の状況  
礫・玉石・砂などが、混在しており、過去に発生した、土石流堆積物であることが伺える。

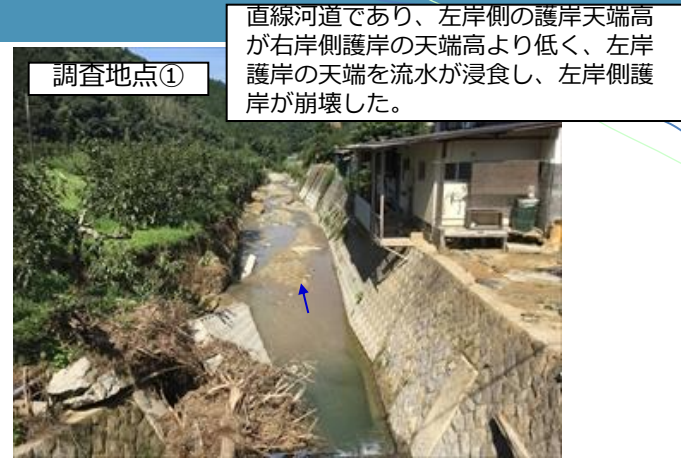
直線河道であり、左岸側の護岸天端高が右岸側護岸の天端高より低く、左岸護岸の天端を流水が浸食し、左岸側護岸が崩壊した。

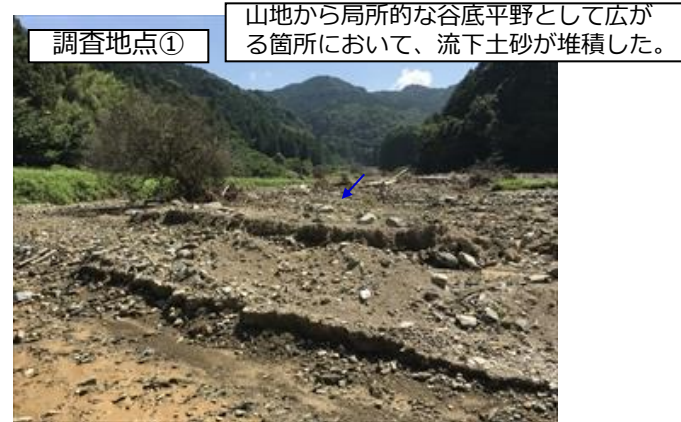
山地から局所的な谷底平野として広がる箇所において、流下土砂が堆積した。

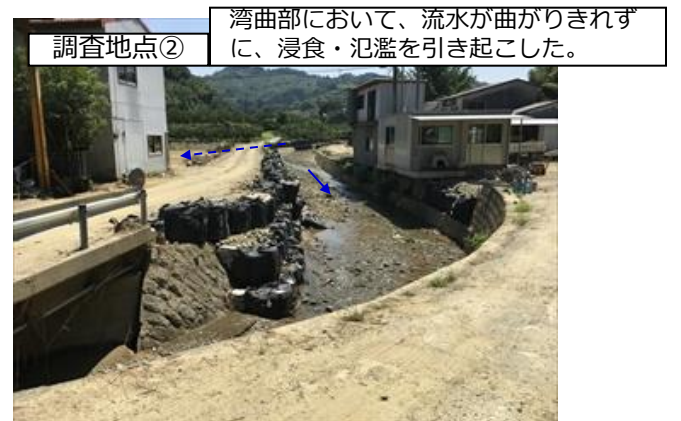
湾曲部において、流水が曲がりきれずに、浸食・氾濫を引き起こした。

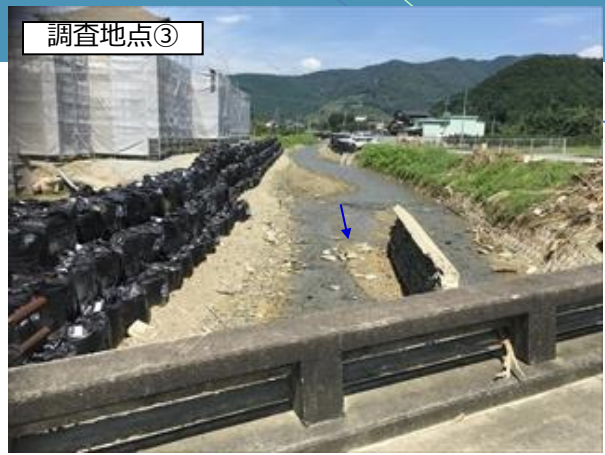
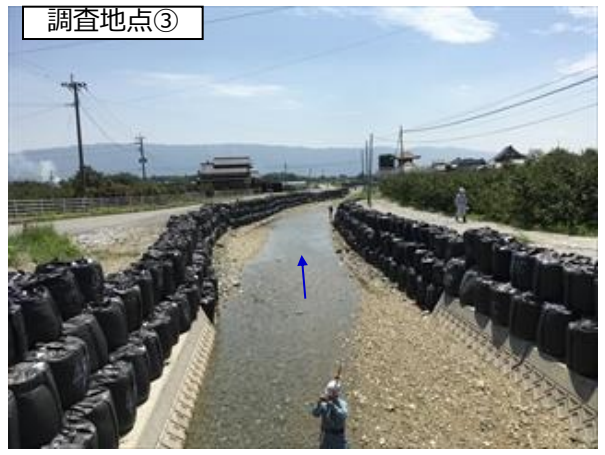
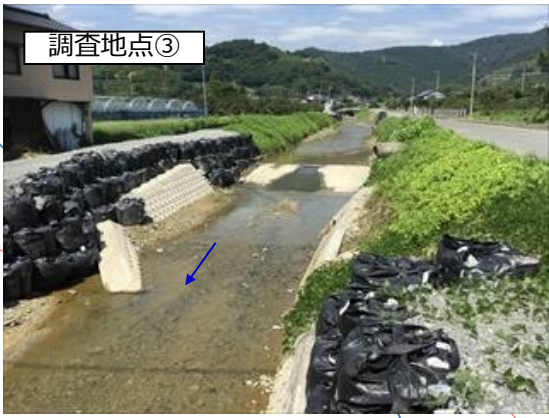
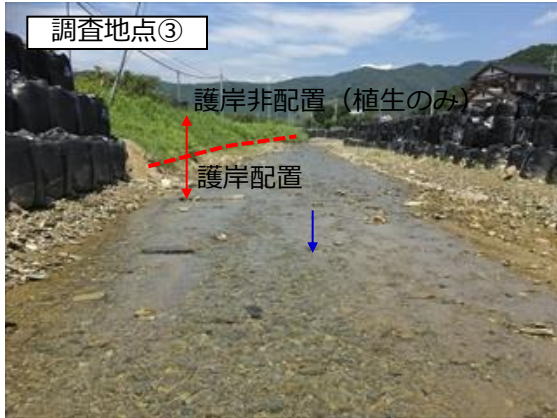
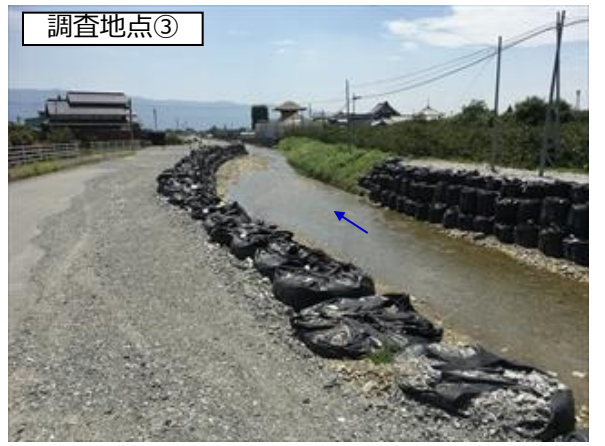
調査地点③

直線河道であり既設護岸の配置高が比較的低く、護岸の天端以上の流水が河道を流下したため、護岸天端部（土・植生部）を浸食し、護岸が崩壊した。

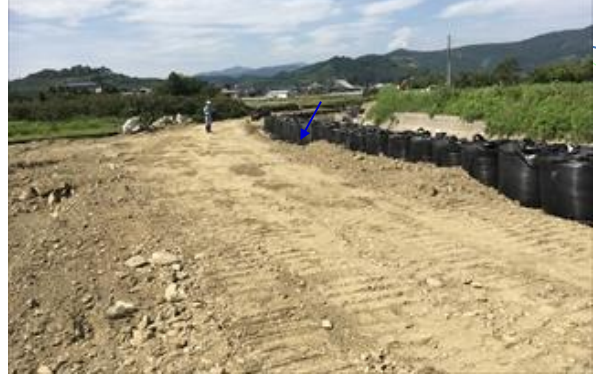
調査地点④

湾曲部において、流水が曲がりきれずに、浸食・氾濫を引き起こした。

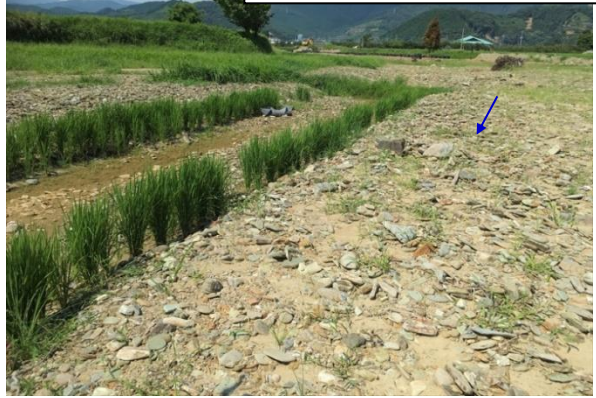
調査地点④

氾濫流の流下跡。礫・玉石が多く堆積している。

氾濫流の流下跡の侵食面には、礫・玉石・砂などが、混在しており、過去に発生した、土石流堆積物であることが伺える。その上に、稲が出ていることから、昔の氾濫地を畑として利用している。

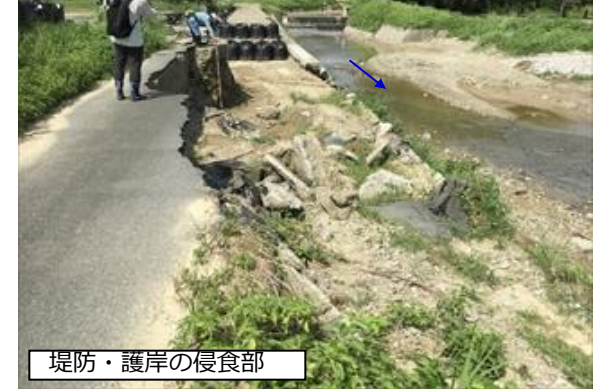
調査地点④

堤防・護岸の侵食部

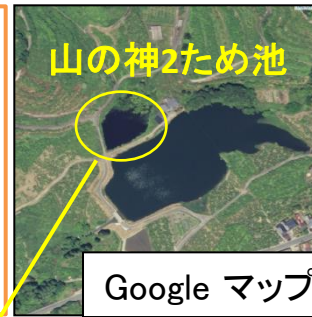
ため池右岸袖部に越流に伴う洗掘跡が確認される。

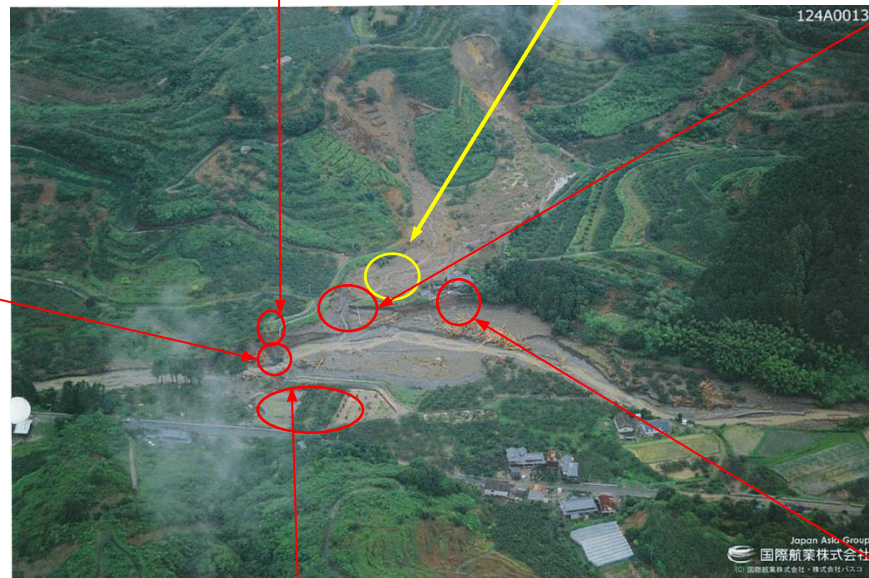
堤体中央深部に古い石積みが確認される。土砂の流出跡が見られる。

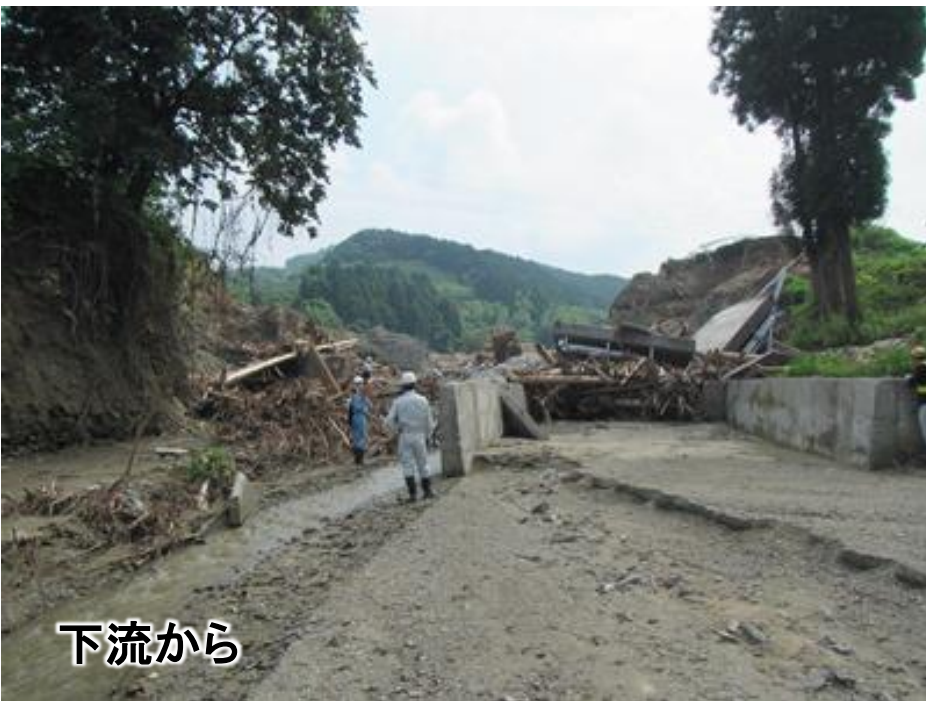
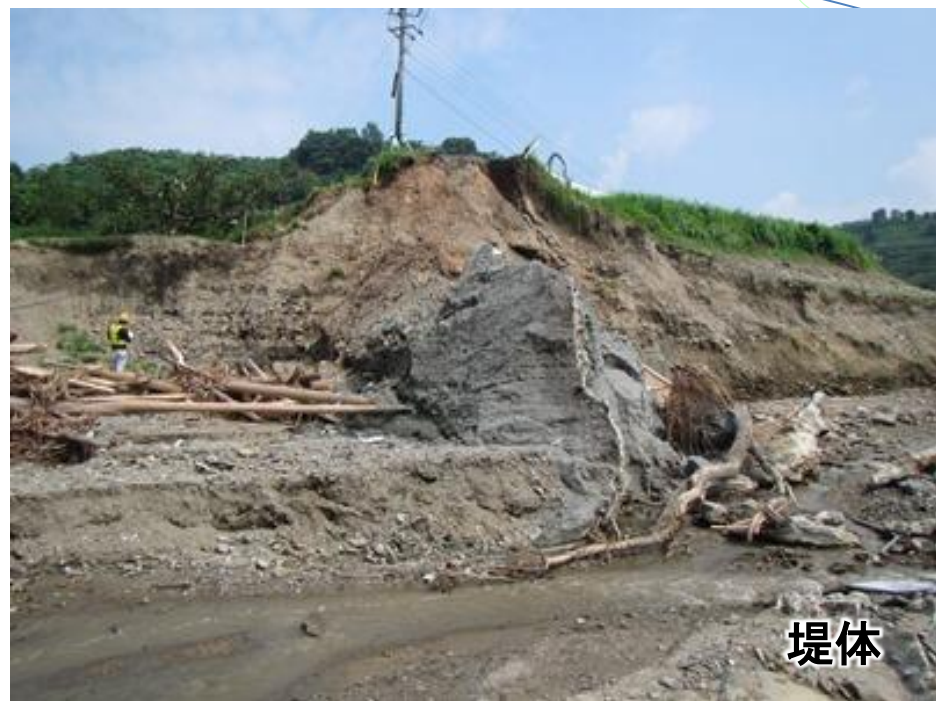
天端・土堤(裏法)に越流痕や侵食痕あり。

大量の土砂・  
流木が流入

洪水吐に  
流木が集積

越水による堤体  
(土堤)の侵食

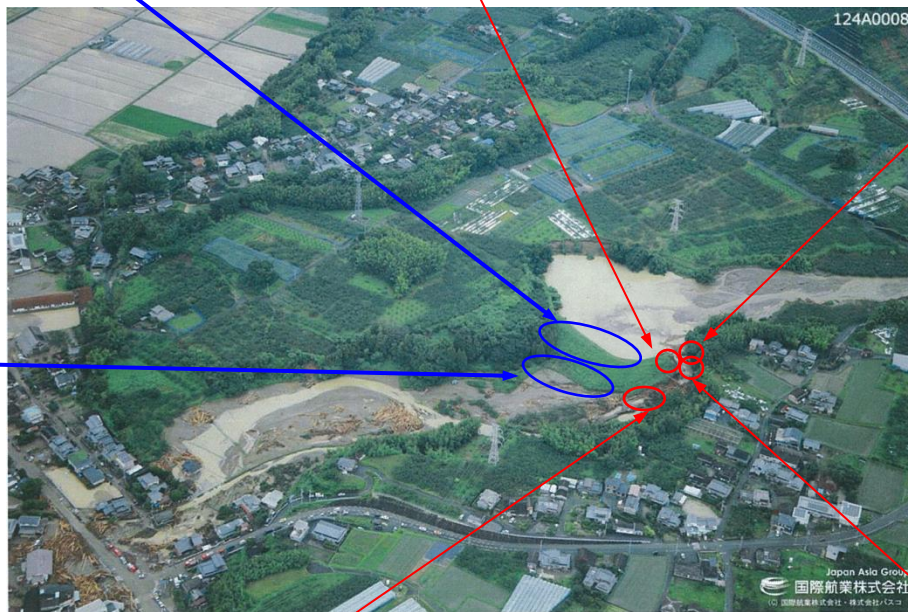
堤体下流側のり面、法尻部に有意な変状の発生は見られない。

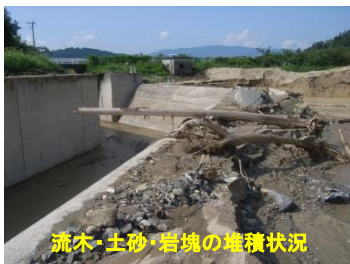
流木・土砂・岩塊の堆積状況

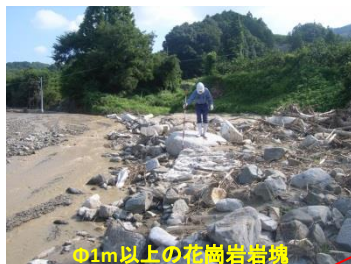
φ1m以上の花崗岩岩塊

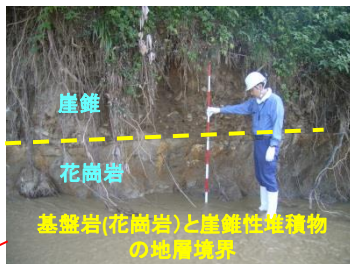
崖錐  
花崗岩  
基盤岩(花崗岩)と崖錐性堆積物の地層境界

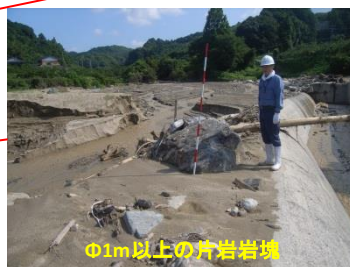
φ1m以上の片岩岩塊

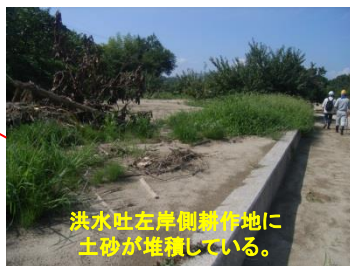
洪水吐左岸側耕作地に土砂が堆積している。

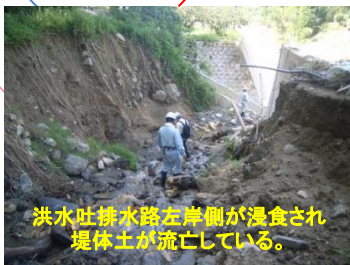
洪水吐排水路左岸側が浸食され堤体土が流れている。

- 洪水吐側壁を超える痕跡水位が確認されており、よりに、これらの流下に伴い、側壁背面の土砂が浸食され、大きな土砂流出が発生したものと推察される。

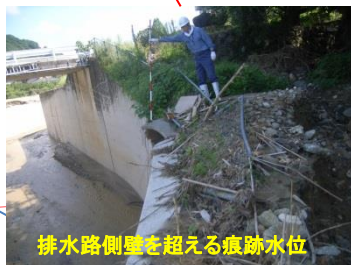
排水路側壁を超える痕跡水位

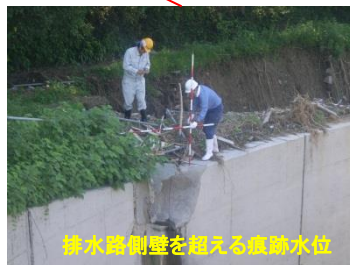
排水路側壁を超える痕跡水位
