平成29年7月九州北部豪雨地盤災害

斜面崩壊G

(社)地盤工学会 平成27年7月九州北部豪雨地盤災害 調査団
笠間清伸(九州大学)

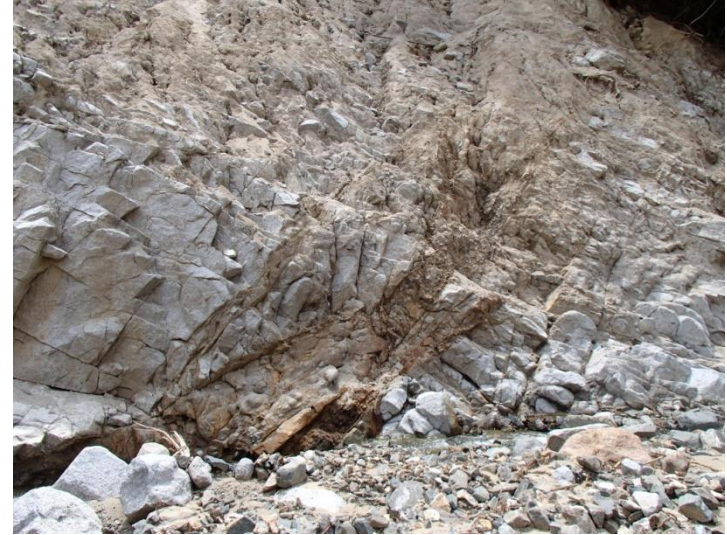
亀裂が発達する花崗閃緑岩(乙石川)

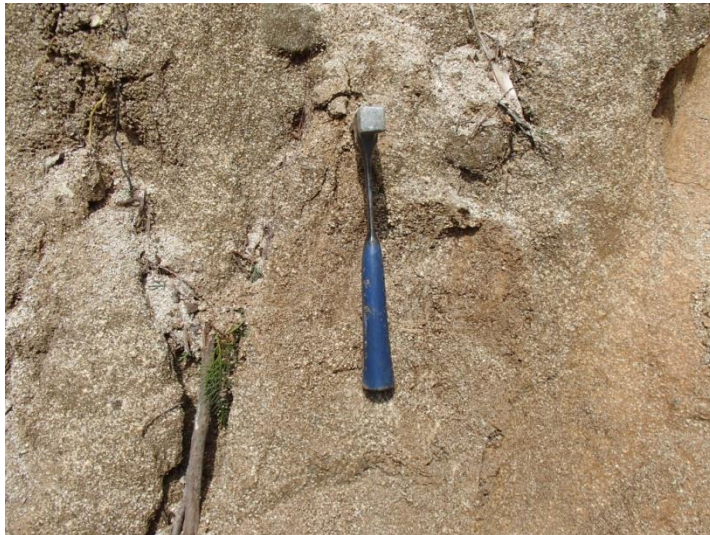
風化して脆弱な花崗閃緑岩(北川)

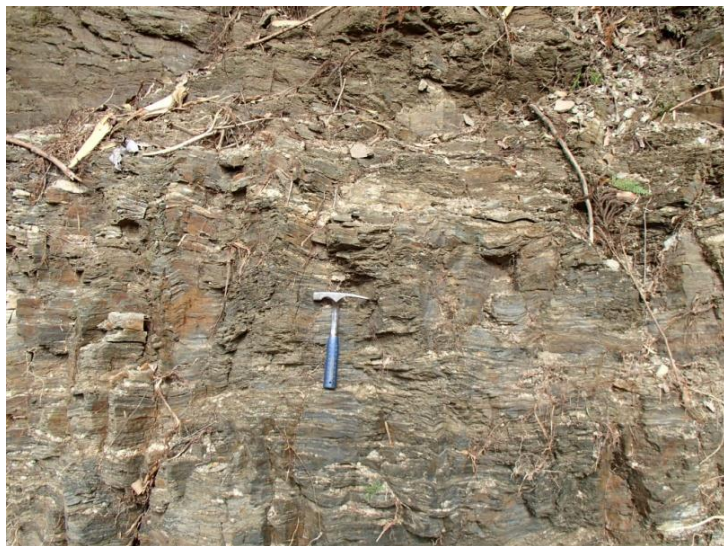
風化が進んだ泥質片岩(奈良ヶ谷川)

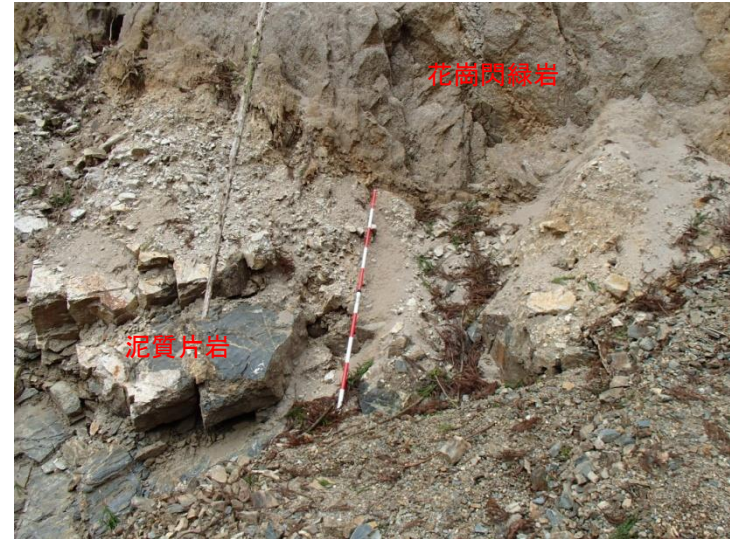
境界部の状況(乙石川)

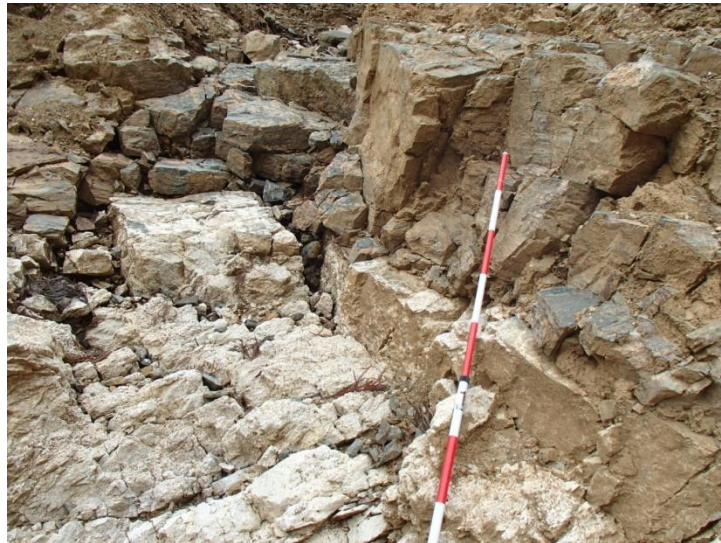
変質した泥質片岩(乙石川)

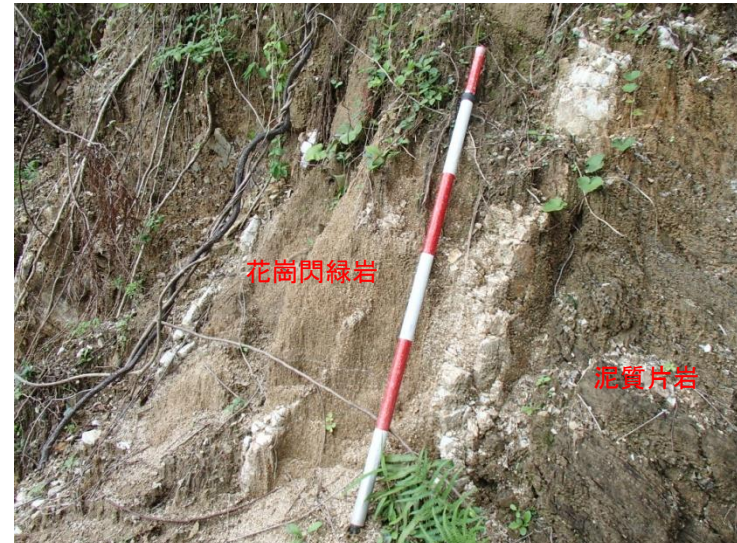
境界部の状況(北川)

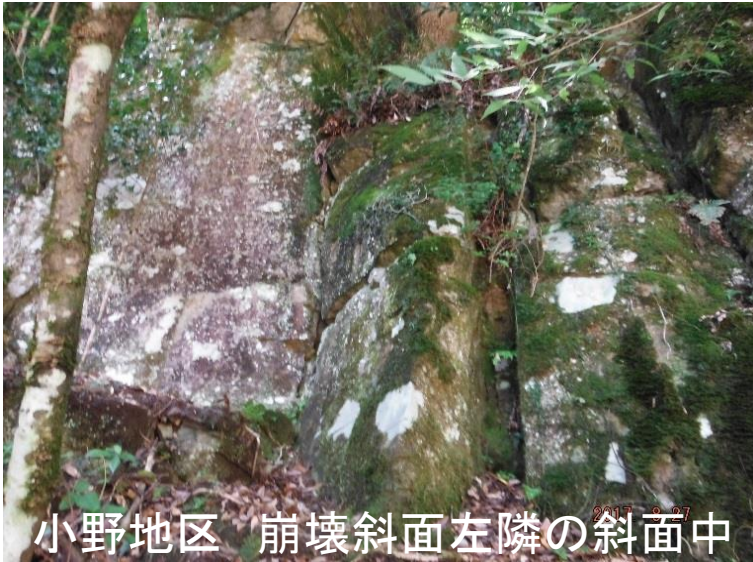
小野地区 崩壊斜面左隣の斜面中腹の柱状節理の発達する安山岩

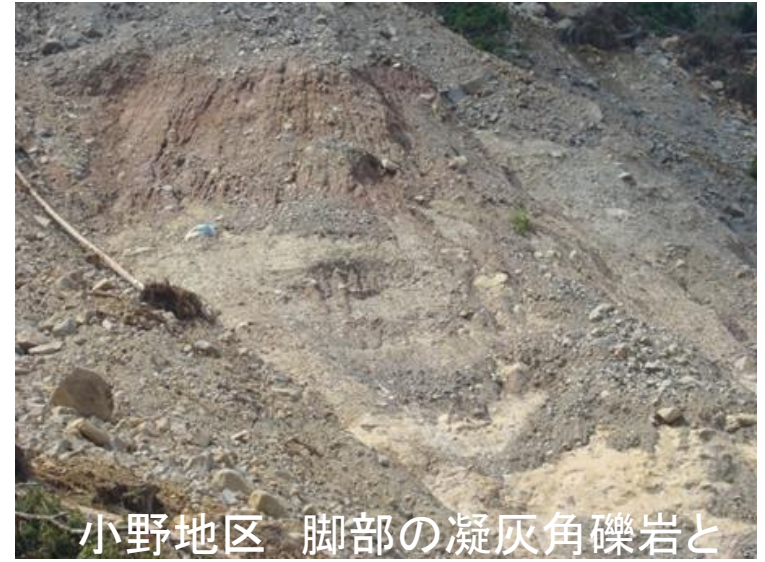
小野地区 脚部の凝灰角礫岩と火山礫凝灰岩

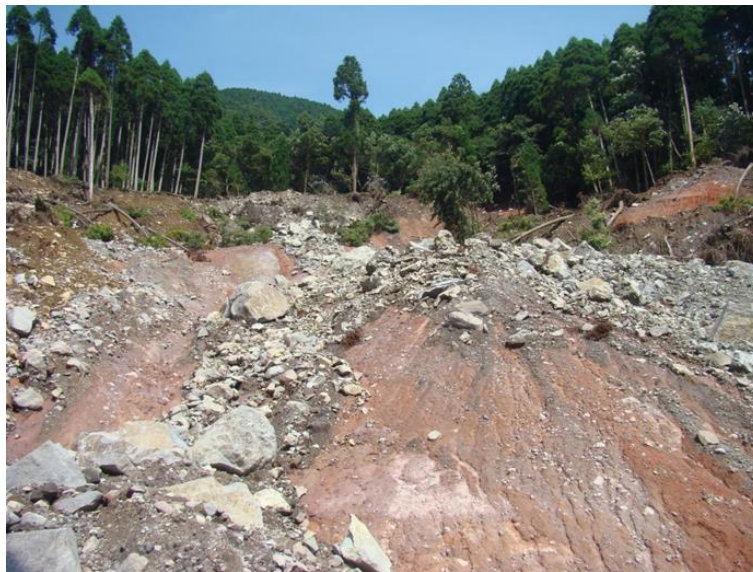
小野地区 自破碎溶岩の変質部

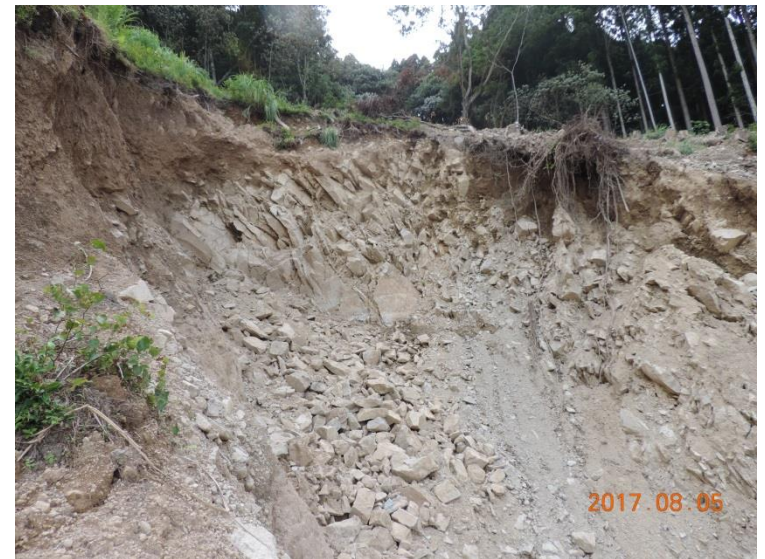
白木谷川源頭部 米山の安山岩

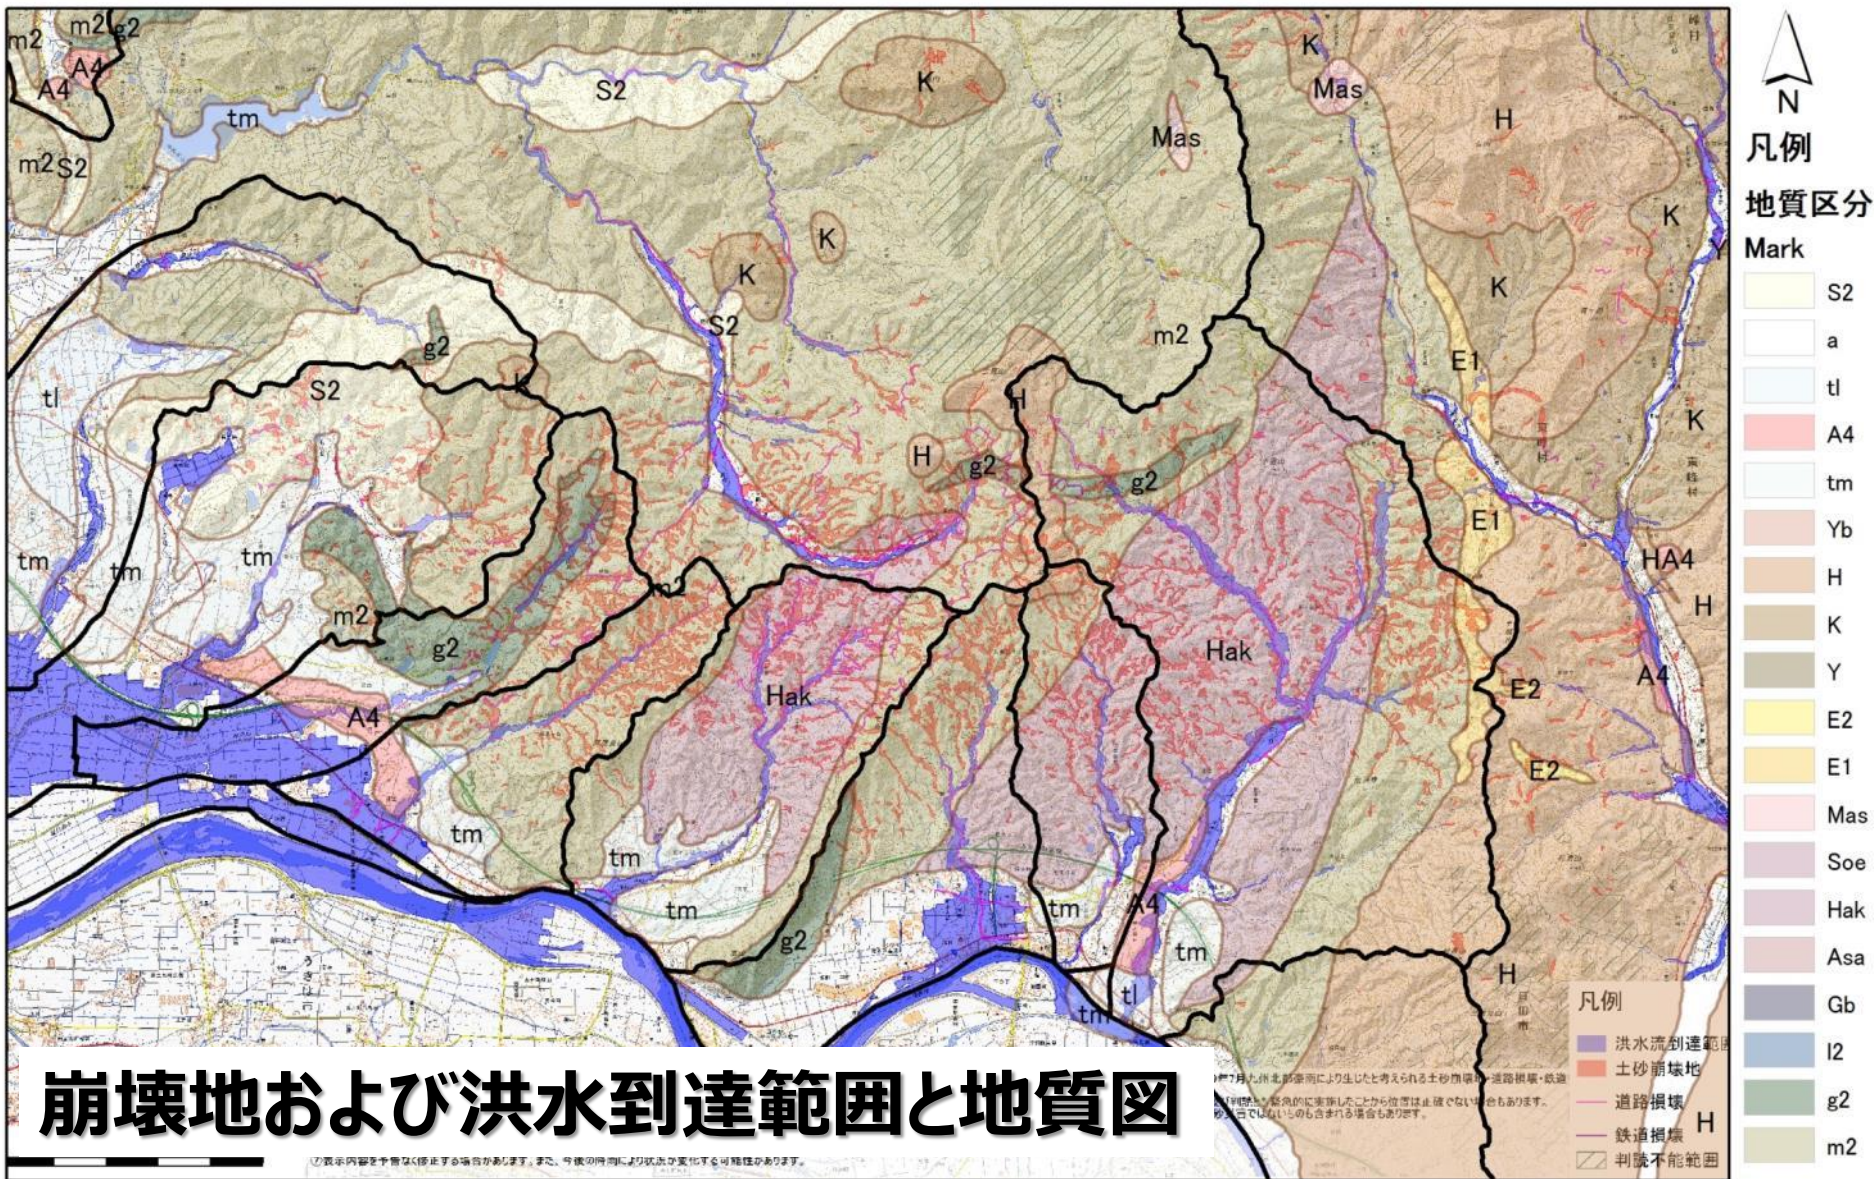
崩壊は主として片岩類・花崗岩類で生じているが、地質を問わず広い範囲で生じていることが分かる。

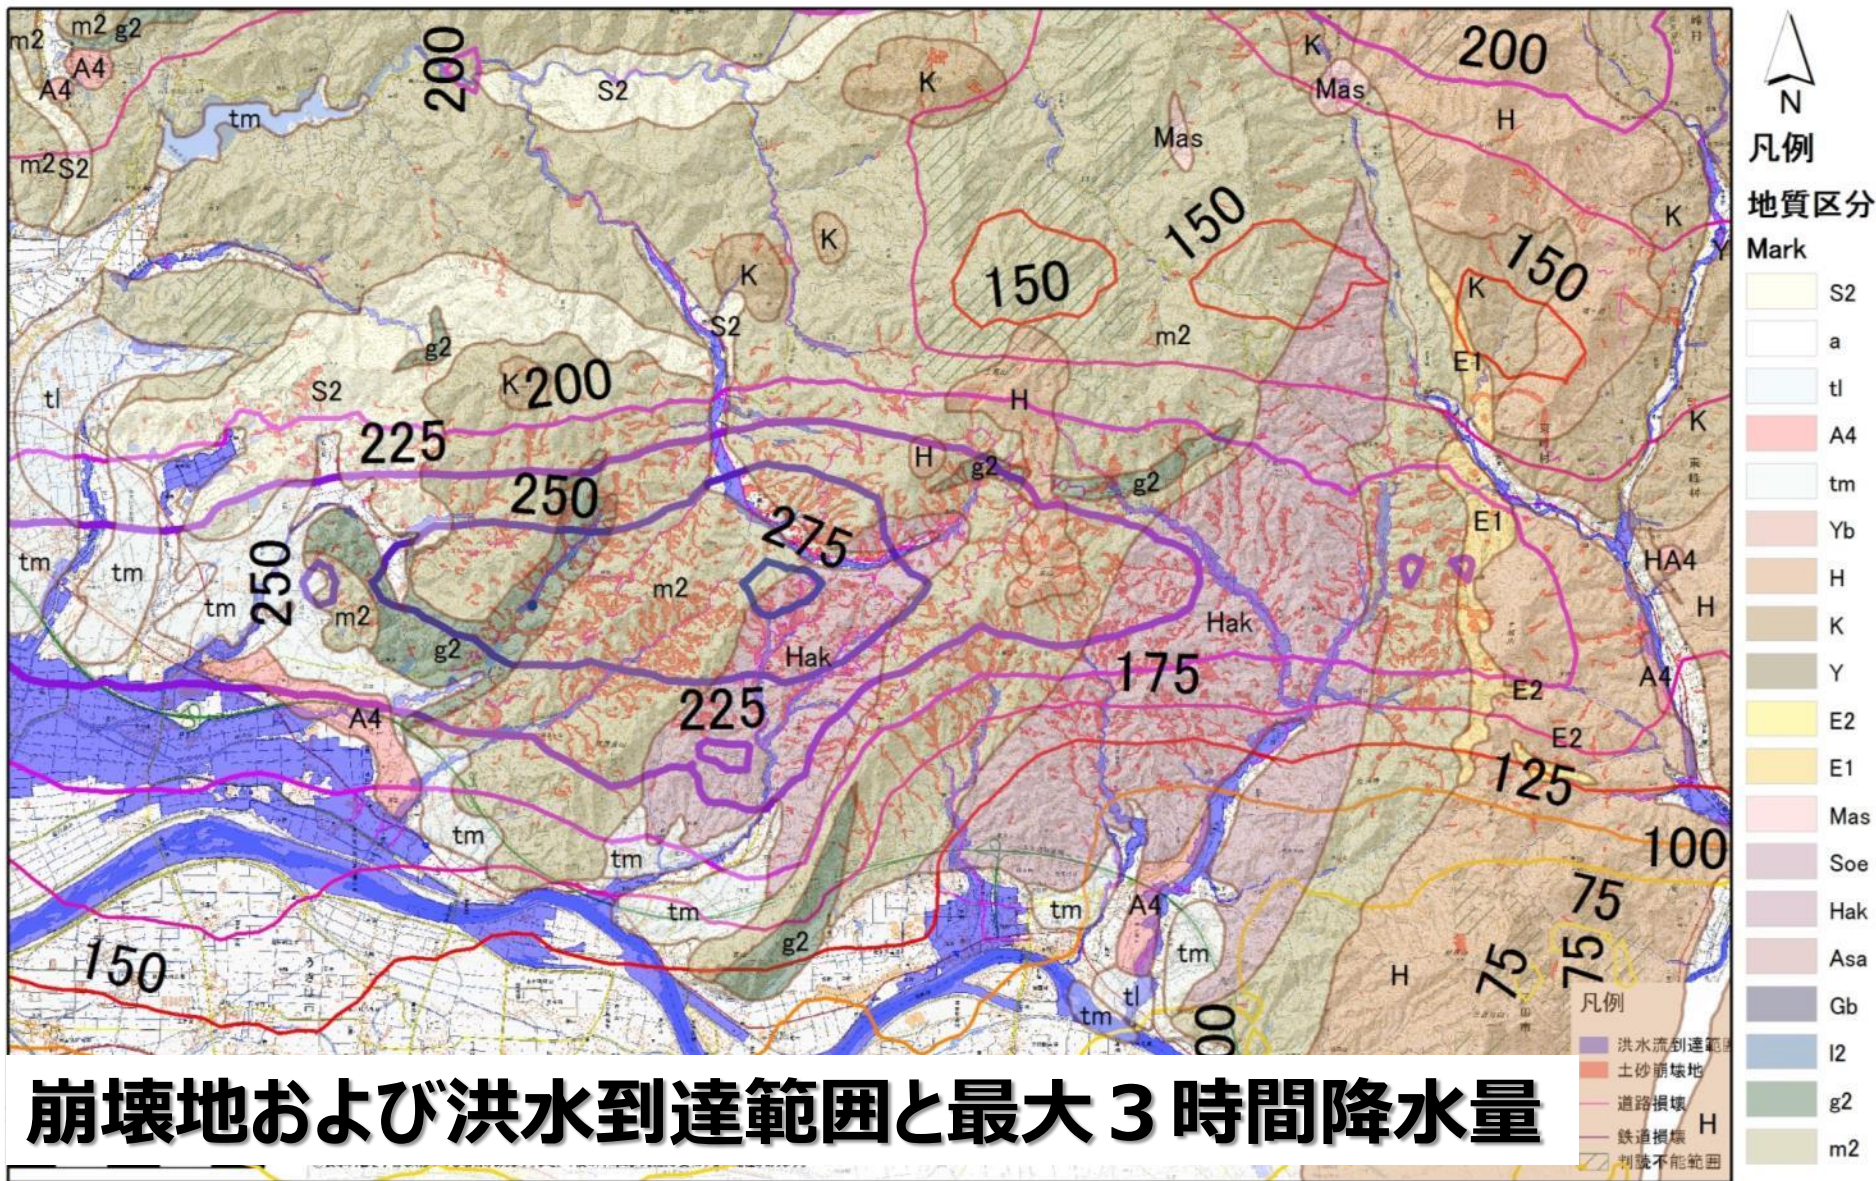
崩壊地および洪水到達範囲と最大3時間降水量

崩壊地の多くは最大3時間雨量が200mmを超える地域で生じているようである。ただし、白木谷川と寒水川では、150~200mmでも生じているところもある。→地山の状態の違い？

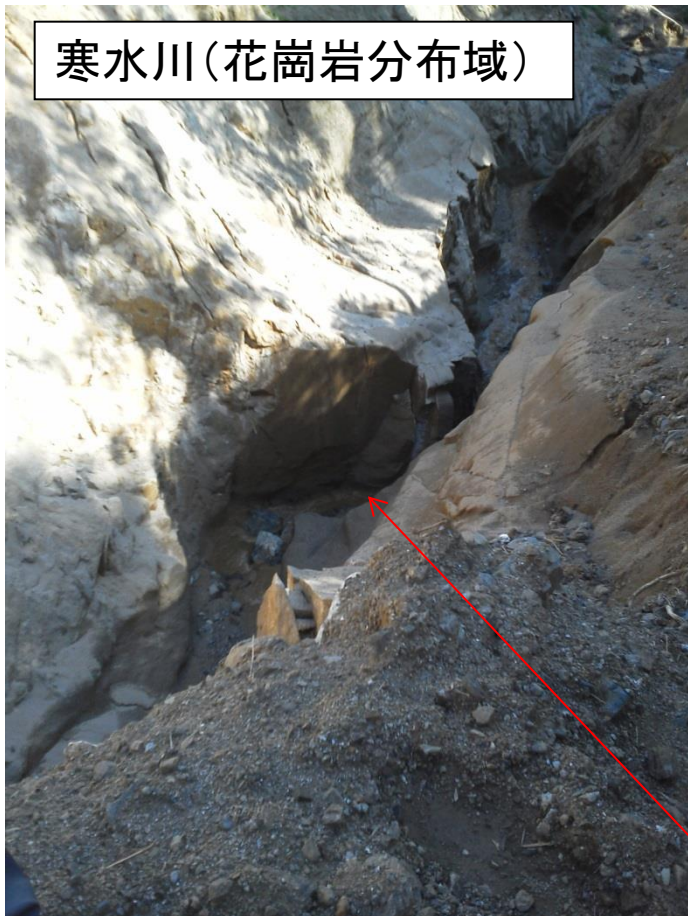
寒水川(花崗岩分布域)

北川・寒水川流域の花崗岩は、溪床に分布する場合でも風化による軟質化が見られる。
・今回の災害で、発生土砂量が多くなった原因の一つと考えられる。

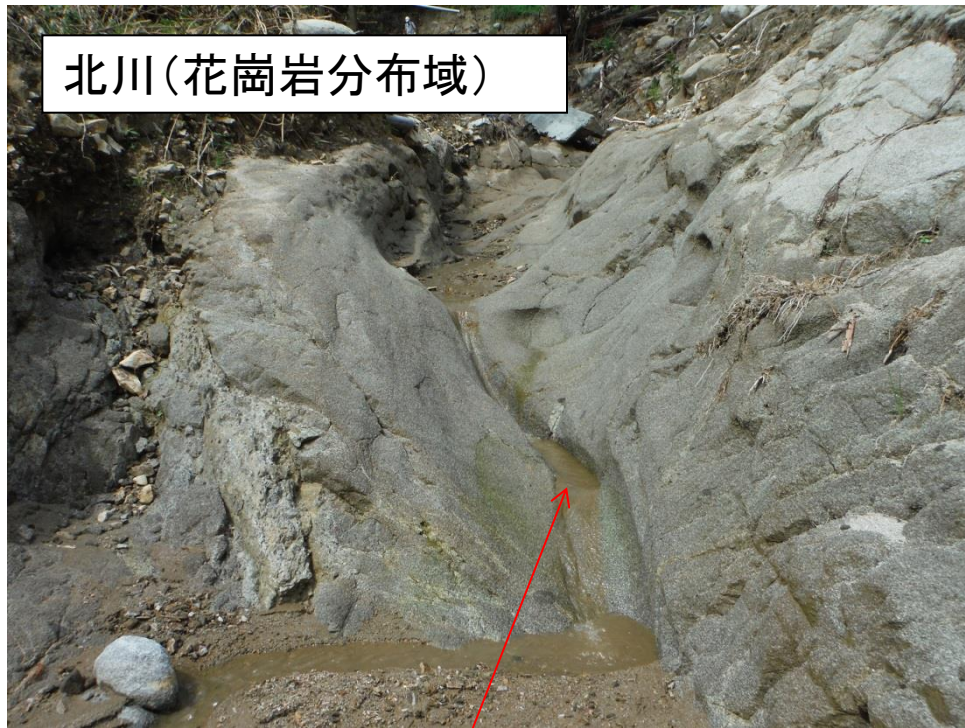
北川(花崗岩分布域)

基盤の花崗岩は流水によって侵食される程、
風化している。

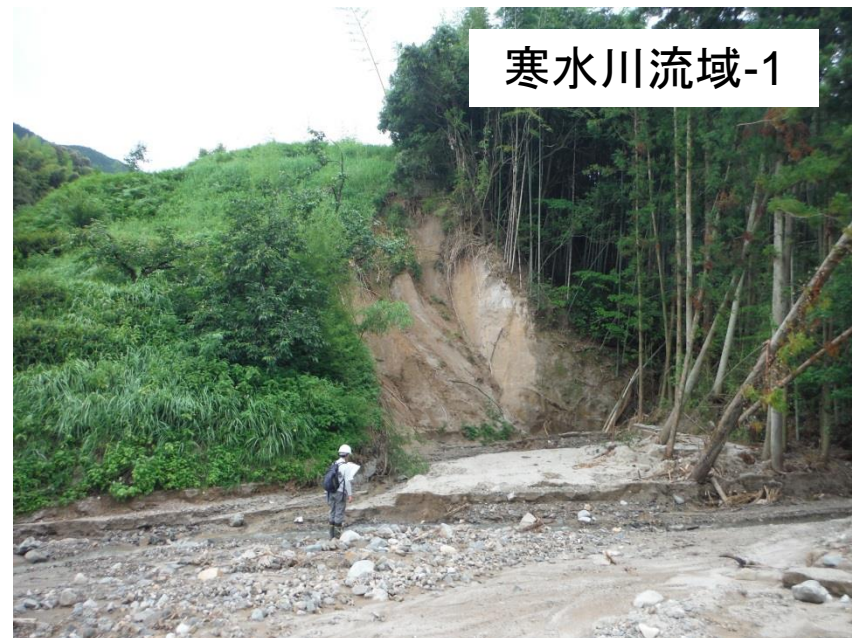
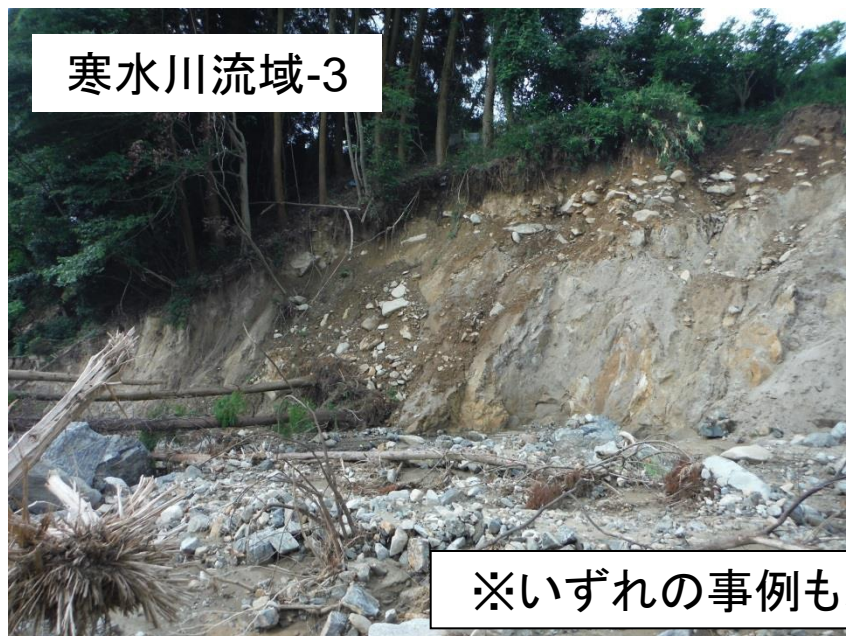
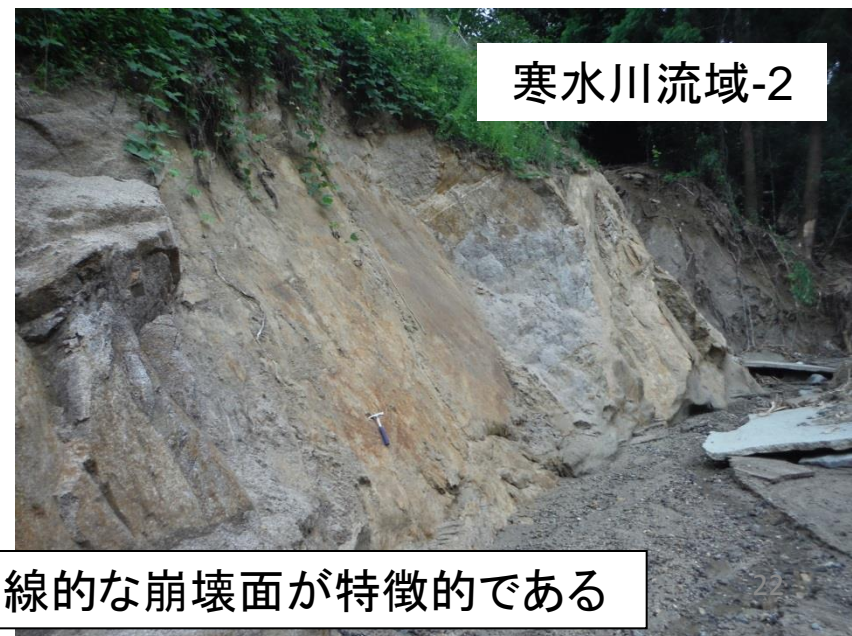
花崗岩分布域の一部で、粘土細脈を分離面とする崩壊が見られた。

寒水川流域では、溪岸部で多く見られた。

↓
溪岸侵食に伴い、風化岩が不安定化し、粘土細脈を分離面として崩壊したものと推測される。

↓
本災害では、溪岸部の侵食が激しかった証拠の一つと考えられる。

※いずれの事例も、直線的な崩壊面が特徴的である

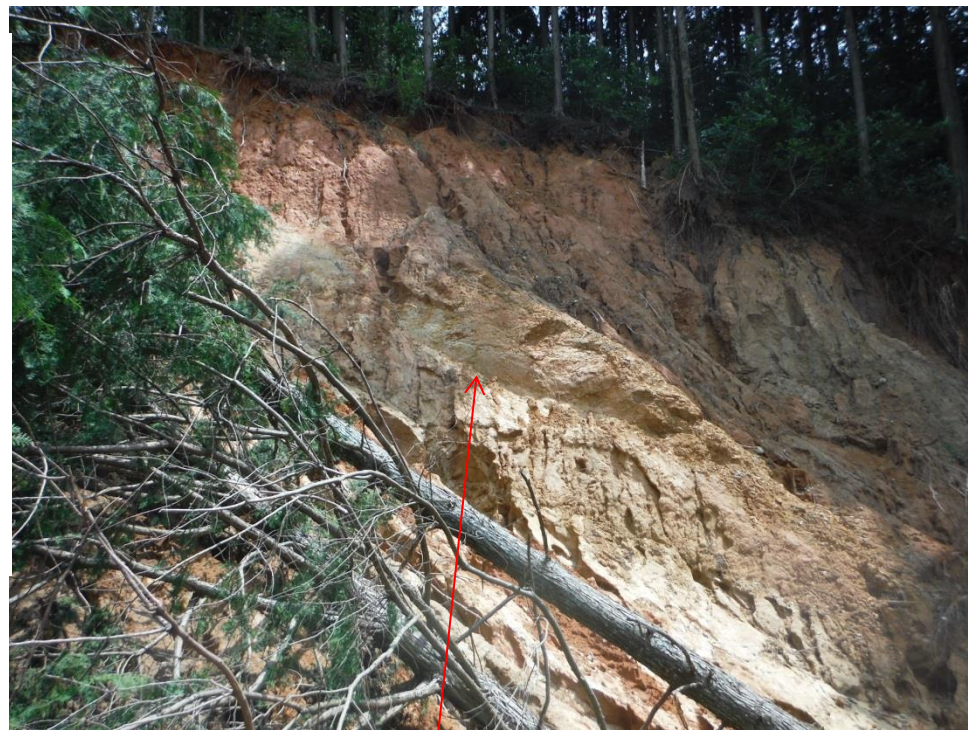
このあたりの粘土細脈は分離面となっていない

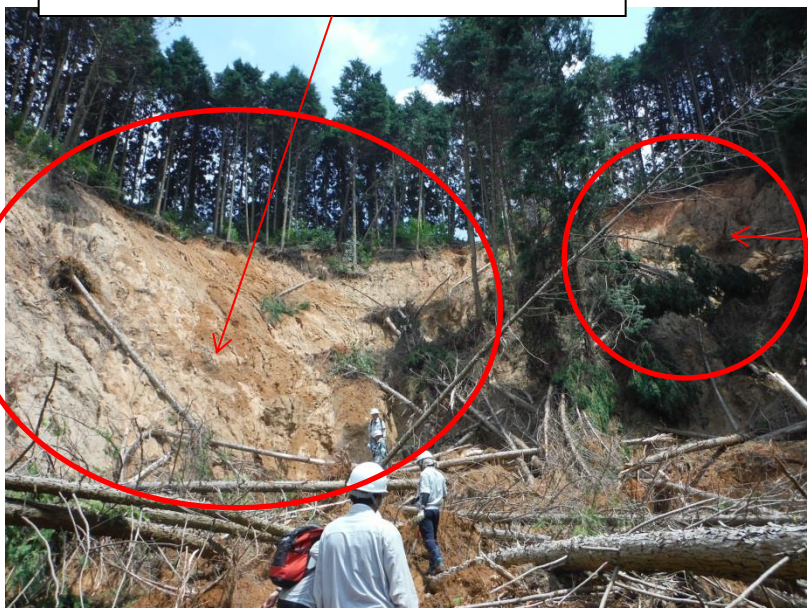
風化花崗岩が崩壊する際に、粘土細脈が分離面の一部となったと推測される。

粘土細脈が分離面となっている付近

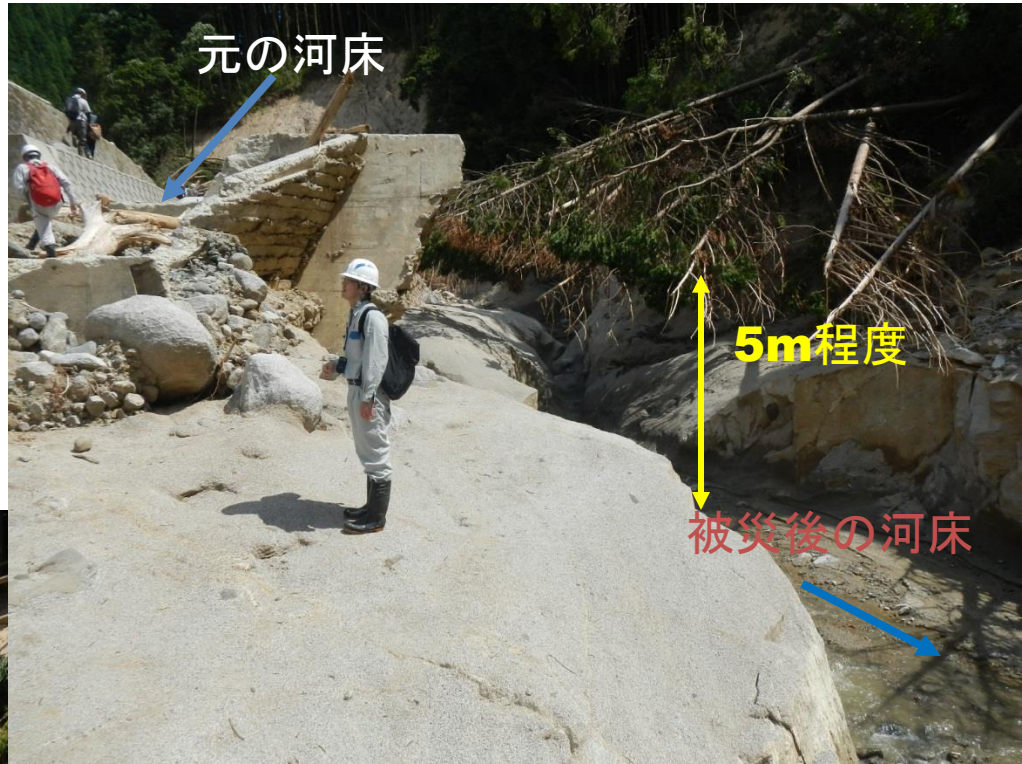
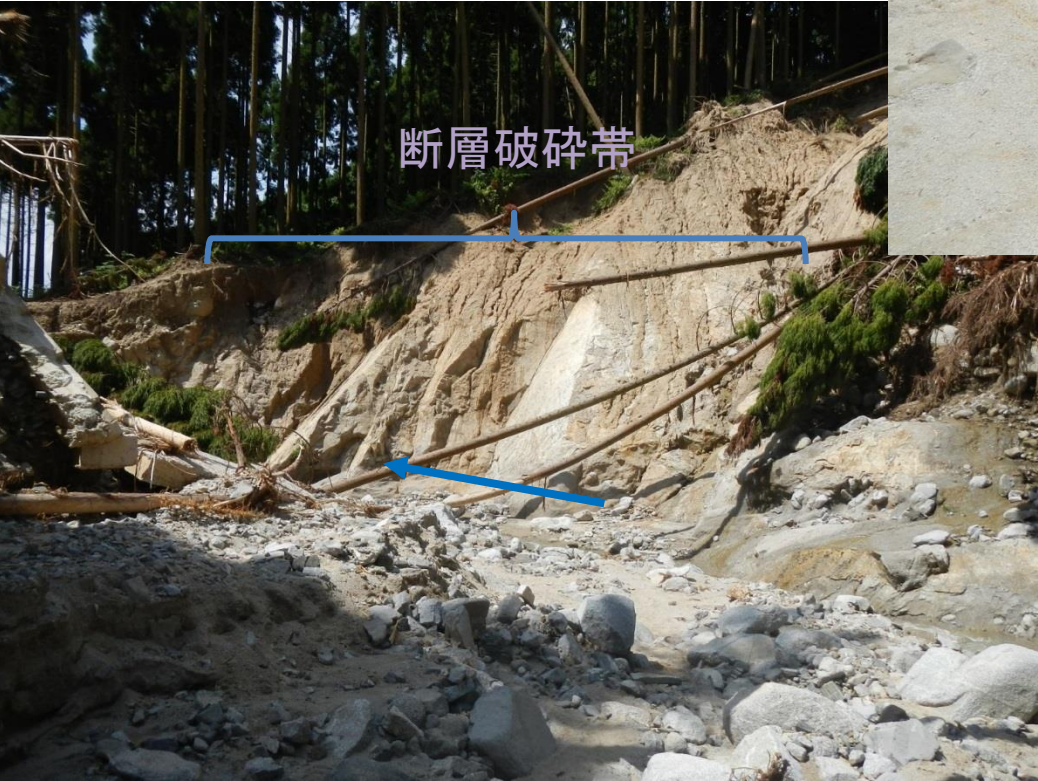
Loc.1 白木谷川河床の断層破碎帯とその上流部の河床の侵食

断層破碎帯と侵食に弱い地質の存在が、著しい河床侵食、土砂流出の素因となっていると想定される

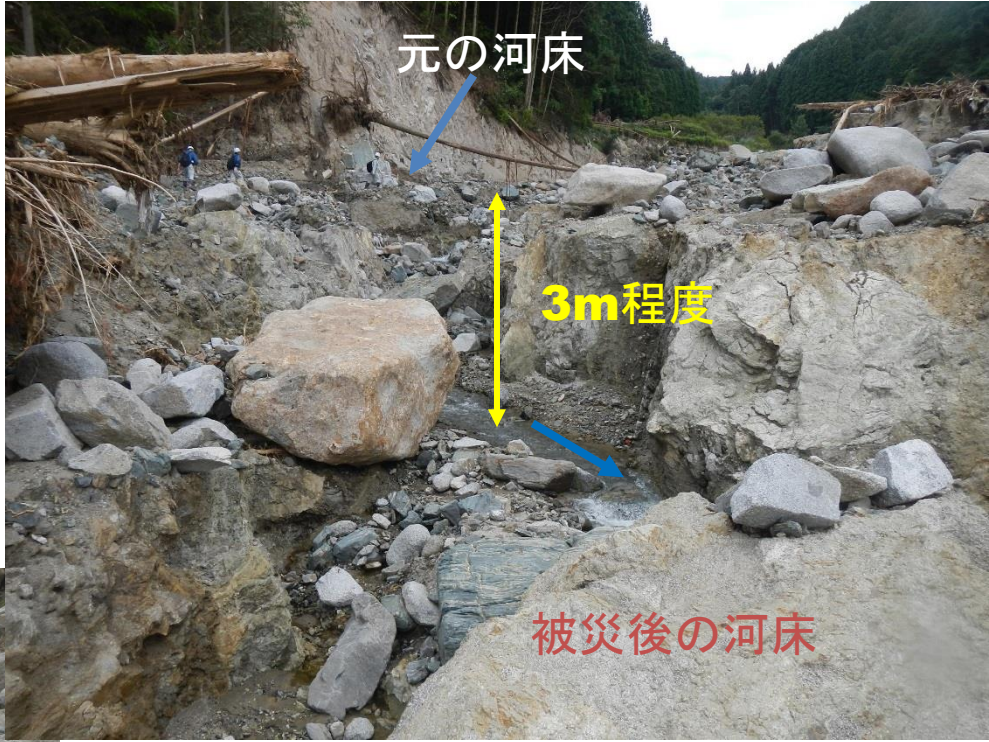
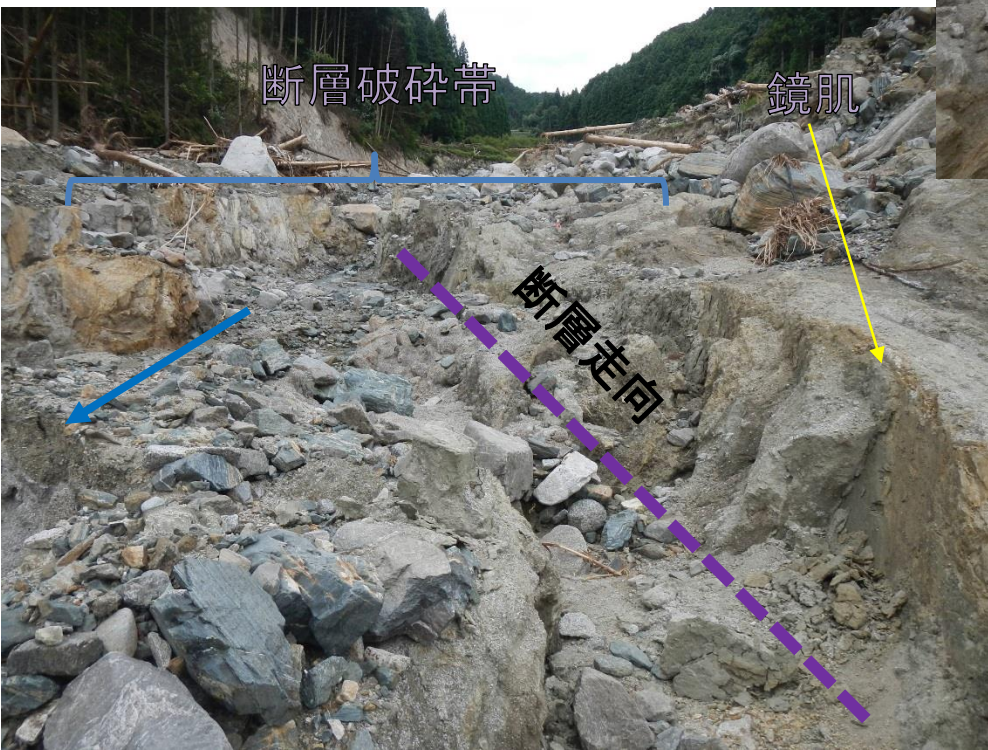
Loc.2 乙石川河床の断層破碎帯とその上流部の河床の侵食

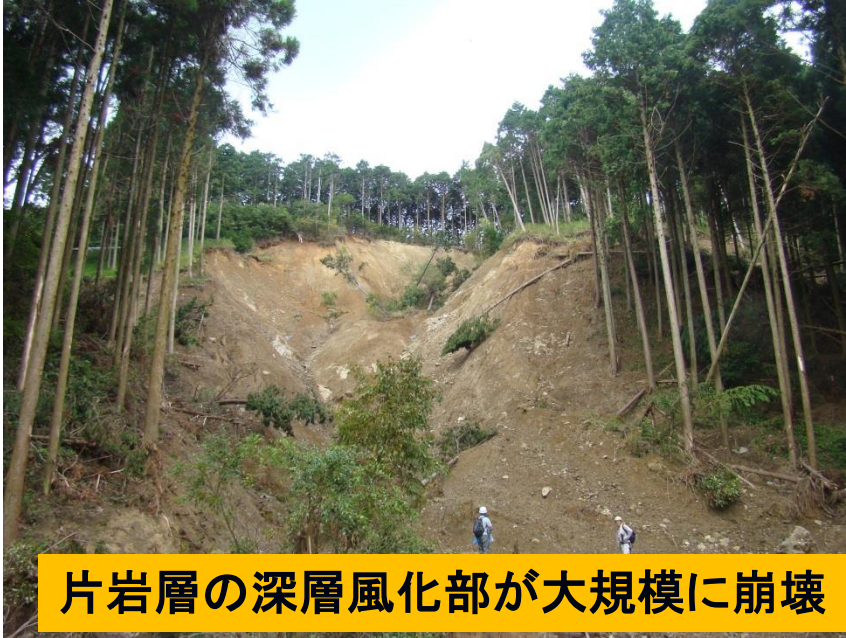
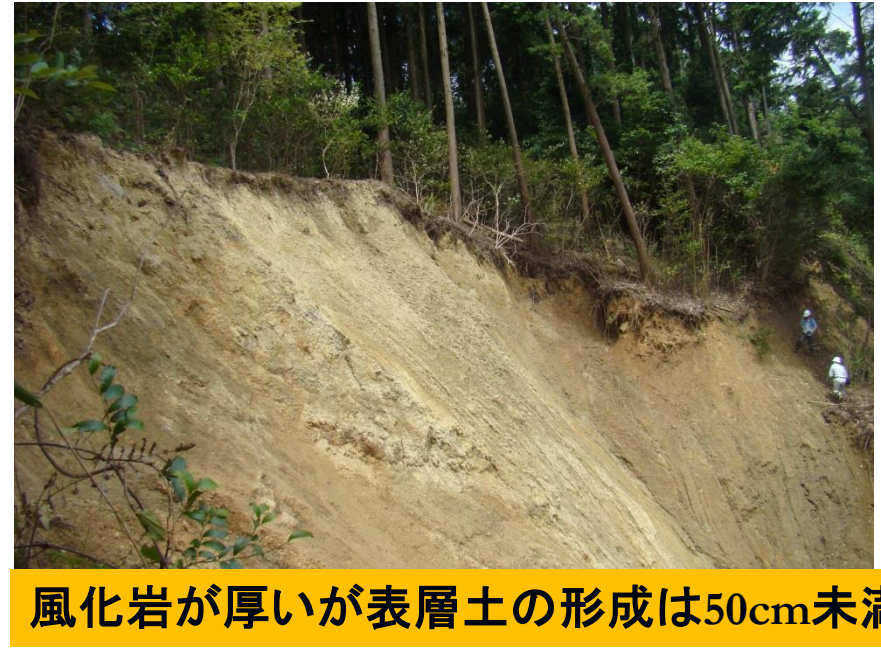
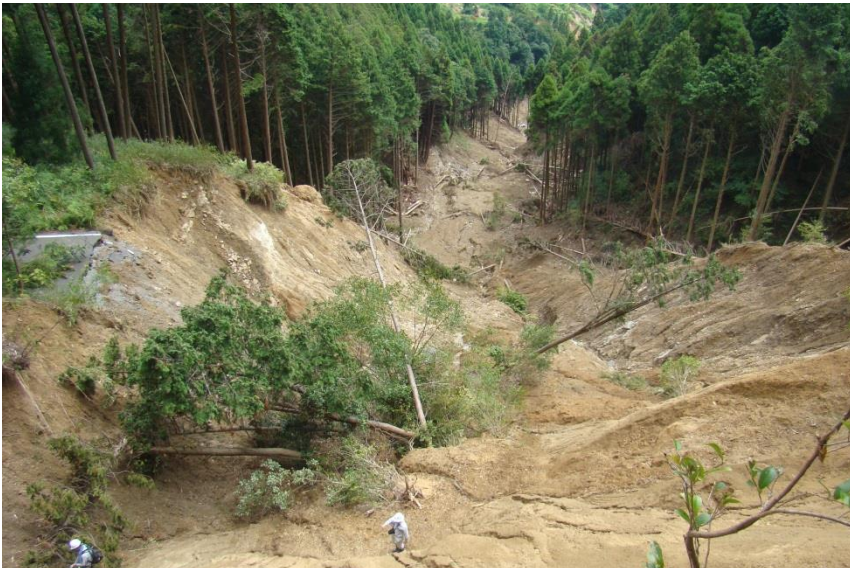
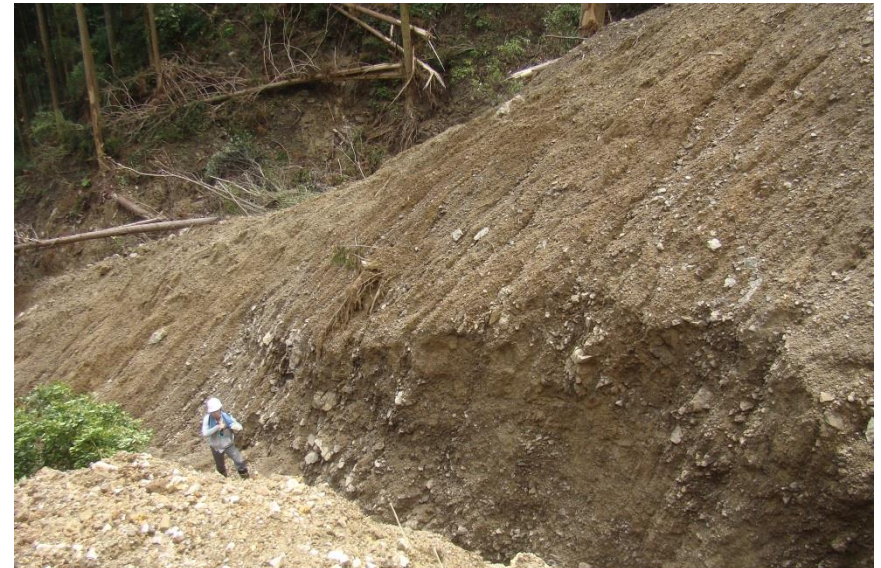
寒水川の源頭部の侵食・崩壊(片岩類)

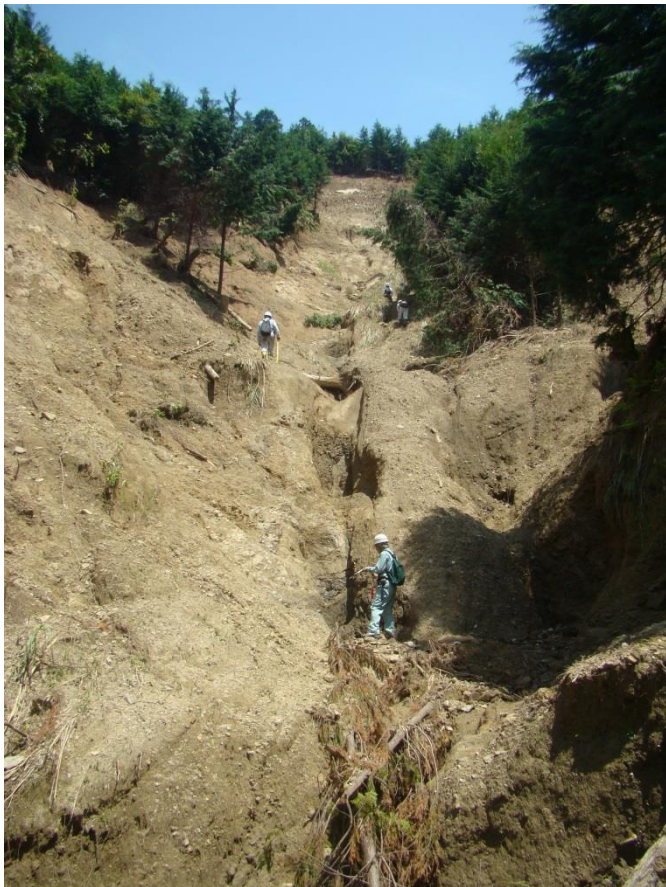
奈良ヶ谷川(溪岸の大規模崩壊部)

左岸側溪岸斜面の大規模崩壊

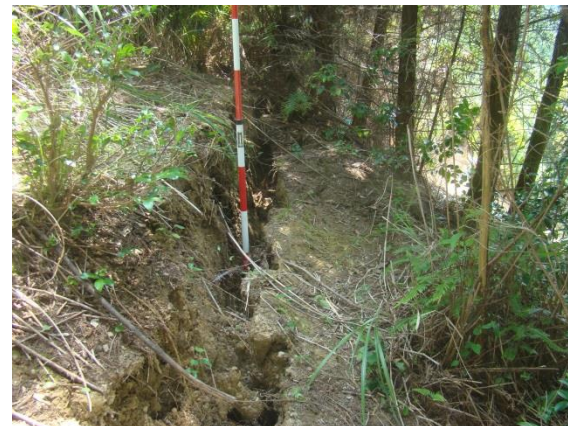
崩壊頭部
崩壊深は浅く勾配は30°

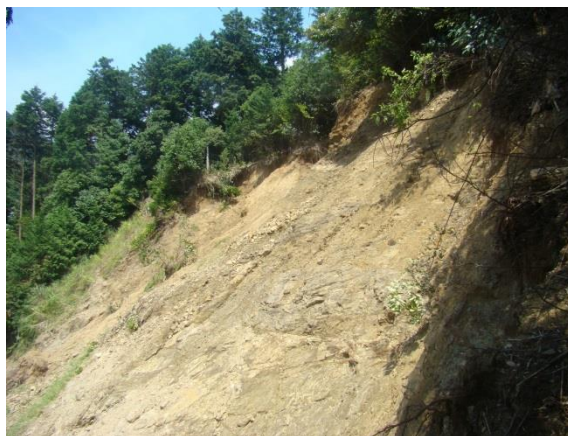
滑落崖より上の亀裂

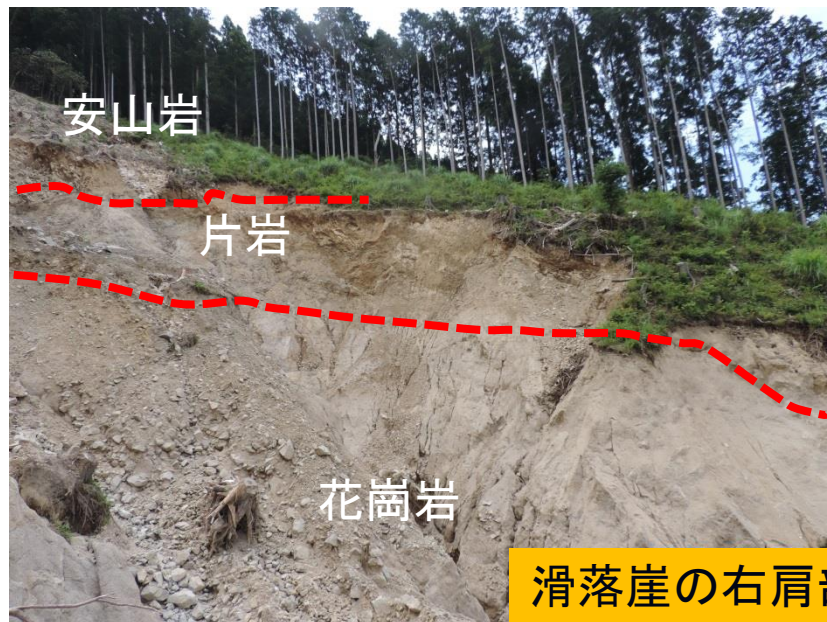
堆積した岩塊は安山岩 伐採地で発生

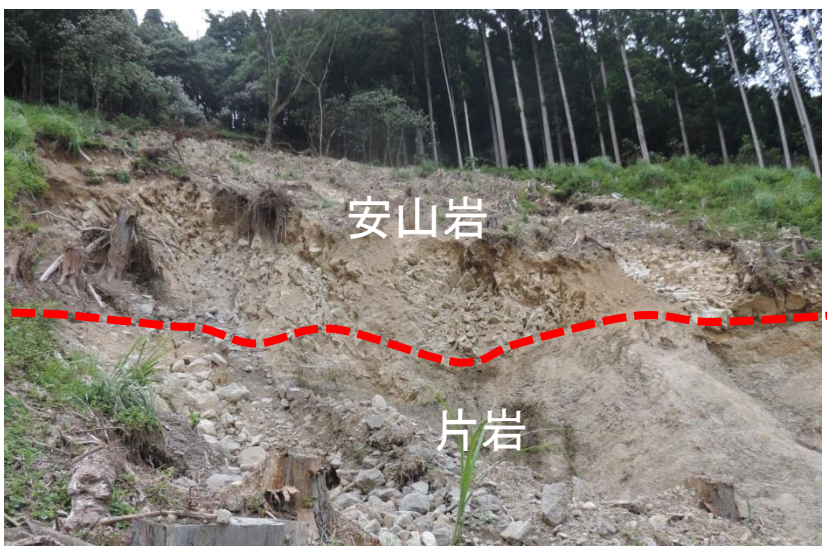
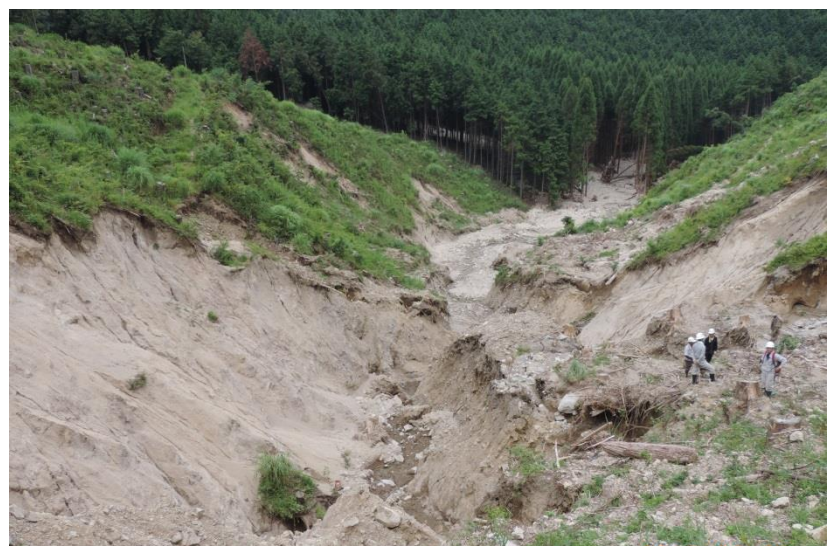
滑落崖の右肩部

○上位から安山岩、片岩、花崗岩の地層が分布する ○まさ土化した花崗岩が深く抉られる

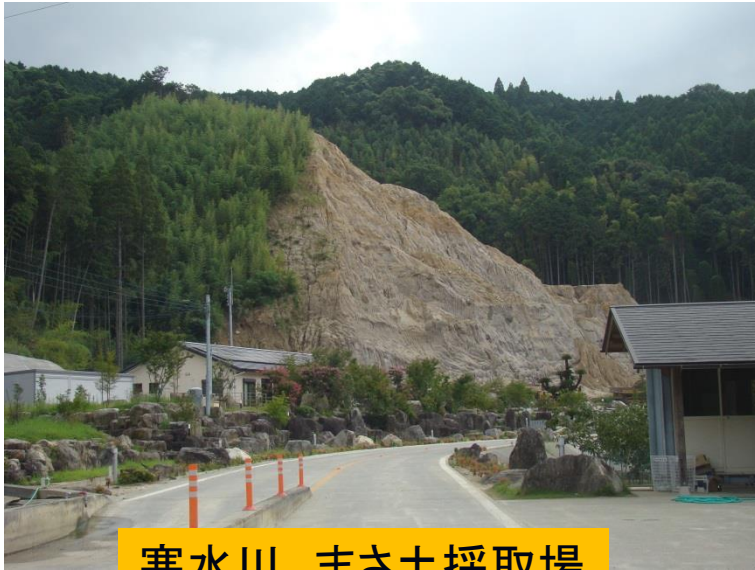
寒水川 まさ土採取場

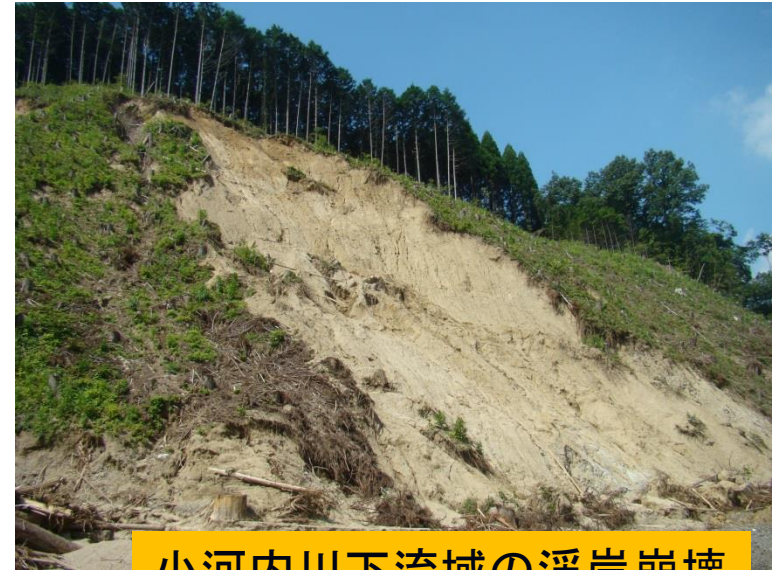
小河内川下流域の溪岸崩壊

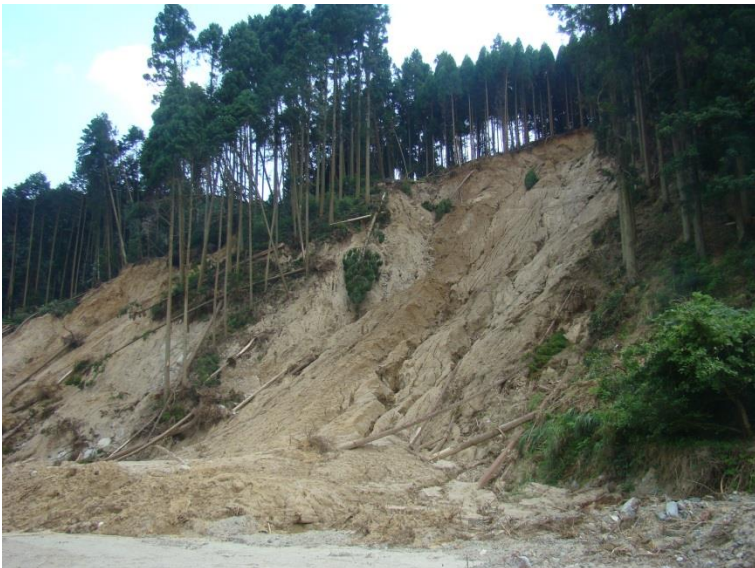
乙石川中流域溪岸崩壊

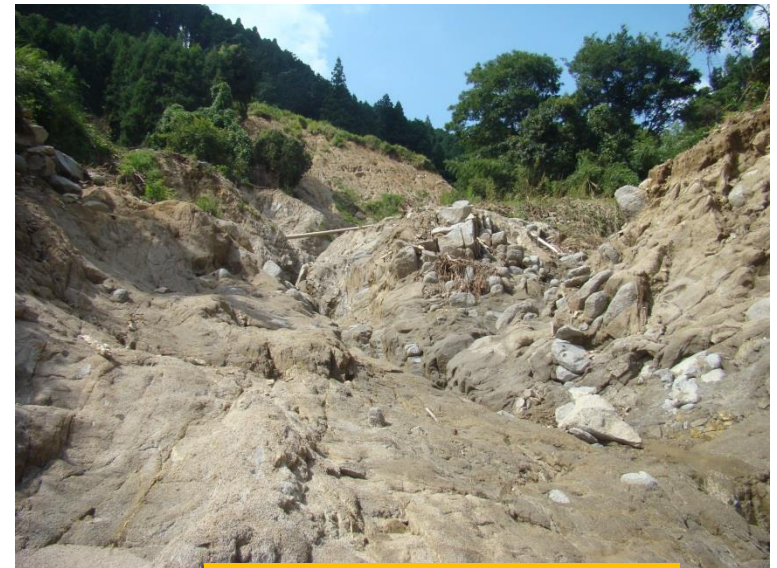
北川中流域溪岸崩壊

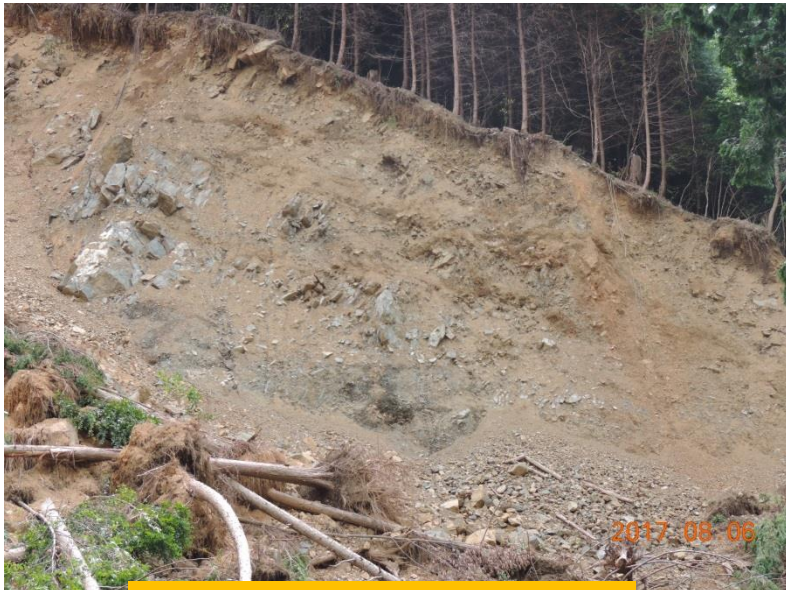
乙石川源頭部 崩壊面

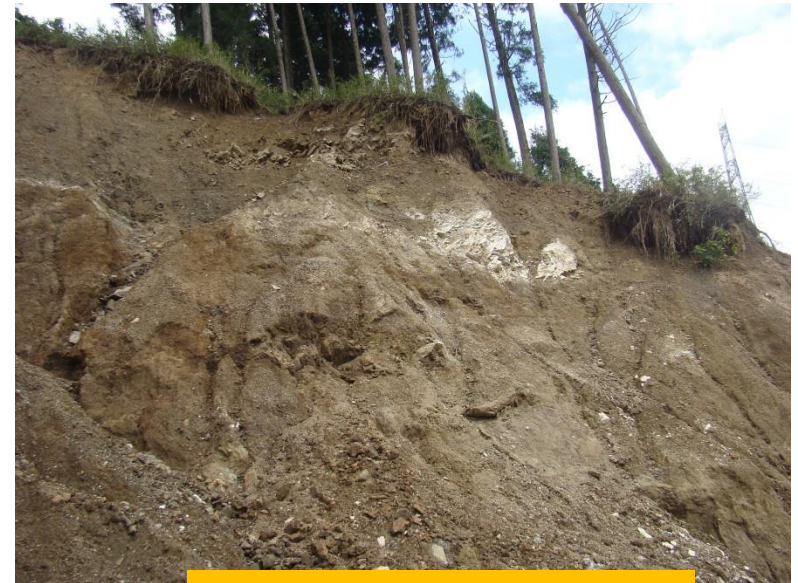
寒水川源頭部 崩壊面
