平成29年7月九州北部豪雨地盤災害

斜面崩壊G

(社)地盤工学会 平成27年7月九州北部豪雨地盤災害 調査団
笠間清伸(九州大学)

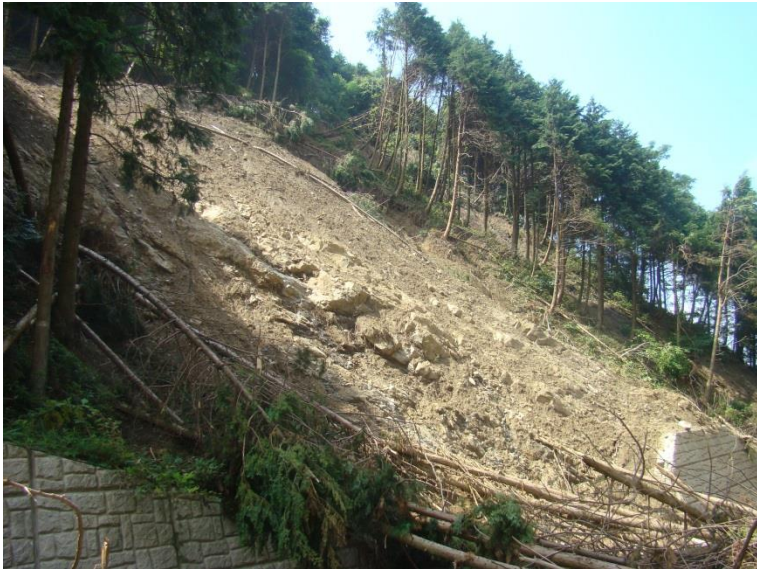
奈良ヶ谷川溪岸崩壊

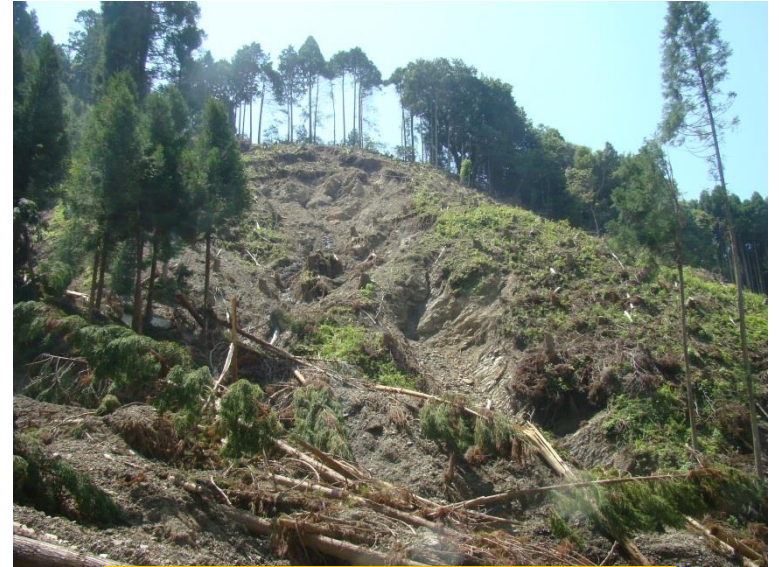
小河内川の伐採地の崩壊

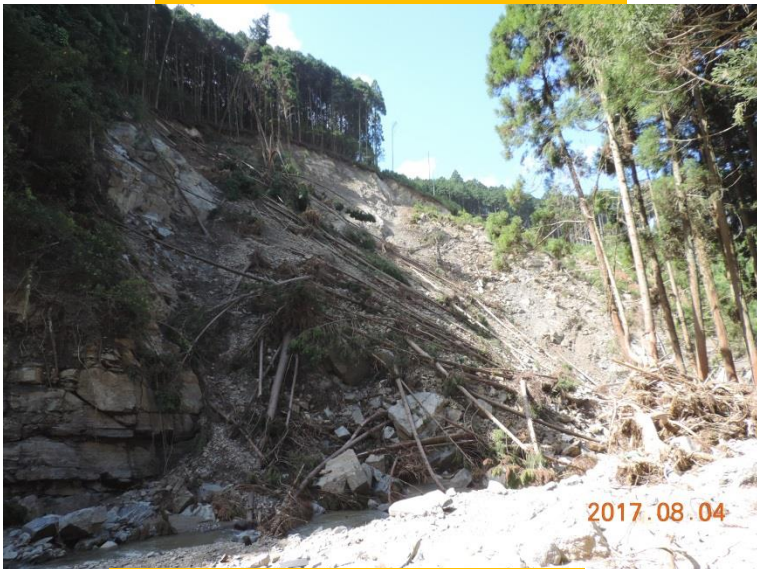
黒川溪岸の洗掘崩壊

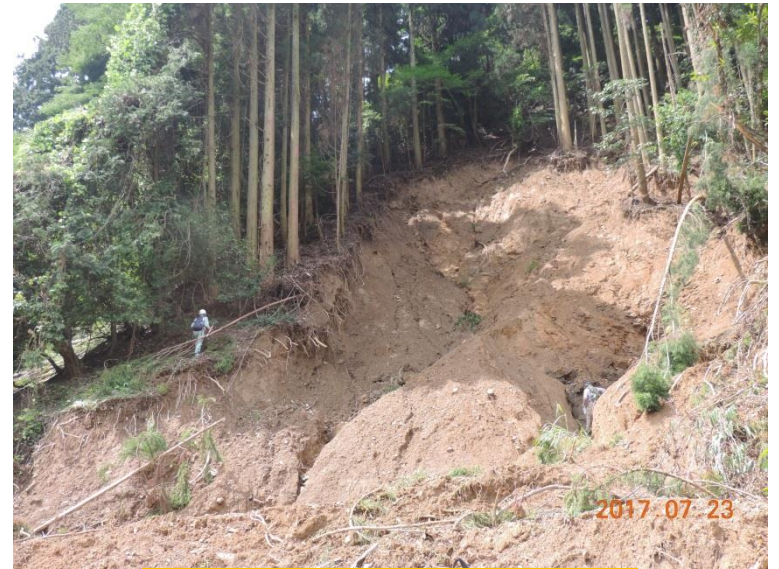
国道211号斜面の崩壊
