# 平成 30 年 4 月大分県中津市耶馬溪町で発生した斜面崩壊の報告

Special Session on Landslide in the Yabakei District of Nakatsu City in April 2018

村 上 哲 (むらかみ さとし)

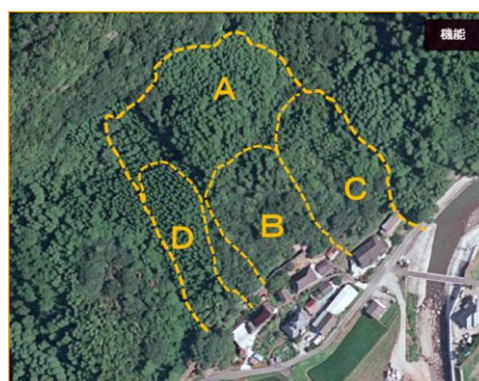
図-1 崩壊地の区分 (三谷泰浩教授資料より)

まず、「斜面崩壊の概要-地形と地質-」では、崩壊地の現地調査と既存資料の分析の結果に基づいて、崩壊の特徴は、耶馬溪溶結凝灰岩急崖の崩壊ではなく、崖下の厚い落石堆から下位層のすべりで崩落しており、15～20mの比高のシャープで直線的な滑落崖が形成されている点を考慮すると、図-1に示すAブロックのすべり土塊は深い円弧又は椅子型のすべりをしてしていると想定される。図-2に示すような耶馬溪層中の弱層又は下位の変質安山岩との境界がすべり面となった可能性が高いことを報告した。

そして、「推定される崩壊の形態とメカニズム」では、現地調査及び土質や岩の物性に基づいて、破壊形態を推察し、その推定結果に基づくすべり安定解析を実施した結果に基づいて、今回の崩壊を説明できる地山の強度定数は、耶馬溪層を強度が低下した粘性土（すべり粘土）と仮定した場合であり、この解析結果とスメクタイトが卓越する変質安山岩の存在から、ある深さに弱部としてすべり面的な層が存在すると、例えば、地下水が関係した弱層の風化や劣化などによって強度定数などの物性値が部分的、あるいは層の全体が進行的に低下し、最終的にAブロック内で力のバランスがとれなくなった結果、今次の崩壊に至ったといった一つの見方を報告した。
