平成 28 年度 道路保全地盤技術向上の調査・研究助成 最終報告書

調査研究課題	2. 橋梁との接合部における道路保全技術に関する研究		
テーマ名	集中豪雨後における RC 橋脚沈下現象の挙動解明と対策工の検討	研究期間	1 カ年
研究代表者	葛西 昭 (熊本大学大学院先端科学研究部)		
共同研究者	金田 一広 (竹中工務店・技術研究所)		
	大谷 順 (熊本大学大学院先端科学研究部)		
	倉橋 智 (倉橋建設(株))

# 集中豪雨後における RC 橋脚沈下現象の挙動解明と対策工の検討

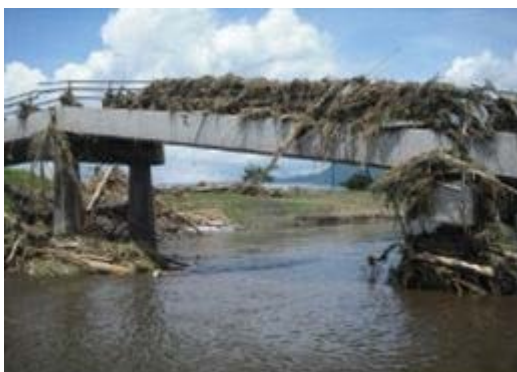
対象とした鷺の石橋は、一級河川白川の支流である黒川に架かる橋梁で阿蘇市山田の中通～鷺の石線に所在する。1959 年に架設された 3 径間 PC 橋で橋長 38.4m、有効幅員 3.1m、最大支間長 12.8m の道路橋である。7 月の調査で鷺の石橋の最も特徴的な被害は、右岸側の橋脚・橋台の沈下である（写真-1 参照）。

写真-1 鷺の石橋 現地調査写真

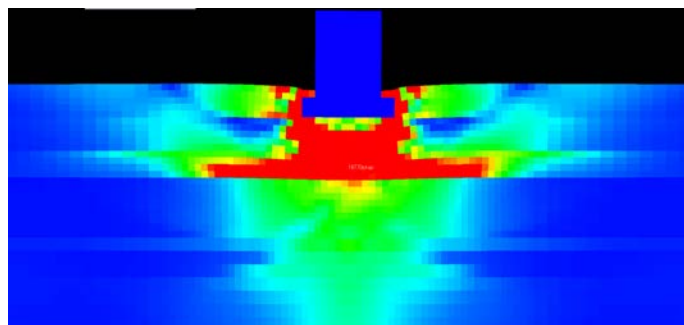
対象橋梁付近の地盤諸定数は、全てを把握することはできなかったが、各種地盤調査から、水平成層地盤を想定し、河川縦断方向に対して、2 次元の水～土連成解析として、水位の上昇に相当する引張力、流水及び流木の影響を模擬的に表した繰返し力を載荷した解析を実施した。結果として、構造物の沈下を確認した（図-1 参照）。これは、浮力による上揚力が発生し、さらに水平繰返し荷重が橋脚に作用すると橋脚下の地盤が乱され、橋脚周辺の地盤に発生するせん断ひずみが過圧密の解消や軟化を引き起こし、橋脚周辺の地盤の変形や沈下を生じさせる。さらにその後、水位の低下によって橋脚にかかる浮力が減少すると橋脚直下の「軟化」した地盤に荷重がかかるために橋脚が継続的に沈下してゆくと考えられる。

図-1 数値解析による集中豪雨解消後の地盤変形状態の再現

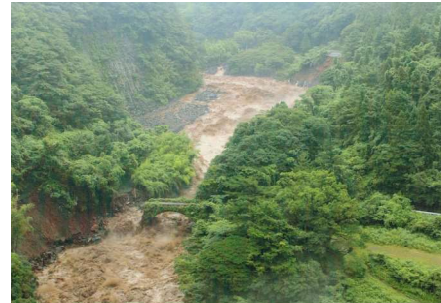
熊本県内を流れる一級河川である白川を含むいわゆる白川水系の氾濫では、阿蘇地方を中心に多くの人的および物的被害が生じた。道路構造物の 1 つである橋梁にも多くの被害があった。白川は阿蘇山を起点とする 1 級河川であるが、その支流に黒川が存在する。豪雨時の黒川(白川との合流部付近)の氾濫状況は写真-1 に示すとおりであった。

写真-1 豪雨時の黒川の様子

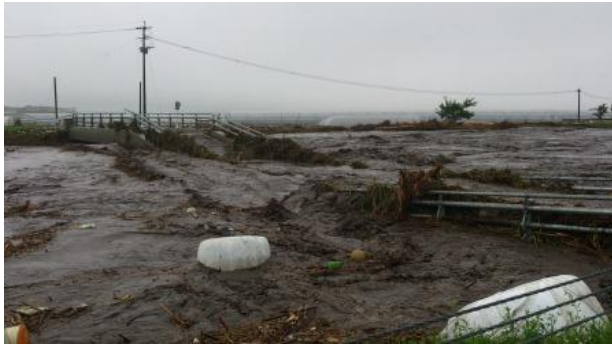
写真-2 は、阿蘇市から提供していただいた同橋梁の豪雨時の写真である。河川の流れる水が黒く濁り、流木やごみが多く流されていることが分かっている。

普段、鷲の石橋付近では河床から 1m ほどの水位であることが分かっているが、豪雨時は 5m ある橋脚が浸かり、桁下どころか、桁を越流している様子うかがえる。同写真が豪雨の中でもどの時間帯で

写真-2 豪雨時の鷺の石橋

撮影したものか定かではないが、少なくとも、ピークとなる豪雨がある程度落ち着いてからのものであり、この時点で左岸側の橋脚付近で桁が折れているように見受けられ、右岸側の橋脚が沈下しかけている可能性を否定できない。

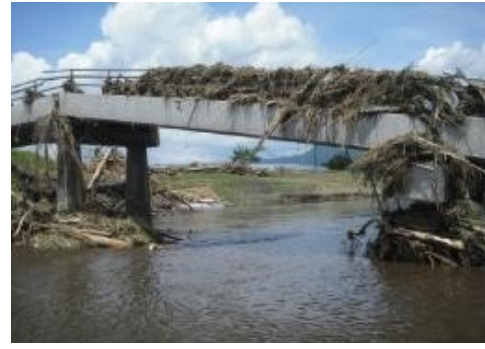
写真-3 7月15日における鷺の石橋

大雨の落ち着いた7月15日に同橋梁を調査したところ、写真-3<sup>3)</sup>に見られるように、最も特徴的な被害は右岸側の橋脚・橋台がほぼ鉛直に沈下していることであった。高さ5mの橋脚は半分ほどの高さまで沈下し、橋台は所在不明となっており(写真-4)、補修後の最終的な確認は必要なものの完全に沈下してしまっている可能性がある。この橋脚と橋台の沈下に伴い、右岸側の2径間が落橋し、また橋軸周りのねじれも若干生じていた。正確な測量データまで入手できていないが、橋脚が下流側に大きく倒れていることはなく、むしろ、ほぼ真下に沈下している状況である。

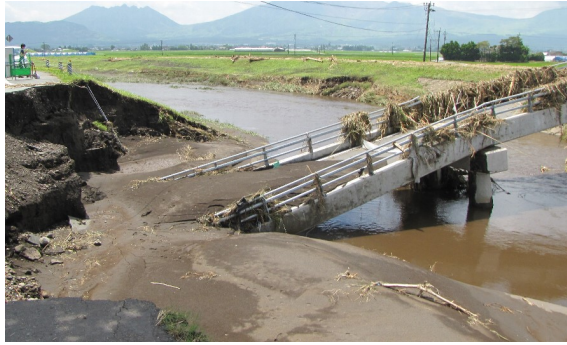
写真-4 橋台の沈下 (7月15日における鷺の石橋)

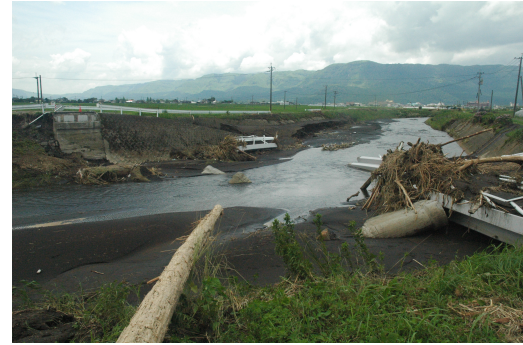
写真-5 黒流橋の被災状況

この種の被害の要因は、洗掘が一般的であろう。例えば、写真-5は同じ平成24年九州北部豪雨における黒流橋における被災状況である。橋脚が倒れてしまっている状況である。また、写真-6は西浜橋の被災状況である。これらは、橋脚の倒壊状況からも洗掘が主要因と考えられる。鷺の石橋から少し下流である山田橋においても、若干、右岸側が沈下している様子が見受けられる(写真-7)。このことから、この地域におけるしかもほぼ同じ時期に建設された橋梁に対しては、同様の被害が生じる可能性があるかと推察できる。そして、今回の事例では、橋脚が数mに及ぶ沈下を起こし下流側への変位に比べて鉛直沈下が卓越していることが大きな特徴で、橋台に至っては、ある程度の深さまで掘削した11月現在でも、その形跡が見当たらない状況である。従って、洗掘が主要因であることは否めないが、それ以外にも要因が考えられることは明白である。本研究を着想するに至ったのは、この現象を目の当たりにしたためである。著者は、少なくともこれまで橋梁工学に関する研究に携わってきたが、この現象を見るに付け、地盤工学に精通する共著者らに早急に相談するに至った。本研究が、このように報告する形となったほとんどの部分は、共著者らの現象に対する理解とともにメカニズムに対する真摯な取り組みがあったためである。

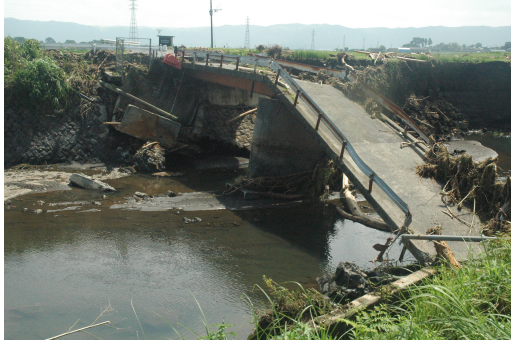
写真-6 西浜橋の被災状況

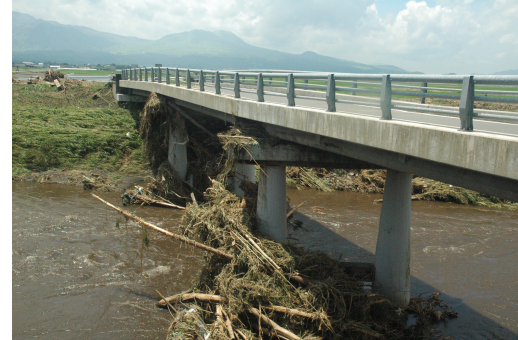
写真-7 山田橋の被災状況

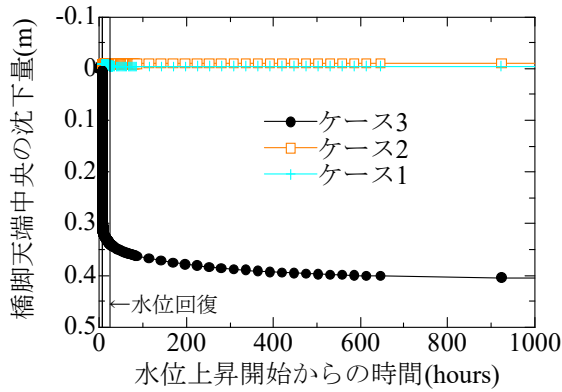
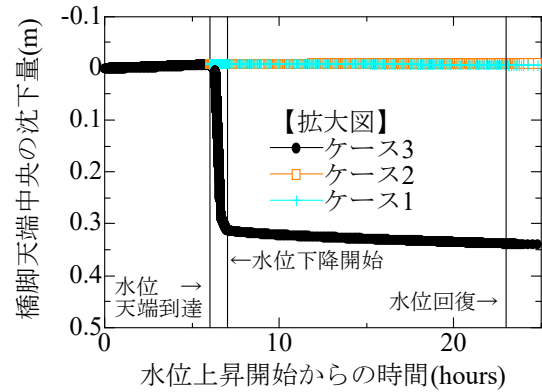
図-11 橋脚天端中央部の沈下量～時間関係

水位上昇開始を時刻 0 とした場合の橋脚天端中央部における沈下量～時間関係を図-11 に示す。水位変動のみで水平荷重を与えないケース 1 および静的な水平荷重を与えたケース 2 では、橋脚天端がわずかに上昇するだけで沈下量がほとんど生じない結果となった。一方、繰返し水平荷重を与えたケース 3 では、繰返し荷重載荷時に 30cm 程度の沈下が生じている。その後、水位が回復する際にだんだんと沈下が継続し、最終的には約 600 時間後において 40cm 程度の沈下が生じる結果となった。また、ケース 3 の層別沈下量～時間関係を図-12 に示す。主要な沈下が粘性土である Ac1 層

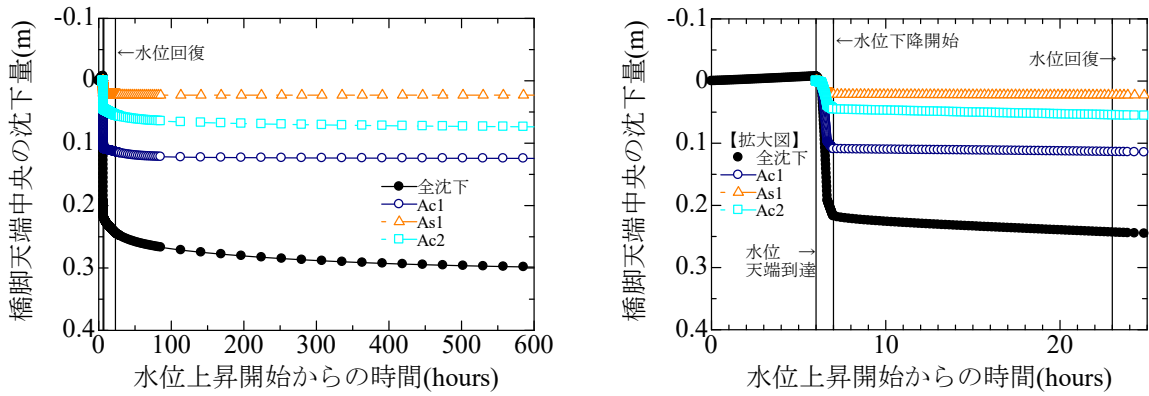
図-12 層別沈下量～時間関係(ケース3)

において発生していることが分かる。繰返し水平荷重を与えたケース3について、橋脚天端中央部における水平変位量～時間関係を図-13に示す。水平荷重を載荷する右側の方向を正としている。沈下量とは異なり、橋脚の水平変位は水平荷重載荷時に発生し、5cm程度の残留変位となっていることが分かる。

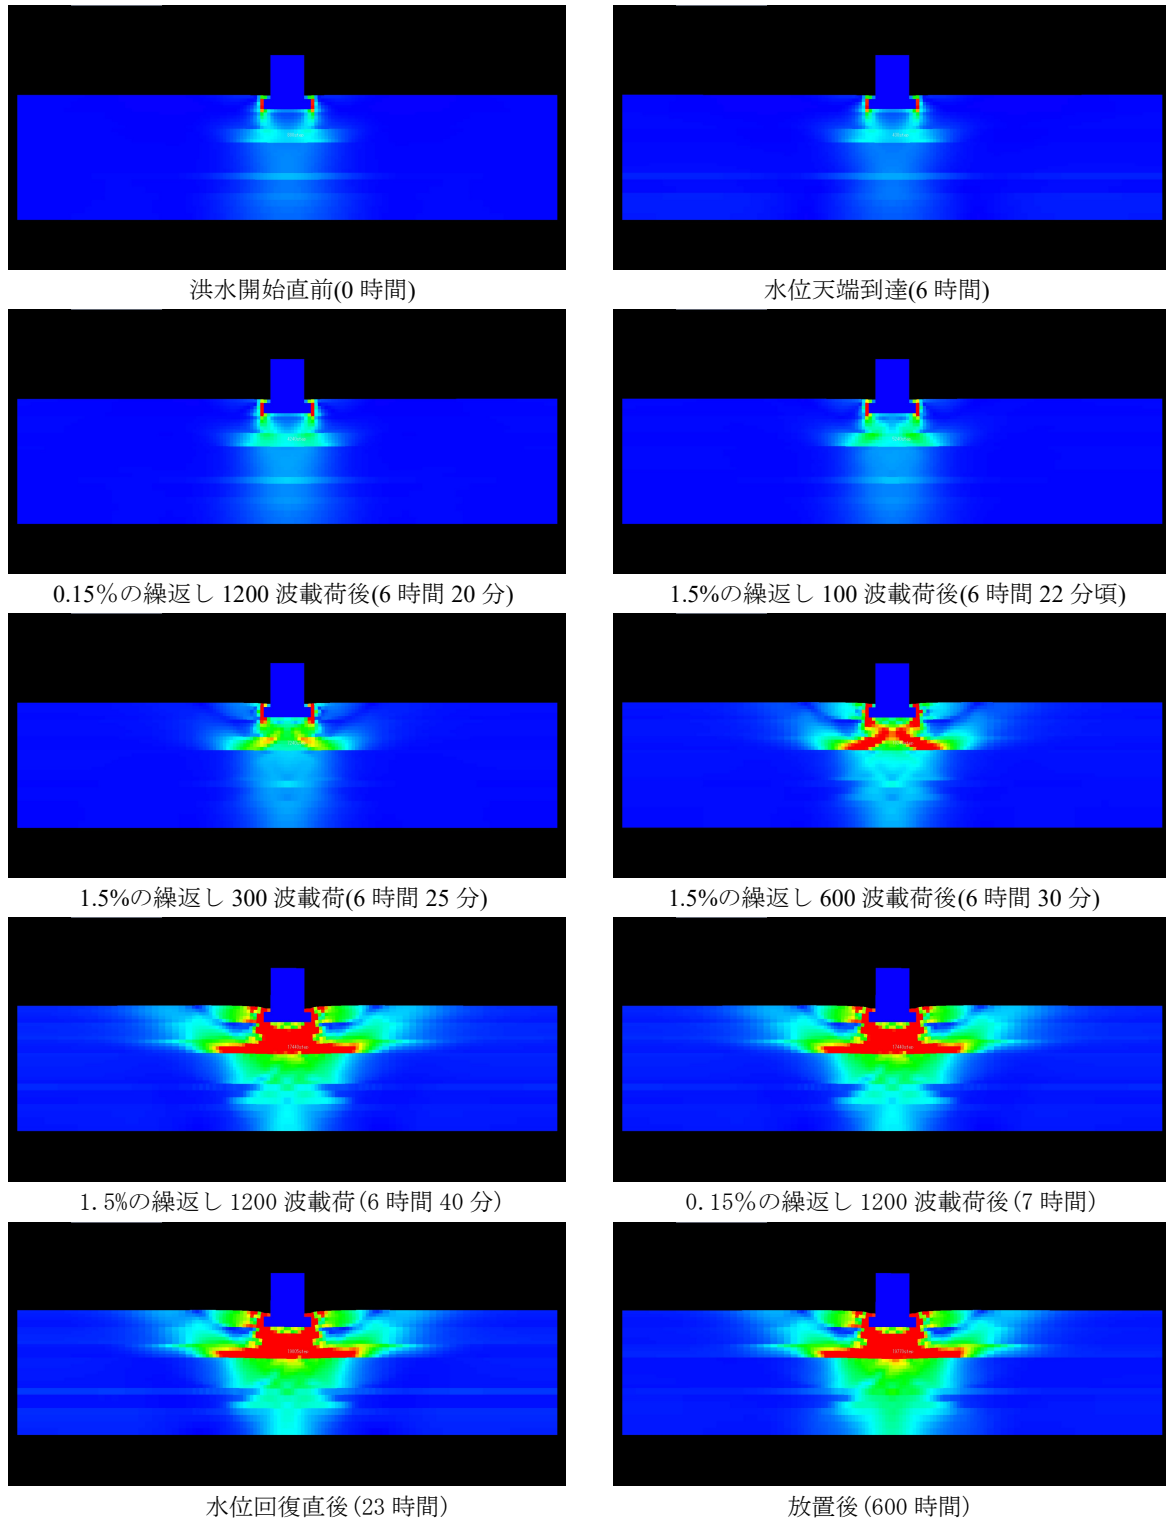
図-14 せん断ひずみのコンター図

繰返し水平荷重を与えたケースのせん断ひずみ分布図を図-14に示す。繰返し荷重の載荷ともない橋脚下の地盤にせん断ひずみが発生している。主にAc1層においてせん断ひずみの集中が見られ、橋脚端部から左右方向へと円弧状にすべり面を形成してゆく。
