## 岩手県沿岸中南部における地震動・津波などによる被害状況

地盤工学会 東北支部・四国支部  
合同一次調査団

調査地:岩手県沿岸中南部(陸前高田・大船渡・釜石)

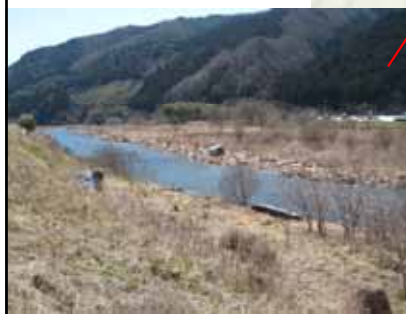
### 津波遡上の最北端

- 気仙川下流より約7.5km附近まで津波が遡上
- 河川堤防等の変状は認められない
- 約1km下流の津波高さ: 約3m

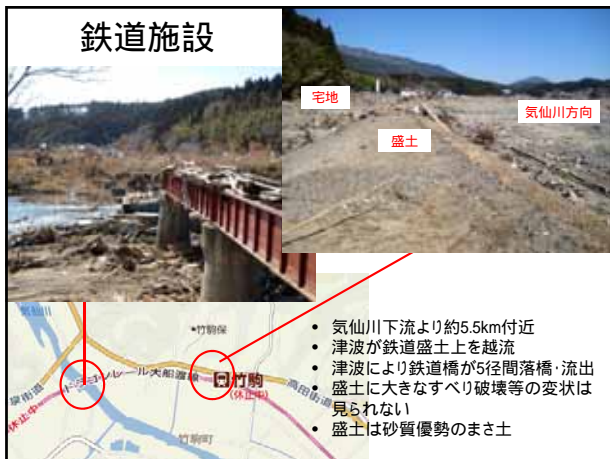
### 鉄道施設

- 気仙川下流より約5.5km付近
- 津波が鉄道盛土を越流
- 津波により鉄道橋が5径間落橋・流出
- 盛土に大きなすべり破壊等の変状は見られない
- 盛土は砂質優勢のまき土

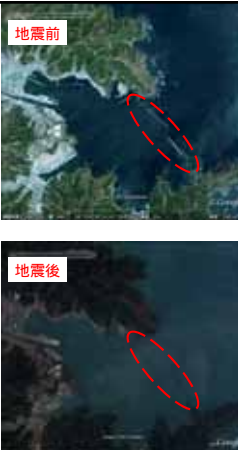
### 釜石港湾口防波堤

- 2008年完成(想定津波高: 5~6m)
- 世界最深の防波堤
- 沖合の巨大防波堤が津波で崩壊

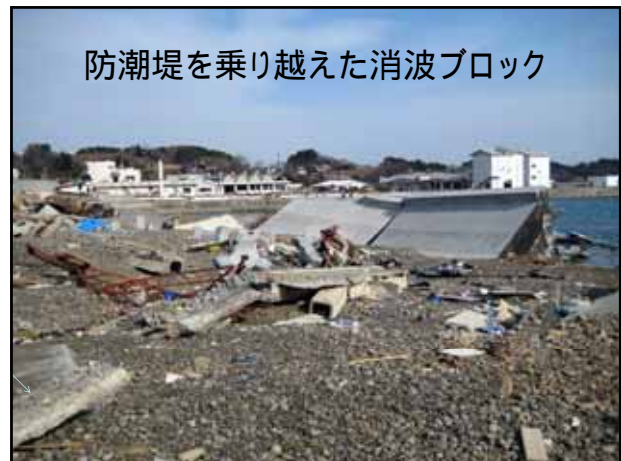
### 末崎町門之浜湾 防潮堤

- 津波で防波堤, 離岸堤, 防潮堤が崩壊
- 背後の住宅地に約4mの津波が流入
- 浸水域は事前の想定高さに類似
