東北北部における複合地盤災害の状況

東北支部・九州支部 合同第一次調査団

報告担当 ハザリカ・ヘマンタ (九州大学)

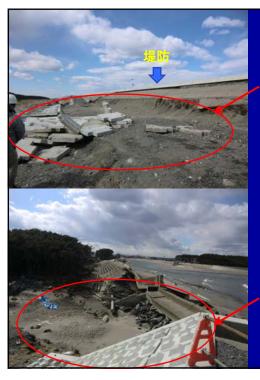
市川水産加工団地

海岸堤防裏(堤内)法面の表層の連結コンクリートパネルの滑落,法先部の洗掘,表(堤外)法面の損傷は,ほとんどなく,裏法面の損傷が著しい

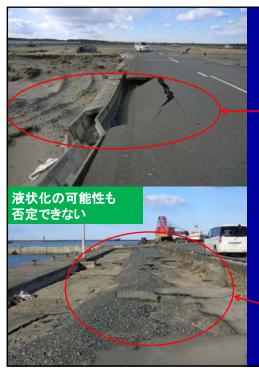
市川船留(いちかわふなだまり)

市川船留内道路の陥没崩壊 状況:

道路側方に津波によるものと 思われる掘削痕が確認された. アスファルト舗装ならびに側溝 下の土が流失して陥没してい る.

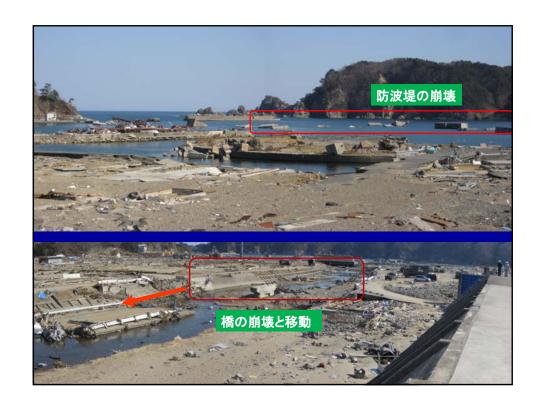
岩手県田老町

特徴:リアス式海岸, 津波防波堤高さ 10 m, 全長約2.5 km

被害:防波堤の損壊,広範囲な建物

損壊
