(公社)地盤工学会 福島県内陸部第一次地震被害調査団
調査行程および調査概要

3. 調査行程および調査概要

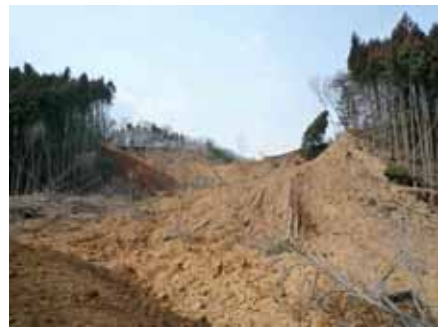
- ・ 小斜面崩壊は「く」の字型の崩壊形態であり,上下部の2つの崩壊から構成される.上部の一部はゴルフ練習場方向へ崩壊し,一部は下部の葉の木平地区へ崩落したものと推定される.下部の崩壊のすべり面は上部より急勾配であることから,下部が先行的に崩壊したものと推定される.
- ・ 崩壊地の基盤はその地域に分布する『白河石』と呼ばれる第三系白河層を構成するデイサイト(石英安山岩)質溶結凝灰岩I層と推定され,その上面の風化部粘性土帯が主すべり面を形成し,その直上にルーズな火山礫層が発達している点特徴的である.
- ・ 同じ土質の斜面は数多くあると思われるが,周辺に目立った崩壊は少ない.斜面崩壊の原因を特定することが必要である.

写真-1 葉の小平地区の斜面崩壊

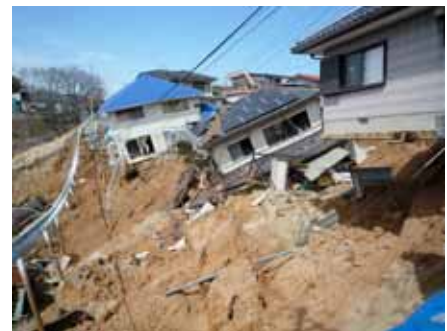
写真-2 あさひ台団地の盛土斜面崩壊

- ・崩壊したあさひ台地は沼の上という地名は表すように沼の上に位置している．現地は明確な地下水の存在は確かめられなかったが，滑落崖後方で実施されていたボーリング調査より水位が GL-3m 程度と比較的高い．
- ・団地内の谷埋め盛土が崩壊し，国道に到達したことにより国道 4 号線を閉塞した．それら崩壊過程についてはより詳細な検討が必要である．
- ・盛土材は，保水性の高い粘土質な火砕流堆積物である．

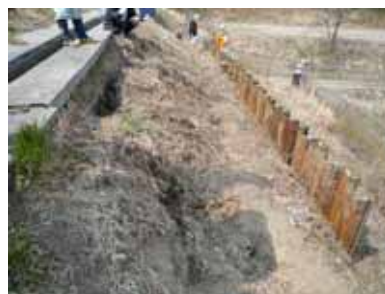
- ・上り線の盛土法肩部の路面，小段下部，および側道にも亀裂と変状が生じている．
- ・法面のはらみだしにより，小段部の U 字溝も変形．路面にも路肩から分離帯に掛けて円弧状に亀裂が発生している．亀裂発生位置には道路の横断カルバート．法尻部にシートパイル（根入れ長:7.5m）を打設し，変形を抑えている．

写真-3 盛土法面の亀裂

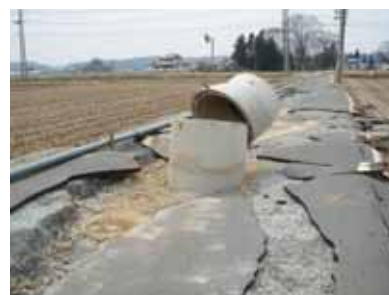
調査位置によらず県北の国見町役場内から，須賀川市の長沼地区農道および県南の白河市の石切場，松波地区に至る造成地内の下水管部分が液状化に起因して沈下し，写真-4 に示すようにマンホールの浮き上がりが生じている．

写真-4 マンホールの浮き上がり

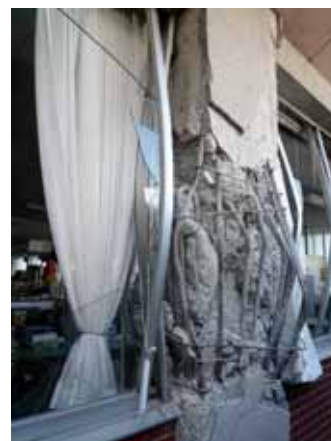
福島市内の県庁舎，国見役場，県北建設事務所，郡山市役所，郡山市の県合同庁舎，須賀川市役所などの防災施設が被災し，防災対応関係部署が分散し，データ利用の制約を受けるなど，十分な状態を緊急対応から復旧に至る対応が実施できていない．写真-6 に須賀川市役所の 1 階 RC 柱のせん断破壊状況を示す．

写真-6 須賀川市役所の 1 階 RC 柱せん断破壊
