東北地方太平洋沖地震 災害調査報告会(第一回)  
2011年4月11日(月) 地盤工学会 大会議室

## 宮城県北部の河川・港湾施設の被害状況

東北支部・関西支部合同第一次調査団  
宮城県北部担当:B2班

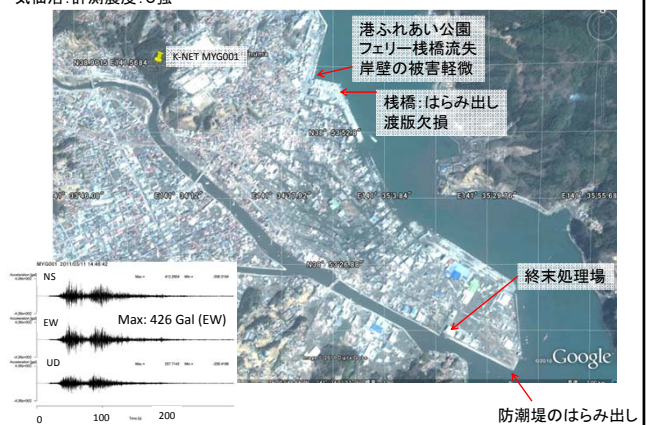
#### 気仙沼(1/6)

#### 気仙沼: 計測震度: 5強

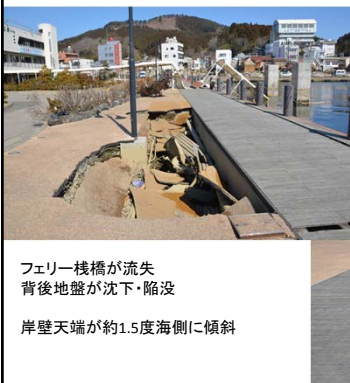
#### 気仙沼(2/6)

#### 気仙沼: 港ふれあい公園 岸壁の被災状況

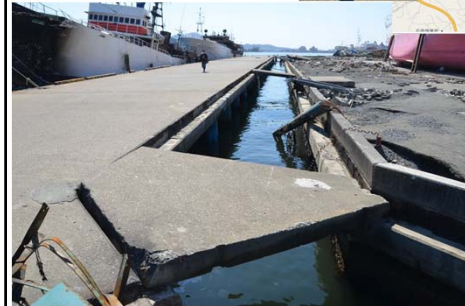
#### 気仙沼(3/6)

気仙沼港: 棧橋式岸壁  
渡版の流失と破損  
エプロンに段差やずれ、係船柱の破損

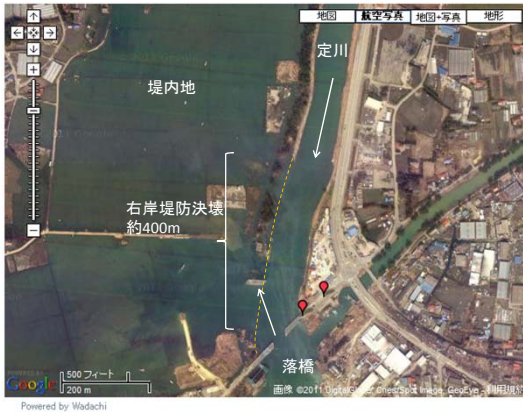
石巻(4/9)

## 定川大橋落橋、堤防決壊

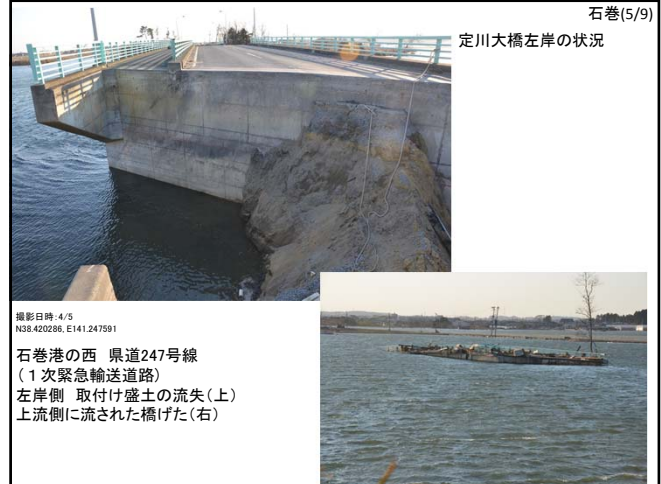
石巻(5/9)

## 定川大橋左岸の状況

エプロン沈下・水没・  
東防波堤・水没

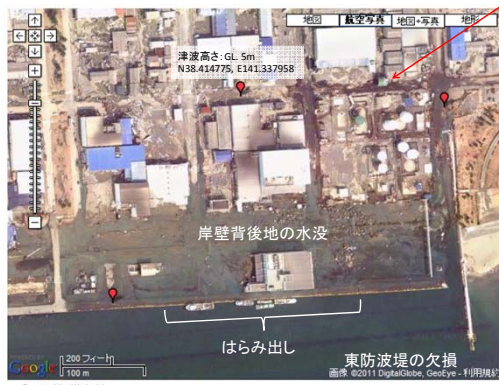
石巻(6/9)

重油タンクの転倒  
により付近に重油  
散乱石巻漁港  
岸壁の被災状況

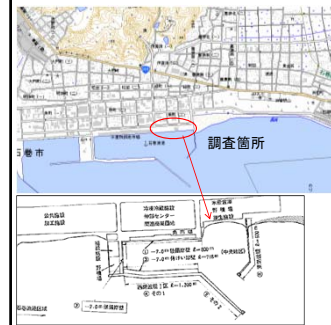
石巻(7/9)

周辺の地盤図(南北方向)

地表面から10m程度、液状化の可能性がある砂質土層(As)が分布  
以下粘性土(Ac)や礫質土(Ag)、砂質土の互層

1978年当時の石巻漁港平面図(下)では、今回調査した箇所に岸壁はまだ存在せず入り江になっている。(港湾技研資料1979)

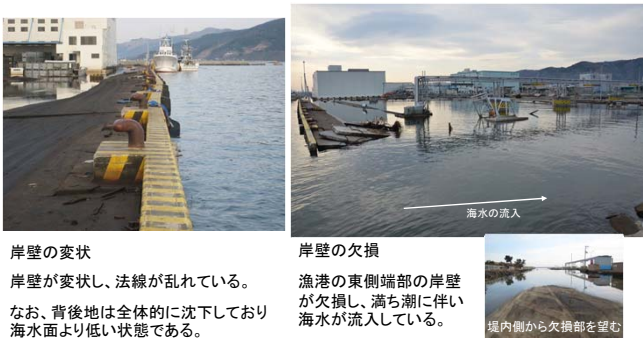
石巻(8/9)

**岸壁の変状**  
岸壁が変状し、法線が乱れている。  
なお、背後地は全体的に沈下しており  
海面より低い状態である。

**岸壁の欠損**  
漁港の東側端部の岸壁  
が欠損し、満ち潮に伴い  
海水が流入している。

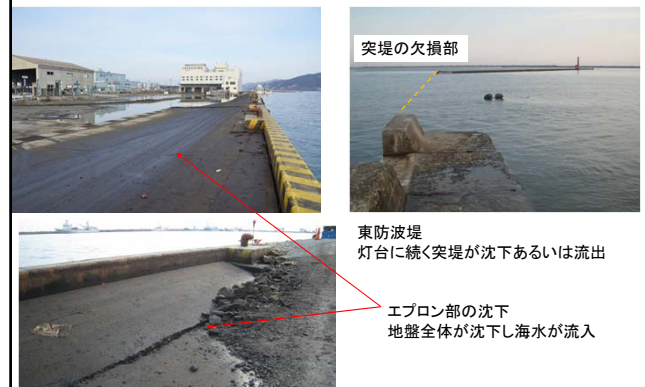
石巻(9/9)

突堤の欠損部

東防波堤  
灯台に続く突堤が沈下あるいは流出

エプロン部の沈下  
地盤全体が沈下し海水が流入
