平成 23 年台風 12 号による三重県内の災害についての合同現地調査に関する報告書

平成 23 年 10 月 6 日

地盤工学会中部支部・中部地質調査業協会合同調査団

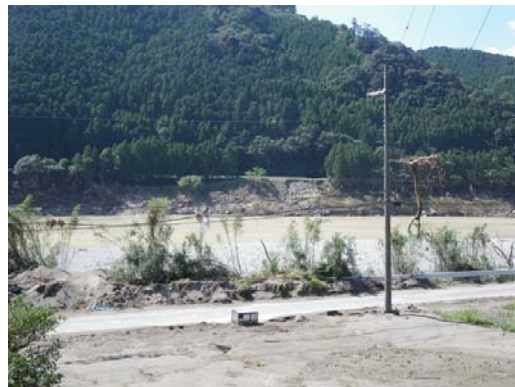
調査付近の空中写真を図-2 に示す。調査付近の地質は、新第三紀中新世の火成岩である熊野酸性岩類に属する花崗斑岩を基盤としている。本地点付近では、図-3 に示すように、今回の豪雨による熊野川の増水・氾濫により、家屋の屋根付近まで水位が上昇し、家屋に大きな被害が発生していた。また、河川水位上昇によると思われる電線に木の根等の付着が確認できるとともに、河川内では水流による顕著な浸食の発生および一部道路崩壊が見られた。さらに、一部の谷筋および溪流では、図-4 に示すような崩壊が発生し、この崩壊により家屋倒壊等の大きな被害も発生していた。斜面崩壊カ所の崩壊面に分布する花崗斑岩は、丸みを帯び巨礫状をなすコアストーンとマサが混在していた。

図-3 河川の氾濫状況

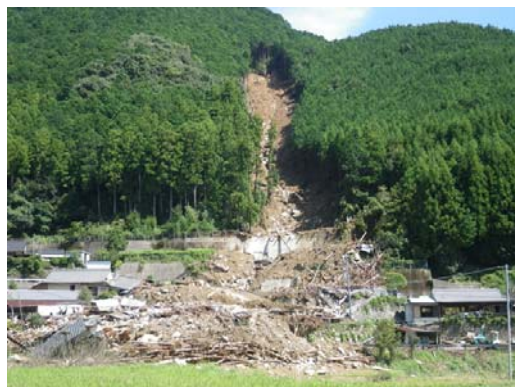
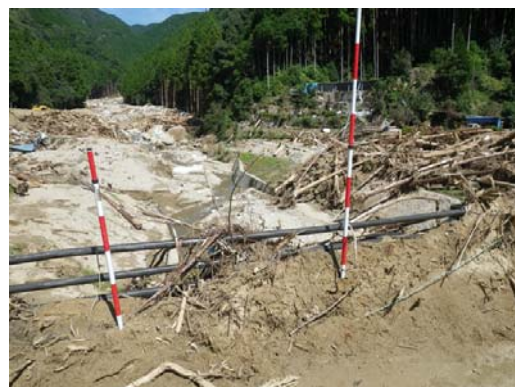
図-4 崩壊，土石流の状況

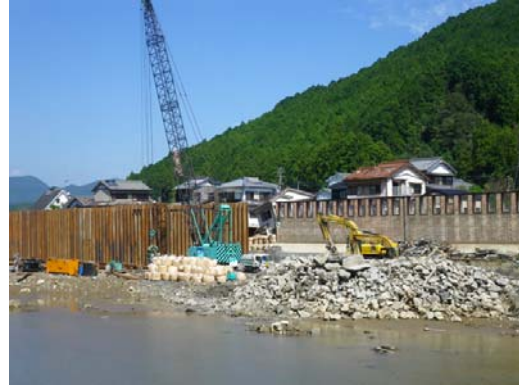
調査付近の空中写真を図-5 に示す．調査付近では相野谷川の増水により図-6 に示すように輪中堤の一部が決壊するとともに，河川の増水および決壊による家屋への大きな被害が見られた．

図-6 輪中堤の一部決壊状況

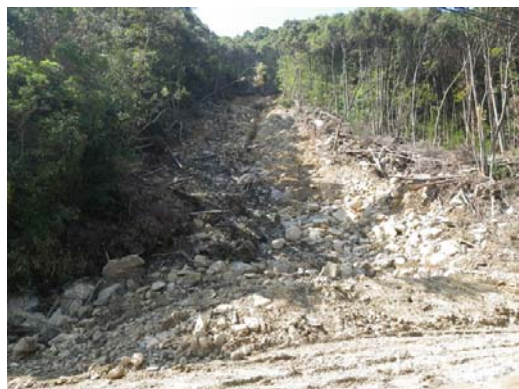
調査付近の空中写真を図-7 に示す．調査付近の地質は，新第三紀中新世の火成岩である熊野酸性岩類に属する花崗斑岩を基盤としている．本地点付近では，今回の豪雨により図-8 に示すような斜面崩壊が発生し，その下部の道路のり面に崩壊が続いていた（図-9）．崩壊面に分布する花崗斑岩は丸みを帯び巨礫状をなすコアストーンとマサが混在しており，図-8 に示すように崩壊は比較的浅いものであった．また，図-10 に示すように向かい側の斜面においても崩壊が発生していた．

図-8 斜面崩壊の状況

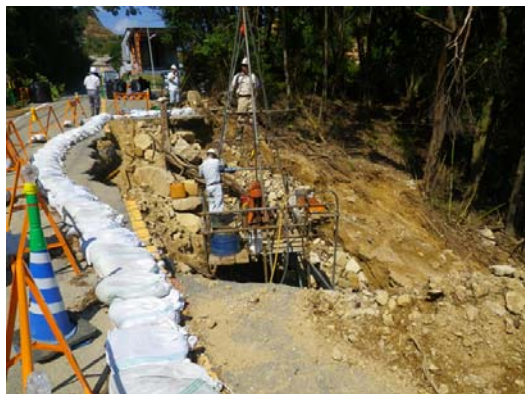
図-9 道路下端のり面の崩壊状況

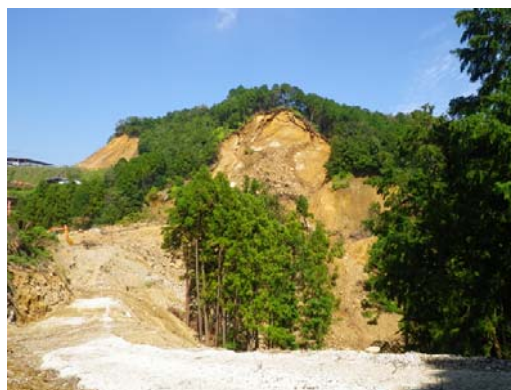
図-10 向かい側の斜面の崩壊状況

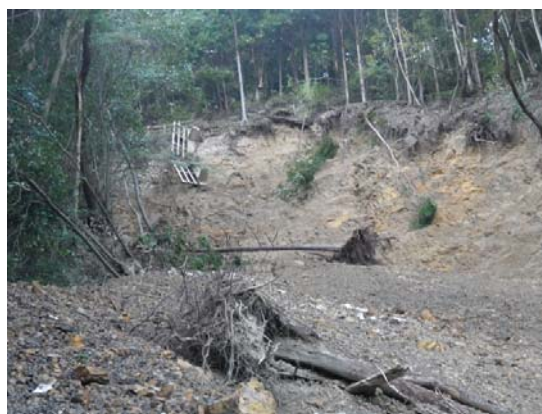
調査付近の空中写真を図-11 に示す．調査付近の地質は，新第三系中新統の熊野層に属する泥岩・シルト岩互層を基盤としている．本地点周辺では，地すべり的な挙動が見られていたため，水抜き等の対策がなされており，調査時には一部の水抜き孔からはかなりの水が出ていた．本地点では，図-12 に示すような斜面崩壊が一部で見られるとともに，図-13 に示すような林道および熊野古道を寸断する比較的規模の大きな崩壊が発生していた．崩壊カ所の側部滑落崖に露頭する泥岩・シルト岩互層は風化し、層理面が開口するとともに層理面と直交する節理面も発達していた．

図-12 斜面崩壊状況

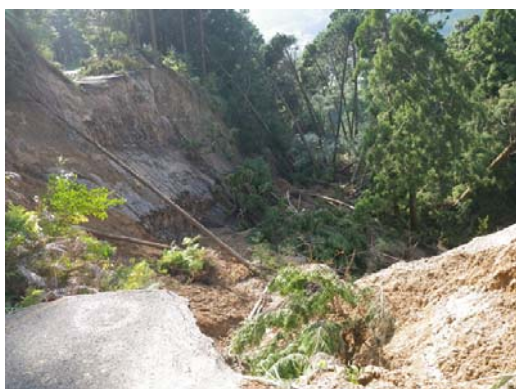
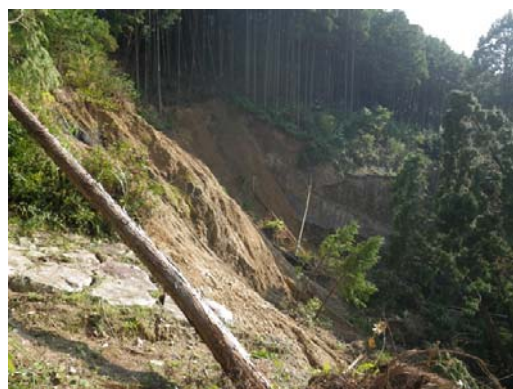
図-13 道路等を寸断した比較的規模の大きな斜面崩壊

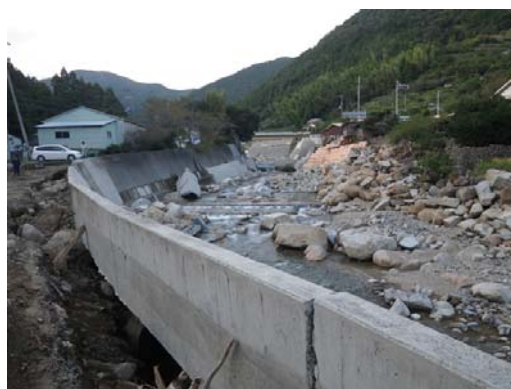
調査付近の空中写真を図-14 に示す。本地点での調査では、災害復旧工事が実施されていたため、斜面等が崩壊した地点での調査は実施できなかったが、図-15 に示すように井戸川の増水により河川護岸等へ大きな被害が発生していたのが確認できた。

図-15 井戸川河川護岸の被害状況

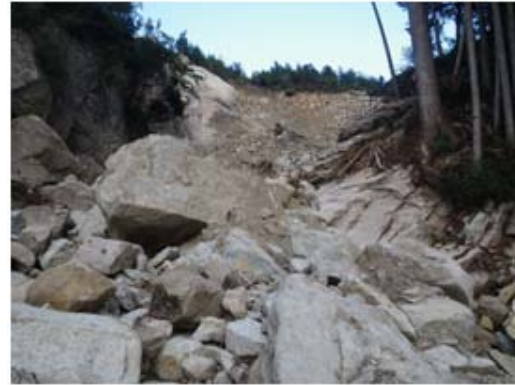
調査付近の空中写真を図-16 に示す。調査付近の地質は、四万十帯の砂岩・泥岩互層を基盤としている。調査地点付近では、図-17 に示すように溪流沿いに比較的大きな崩壊が発生し、図-18 に示すように土石が溪流を流下、堆積していた。崩壊面付近では、図-19 に示すように砂岩が優勢であるものの、一部で泥岩が確認できる。

図-17 斜面崩壊状況

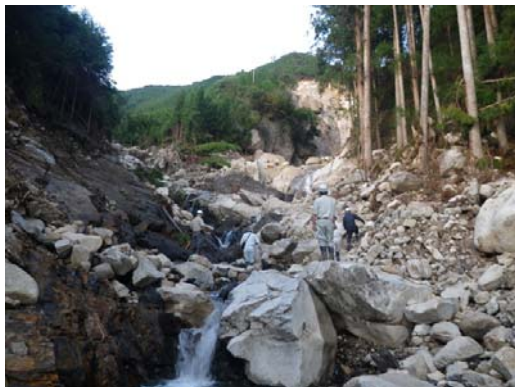
図-18 溪流の土石堆積状況

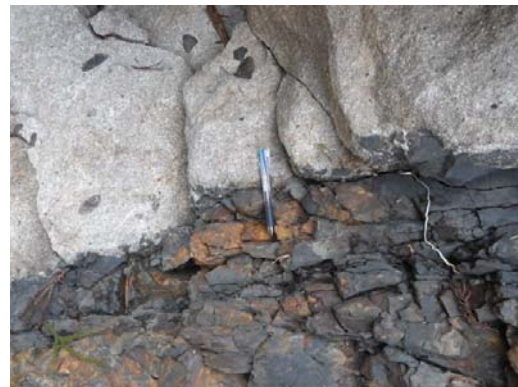
図-19 砂岩・泥岩の状況

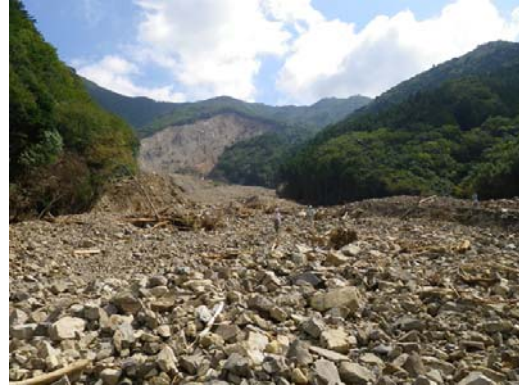
調査付近の空中写真を図-20 に示す。調査付近の地質は、秩父帯北帯の砂岩・チャートを基盤としている。崩壊地点の状況は、図-21 に示すようにかなり大規模な崩壊が発生しており、図-22 のように下流にかなりの土石の流下が認められるものの、図-23 のように、下流に設置された 2 カ所の砂防堰堤はこの土石の流下をキャッチしており、砂防堰堤により先の土石流の流下をある程度防止出来ていたと考えられる。しかし、図-24 に示すように、崩壊地点ではまだ多量の土石が残っており、今後の大雨により下流にこの土石が流下する可能性が考えられる。溪流に堆積した土石は、砂岩が主体であり、大規模な斜面崩壊の直下ではチャートが見られる。また、図-25 に示すように、一部補強土壁等の崩壊も見られた。

図-21 斜面崩壊状況

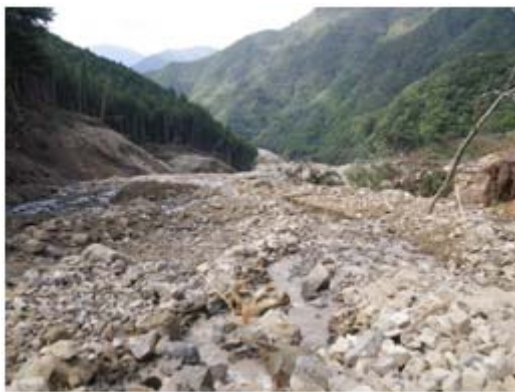
図-22 土石の流下状況

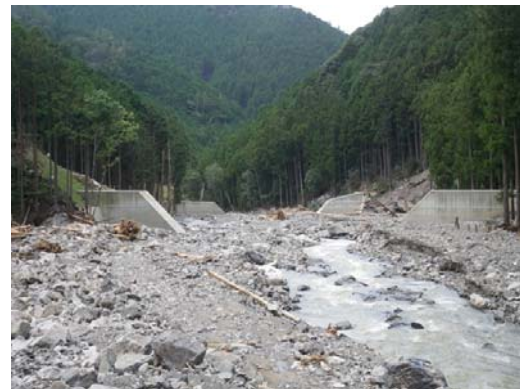
図-23 砂防堰堤の状況

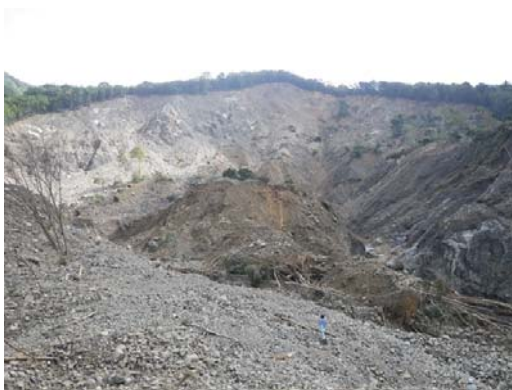
図-24 崩壊付近の土石の堆積状況

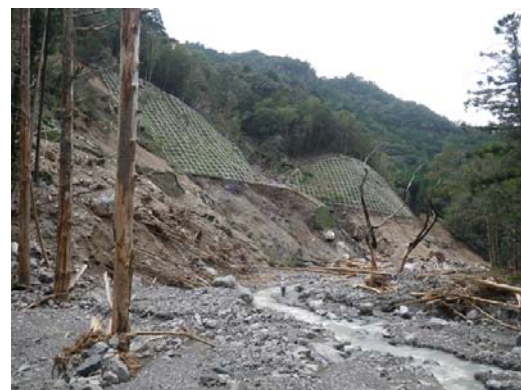
図-25 補強土壁等の崩壊状況

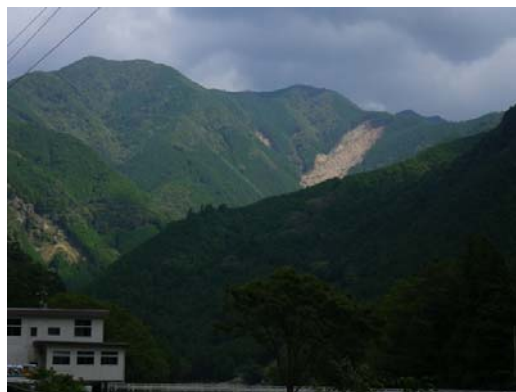
調査付近の空中写真を図-26 に示す。本地点では持山谷川上流からの大量の土石によって大規模な土石流が発生し、その崩壊頭部と思われる写真が図-27 である。調査地点では、図-28 のように河床から 10m 以上ある河岸段丘まで土石流によると思われる土石が押し寄せ、家屋に大きな被害が発生した。また土石流によって、図-29 に示すように砂防堰堤に損傷が見られるとともに、図-30 に示す以前の空中写真で認められる持山谷川をわたる橋梁が落下したようである (図-31)。

図-27 持山谷川崩壊頭部状況

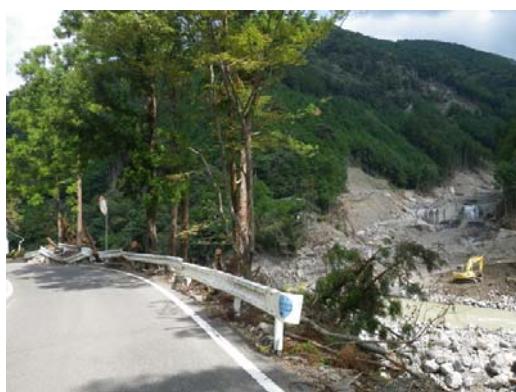
図-28 対岸への土石流被害状況

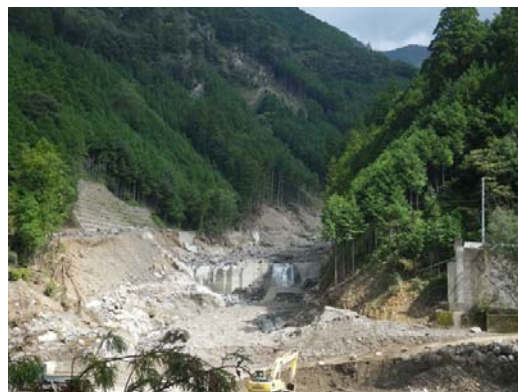
図-29 砂防堰堤の損傷状況

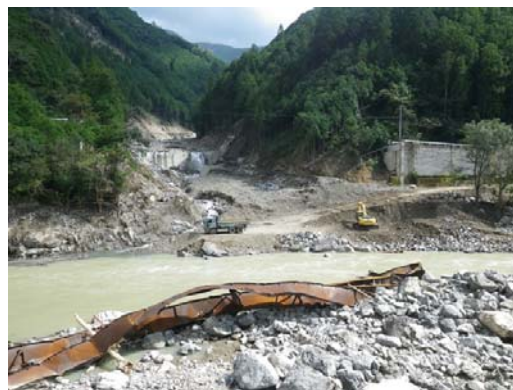
図-31 橋梁等の被災状況

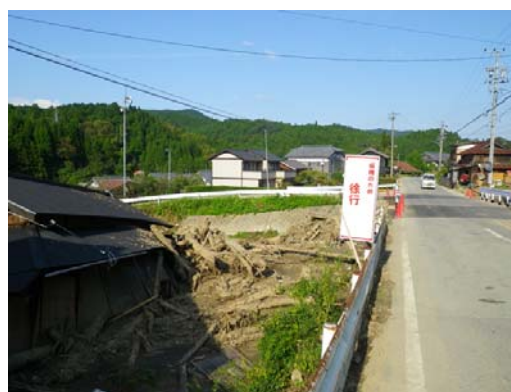
調査付近の空中写真を図-32 に示す．調査地点では，溪流上流で発生した土石流が流下し，国道 368 号にかかる橋梁を破損させるとともに（図-33），その周辺の家屋に大きな被害を及ぼした（図-34）．調査地点に流下した転石は，領家帯に属する花崗岩・片麻岩を多く確認することができた．

図-33 土石流の被災状況

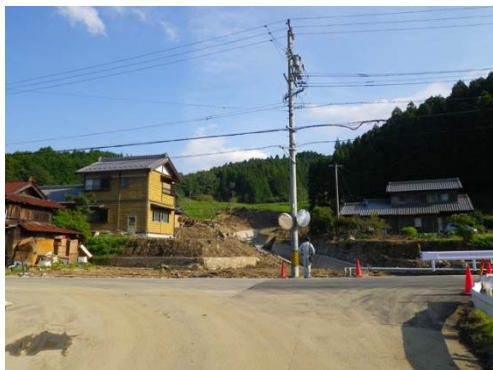
図-34 土石流による周辺の被災状況

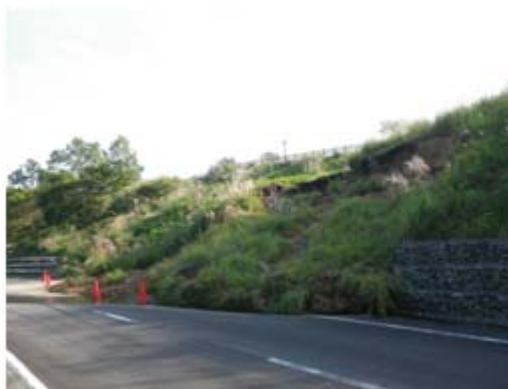
図-35 のり面の崩壊状況

津市美杉町石名原地区フットパーク美杉の道路のり面において、図-35 に示すような小崩壊が発生していた。この地点では、従来から小崩落が発生しておりフトン簗等による対策が取られている。
