平成 23 年 9 月 28 日

平成 23 年台風 12 号による紀伊半島における地盤災害合同調査団  
調査速報 （奈良県班, 9 月 23～25 日）

公益社団法人 地盤工学会  
一般社団法人 日本応用地質学会  
一般社団法人 日本地質学会  
関西地質調査業協会

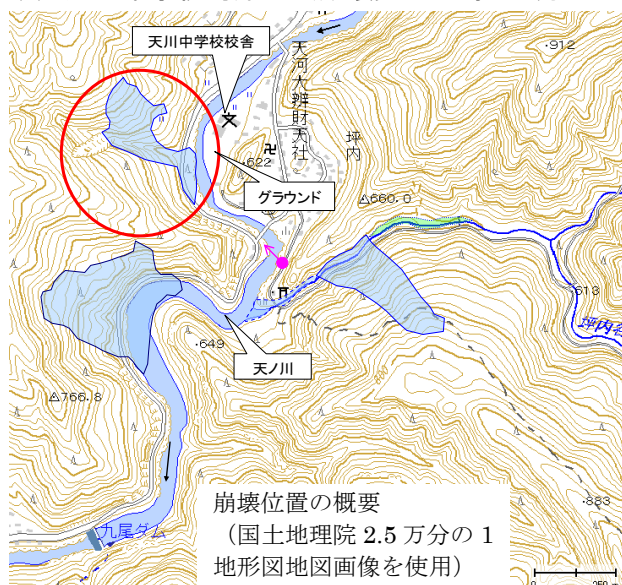
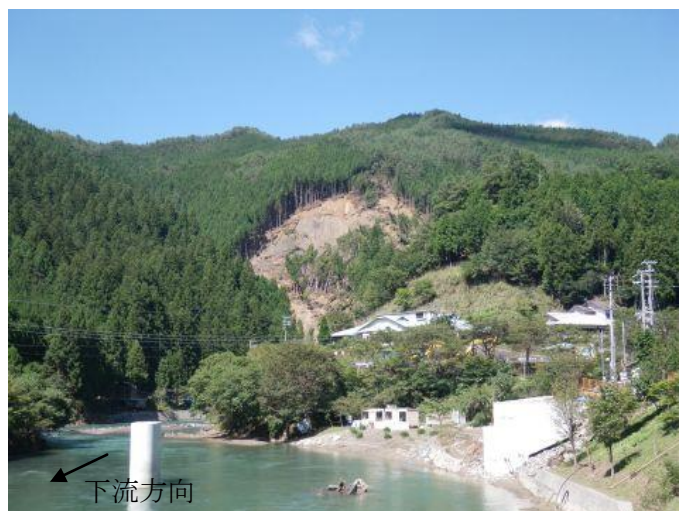
#### (1) 天川中学校対岸 (崩壊発生日時：9月3日20時頃)

規模は、幅約 130m、長さ約 300m で、滑落崖は河床から約 130m 上部に位置する。斜面崩壊により、県道高野天川線が崩落し寸断された。また、滑動土砂が天ノ川に流入し、川の流路を対岸の中学校グラウンド側へと変えた。そのため、対岸のグラウンドや村道が川の洗掘を受け、一部崩壊している。崩壊斜面地山の地質は四万十帯花園層の泥質混在岩主体であり、概ね流れ盤を呈している。滑落崖には多くの亀裂で緩んだ泥岩とともに旧崩積土が厚く分布しており、過去に斜面変動があったとみられる。崩壊地中部に現在も滑動土塊が多量に残留している。崩壊地東側斜面にある耕作放棄地の地表面には亀裂が認められ、今後、崩壊地東側での滑動が懸念される。

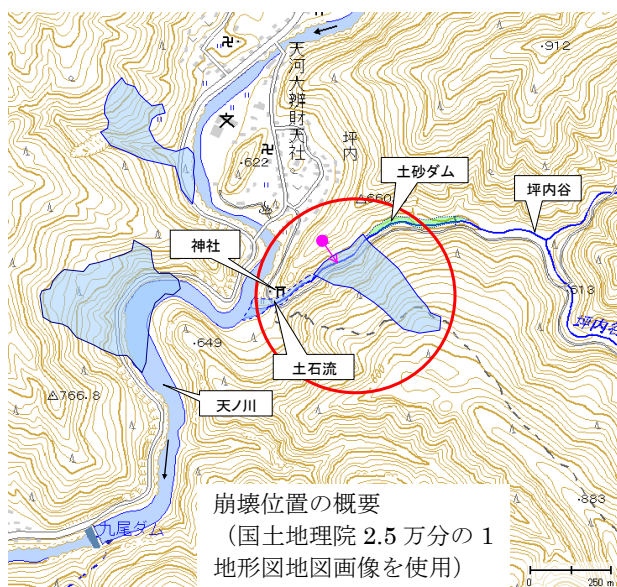
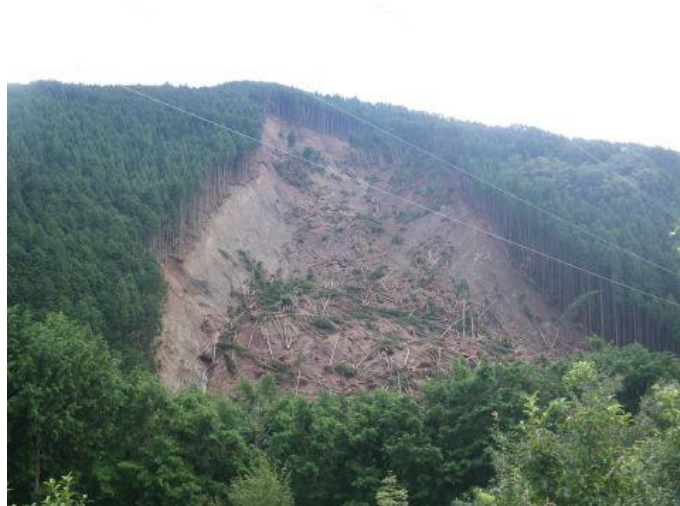
#### (2) 坪内谷 (崩壊発生日時：9月4日8時頃)

規模は、幅 130m、長さ約 330m で、滑落崖は河床から約 180m 上部に位置する。滑動土砂により、坪内谷は堰き止められ、現在は越流状態にある。この閉塞箇所から谷出口の神社周辺部に至る土石流が発生

し、厚さ 1.5～2.0m 程度の土石流堆積物によって鳥居などが埋まっている。崩壊斜面地山は四万十帯花園層の泥質混在岩主体であるが、滑落崖には広く旧崩積土が認められ、過去に地すべりがあったことが推測される。崩壊地内の全面には、滑動土塊および倒木が残存しており、崩壊地中腹部より流水が認められることから、非常に不安定な状況である。

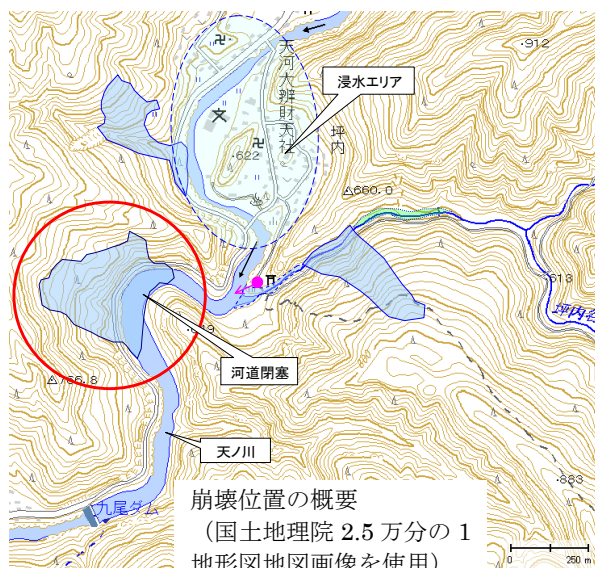
写真上 滑落崖南西部

規模は、幅約 330m、長さ約 250m で、滑落崖は河床から約 140m 上部に位置する。斜面崩壊により、県道高野天川線が崩壊・寸断された。また、滑動土砂が天ノ川に流入し、堰き止め、崩壊地上流に位置する坪内地区は現河面から 10m 以上水没した。滑動斜面の地質は四万十帯花園層の緑色岩を含む泥質混在岩で、北側滑落崖には崩積土が広く露出し、過去にも周辺斜面での斜面変動があったとみられる。滑落崖上部の地表部では、幅 0.7m 程度の開口亀裂や段差が連続して認められ、斜面変動の拡大・崩落が現在も進行している。崩壊地下部の県道高野天川線沿いにコンクリート製護岸と法枠アンカー工が施工されていたが、より深部からの土砂移動によって崩落している。

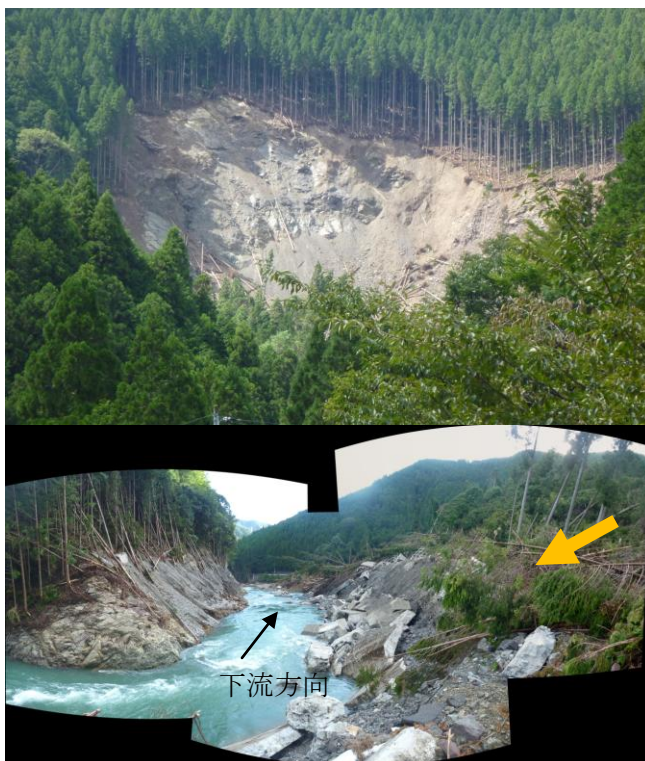
写真下 崩壊地下部の河道閉塞箇所

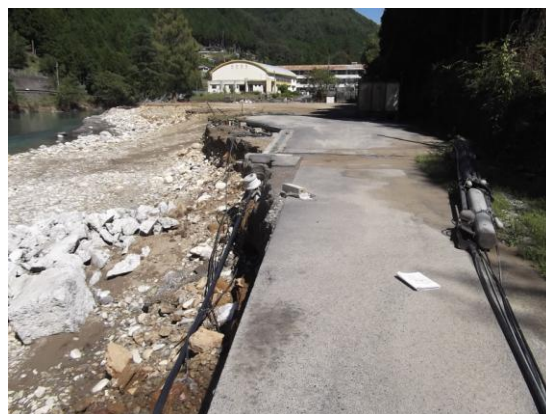
### (4) 天川中学校グラウンド洗掘状況

グラウンドと下流道路にかけ長さ約 200m、深さ約 3～4m の洗掘を受けている。

洗掘の形態は、次の三つからなる。対岸の滑動土砂の流入・流向移動による洗掘とグラウンド上部への越流による河川直交方向の洗掘。グラウンド下流部に見られ、剥ぎ取られるような洗掘である。この削剥洗掘は、坪内地区下流の崩壊堰止が決壊した際の水位急降下による掃流力を受けたものと考えられる。この時、電柱やフェンスもなぎ倒されている。

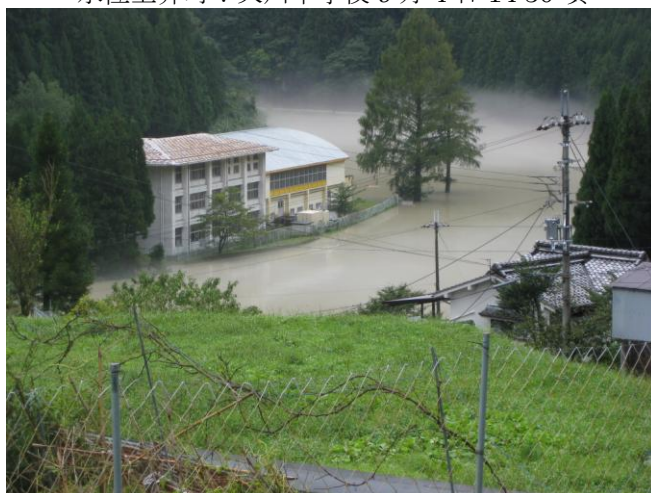
水位上昇時：天川中学校 9月4日14:30 頃

- ・14:30 頃（写真右上）には平常時の河面より約5m上昇、天川中学校校舎が水没し始める。
- ・16:30 頃（写真右中）には、中学校校舎の上流約300mの弁天橋で平常時の河面から約11.5m水位上昇した。この水位が浸水ピークである。
- ・17:30 頃（写真右下）には、弁天橋のところで約5m水位低下した。流れの様子が水面に映っている。
- ・19:00 頃には避難解除となった。しかし、高水敷に設けられたバンガローは、浸水状態であった。

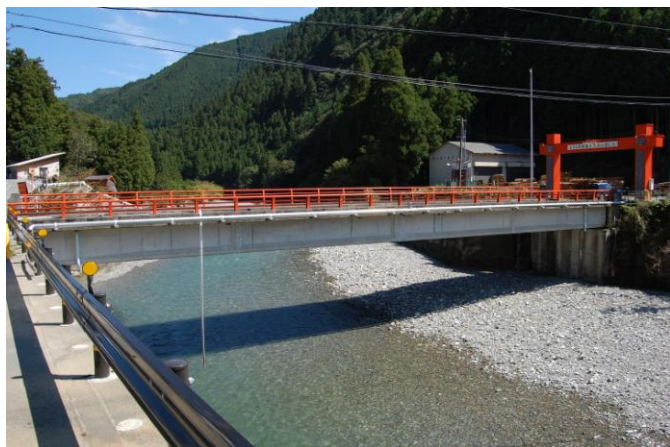
平常時の弁天橋：9月27日

写真左下は平常時の弁天橋である。水面まで約7.5m、最深部水深約1.5mである。

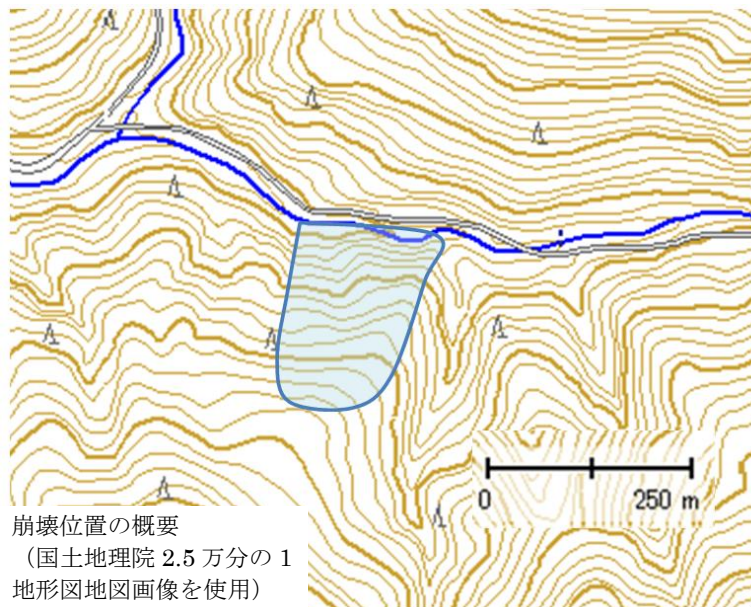
## 2) 赤滝柏原谷川

崩壊面には高さ 20m 程度の高さの滑落崖がみられ、写真左側の滑落崖には秩父帯に属すると考えられる岩肌が露出していた。写真中央の大きな岩塊は、その岩肌と同じ岩石で、そこから滑り落ちたものと推測された。崩落域の幅は約 150m。滑落崖の直下からは、左右および中央の 3 か所から湧水が出ており斜面下の川まで流れていた。また、湧水の標高を結んだ線は断層と考えられ、その方向は地形図の等高線とほぼ平行な方向を向いていると考えられる。この斜面崩壊には、断層からの湧水が影響しているものと推測された。崩壊した土砂は谷を埋める手前でとどまっていたが、今後の雨で川の水量が増加すると、溜まっている崩壊土砂面の末端部分を侵食し、さらに 2 次的な崩壊が起こる可能性が懸念された。

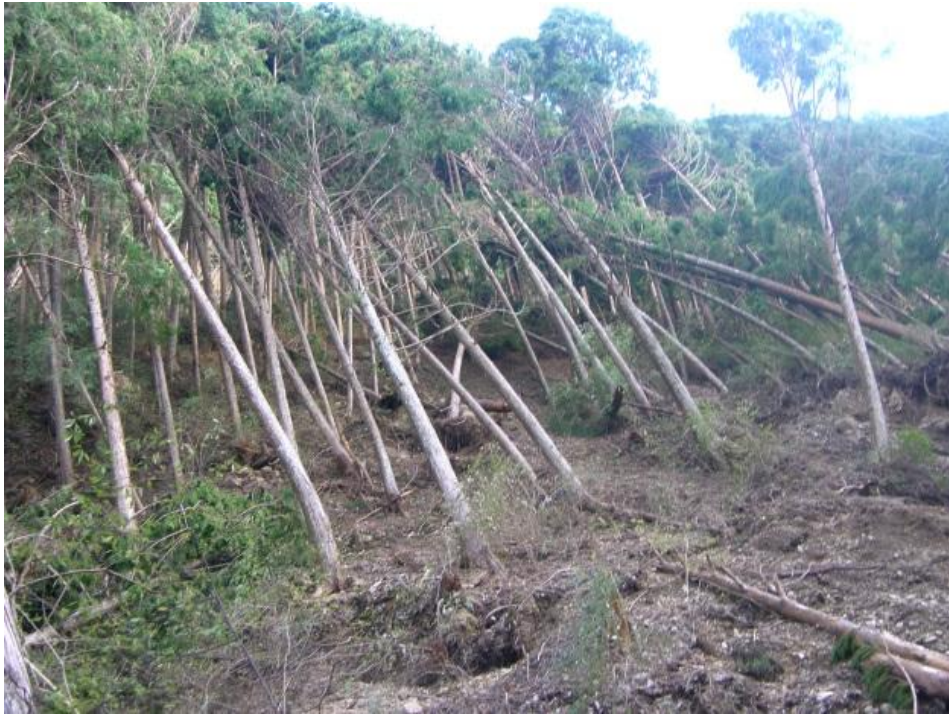
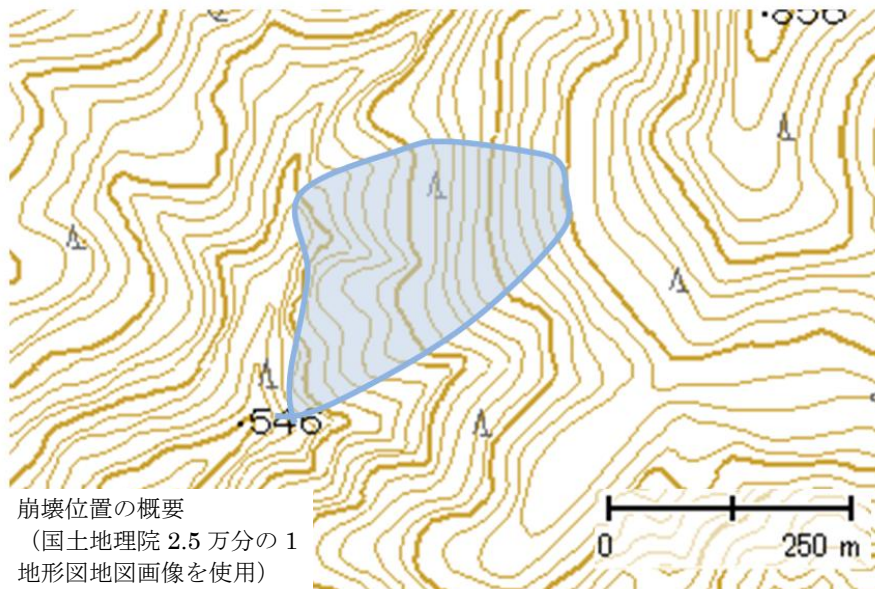
### 3) 黒滝村赤滝

崩壊地内に残留する滑動土塊は、もとの斜面の植生をほぼ保ちながら滑動していた。滑落崖は 10～15 m 程度の高さであり、滑落崖の下に 3 か所で湧水が確認され、それらは川まで流れていた。この湧水箇所の高さはほぼ同じであり、それらを結ぶ線が、断層面を示していると推測され、この斜面の崩壊も、断層面からの湧水が影響しているものと推測された。谷は、崩壊土砂と倒木によって閉塞され堰止湖が形成されている。堰止湖内に残存する樹木の濡れている部分から判断して、堰止湖の水位は低下していると判断され、水は下流に流れ出ていると判断された。

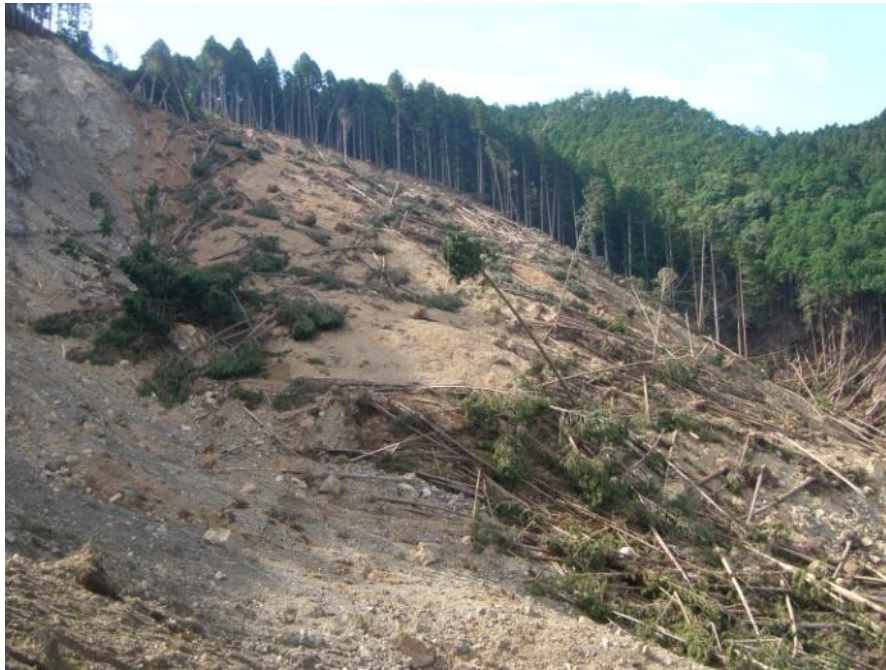
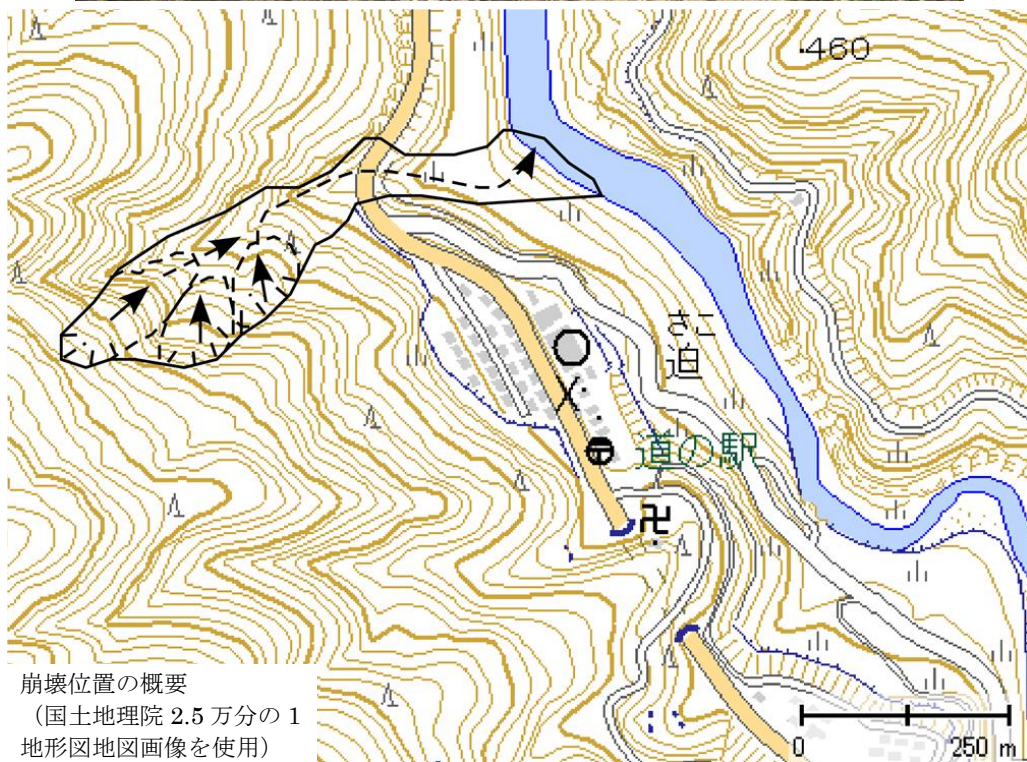
#### 4) 川上村迫

崩壊斜面の滑落崖の高さは 25～30m と推定された。滑落崖付近の地形状況から、左側の斜面が深く崩壊し、右側の斜面は写真にみられるような表層崩壊を生じたものと考えられる。中央から左側の滑落崖付近には岩肌が露出しており、部分的に風化したような変色を生じていた。滑落崖下の付近には湧水が 1 か所確認されたが、この斜面の崩壊は岩石部の風化部分に雨水が侵入することで崩壊が生じている可能性が推測された。斜面中腹から下の部分の崩壊部分は比較的浅く、滑落崖付近の崩壊土砂が流下して、斜面中腹以下の表層を巻き込んで崩壊したものと推測された。

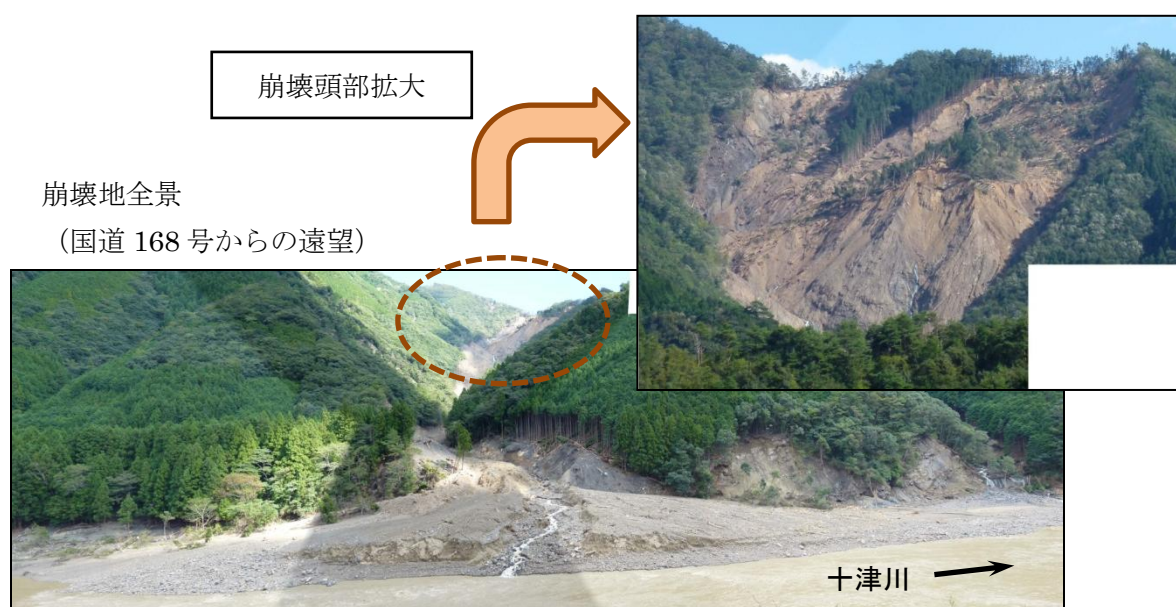
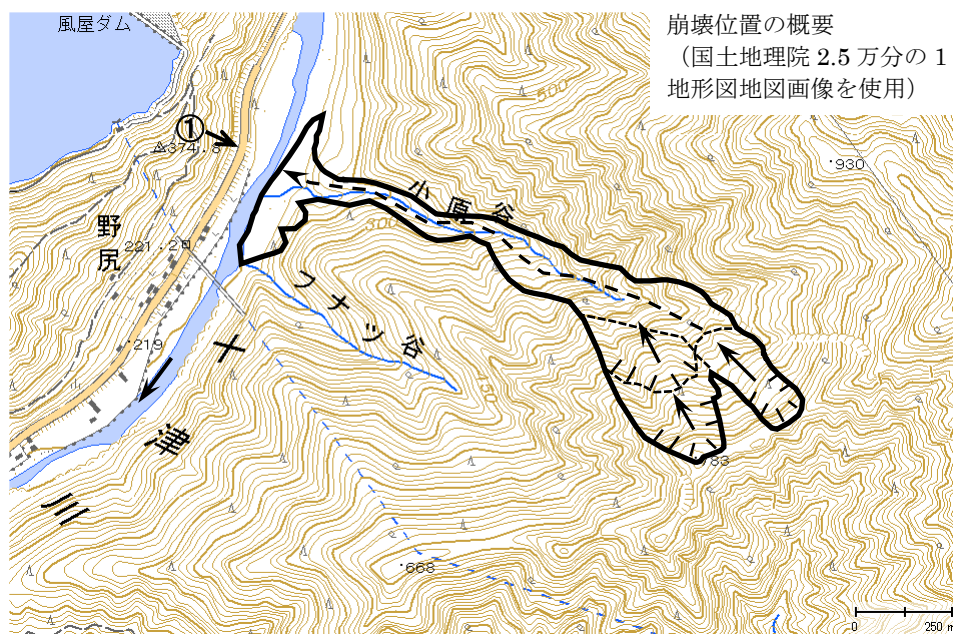
## 5) 十津川村野尻地区

対象地は、風屋ダムの下流、野尻地区を南流する十津川左岸に流入する小原谷沿いの斜面である。小原谷沿いの斜面頂部で地形図に示すように3ブロック程度の崩壊が発生、土石流となって小原谷を流下し、十津川に流入したものと推察される。十津川に流入した土石流堆積物は、9月23日の調査時には写真のように十津川左岸に部分的に分布する程度であったが、新聞報道によると、土石流発生時には十津川を堰き止めるほどであり、それが原因で直下流の右岸側に位置する村営住宅を流出させ死傷者をだす惨事に至ったと説明されている。

斜面崩壊は、まず斜面向かって左側のブロックで発生し、これが土石流となって流下する際に右側下方ブロックの脚部を浸食、不安定化した右側下方ブロックの影響を受け、上方ブロックの土塊も滑動したものと推察される。現在、右側上部ブロックには、崩落した土塊が広範かつ厚く残留している模様であり、今後の豪雨等によって残留した崩積土の土石流化が懸念される。

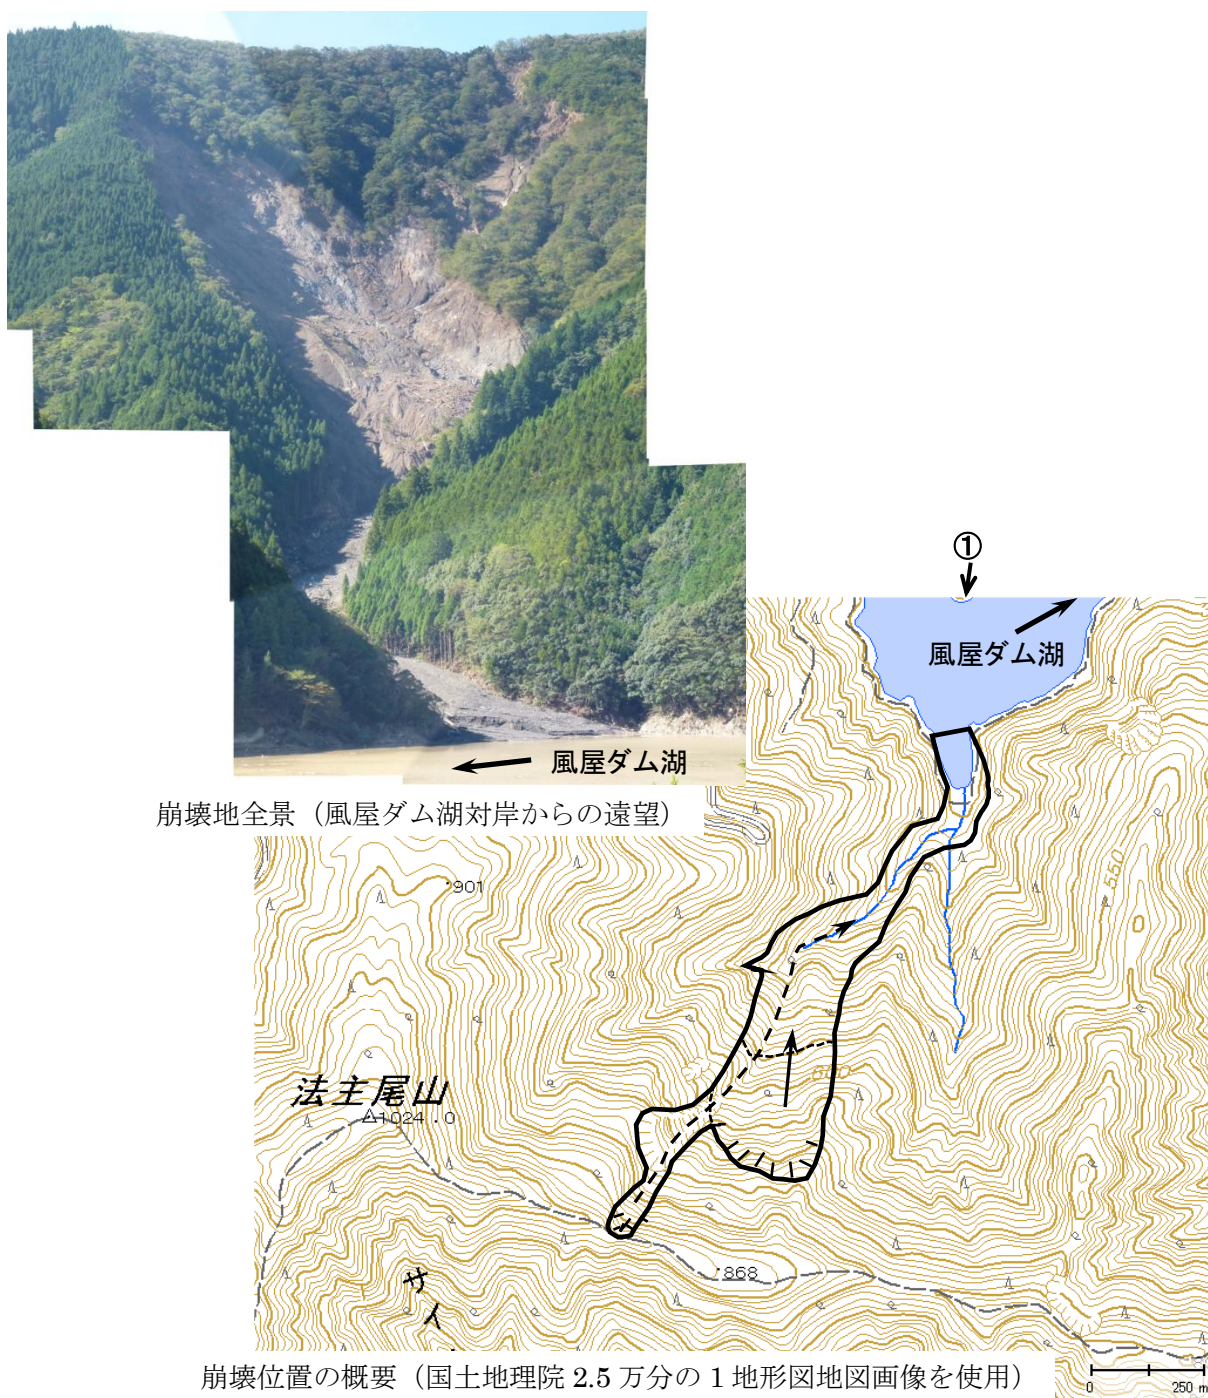
## 6) 奈良県吉野郡十津川村川津地区（法主尾山東）

対象地は、風屋ダム湖右岸に流入する溪流沿いの斜面である。写真に示す溪流沿い斜面ブロックが崩壊して斜面直下の溪流を閉塞し、その後、崩壊ブロック上方で発生した小規模崩壊に起因した土石流および溪流上流からの多量の流下水により崩積土が浸食されダム湖に流入したものと推察される。

溪流に沿って流下した土砂は、ダム湖付近で小規模な扇状地を形成している。溪流沿いに堆積した崩積土の一部は崩壊斜面下部に未だ残留しており、今後の豪雨等により残留崩積土がダム湖へ流入する恐れがある。なお、写真に示すように、崩壊斜面上部に崩積土の残留は認められない。

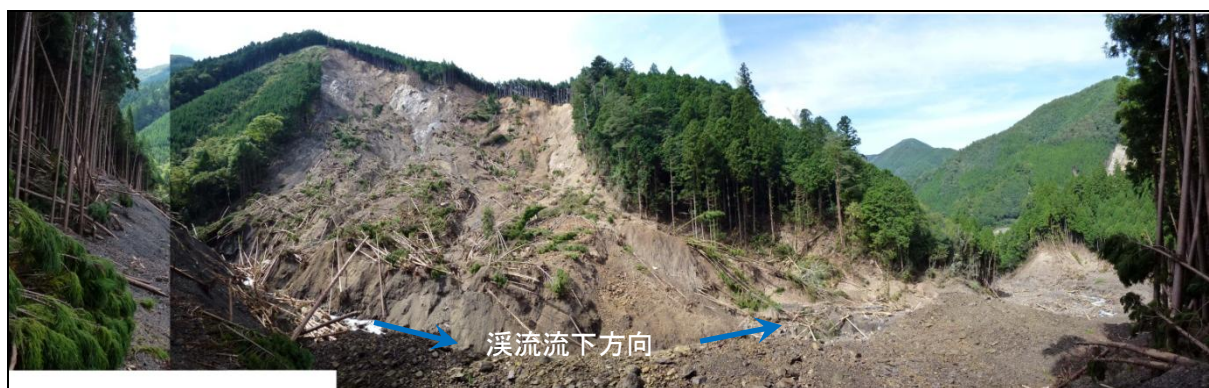
崩壊地全景（溪流対岸からの眺望）

対象地は、県道 733 号に沿って東流する神納川に、五百瀬付近で流入する溪流沿いの斜面である。本溪流は、南南東から北北西に流下している。溪流沿いの左岸斜面では、地形図に示すように、巨視的には 2 ブロック程度で崩壊が発生したものと推察される。崩積土は、溪床から約 11m 程度上方の対岸斜面にまで達した痕跡が残されている。こうしたことから、崩積土は一度溪流を閉塞し、その後土石流となって神納川に流入したものと考えられる。地元住民からの聞き取りによると、斜面崩壊発生と思われる轟音の後、比較的短時間で土石流が神納川に流入してきたことが確認されている。その際、土石流は、神納川対岸にまで押し寄せ、護岸沿いのガードレールを破壊したとのことである。

現在、崩壊斜面下部には写真に示すように崩積土が多量に残留しており、今後、残留土砂に起因した土石流の発生が懸念される。

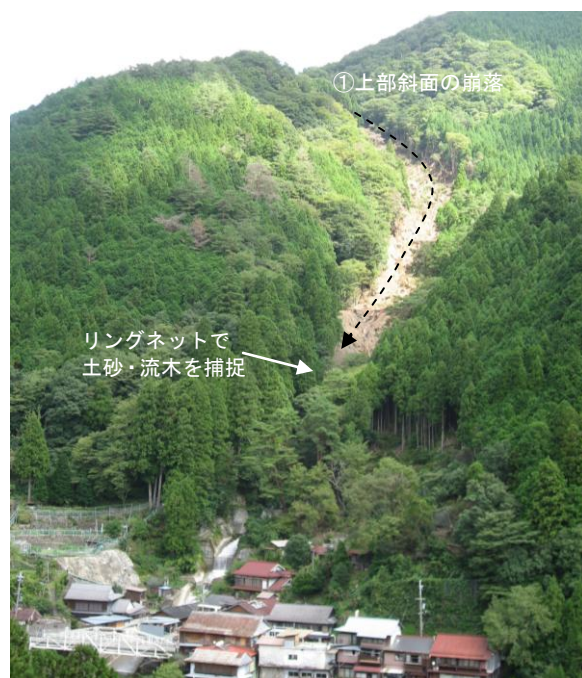
対岸よりの崩壊地全貌（柳谷）

辻堂地区内における山腹崩落は、五條市大塔町支所から国道 168 号を南に 300m ほど下った位置に柳谷、さらに 300m ほど下った位置に鍛冶屋谷の 2ヶ所である。柳谷は、斜面上部に堆積していた過去の滑動土砂が今回の豪雨で再度崩落したものと推定される。崩落土砂の多くは数 cm 程度の大きさに分離したの泥質岩（四万十帯美山層）からなり、調査時はほぼドライな状態であった。崩落頭部斜面は地表面に沿った浅い崩壊のようである。崩落土砂は、柳谷川に合流する地点に設置された 2 段のリングネットによってほとんどが捕捉され、下流にある民家に被害はなかった。鍛冶屋谷は、植林地の伐採跡斜面の中腹部において崩壊（崩壊深さは約 20m？）が発生し、それが鍛冶屋谷川に流れ込み土石流となって流下したものである。崩壊は亀裂の多い砂岩層（四万十帯美山層）で発生したようであり、国道 168 号の土石流氾濫原には 1m に達する砂岩の岩塊が多数見られる。崩落した土砂の一部は不安定土塊として崩壊斜面の中部から末端部にかけて多く残留しており、国道 168 号は全面通行止めの状態である（9 月 26 日午前 8 時現在）。なお、両崩壊箇所ともに、ワイヤーセンサーを設置し土石流の発生と目視で対岸から浮き石の動きを 24 時間体制で監視している。

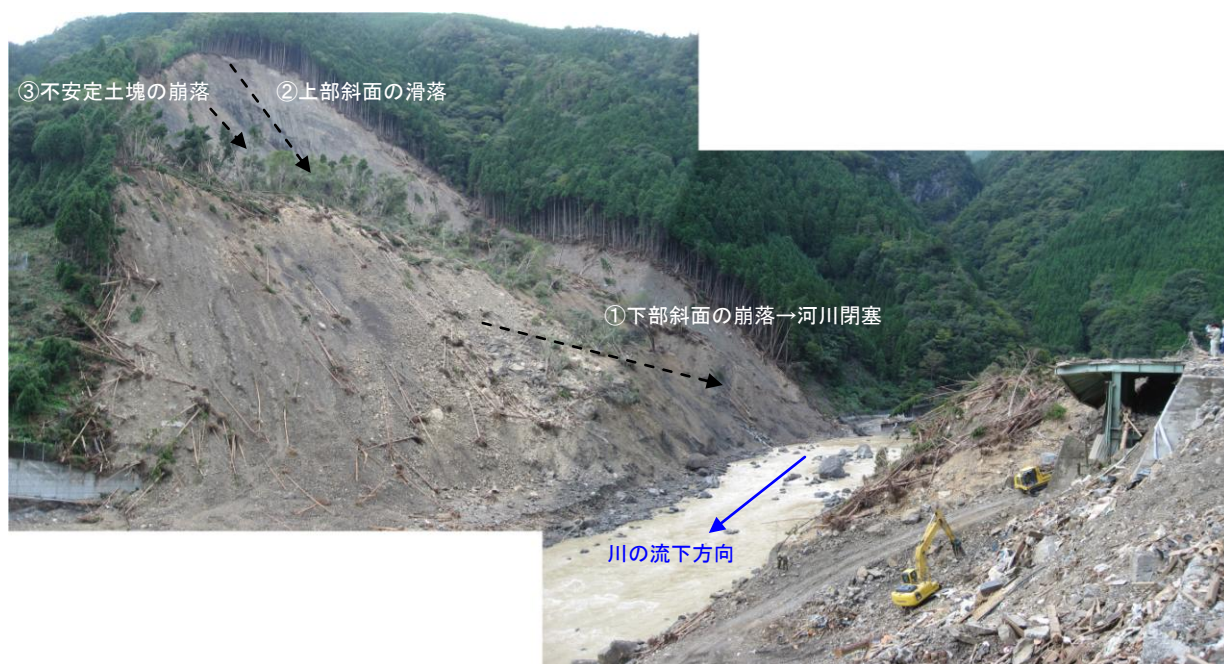
対岸（宇井地区）よりの崩壊地全貌（清水地区）

清水地区で発生した斜面崩壊の規模は、崩壊長約 550m、崩壊幅約 200m で、崩壊深さは約 20～30m と想定される。さらに、これらの崩壊による崩積土が対岸（宇井地区）まで達し、河川を一時的にせき止めた。崩壊斜面の中上部はシャープな平板状すべり面を呈しており、おもに泥質岩（四万十帯美山層）が分布する。崩壊斜面最上部には砂岩がみられる

滑落崖の上部側壁周辺では亀裂の多い泥質岩を主とする岩盤が確認され、滑落崖最上部の砂岩・頁岩の境界付近と思われる地点（地表から 5～10m 程度の深さ）には地下水の湧水した黒色の痕跡が多数見られる。斜面の中下部には崩落した不安定土塊が広く分布している。写真の崩壊土砂中に見られる白い岩塊は砂岩で最大径 3m に達する。現在のところ、河道は確保されているが、今後河川の増水によって残存している土砂が順次浸食され、不安定土塊の崩壊を誘発し再度河道閉塞の恐れは十分にある。

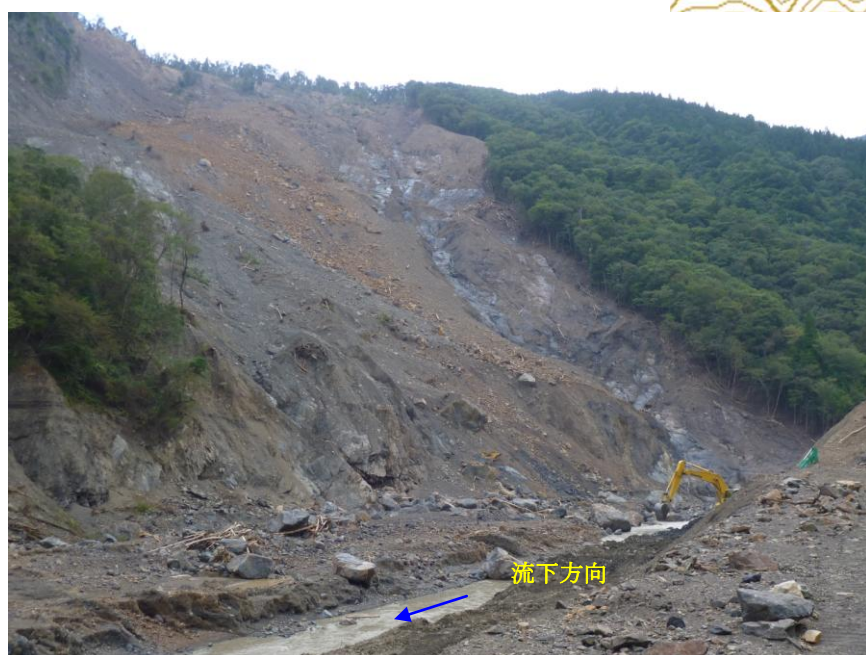
崩壊地を望む（長殿北）

大塔町清水地内の、十津川支流川原桶川右岸の攻撃斜面にあたる（赤谷の下流方）。今回の崩壊は、明治 22 年 8 月に大規模な地すべりが発生した旧崩壊地形の一部を含む形で発生した。崩壊は高さ約 830m の尾根部から生じており、滑落崖付近には赤茶色を帯びた砂岩が分布し、その直下に山側に傾動した流山が残存する。崩壊地右側（上流側）の中～下部には、流れ盤の下盤を構成する泥質混在岩が分布し、上面付近に断層面（東西走向、約 35° 北傾斜）が認められる。流れ盤の最上部付近から湧水が認められる。尾根付近の砂岩層は泥質混在岩層の構造的上位に重なる。滑動土砂は、対岸部に河床からの高さ約 30m の高まりを形成しており、一時的に河道を閉塞したと考えられる。また、崩壊地左側（下流側）の下部には旧崩積土が分布している。当斜面の崩壊には、基盤岩の地質構造（流れ盤）、旧崩積土の分布、岩相境界部の地下水（湧水）などの要因が関わっていると考えられる。

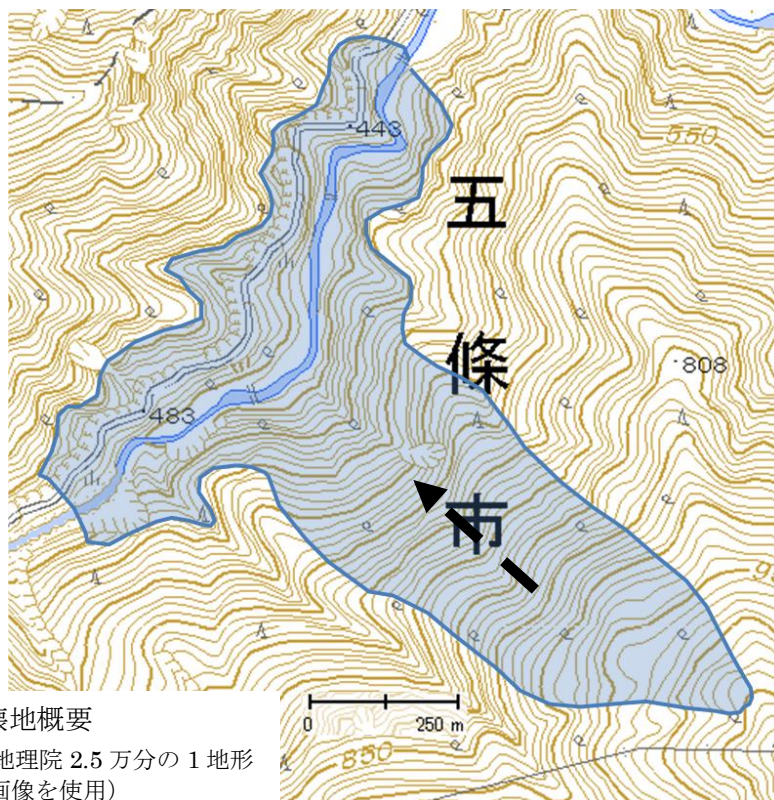
## 11) 五條市大塔町赤谷

大塔町清水地内の、中津川支流赤谷右岸の攻撃斜面にあたる（長殿北地点の上流方）。崩壊は高さ1050mの尾根部から生じており、滑落崖付近には赤茶色を帯びた砂岩が分布し、直下に山側に傾動した流山が残存する。崩壊地右側（上流側）上～中部には流れ盤の下盤をなす泥質混在岩が分布し、断層面（東西走向、約35度北傾斜）が認められる。斜面右壁に残存する岩壁は北西－南東走向、約60°北傾斜の開離性の断裂面で断たれ、その面にそって流れ盤の下盤まで達する風化帯が認められる。崩壊地左側（下流側）の側部に分布する砂岩には、南北走向で約40°西傾斜の節理面が発達しており、その側方滑落崖から数m範囲内の斜面上にはクラックが発生し、崩壊が拡大する懸念がある。砂岩層は構造的に泥質混在岩層の上位に重なる。崩壊土砂は赤谷を閉塞して対岸部にせり上がり、高さ約70mで谷を堰き止めている。当斜面の崩壊には、基盤岩の地質構造（流れ盤と深層風化断裂面）、谷地形部を浸透・流下する地下水などの要因が関わっていると考えられる。
