堤防・ため池の被害

岡二三生(京都大学)

地震力と地盤

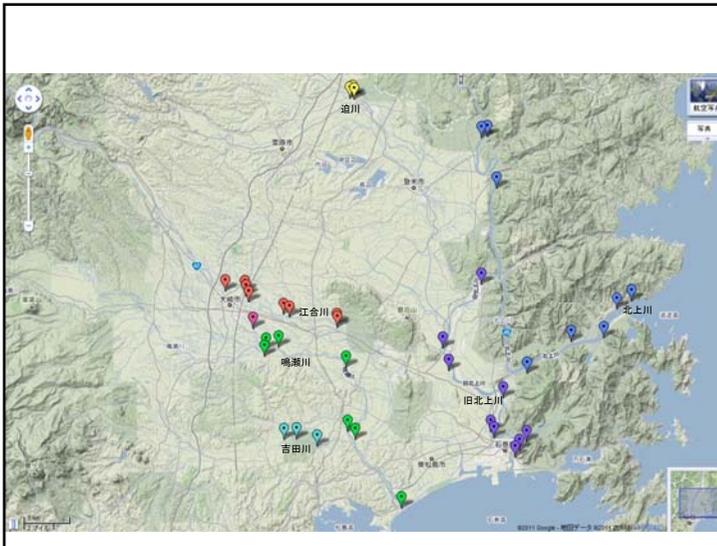
江合川、鳴瀬川、吉田川などの低地では沖積層の厚さは30-40mで約10mの粘土層が堆積しその上下に砂質層が堆積している。
