茨城大学工学部都市システム工学科
防災・環境地盤工学研究室

東北地方太平洋沖地震地盤被害調査報告書

(速報版：その8)

調査地点：県道 284 号盛土変状、東海村道路盛土陥没、南台団地、崖崩壊

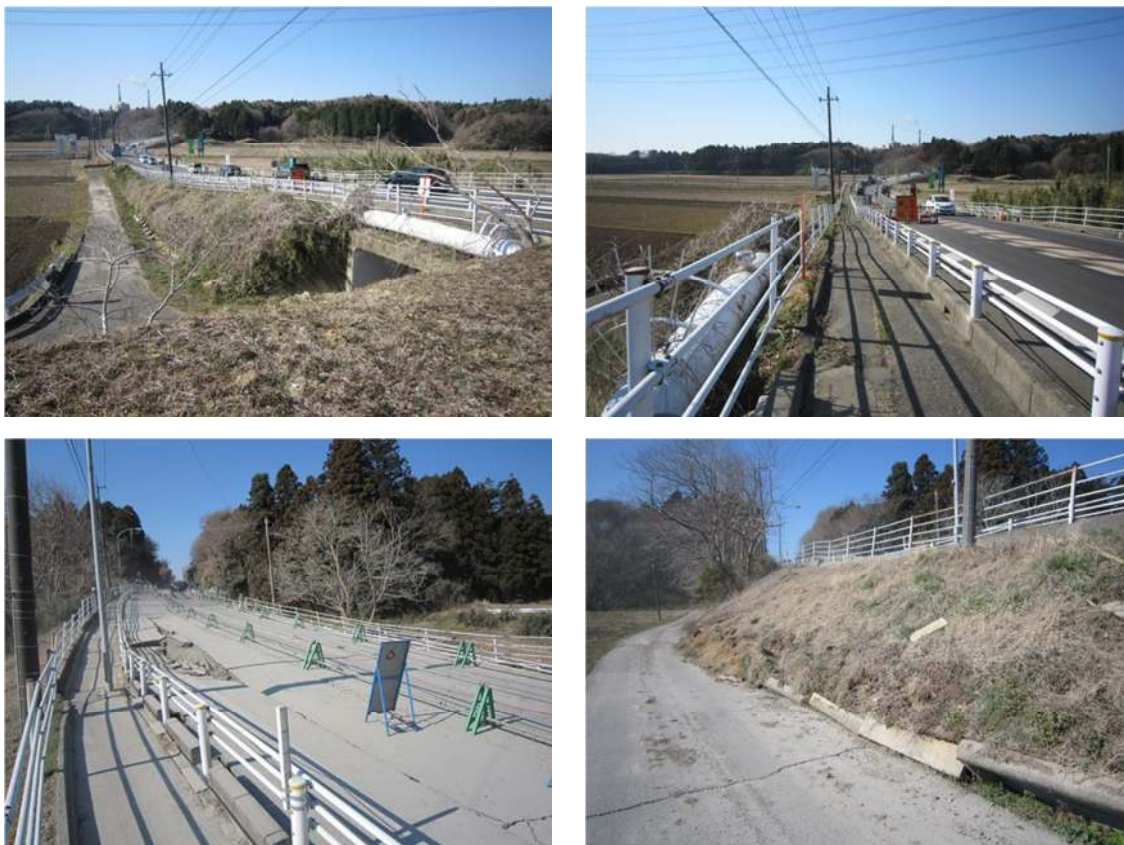
県道 284 号（東海村とひたちなか市の境界）において、道路盛土の変状が生じた。盛土面の滑りによる崩壊で、基礎地盤の変位や付近地表面の隆起は確認できなかった。すなわち、盛土部のみでの崩壊と思われる。しかし、当該地形は段丘間の谷地形の部分であり、基礎地盤は軟弱地盤であることも多く、地震動増幅による盛土とも考えられることから、基礎地盤と盛土の相互作用について詳細な検討が必要である。

写真 1 県道 284 号盛土の被災状況

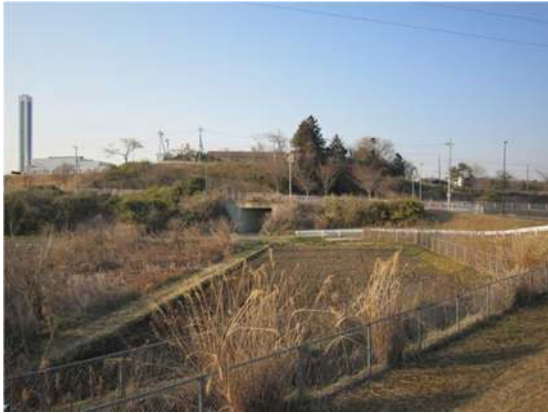
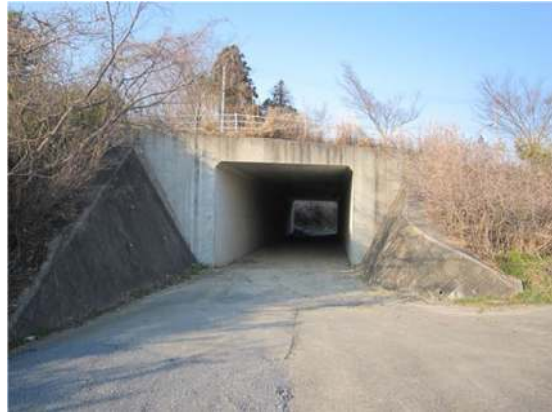
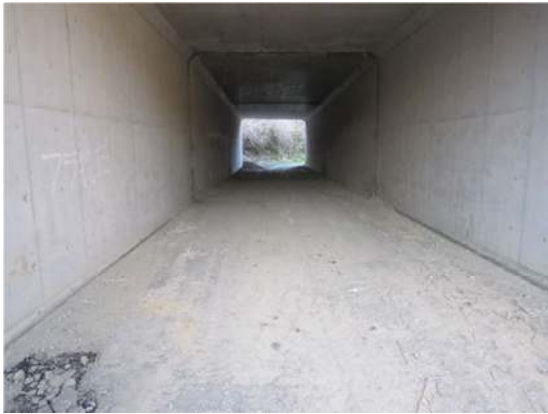
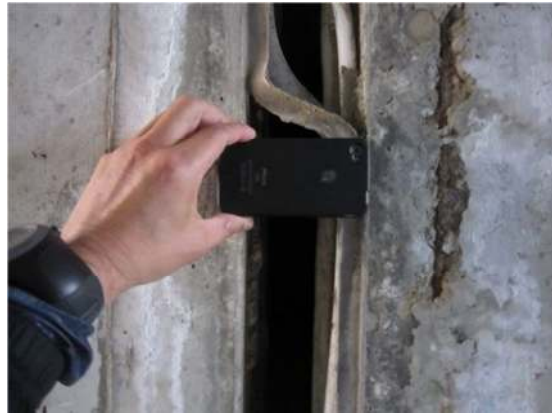
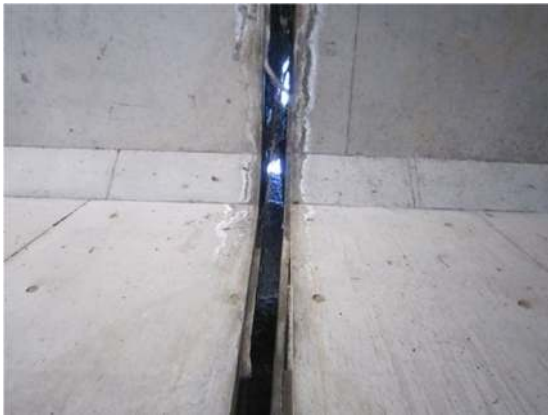
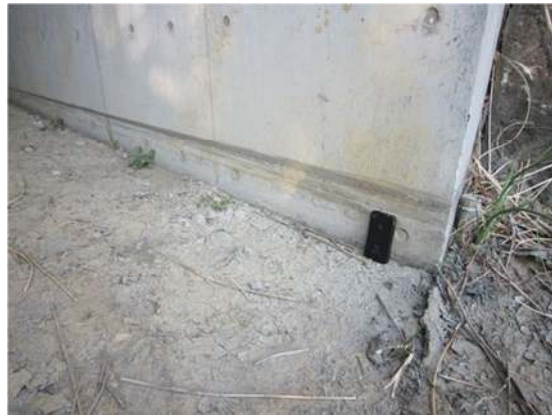
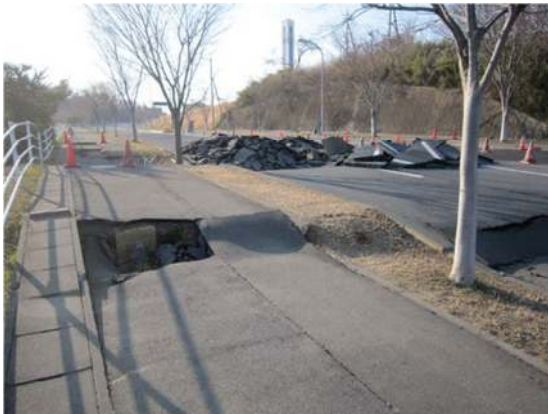
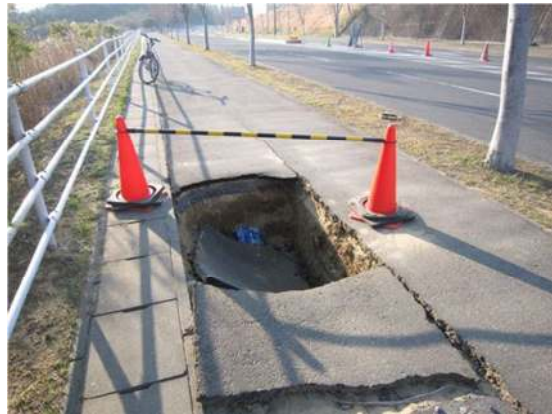
道路盛土を貫通するボックスカルバートの両脇で盛土の沈下と道路の陥没が生じた。ボックスカルバートは三基配置されており、いずれの結合部も 10cm 程度の隙間が生じた。そのうち 1 つは地上部が見えるほど大きな変位を生じている。また、ボックスカルバート前後の盛土が沈下しておりボックスカルバートに作用する水平土が低下していることから、コンクリート躯体に作用する外力変化により、上載荷重による変位が変化する、すなわち、同じ上載荷重でも変位が大きくなることが予想される。幸い、調査時に目視によるコンクリート躯体の亀裂は確認できなかった。今後、モニタリングを行い亀裂の発生の有無を確認しておく必要がある。また、三基のボックスカルバートの隙間から土砂が流出する可能性があり、降雨による雨水の浸透および隙間の充填が必要である。東海村役場に上記を報告したところ、翌朝早速対策を講じたとのことであった。

写真 2 東海村道路盛土陥没の状況

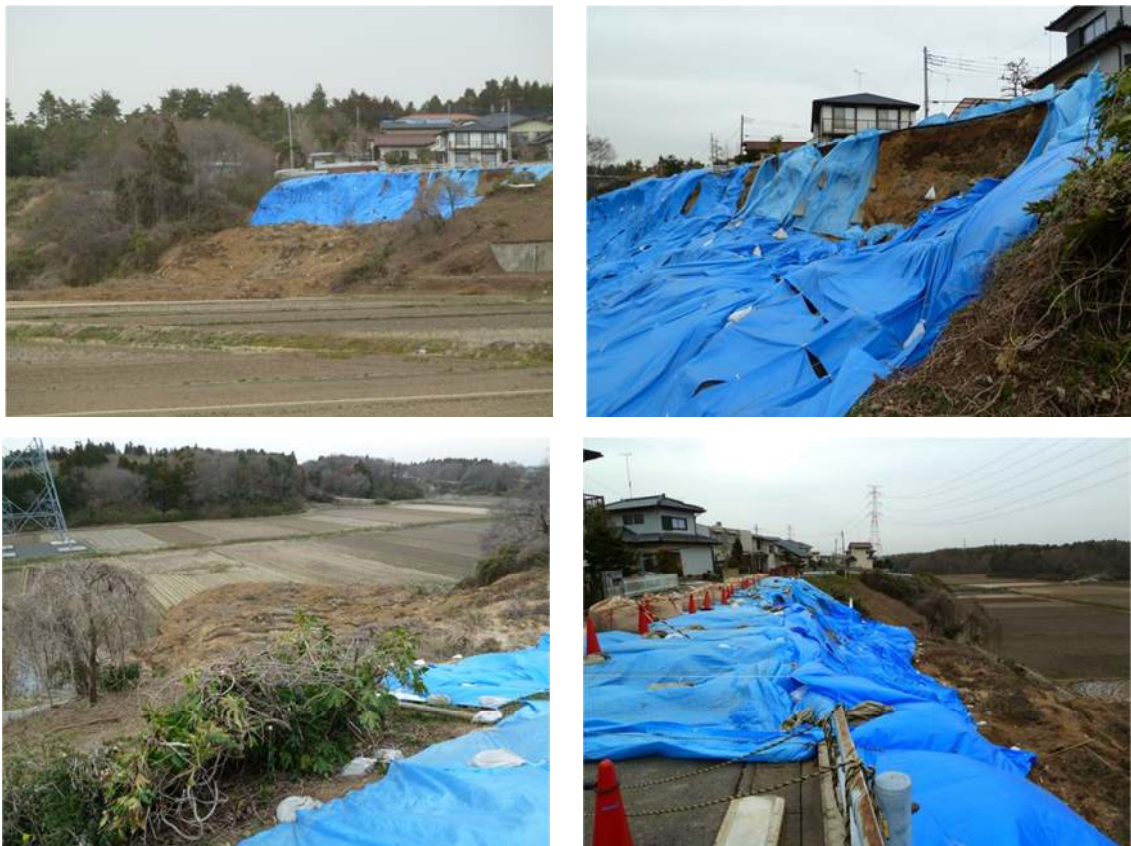
高さ約 10m の崖が幅約 45m に渡り崩壊した(図 3 左赤部分)。崩壊形態は円弧滑りであり、崩壊後は法先から約 30m の位置に達している。(長さはいずれも目視)。崩壊地は余震や降雨により二次崩壊する危険性を有している。被災現場は、危険個所の表示、ブルーシートなどにより雨水の浸透を抑制するなどの対応が既にとられている。継続的なモニタリングを実施し、今後の余震や降雨による被害の拡大を早期に発見することが必要であると考え。国土地理院が提供している航空写真(撮影日:1949/04/26、写真名:USA-R2769-59)より判読した南台団地南側の旧地形を確認したところ被災箇所は谷埋め盛土であると判断できた。旧地形からの判読で、他の谷埋め盛土を確認することができるが、崩壊に至ったのはこの1つであった。一方、その他の谷埋め盛土部では、液状化による噴砂が確認された。盛土は一般的に地下水位が低いと思われるが、なんらかの理由により地下水が溜まりやすい地盤構造であったと思われる。このような宅地造成盛土の地震時被害は、1978年宮城県沖地震における仙台市緑が丘、北根、黒松地区、1995年兵庫県南部地震における西宮市仁川百合野町地区、さらに、2004年中越地震における高町団地の被災事例などと同様であり、段丘地形の多い茨城県北部地域は谷埋め盛土が比較的多く存在すると考えられることから、他の住宅地でも類似の被害が生じる危険性を有していると思われ、今後、詳細な検討と対応が必要であると考え。また、同エリアでは、集水池の法面変状が生じていた。谷埋め盛土を中心とした復旧計画を立てる必要があると思われる。

写真 3.1 盛土斜面の崩壊の崩壊状況

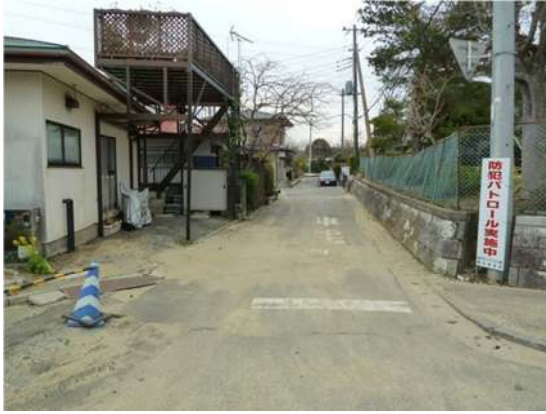
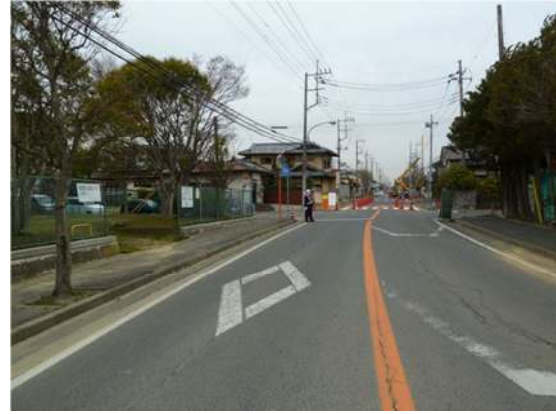
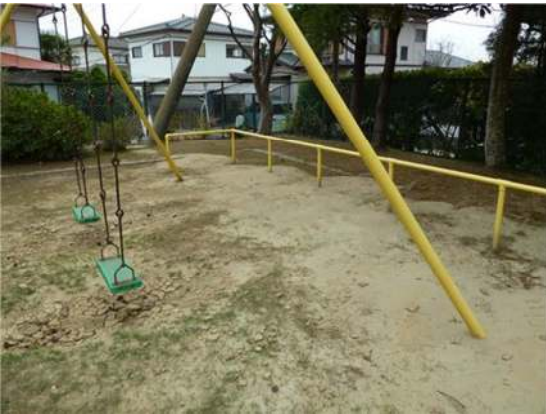
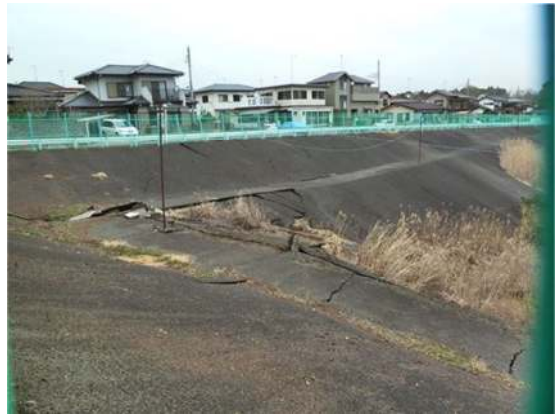
写真 3.2 液状化による噴砂跡と集水池の法面変状

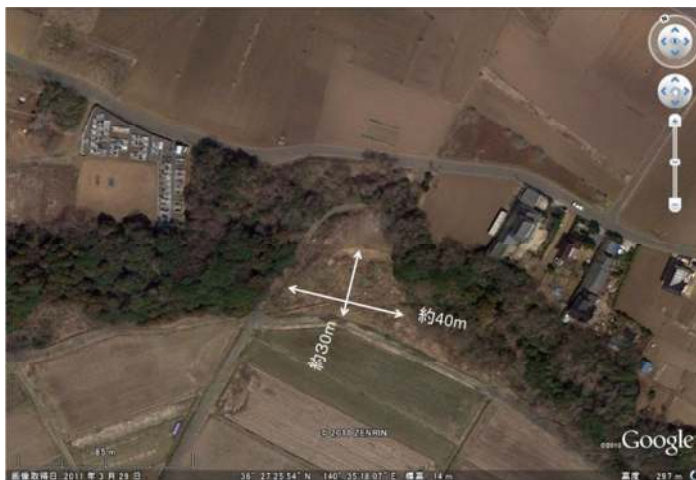
図 4 崖の崩壊

高さ約 10m の崖が幅約 40m に渡り崩壊した。崩壊形態は円弧滑りであり、崩壊奥行きは約 30m に及んでいる（長さはいずれも目視）。崖上部には深い亀裂が多数入っており、余震や降雨により二次崩壊する危険性を有している。危険個所の表示、ブルーシートなどにより雨水の浸透を抑制するなどの対応が必要である。当該地域は、段丘面に接している斜面である。地形が段丘崖か、段丘崖面に構築した盛土かは不明である。今後さらなる検討が必要である。

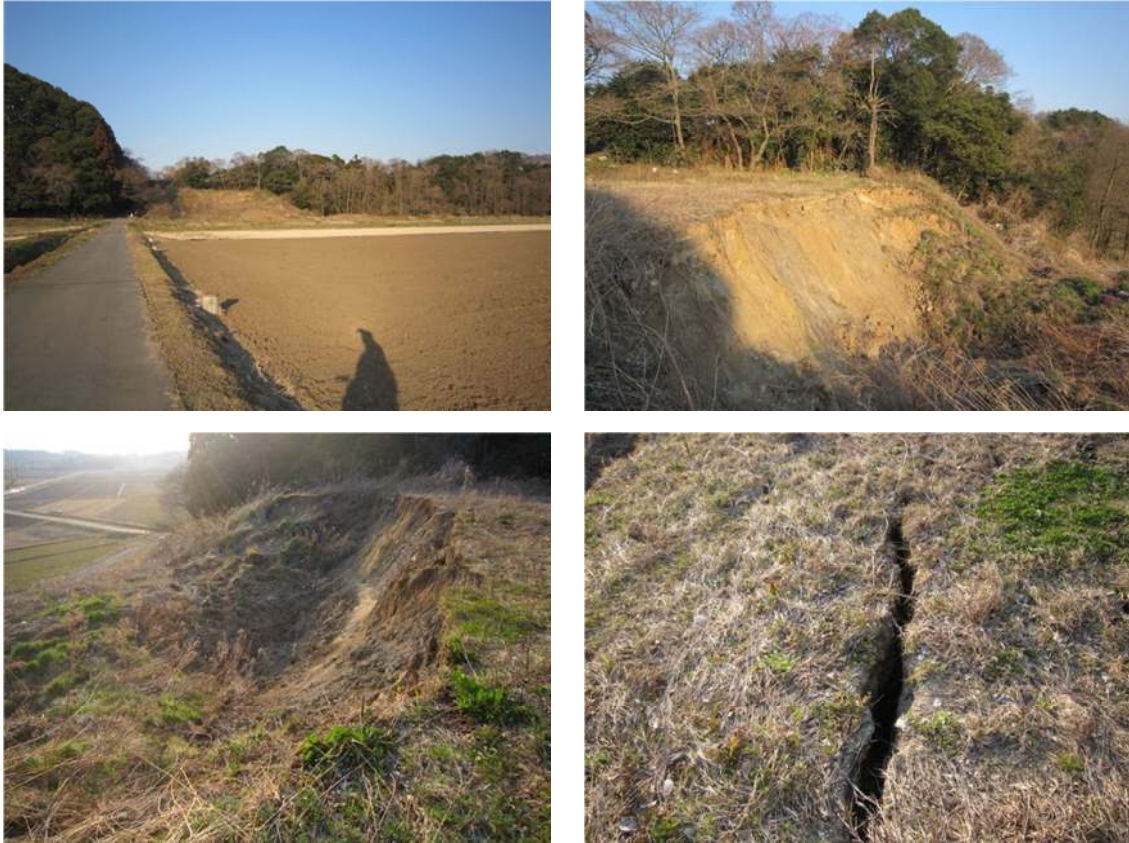
写真3 崖の崩壊状況
