## 2011年4月7日におきた宮城県沖の地震で 震度が大きかった宮城県内の震度観測地点の調査

### 1. はじめに

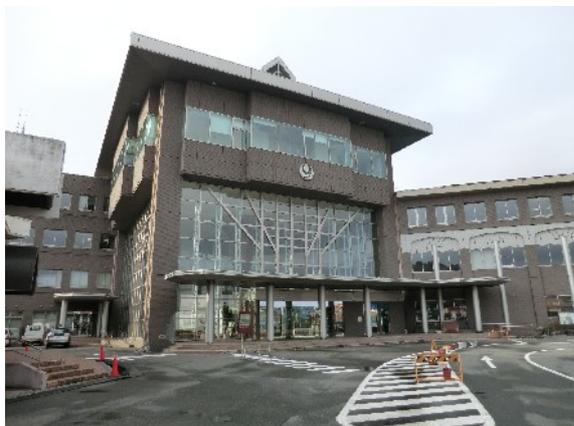
市庁舎の周辺地盤に変状は見られたが、建物に構造的な被害は見られない。K-NETは市庁舎からやや離れた栗原文化会館に隣接して設置されているが、藪の中であり、観測点に近寄ることはできなかった。

写真1 栗原市役所庁舎

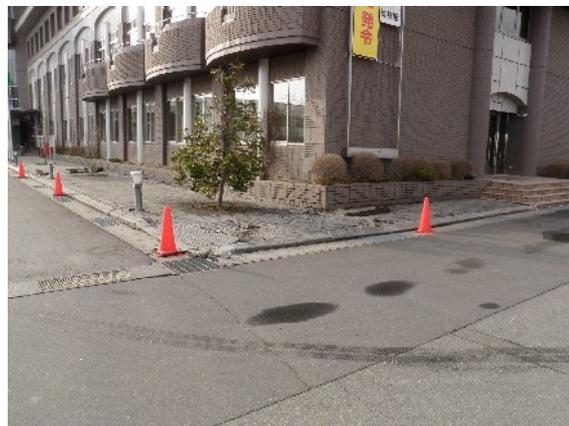
写真2 栗原市役所。周辺地盤の変状

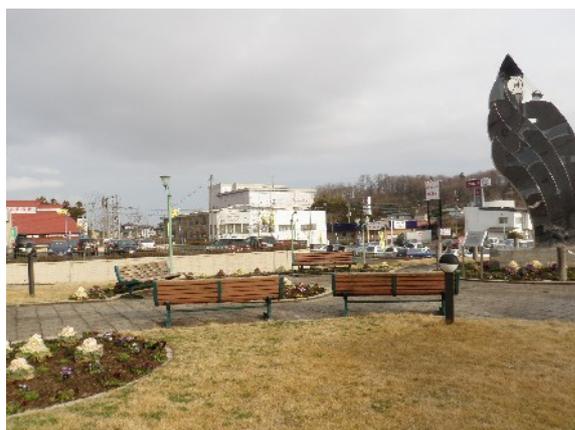
写真3 栗原市役所から文化会館を望む。K-NET設置地点は、正面右側の林の中。

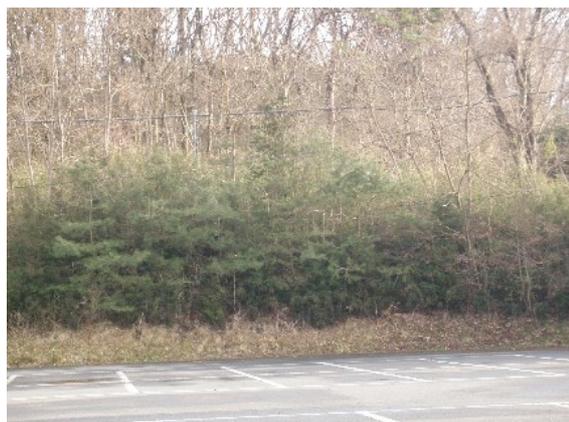
写真4 文化会館裏の駐車場からK-NET設置地点を見る。藪の中にK-NETが設置されており、GPSのアンテナがかろうじて見える。

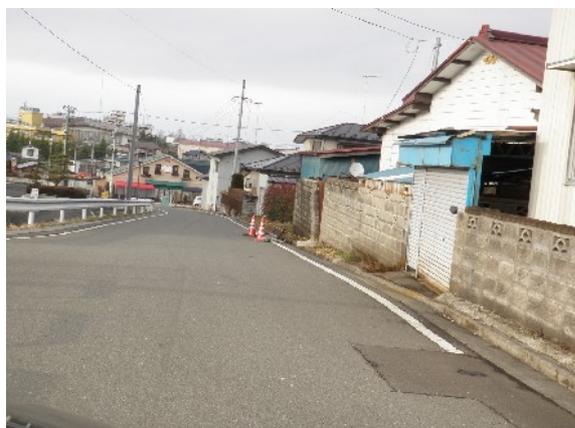
写真5 栗原文化会館周辺で見たコンクリート塀の被害。

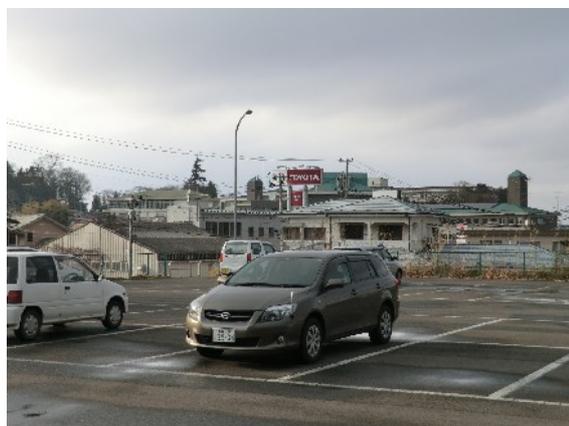
写真6 栗原文化会館から栗原市役所を望む。

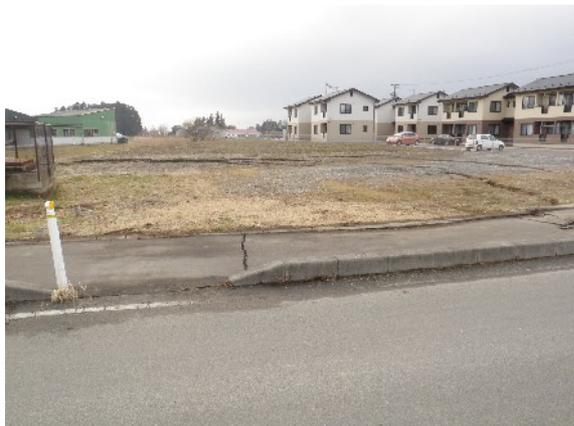
写真7 迫桜高校付近の地すべり。左手前にある小河川に向かって滑っている。38度46分19分、141度07分04秒

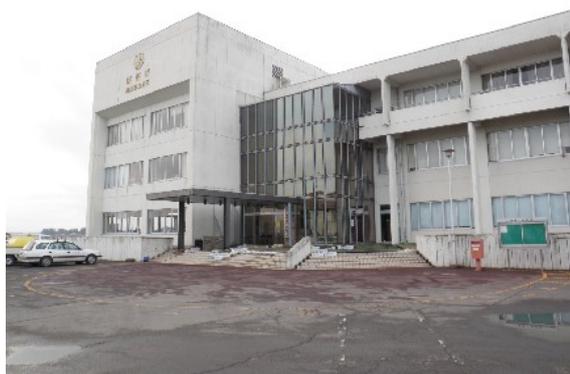
液状化による庁舎周辺の地盤変状が見られたが、庁舎建物には被害は見られなかった。周辺の道路でも液状化により変状が生じていた。道路に臨時の舗装を施してた作業員の方の話では、本震時に被災し、その後、徐々に程度が悪くなり、最大余震で大変酷くなった。最大余震で新たに生じた被害もある。とのことであったが、被害の識別までは行っていない。

写真8 若柳市庁舎。38度46分05秒、141度07分22秒。

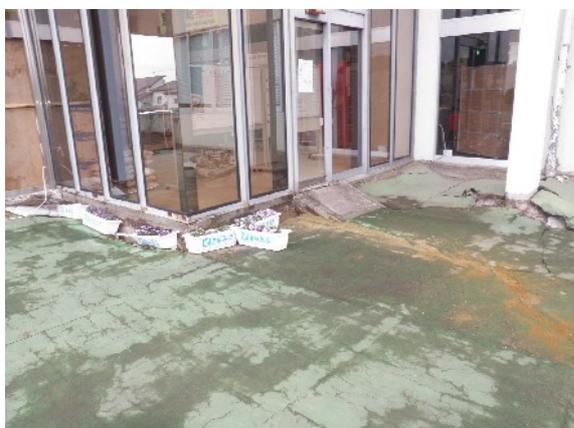
写真9 庁舎玄関部分。

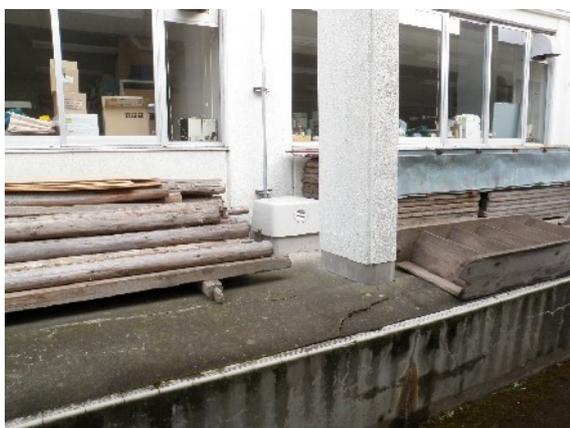
写真10 栗原市若柳観測点の震度計

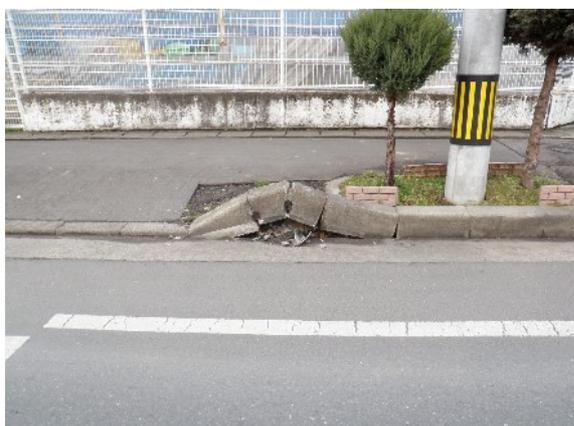
写真11 縁石の座屈?38度46分06秒、141度07分30秒。

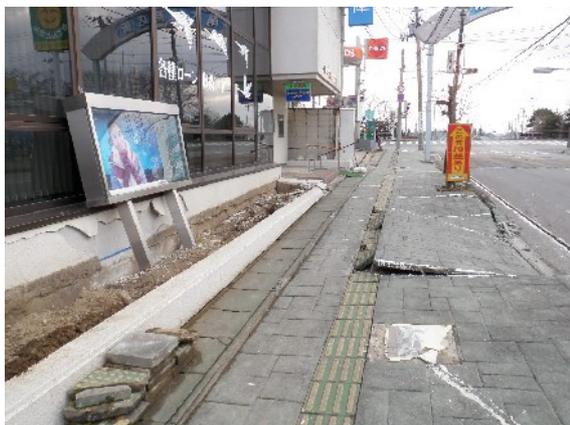
写真12 道路の変状。38度46分06秒、141度07分30秒

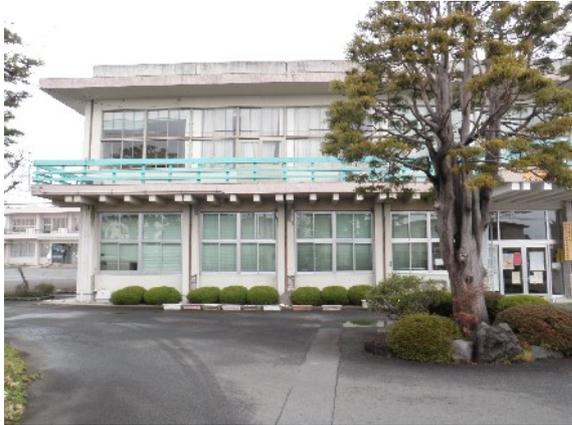
庁舎に構造的被害が生じていたが、繰り返し述べるように、本震によるものか最大余震によるものかは聞いていない。周辺道路ではマンホールが浮き上がっている箇所があったが、写真は撮っていない。

写真13 志波姫庁舎の正面写真。この建物は立ち入り禁止になっている。左側の柱の根元に震度計が設置されている。

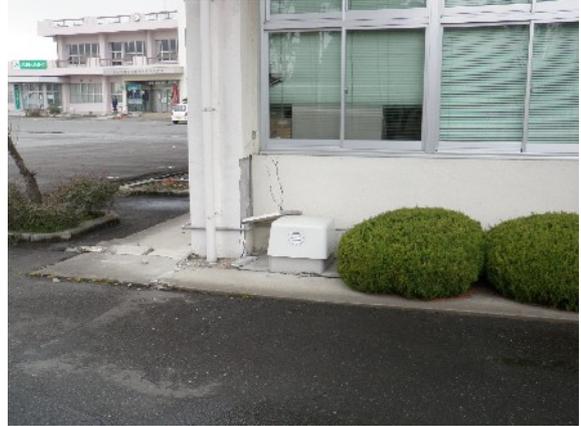
写真14 震度計のクローズアップ写真

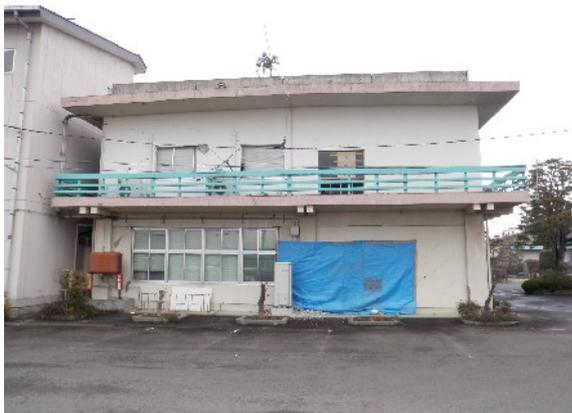
写真15 正面から見て左側の壁面

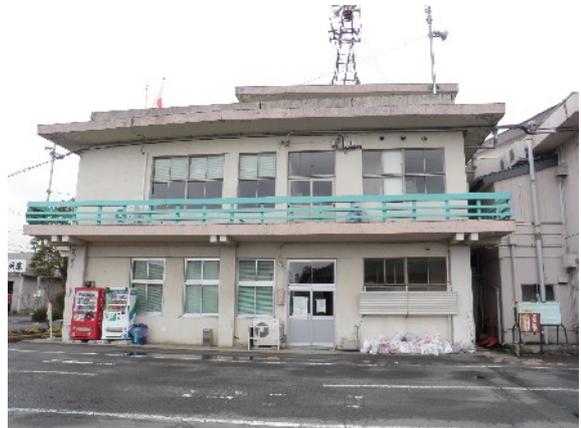
写真16 正面から見て右側の壁面

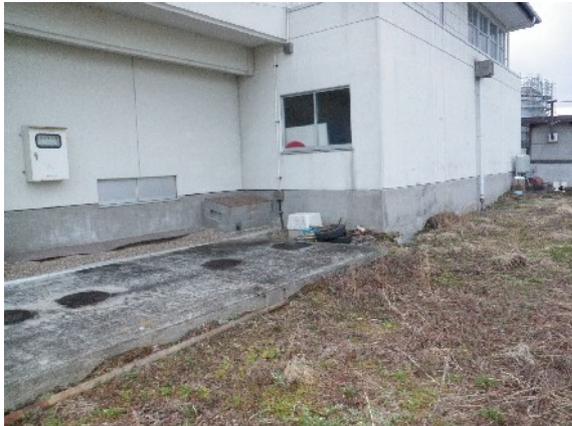
写真17 栗原市金成観測点の震度計. 38度48分04秒, 141度03分56秒.

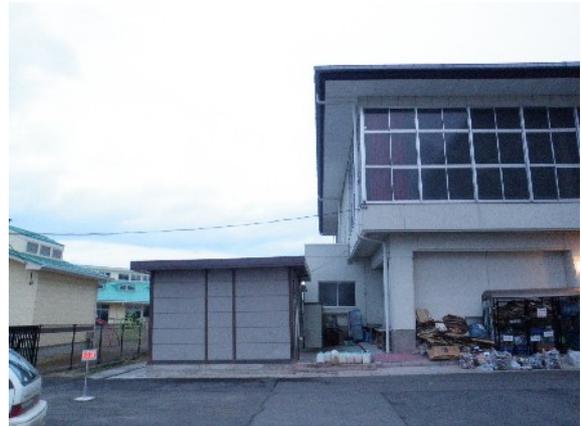
写真18 左側の倉庫が左側に傾いているように見える.

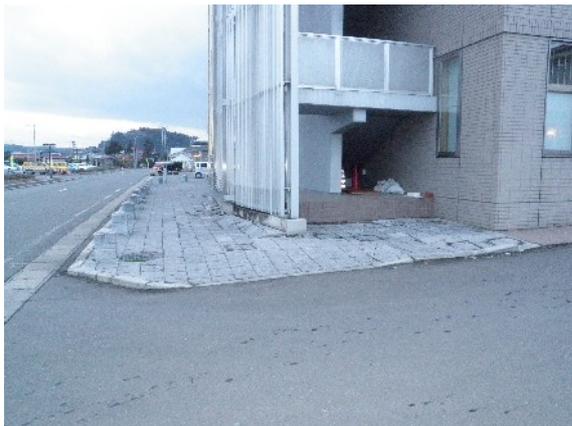
構造物周辺の地盤が沈下しているが、構造物には被害がないようであった。

写真19 栗原市金成庁舎周辺の地盤変状. 38度48分01秒, 141度03分57秒.

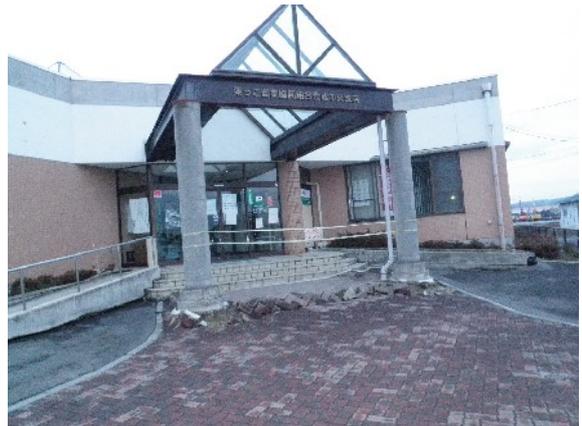
写真20 栗原市金成庁舎に隣接して建つJAの建物. 38度48分04秒, 141度03分58秒.
