東北地方太平洋沖地震 第一次被害調査報告(宮城県南部～福島県相馬港)

東北地方太平洋沖地震 第一次被害調査団 (宮城県南部～福島県相馬港)

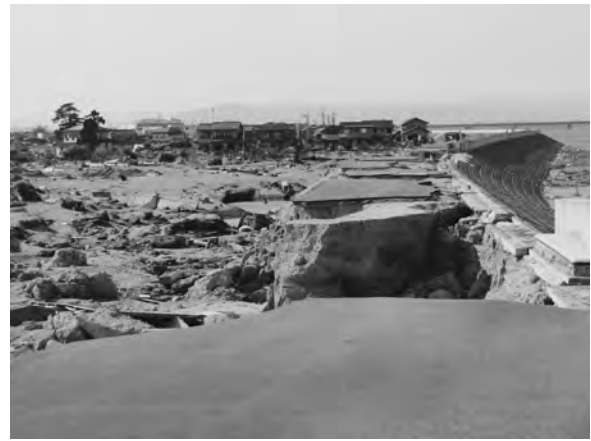
写真一六 亶理町荒浜地区河川堤防 (位置③) 被害状況

写真一六は阿武隈川河口部右岸堤防を河口側から撮影したものである。河口より遡上してきた津波が越流し, 堤防が浸食されたものと思われる。河川側のコンクリートパネルに大きな被害は無く, 堤防の堤内法面の浸食が大きいのが特徴である。この地区の堤防はまきだし厚40~60 cm毎に締固めが行われている形跡があり密な状態であった。そのため, 地震による堤防の盛土の変状はほとんど無く, 堤防上面のアスファルト舗装は平坦なままである。

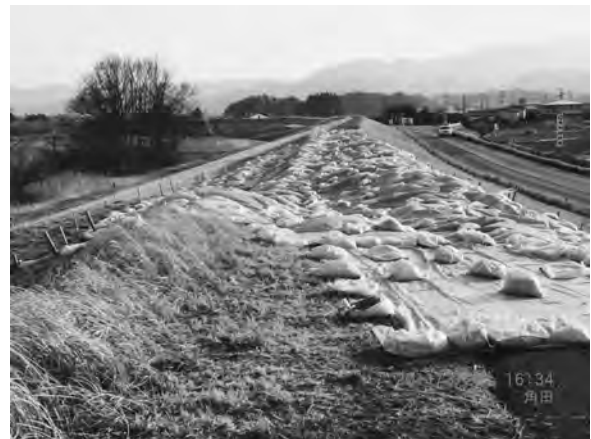
写真一七 角田市野田地区河川堤防 (位置⑥) 被害状況

阿武隈川左岸の河川堤防に, 写真一七に示すように, 円弧すべりが生じている。堤防天端に約40 cmの段差が生じているが, 堤防中腹における円弧すべり破壊の末端

部は明瞭に表れず, 若干のはらみ出しが認められるのみであった。この地区の右岸側では, 角田市枝野地区で天端の亀裂・沈下, 丸森町小齋地区で天端より明瞭な円弧状のすべりが生じていた。今後, 堤防の基礎地盤を含めて詳細な調査が必要である。

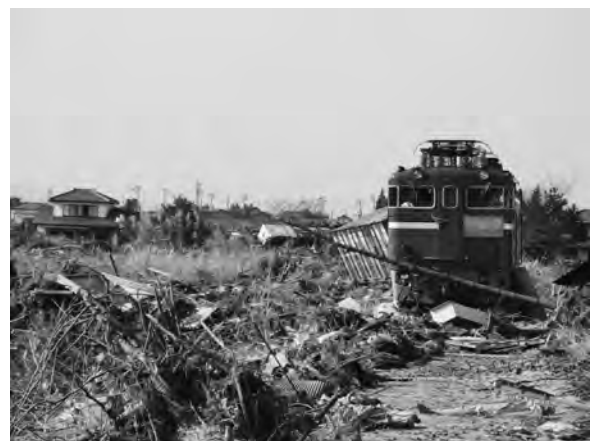
写真一八 山元町北泥沼地区 (位置⑤) 鉄道被害状況

写真一八は津波により脱線し流された貨物列車の状況を示している。重量のある機関車部分(ED75形 基本重量67.2 ton)を除いて, 貨物コンテナ部分は最大で50

m 以上流され、陸側の家屋前面の防風林に衝突して止まっていた。レールや枕木は流亡している。
