茨城県北部地域における地震地盤災害
(本文52～55ページ参照)

茨城県北部地域における地震地盤災害

Earthquake Geo-disasters in Northern Part of Ibaraki, Japan

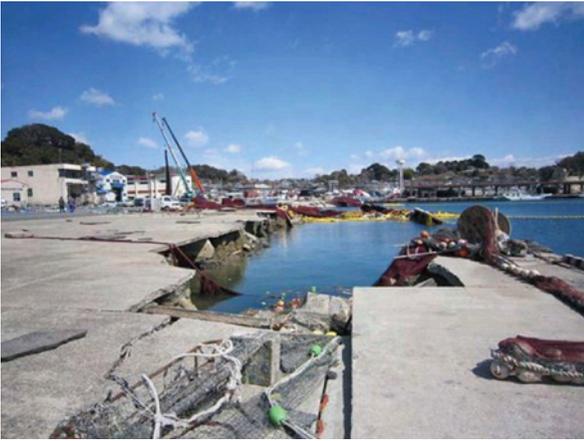
口絵写真一25 大津漁港の被災状況

各港湾の被害を見てみると、口絵写真一25、26に示すように大津漁港、那珂湊漁港では、岸壁が一部消失してしまうなど、甚大な被害を受けた。また、久慈漁港では、岸壁の消失はないものの、岸壁が海側に変位し、エプロンが大きく沈下した。これらの被害は、津波により生じた被害か、地震力、さらには、液状化による被害かについては、明らかになっていない。特に、津波の来襲により、液状化の痕跡がなくなっており、岸壁やエプロン付近に残っている砂が液状化による噴砂の跡なのか、津波堆積物なのかどうかは、判断することができなくなってしまっている。一方、一部の岸壁においては、崩壊には

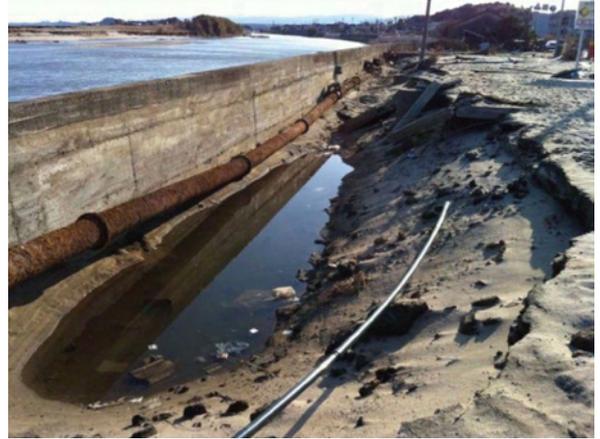
口絵写真一28 津波による裏込め地盤材料の消失

また、津波によるアスファルトの剥離、公園用地の道路ブロック、路盤材、路床材の流失が随所で見られた。この津波による地盤材料の流失は、港湾施設以外の海岸構造物でも見られる被害であり、大北川河口部を中心とした磯原地区（口絵写真—28）、高萩市の河口部、日立市小木津海岸、河原子海岸、水木海岸など、低地部において広く被害を受けた。

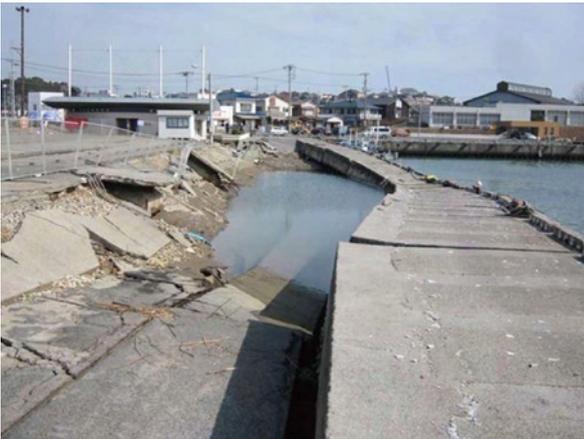
口絵写真一26 那珂湊漁港の被災状況

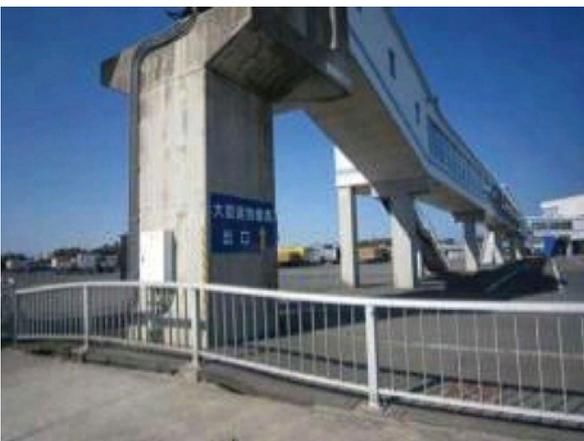
口絵写真一27 大洗港区における岸壁裏込め地盤の沈下

その他の港湾すべてにおいて、岸壁の変位やエプロンの亀裂、沈下が確認された（口絵写真—27）。裏込め地盤の沈下も液状化によるものか、液状化には至らないものの繰返しせん断による沈下なのかは、現地調査では判断できなかったため、今後の詳細な検討が必要であると考えられる。

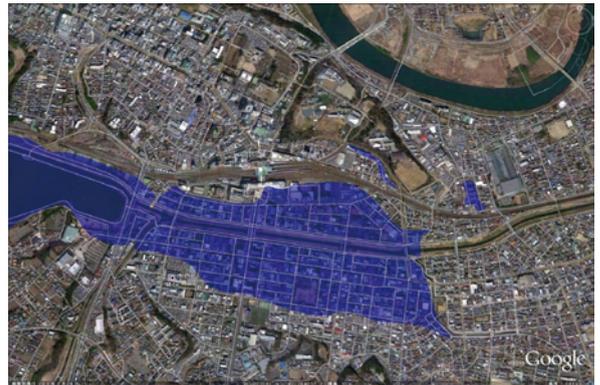
口絵写真一29 旧版地形図から判読した水戸駅周辺の旧水域

水戸市駅南は、地震による建物周りの沈下による被害が顕著である。水戸市駅南地域は、下沼と呼ばれた旧千波湖の一部であり、大正10年より昭和7年の間に行われた千波湖改修事業によって干拓され、水田（湿田）として利用された後、那珂市北部の洪積層の砂を用いて埋め立てた地盤である¹⁾。口絵写真—29は2万5千分の1旧版地形図（大正4年）から判読した水戸駅周辺の水域を空中写真上にオーバーレイしたものである。

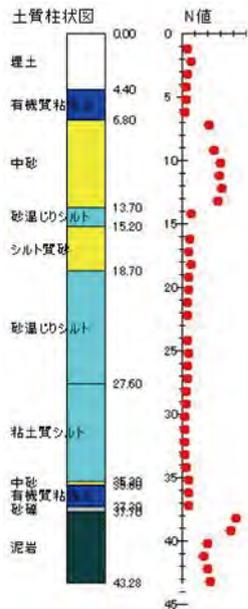
口絵写真—30 水戸市駅南の土質柱状図

口絵写真—30は、水戸市駅南の土質柱状図と N 値の分布を示している。この図より上部埋土は埋め立て時に用いた砂質砂が主体のと考えられ、また N 値が5以下と比較的低い値である。その下の有機質粘性土は湿田時代の土質だと思われる。それより下層の中砂は比較的締まっているが、深度14 m以深から支持層となる38 mまでは軟弱な土質で構成されている。この軟弱層の沈下により、今回の震災以前においても建物周りの沈下が生じていた地域でもある。今回の地震によりさらに建物の抜け上りが顕著になった。現地調査により建物周りの沈下を測定したところ、最大で28 cmを記録し、水戸市中央1丁目と桜川1丁目、2丁目の一部で10 cm以上の大きな沈下を生じていた。すなわち、千波湖埋め立て地域においても、建物の抜け上がりの程度が場所によって異なることが分かる。建物の抜け上がりの要因としては、地震動による地下水位より上の土層の締め固め沈下、地下水水位以下の液状化による沈下、粘性土層の地震による沈

下、そして、建設時において掘削した地盤の埋戻し材が締め固め沈下が考えられ、これらのいくつかが重なって、水戸駅南における建物周りの沈下が生じたと考えられる。

現地調査において、噴砂跡は確認することができなかったが、建物周りに噴出したと思われる砂やタンクの抜け上がり、電柱の沈下や傾斜などが生じていたことから、埋め立てに用いた砂が液状化した可能性が高いと思われる。しかし、口絵写真—30に示したように埋立砂の層厚は薄く、地下水位以下は1~2 m程度である。すなわち、1978年宮城県沖地震による仙台市苦竹地区の沈下²⁾や1957年メキシコ地震による構造物の沈下³⁾同様、軟弱粘性土層の沈下も懸念されることから、今後の長期的な沈下現象も予想され、継続的な観測が必要であると思われる。

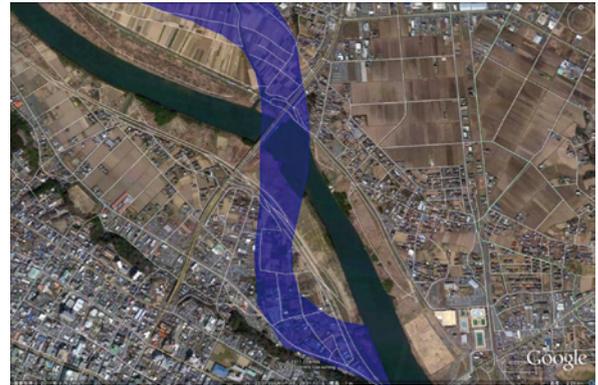
口絵写真—33 空中写真(2011年3月29日)から確認した液状化の帯

この帯のような液状化エリアは、那珂川、久慈川沿岸でも、河川沿岸の氾濫原において、空中写真判読により確認することができる。那珂川沿岸堤内地における液状化による噴砂跡が確認された。また、那珂川河川堤防の一部において沈下を伴う変状が確認された旧版地形図と対比させても、この地域は旧河道部とは判断できないものの、現地調査と航空写真により液状化エリアを確認すると、口絵写真—33に示すように河川を横切るように液状化したエリアが帯状につながっている。また、口絵写

真一34で示した河川堤防の変状もこの帯の中に位置する。このような液状化の帯は那珂川沿岸部のみならず、久慈川沿岸、利根川沿岸などでも確認されており、広い氾濫原を有する河川においては、明治以前の河川の改修、あるいは、自然により変化し続けた河道の跡とも捉えることができる。氾濫原においては、その領域全体で、液状化が生じやすい地盤である可能性が高く、地盤調査結果などと対比させることによって、旧河道を把握することが、今後の地域地震防災において必要であると考えられる。

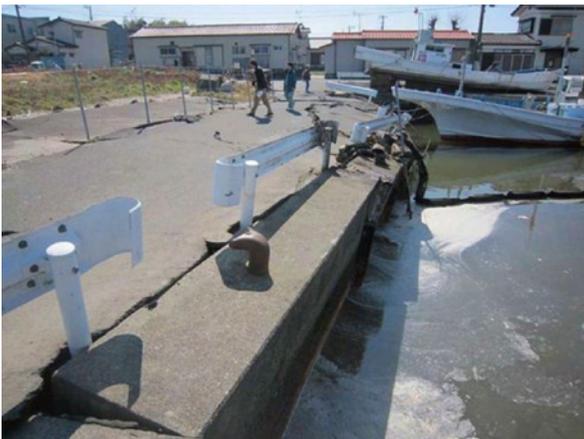
口絵写真—31 護岸の変位(大洗町)

水戸駅北側は旧千波湖の埋め立て地盤ではないものの、一部の地区で噴砂を伴う液状化が生じた。旧版地形図と確認したところ、一つは堀であり、それを埋め立てた地盤が液状化して家屋に被害を与えている。もう一つはため池と思われる沼地を埋め立てた地盤であった。同様な旧水域を埋め立てた地盤の液状化は、大洗町でも生じており、ひとつは旧涸沼川河道部の埋立地盤、もうひとつは漁港として利用するために一度掘削した堀を埋め立てた地盤である。これらの地域では、埋め立てた区域において噴砂が確認されるとともに、住宅の傾斜や破壊、埋設物の浮き上がり、地盤の沈下が生じ、また、傾斜した地盤では、口絵写真—31に示すように前面に位置する護岸の変位が生じている。

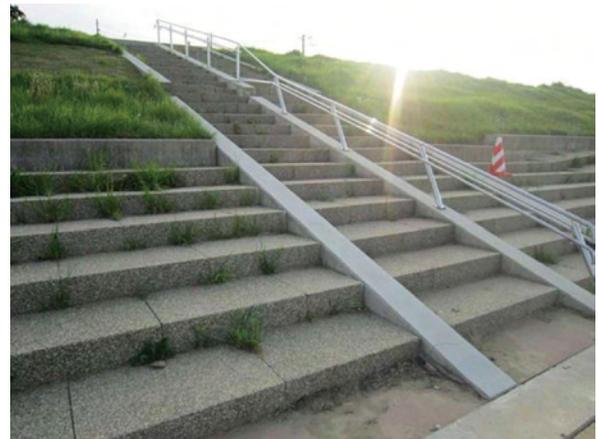
口絵写真—34 河川堤防の変状

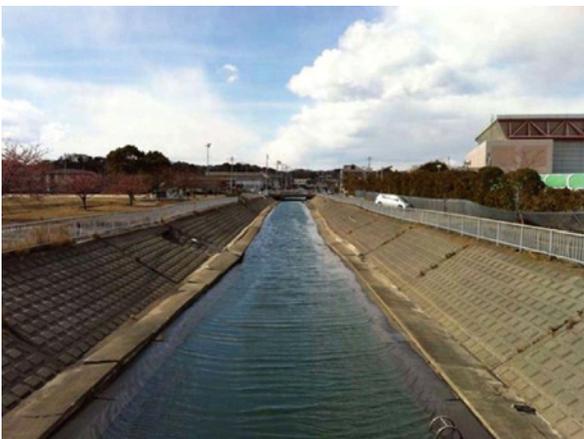
口絵写真—32 護岸の変位

日立市みなと町もまた津波による浸水被害を受けた地域であるが、一部、建物周りの沈下、道路の変状、河川護岸の変状（口絵写真—32）が生じた。被害を受けたエリアを旧版地形図と照らし合わせたところ、旧久慈川河道であることが分かった。噴砂跡は確認できなかったものの液状化による被害の可能性が高いと思われる。

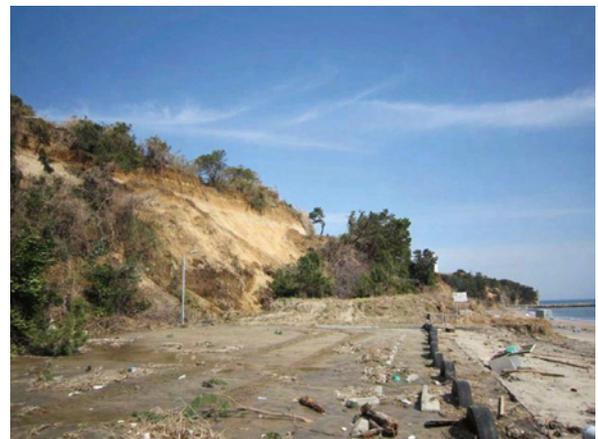
口絵写真—35 大甕海岸における崖の崩壊

河原子海岸より南では、後背地は多賀層群の泥岩などで構成される崖がほぼ鉛直に切り立ち、海岸部の低地は狭い。崖は上層部に火山灰質粘性土が堆積している。崖基部である岩の崩壊ではなく、上部層である土質の表層崩壊が生じていた。口絵写真一35に示すように、大甕海岸もまた同様な崩壊を生じ、国道245号線の通行止めおよび公園緑地の立ち入り禁止区域の設置などがなされて

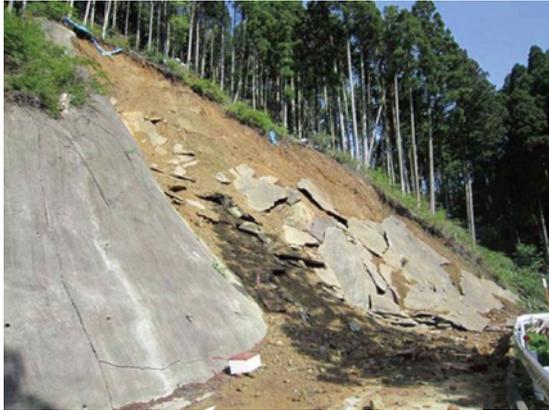
口絵写真一36 山間部における斜面崩壊

また、内陸部においても、段丘部の崖の崩壊が生じている。澗沼を取り囲むように位置する段丘斜面で、表層崩壊が生じた。日立アルプスと呼ばれる阿武隈高地の南端である山地においても、落石や斜面の崩壊が生じた。常陸太田市の神社境内の一部の斜面が崩壊し、境内の広場が消失した。この地山は石灰岩であり多くの亀裂を含んでいる。また、口絵写真一36は、林道脇の吹付コンクリート斜面のすべり破壊を示している。3月29日撮影の航空写真より判読すると、その時点ではまだ上部は吹付コンクリート部が残っていたが、その後の余震により、崩壊がさらに拡大したと思われる。その他、3か所で表層崩壊している急傾斜の斜面を確認したが、住宅や林道、河道閉塞などの被害には至っていない。

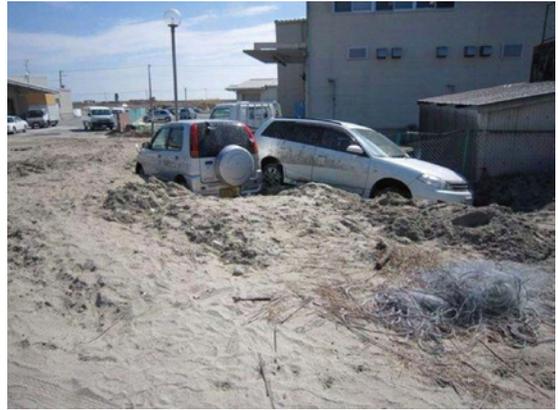
口絵写真一38 道路盛土基礎地盤から噴き出した噴砂

真一38に示すように斜面法先では大量な噴砂が確認されることから基礎地盤の液状化による盛土の崩壊であると考えられる。

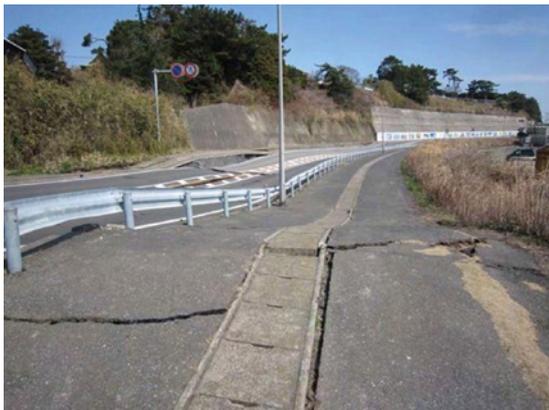
口絵写真一37 道路盛土の沈下・変状

高さ6 m程度の県道173号道路盛土がおよそ200 mにわたり沈下や変形をおこした（口絵写真一37）。口絵写

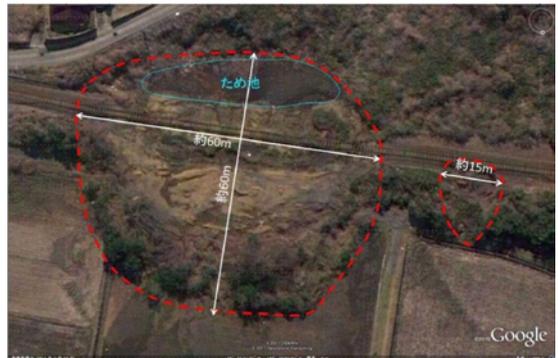
口絵写真一39 鉄道盛土崩壊
(スケールは目視とGoogle Earthによる距離測量により判読)

ひたちなか市では、後背地にため池を有する鉄道盛土（高さ約20 m）が幅約60 mにわたり崩壊し、崩壊長さ約60 mにも及んだ。崩壊土は、あぜ道を横切り田畑まで達している。口絵写真一39は平面図を、口絵写真一40は被災状況である。ため池の存在より、盛土内の含水状態は他の盛土よりも高い状態にあったと思われる。また、含水状態が高いことから崩壊後はやや泥流化し、土塊移動量も大きくなったと思われる。破壊の直接的な要因は地震力であるが、その要因としてはため池の存在による盛土が高い含水状態であったことが挙げられる。また、盛土が崩壊には至っていないものの沈下が生じ、周辺の用水路の損傷が生じ、路線軌道も湾曲している箇所もあると散見された。段丘崖に取り囲まれた低地に位置することから軟弱層を有する地盤である可能性があり、基礎地盤と盛土の双方の要因による沈下が生じた可能性が高い。

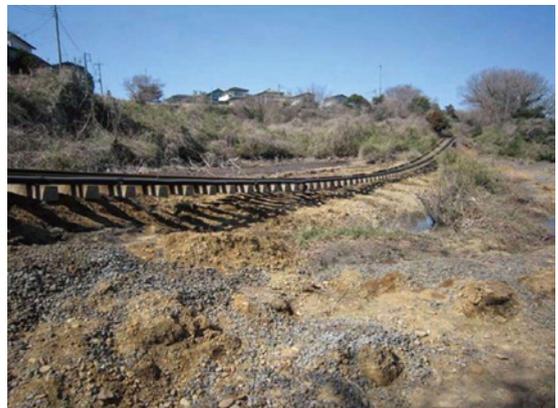
口絵写真一40 鉄道盛土の崩壊
