東北地方太平洋沖地震 宮城県北部地域第一次被害調査速報 (A3 グループ)

First Reconnaissance Report of Geotechnical Damage in the Northern Area of Miyagi Prefecture due to The 2011 off the Pacific Coast of Tohoku Earthquake (A3 Group)

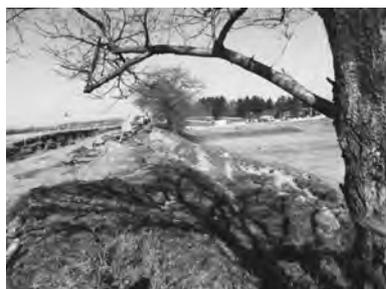
旧北上川合流地点から30 km 上流に位置し、右岸左岸ともに大きな変状が見られた。津波は到達しておらず、地震動による被害である。まず、左岸の被害状況は、写真-1に示すように、堤内地(以降、川裏と呼ぶ)側が大きく崩壊していた。崩壊箇所の近くには天端のアスファルトにクラックも発生しており、クラックと崩壊を合わせた延長は500 m 程度であった。また、堤外地(以降、川尻と呼ぶ)部の道路面の沈下は1.5~2.0 m 程度であった。右岸の被害状況は、写真-2に示すように川裏側に変形し、天端および法面にクラックが発生していた。天端は大きく波打ち、その延長は500 m 程度であった。崩壊発生の要因としては、以下のことが考えられる。左岸の堤防は堤内地に降りるためのスロープが取り付けられており、取り付け部で特に大きな崩壊が見られたことから、他の部位と固有周期が異なり、接合部などが崩壊のトリガーになった可能性がある。右岸はアスファルト舗装されておらず、堤防は足で踏むと容易に変形する程軟弱で

写真一 迫川左岸側の被害状況

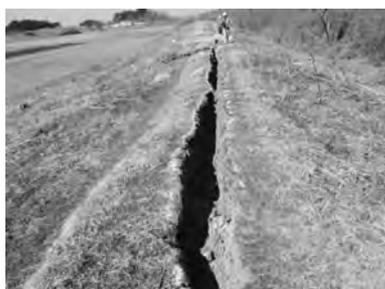
写真二 迫川右岸側の被害状況

あり、左岸の変状の見られた箇所も同様に軟弱であった。河川水位は堤防法尻部のレベルと比べて低い川裏、川表ともに水田があり、基礎地盤部は比較的含水量が多かった事が考えられる。

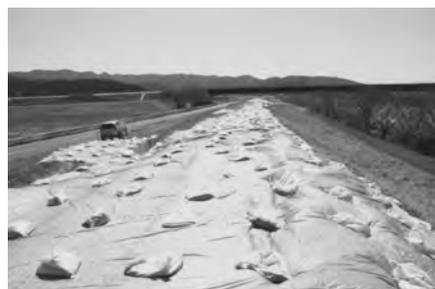
写真三 新北上川左岸側の被害状況 1

登米市東和町米谷～登米市津山町柳津（新北上川河口より38 km 上流）にかけて、新北上川左岸で堤防の被害が見られた。対岸から観察した限り、右岸においても左岸と同等の被害が観察された。いずれも、応急復旧されて、被害としては限定的であったと言える。写真一3の箇所は、法肩付近で川表および川裏側にクラックが発生しており、損傷の延長は150 m 程度であった。川裏側の道路にもアスファルト舗装に損傷が見られ、川表、川裏の双方に変形した事がうかがえる。当該箇所は川裏側の道路に出るためのスロープ盛土が取り付けられており、(1)の迫川左岸堤防と同様のメカニズムが考えられる。写真一4では、天端縦断方向に55 m 程度のクラックが見られた。クラックの深さは10 cm、クラックの幅は2 cm 程度であった。川裏側にはほとんど変状は見られなかったが、川表側には法尻に近い個所でクラックが発生しており、そこから法肩にかけても、コンクリートの階段や舗装に損傷が見られた。写真一5では、樋門と接合した堤防に損傷が見られた。その他の樋門においても同様の被害が見られた。樋門の接合部は、地震時の樋門構造物と堤防の変位の振幅や位相が異なり、盛土が構造物から打撃を受けるようなメカニズムが推察された。

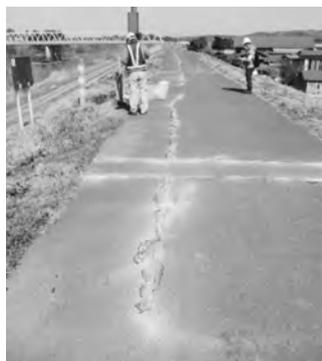
写真四 新北上川左岸側の被害状況 2

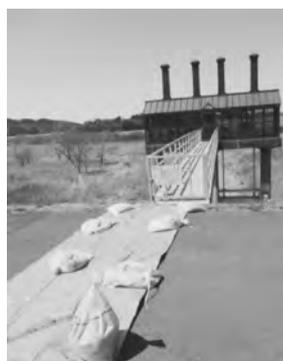
写真五 新北上川左岸側の被害状況 3

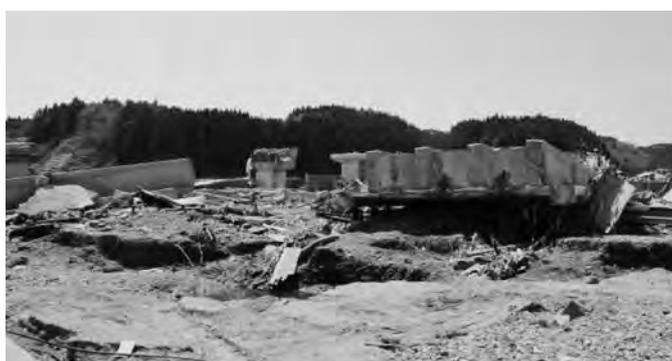
写真六 歌津大橋の被災状況

橋桁が津波によって落橋していた。地震動によって、橋脚や桁の取り付け部が損傷し、そこへ津波が到来し浮力と流れによる水圧で桁が外れたと考えられる。写真一6に示すように落橋した桁の一部は道路面が下になっており、海側から斜め上方向に桁下面に大きな水圧が作用した事がわかる。橋脚部には大きな損傷は見られなかった。橋脚の長手方向は津波の流れに対して平行で、水圧を受ける面が相対的に小さかったためと考えられる。

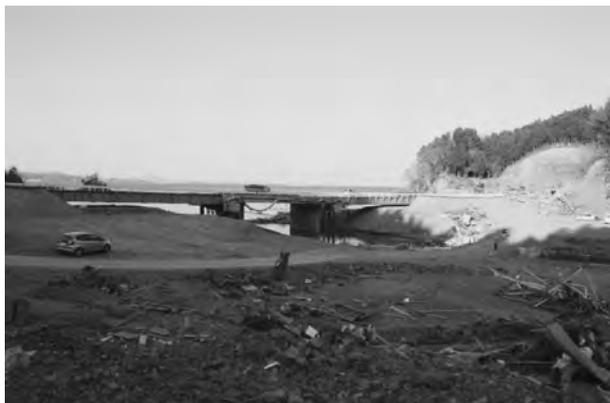
二十一浜橋は、写真一7に示すように津波によって桁が流されて、取り付け部の土が浸食される被害があった。調査時には、迂回盛土と仮設の橋桁による仮復旧が完了していた。二十一浜橋の陸側にあるJR 気仙沼線の盛土は、浸食によりほぼ消失していた。

写真一七 二十一浜橋の被災状況

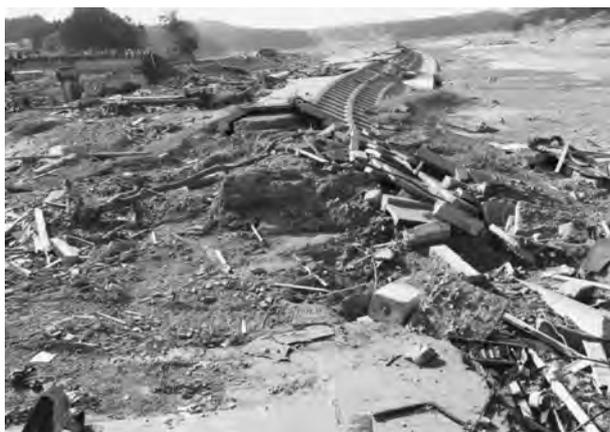
写真一八 小泉大橋周辺の護岸被災状況（上流側）

害は、橋の上流側近接部の護岸付き堤防が右岸、左岸ともに崩壊していたが（写真一八）、一方で、下流側には被害がほとんどなかった事である（写真一九）。小泉大橋のやや上流側に位置する樋門でも同様に樋門の上流側

堤防に損傷が見られた。この原因については以下のことが考えられる。パルス的な地震動が南東方向に卓越し、上流側護岸が構造物に押し当てられて損傷を受けた。また、橋の上流の護岸コンクリートには、橋桁などの流された構造物がぶつかってできたと考えられる引っかき傷が見られた。このような漂流物の打撃も上流側堤防損傷の一つの要因と考えられる。JR 気仙沼線の橋梁も津波が橋梁の上を超えており、橋桁が落ちる被害を受けた。また、橋梁の取り付け部は盛土構造であったが、津波による浸食で大きな被害を受けていた。

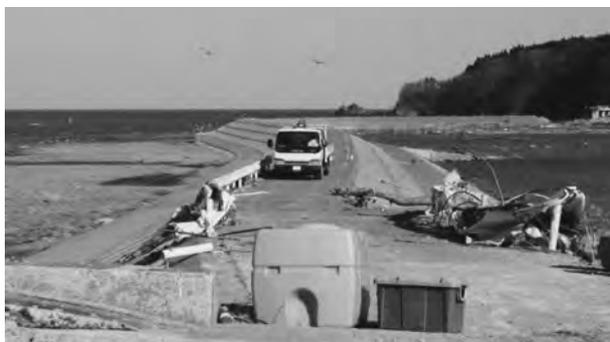
写真一九 小泉大橋周辺の護岸被災状況（下流側）

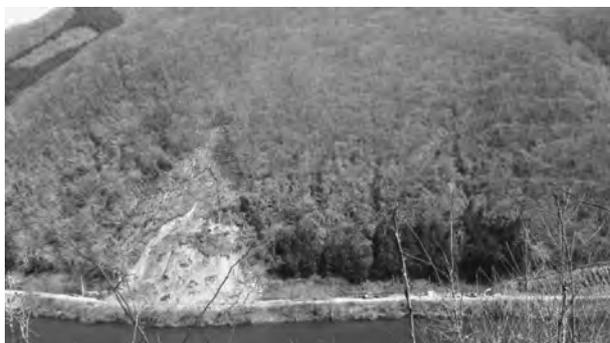
写真一〇 国道45号沿い切土斜面上部の自然斜面崩壊

国道45号の切土斜面上部の自然斜面が地震動によって崩壊したものと推察できる。斜面崩壊地周辺の地形は、西向きの凸形斜面で斜面傾斜角が40度と急傾斜である。崩壊は、写真一〇に示すように遷急線付近から幅50～60 m、厚さは2 m程度の表層崩壊が発生していた。崩壊土砂は0.2～0.4 m程度の岩塊、礫混じり土でH23/4/6現在、崩壊土砂が道路を埋め、車両通行止めとなっていた。また、崩壊地の上には明瞭なクラックが認められ、地表面伸縮計で変位の計測が行われていた。対岸からの崩壊地周辺を望むと崩壊地の左右の自然斜面部にも不安定移動土塊と思われる馬蹄形の形状が認められる。崩壊メカニズムとしては、道路切土斜面上部の凸形の自然斜面が地震による振動によって不安定化し崩壊したものと推察される。ただ、周辺の凸形斜面では同様な地震外力を受けていると考えられ、過去の地震による斜面崩壊の事例²⁾に当てはめると、今回の地震では崩壊に至っていないが、今後の降雨によって崩壊する可能性もあり、注意が必要である。

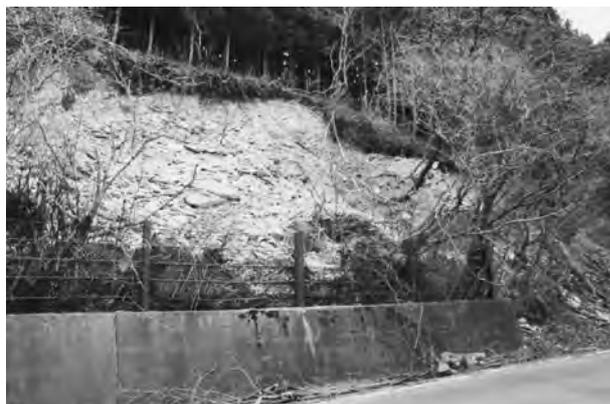
写真一〇に示すように、道路切土法面では、表面工が施工されていない箇所において、表層崩壊型の斜面崩壊や落石が発生していた箇所が多く見られた。崩壊は斜面横断形状が凸型を呈する斜面において遷急線付近から発生していた。ただし、落石防護柵が施工されポケット容量が十分な箇所では、崩土が道路上に到達するような被害には至っておらず、待ち受け型の対策工の効果が発揮されていた。一方、表面工が施工されている切土法面は、ほとんどの箇所では被害が発生していなかったが、一部の法面では、法枠工やモルタルの浮き上がり、モルタル表面の亀裂や一部崩落などの被害が発生していた。

写真-11 道路切土部での被害 (県道2号石巻鮎川線)

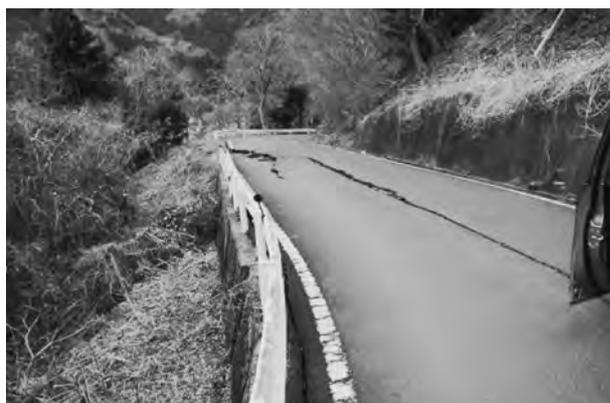
写真一〇に示すように、谷側（盛土部）で数 cm から数10 cm程度の沈下やガードレールの傾倒、舗装面でのクラックの発生などの地盤変状が見られた。このような盛土部における変状被害は多数の場所で見られた。

写真-12 道路盛土部での被害 (県道2号石巻鮎川線)

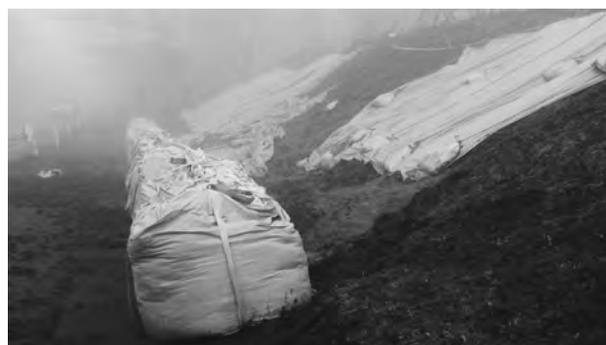
泉ヶ岳スキー場付近の南東向きの盛土斜面である。周辺の地形図コンターから南向きにゆるく傾斜した斜面地に盛土されている。盛土斜面の崩壊は、写真-13に示すように幅32 m、高さ15 mで、崩壊土砂から盛土材は細粒分を多く含む材料であった。また、盛土背面の平坦面にはいくつかのクラックが認められた。降雨および雪解け水が、そのクラックに流入していた。崩壊メカニズムとしては、地震動によって崩壊したものと推察されるが、雪解け水や降雨などが直接盛土内に浸透し、細粒分を含む盛土材の含水比が高くなり、盛土材料の強度が低下していた可能性も考えられる。

写真-13 盛土斜面の崩壊状況 (泉ヶ岳スキー場周辺)

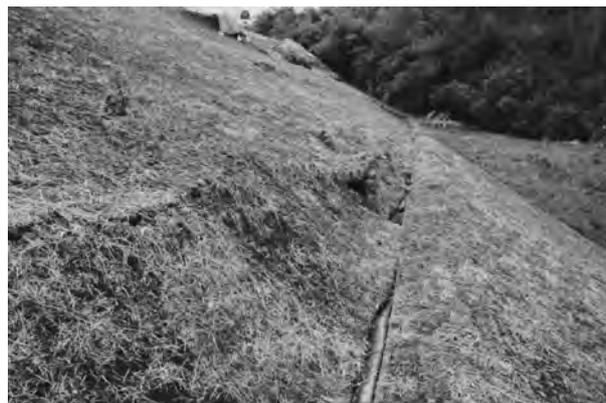
北東向きの谷埋め盛土斜面で、地震動によって盛土が変状した箇所である。浄水場への進入道路の下部盛土は、沈下によるクラックが道路上に認められ、盛土表面に施工されていたコンクリートブロックが、写真-14に示すように一部隆起し、ブロックの接続部で折れ曲がっていた。また、盛土法尻でU型水路が破損していた。さらに盛土斜面に向かって右側では幅15 m程度で土塊が崩落していた。浄水場への進入道路の上部盛土では傾斜は30度程度と比較的ゆるいが、幅20 cm程度の開口クラックが複数認められた。クラック部から見える盛土材料は、粒径のそろった砂質土であった。

写真-14 盛土斜面の崩壊状況 (福岡浄水場)
