# 東京湾岸における液状化被害

## 東京湾岸における液状化被害

Liquefaction-induced Damage in the Reclaimed Lands along Tokyo Bay

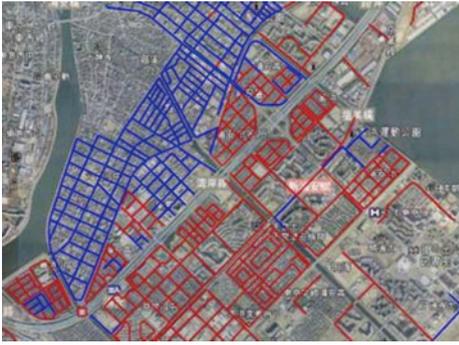
口絵写真一七 道路ごとの噴砂の有無の調査  
(赤線は噴砂が見られた道路、  
青線は噴砂が見られなかった  
道路)

道路ごとに上記のように噴砂の有無および液状化被災状況を調査した結果例として、浦安市の一部を口絵写真一7に示す。上述したように住民の方々により噴砂はすぐ片付けられたので、青の区域でも噴砂があった可能性はある。ただし、現地調査をした感じでは、液状化が発生した地区では砂が片付けられたといえども道路際にやはり少し砂が残っていたりしたので、かなりの精度はあるのではないかと考えられた。

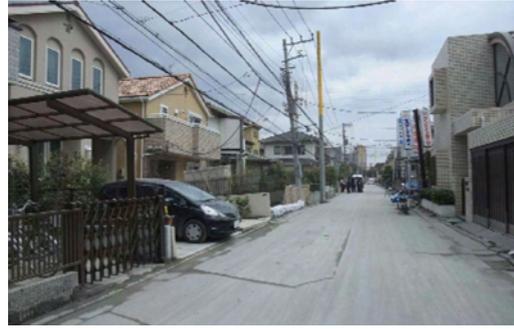
口絵写真一八 浦安市今川における家屋の沈下状況

浦安市の面積は16.98 km<sup>2</sup>であり、そのうち74%が昭和40年以降に埋め立てられた所である。そのほとんどの地区が液状化した。そしてこれらの多くは住宅地として利用されていたため、戸建て住宅やライフラインに膨大かつ甚大な被害が発生した。特に今川、入船、弁天、舞浜地区で多くの戸建て住宅が沈下・傾斜した。**口絵写真—8**、**10**に沈下および傾斜した戸建て住宅の例を示す。沈下量の詳細は分からないが、**口絵写真—8**付近では30 cm程度も沈下したように推定される家がいくつか見られた。また、**口絵写真—10**の所には4軒が建っていたがその中心に向かって4軒とも沈下・傾斜していた。

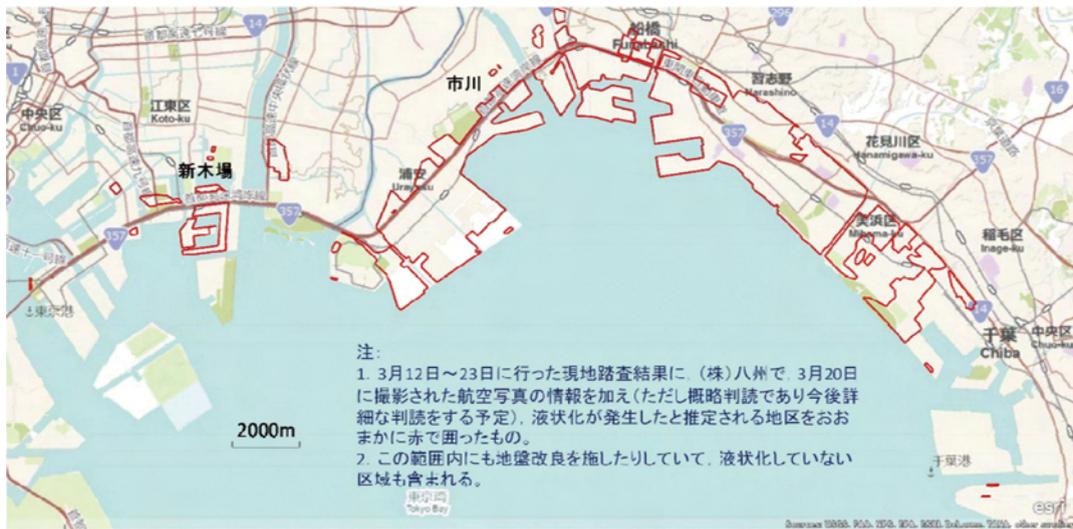
口絵写真一九 推定した液状化発生範囲

それを見ると噴砂が判読できることが多いが、今回の場合は調査範囲では空域制限にかかって飛びにくいとのことであった。3月20日になって俵八州で撮影されたので、その航空写真の情報を加え、液状化したと判断される地区を1/50 000地形図上でおおまかに囲ってみると**口絵写真—9**のようになった。ただし、道路での噴砂の有無をもとに液状化地区の推定を行っているため、道路で囲まれた中に地盤改良を行ってあって液状化していないケースも囲んでいることをお断りしたい。

**図—1**を見ると、東京都のお台場から千葉市の千葉港付近までの広い範囲で液状化が発生したと言える。ただし、浦安～船橋付近では全面的に液状化したのに対し、西側のお台場や東側の千葉港付近になると、一部で液状化した程度になっていた。ここに囲った範囲の総面積を求めてみると42 km<sup>2</sup>にもなった。なお、この範囲外でも、横浜市や川崎市の一部で液状化が発生したことが報告されている。また、お台場以外の臨海副都心は調査を行っていないし、また、千葉港より南東側でも一部液状化している可能性がある。この図以上に液状化した地区がある可能性がある。これらの情報は今後付け加えていき、また、**口絵写真—9**に示した範囲内でも他の方々の調査結果をもとに修正していく必要がある。

なお、**口絵写真—9**で囲った液状化発生範囲内でも液状化が発生していない区域がいくつか見られた。これらは地盤改良が施されていたのではないかと思われるが、今後明らかにされてくるであろう。

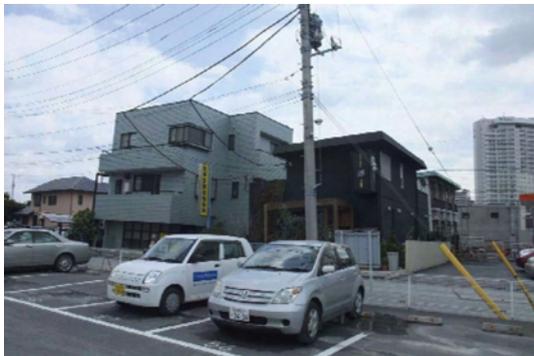
口絵写真一〇 浦安市入船における家屋の沈下状況

手前の家は40/1 000ほども傾いたとのことである。

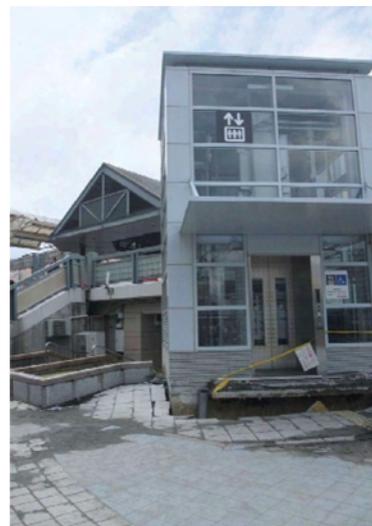
口絵写真一一 新浦安駅前で見られた段差

一方、中層のアパートやホテル、高架橋の沈下は見られなかった。これは、これらが杭基礎で支持されていたためではないかと思われる。また、護岸の被害も軽微であった。ただし、液状化による地盤の沈下が広い範囲で発生したため、構造物は被災していなくても**口絵写真—11**に示すように50 cm程度にも及ぶ大きな段差や杭の抜け上がりが発生した。

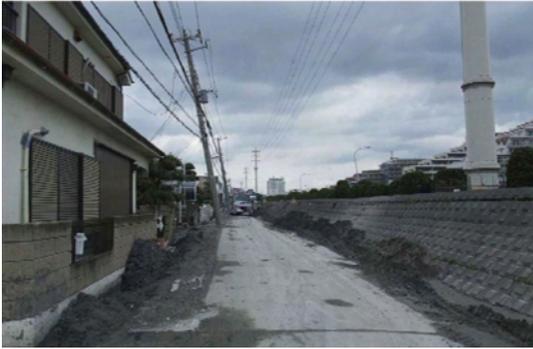
口絵写真—12 浦安市今川における路面の突き上げと電柱の沈下・傾斜

道路も液状化によって激しい変状を生じた。まず、地盤の沈下などに伴って凹凸が多く発生した。それだけでなく、**口絵写真—12**に見られるように水平方向に押されて座屈したように突き上げられていた箇所もあった。ここは**口絵写真—8**の近くの旧護岸のそばの道路であるが、その他に**口絵写真—13**に見られるように多くの歩道で同様な現象が生じていた。このような現象は浦安市だけでなく他の地区でも発生した。

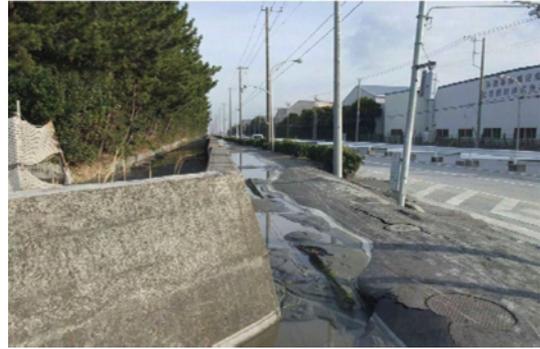
口絵写真—13 浦安市高洲における歩道の突き上げ

口絵写真一13に示したように、歩道が突き上げられている箇所が多く見られた。これは地震動の継続時間が長かったため、液状化した後も揺れが継続し、地盤全体が大きく揺すられ続けて、道路と敷地の境界の歩道などで水平方向に座屈的な変形が発生したためではないかと思われる。このために突き上げられた部分に埋設してあった埋設管も被害が甚大になっているのではないかと推察される。ただし、今後詳細な検討が必要である。

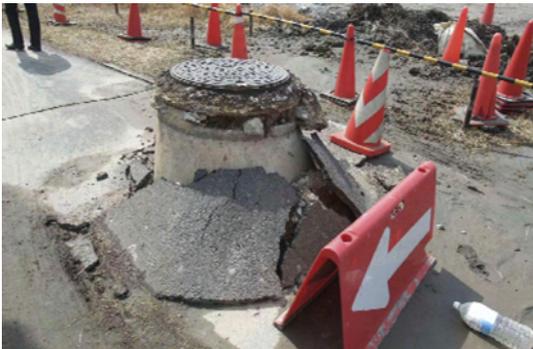
口絵写真—14 浦安市日の出で見られた浮き上がったマンホール

液状化に伴って地中埋設管やマンホールも各地で被災した。**口絵写真—14**には浮き上がったマンホールの例を示す。下水管の被災状況はまだ調査中で明らかでないが、砂が管路の中にはいり込んで調査の妨げになっているとのことであった。

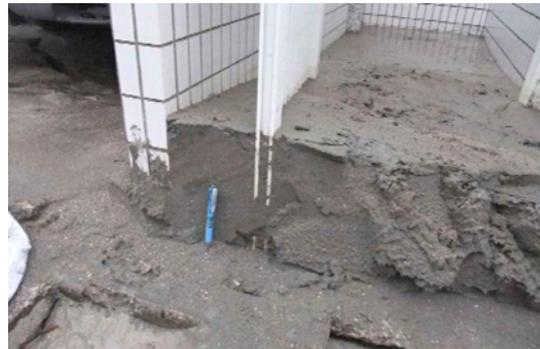
口絵写真—15 浦安市今川で見られた厚く堆積した噴砂

その他特筆すべき現象として噴砂量の多さが目立った。**口絵写真—15**に例を示すが、最大で30 cmもの厚さの噴砂が発生したのには驚かされた。

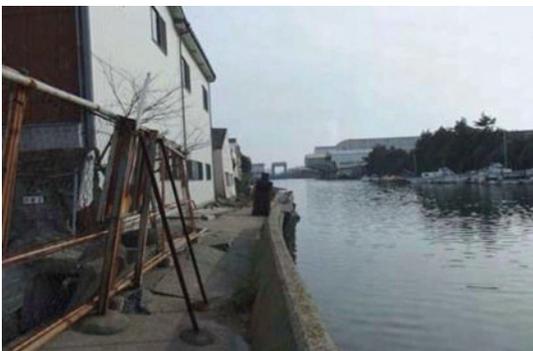
口絵写真—16 船橋市栄町で発生した護岸のはらみ出しと背後地盤での被害

ただし、このような地区の中にも狭いながら住宅地もあり、そこでは浦安市よりも甚大と思える家屋の被害も発生していた。**口絵写真—16**には船橋市栄町における被害を示す。ここでは護岸が大きくはらみだしていた。そして工場の建物は基礎が引っ張られていた。また、船橋市日の出では**口絵写真—17**に示すように電柱が大きく沈下し、**口絵写真—18**に示すように空の重油タンクが浮き上がっていた。

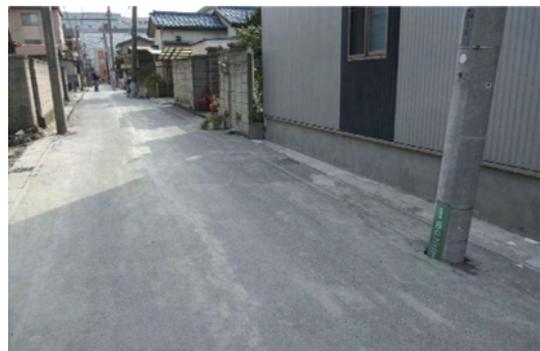
口絵写真—17 船橋市日の出で見られた電柱の沈下

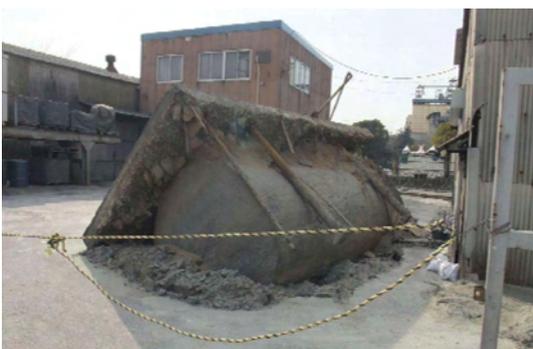
口絵写真—18 船橋市日の出で発生した重油タンクの浮上がり

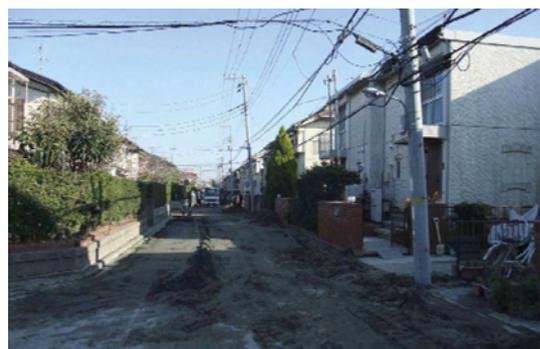
口絵写真—19 千葉市美浜区磯辺における家屋の被災状況

8丁目では、口絵写真一19に見られるように戸建て住宅が大きく沈下・傾斜していた。この写真は地震の2日後に撮影したものであり道路は噴砂で覆われていたが、9日後に再度訪れた時には噴砂がきれいに片付けられマンホールが20~30 cm 浮き上がっているのが見られた。これは2日後には分からなかったもので、噴出した砂の厚さは30 cm 程度以上もあったことになる。

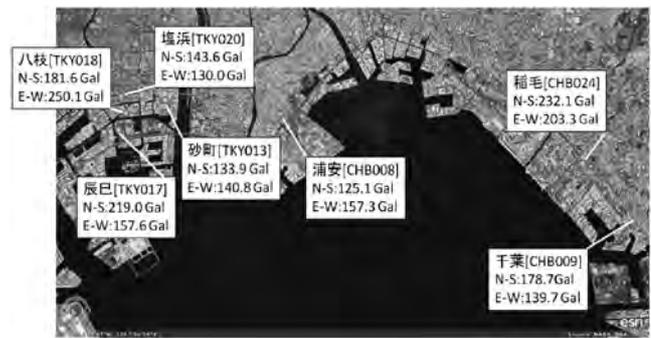
図一1 地表最大加速度分布 (K-NET<sup>2)</sup>による)

前述したように千葉県から神奈川県にかけて大変広い範囲で液状化が発生した。さらに浦安市、市川市、船橋市などでは液状化範囲内で全面的に液状化が発生した。K-NET<sup>2)</sup>によって観測されたこの地域の地表最大加速度は図一1に見られるように150~200 cm/s<sup>2</sup>程度とそんなに大きくはなかった。また、Jishin.net<sup>3)</sup>によると気象庁震度階も5弱~5強程度であった。ただし、図一2に浦安のK-netで観測された地震波を示すが継続時間は2分程度と長く、主要動だけでも1分程度もあった。したがって、地盤内で生じた繰返しせん断力振幅はそんなに大きくないものの、繰返し回数が非常に多かったことが、このように激しい液状化を生じたのではないと思われる。また、約30分後に発生した余震も大きく、これにより新木場では噴水が激しくなったとの証言もある。このように、巨大地震では繰返しせん断力の回数が増えることが問題であり<sup>4)</sup>、今回の液状化の判定にあたってはこの点を考慮する必要があると思われる。

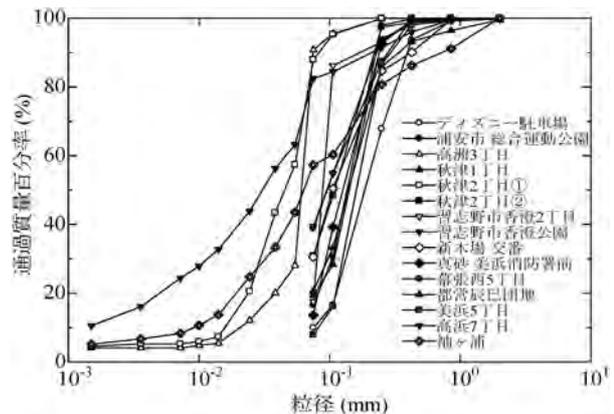
図一3 噴砂の粒径加積曲線

さらにこれらより激しかった所もあるかと思われる。我が国の過去の地震においてこれほどまでの厚さの噴砂は筆者達は見たことがないが、実は、同様の現象は昨年・今年とニュージーランドのChristchurchで発生していた<sup>1)</sup>。ここではさらに厚く、昨年の本震で40 cm も噴砂が発生し、今年の余震で再び50 cm もの厚さの噴砂が発生した例があった。そこで今回の地震との共通点を探ってみると、両者とも液状化した砂が非常に細かいシルト質砂や砂質シルトであったことが挙げられる。図一3に今回東京湾岸で採取した噴砂の粒径加積曲線を示す。これに見られるように細粒分含有率は10~90%と大変多い。このように細かい砂が液状化すると透水係数が小さいため噴水の時間が長く、また、噴水によって土粒子が地表に吹き上がりやすいので、噴砂の量が多かったのではないかと推測される。また、噴砂が舗装面上に堆積し、それを人工的に取り除いたため地盤(舗装面)

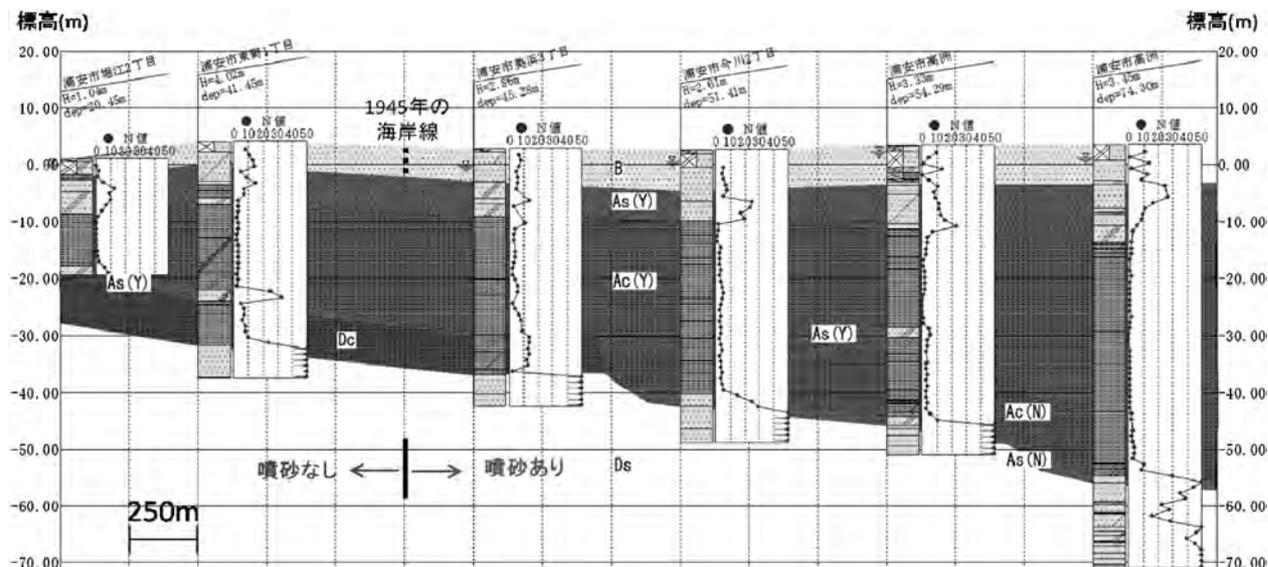
図-4 北西から南東に浦安を通る測線の推定土層断面（ボーリングデータ<sup>5)</sup>は千葉県による）

ちなみに、既往の地盤調査結果<sup>5)</sup>をもとに、浦安で液状化した今川を通る北西～南東にかけての測線の土質断面図を作成してみると図-4となる。図に見られるように液状化が発生した地区では $N$ 値が5～10程度の緩い埋立層が7～10m程度の厚さで造成され、その下部に $N$ 値が10～25程度の沖積砂層が堆積している。地下水位はGL. -1～-2mと浅い。液状化した層の判断は今後の詳細な調査を待たなければならないが、この断面から大まかに推定すると、地下水位以下の5～7m程度の厚さの埋立層が主に液状化したのではないかと推察される。例えば、液状化層厚の5%ほど圧縮沈下したとしても30cm程度の地盤の沈下量しかならないため、上記のように噴き上がってきた砂の分まで加えた沈下量で考えた方が、沈下量の実態に合うのではないと思われるが、今後の検討が必要であろう。
