宮城県北部の道路・鉄道の被害状況

Damage to Road and Railroad in Northern Miyagi due to the 2011 off the Pacific Coast of Tohoku Earthquake

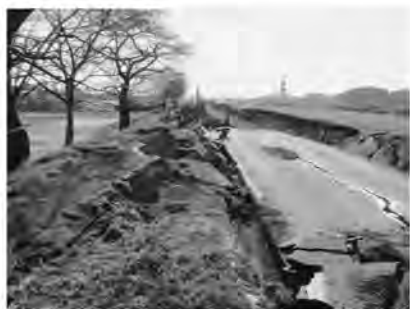
(b) 被害の様子(手前が西、奥が東方向)

まず、道路の被害として図一3に栗原市若柳大林を通る本吉街道の例を示す。ここでの推定震度は6弱である(図一2参照)。被害箇所は、迫川の北側に位置し、ほぼ東西方向に走る盛土天端がアスファルト舗装の片側1車線の対面道路である。道路の南側は水田、北側は水田と集落である。約450 mのほぼ直線区間で盛土に5 m以上の側方流動が生じて2 m以上の路面陥没が起こっ

図一3 栗原市本吉街道(盛土の側方流動)

ていた。路面クラックも多く認められた。道路東側半分では北側法面が流動していたが、西側半分では南法面が流動していた。盛土材は主に砂質土であるが、シルト質も散見された。

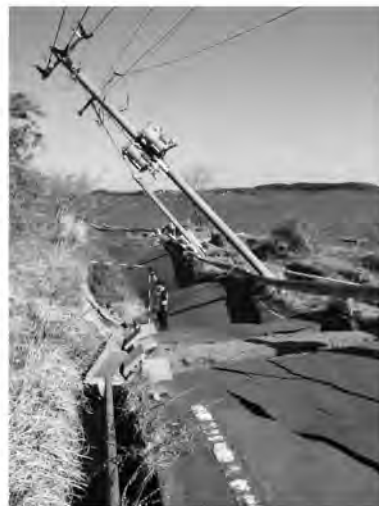
(b) 被害の様子(右側が長沼、奥が東方向)

図一4は登米市の長沼の周囲を走る湖周道路の被害例である。ここでの推定震度は6弱である(図一2参照)。被害箇所は長沼の北西部を東西方向に走るアスファルト舗装の1車線道路である。地形的には片切により整備された道路であろう。地震により斜面崩壊が生じ大きな路面陥没やクラックが多数発生していた。

図一4 登米市長沼湖周道路の被害(斜面崩壊による)

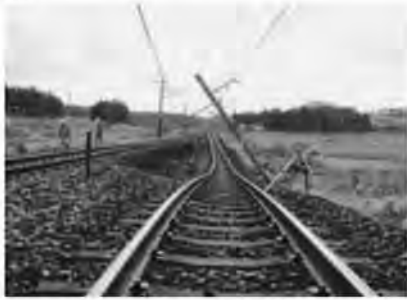
(b) 被害の様子(手前が北東, 奥が南西方向, 右手側が旧線)⁷⁾

次に、鉄道の被害として、東北本線の梅ヶ沢～新田間の例を図一5に示す。ここでの推定震度は6強である(図一2参照)。南西から東北方向に延びる路線であり、周囲は水田に囲まれた軟弱地盤上の盛土区間である。盛土は旧線に新線を増設した構造になっており、変状が生じたのは旧線側の古い盛土とのことであった。旧線側で盛土崩壊が起こり天端で約1.5 mの沈下が生じて、延長約150 mに渡って影響を受けていた。調査時点では、すでに法尻にふとん簀(排水ブランケット)とジオテキスタイルを適用した復旧工事が行われていた。

図一五 東北本線の梅ヶ沢～新田間の被害(盛土崩壊による)

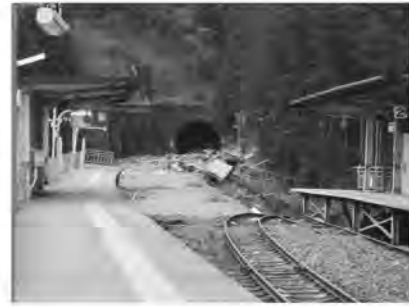
(b) 歌津駅の様子(手前が北東方向, 奥が南西方向, 左手方向が海)

図一六は南三陸町の気仙沼線歌津駅周辺および後出の小泉大橋周辺の浸水範囲を示したものである⁹⁾。歌津駅周辺の推定震度は6弱である(図一2参照)。図では分かりにくい, 津波は沿岸部を被い伊里前川を遡上し, また歌津駅のすぐ西側を通り内陸部へ浸入している。図一七に歌津駅周辺の被害を示す。歌津駅の西側一部からトンネル坑口までは盛土であり, 直ぐ東側の小学校や中学校はさらに高いところに位置している。駅舎にはほと

図一七 気仙沼線歌津駅周辺の被害(津波による)

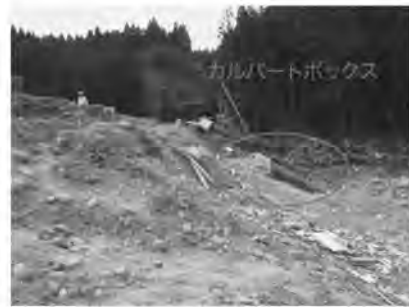
(c) プラットホーム西端からトンネル坑口までの盛土背面の様子(赤囲みはカルバートボックス)

んど被害は見られなかったが, プラットホームの西端部からトンネル坑口までの盛土天端ではバラストや線路の流失および北西方向に面した(内陸向き)盛土法肩から法面でかなりの洗掘が見られた。図一七(c)からカルバートボックス出入り口周辺が洗掘によりむき出しになっている様子が分かる。なお, ここでは示していないが,

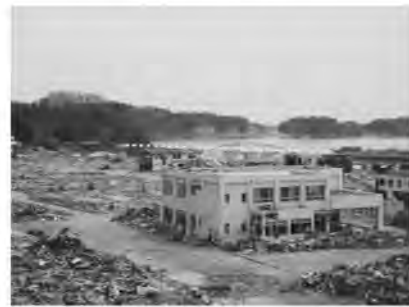
(d) 歌津駅から眺めた歌津バイパス(左手が北東方向, 赤囲みは橋脚, 黄色は流失した上部工)

他の被害箇所では海側向き盛土法面の洗掘も少なからず起こっていた。一方、図一7(d)では分かりにくいですが、国道45号歌津バイパス(図中遠方)では歌津大橋の橋梁の上部工が流失している。

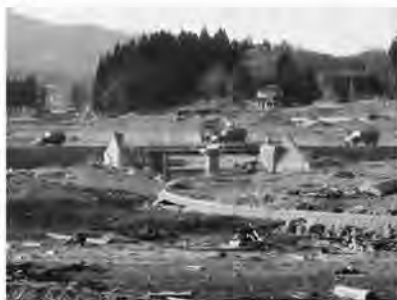
(b) 国道45号(奥)と気仙沼線(手前)被害

図一8 国道45号の道路盛土、および気仙沼線沖ノ田川橋梁とその前後の鉄道盛土の被害(津波による)

図一8は気仙沼市本吉町沖の田地区における道路盛土と鉄道橋梁・盛土の被害状況を示したものである。ここでの推定震度は6強である(図一2参照)。沖ノ田川横断面付近で国道45号と気仙沼線(大谷海岸～陸前階中間)が併走しているが、この区間は低地(多くは水田)であり、道路盛土・鉄道盛土とも津波により流出した。調査時点で国道は応急復旧盛土により車両通行可能となっていたが、鉄道橋梁はアバットと橋脚を残して上部工と前後盛土が流失したままであった。

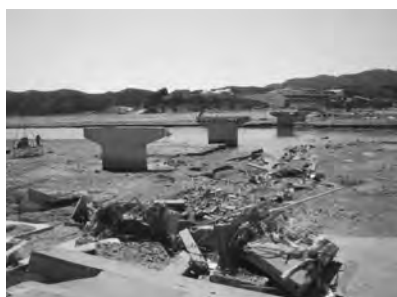
図一9 小泉大橋の桁流出、橋脚周辺洗掘、橋台上流側堤防決壊

図一9は気仙沼市本吉町津谷川の小泉大橋(国道45号)付近の被害状況である。ここでの推定震度は6強であり(図一2参照)、津波による浸水範囲は図一6に示すとおりである。上部工は津波により約300m上流側

に移動した。左岸・右岸とも橋台上流側の堤防が決壊していた。左岸の決壊幅は約16mで、橋樋管など構造物の形跡があり、それが弱部になり決壊した可能性もあるが、橋台上流側のみが決壊した原因は不明である。橋台下流側でも背面浸食があったが、さらに下流側の堤防では河口付近を除き顕著な被害は見られなかった。
