津波被害からの知見とハード対策の方向性の考察（その1）

Lessons from Tsunami Disaster and Future Views for Hard Countermeasures

常田 賢一（ときだ けんいち）
大阪大学大学院 教授小泉 圭吾（こいずみ けいご）
大阪大学大学院 助教

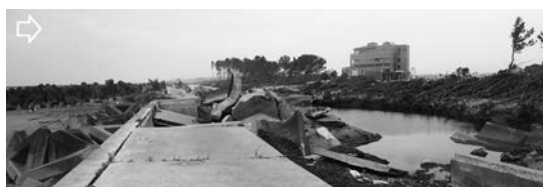
南側の鳥の海都市公園の辺りでは、波返しコンクリート護岸の前に砂浜から1m高の直壁に、4m程度の幅のコンクリート製の表天端が後付けされている区間がある。写真一10(a)は表天端、波返し、裏天端、裏法面を構成するコンクリート部材において、最も被害が激しい箇所であるが、写真のように4部材のすべてが流出している。これは、前面に天端を設けることにより、波返し効果が低減したためと思われる。裏法先は越流により侵食され、幅8m程度の落堀になっており、背後の幅80m程度の松林がほとんど流出している。ここで、写真一10(b)の衛星写真によれば、写真一10(a)の箇所はこの激しい破壊区間（写真中央）の北端に位置することが分かり、南側の当該区間の背後には、落堀（写真では緑色のゾーン）が形成されていないことが分かる。つまり、防潮堤の全体的な破壊により、落堀が形成されるに至らず、あるいは形成されても、その後、再び埋塞し、浸水が直接的に保安林に作用したと思われる。なお、落堀の減勢効果は、知見15で再考する。

写真一10(a) 波返しと前面天端の組構造の防潮堤被害：荒浜⑤

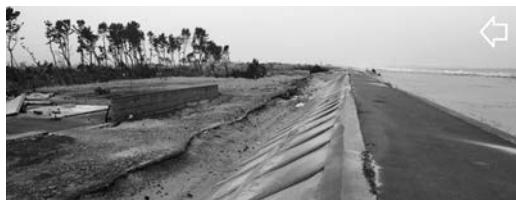
写真一18は比較的小規模と思われる越流による法先の侵食の状況である。防潮堤は、天端幅4.0 mで、表と裏のいずれも、ブロック2枚張りで高さ約2 mの斜堤である。表側は1 m程度、裏側は1.2 m程度露頭している。裏法先は簡易舗装の道路であるが、その一部は浅い箇所では0.8~0.9 m、深い箇所では2 m、洗掘されているが、水は溜まっていない。したがって、越流程度が小さければ、小規模な洗掘に止まる。

写真一18 裏法尻の侵食 (小規模) : 荒浜①

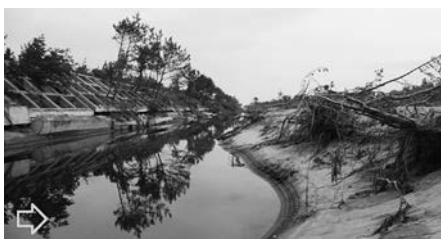
写真一20では、裏のり先の落堀のため、海側の状況は確認できないが、裏法は高さ3 m程度の3段の格子枠であり、法先は洗掘され、幅5 m程の落堀になっている。背後の松林は、落堀から20 m程度の範囲でなぎ倒されているが、その先は立木が目立つ。

写真一20 裏法尻の侵食 (大規模) による落堀 : 寺島⑨

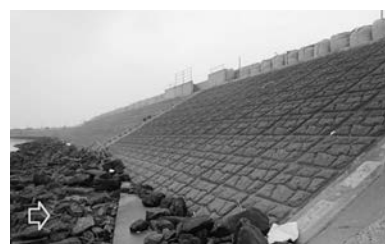
写真-29 損傷が無いブロック張りの河川護岸の表法面：阿武隈川右岸⑭

河川護岸あるいは堤防では、表法が津波を受ける面になるが、被害は皆無である。写真-29はブロック張り護岸であり、越流した箇所であるが、表法の損傷は見られない。これは、津波は法面に沿って水位上昇するが、津波の進入流速では侵食するような波力にならないためと思われる。なお、後述の土堤・土堤防でも、芝などの植生に対する侵食は少ない。

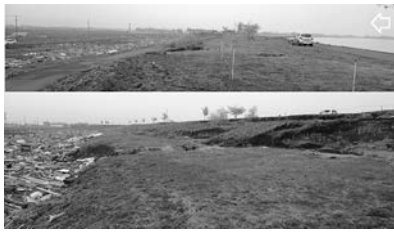
写真一30 天端幅のある裏法3段の河川堤防：阿武隈川右岸⑩

アスファルト舗装であることが一般的であるが、洪水時の越流と同じように、アスファルト舗装の天端は津波に対しても侵食されにくい。写真一30は桜づつみとするために、腹付けして拡幅した堤防であるが、若干の侵食痕はあるが、天端全体としては保持されており、拡幅された天端は侵食しにくいといえる。

ただし、写真から分かるように、裏法は侵食しやすい。当該事例では、裏法は3段（上から1.5 m, 2 m, 2 m）構造であるが、いずれの裏法面も侵食が見られる。なお、この地点は亘理橋の右岸直上流であり、相当規模の越流があったと思われるが、堤防全体としては、一部の侵食はあるが、機能的には大きな損傷とは言えない。
