東北地方太平洋沖地震 宮城県北部第一次調査報告 (A1, A2 グループ)

First Reconnaissance Report of Geotechnical Damage in the Northern Area of Miyagi Prefecture due to the 2011 off the Pacific Coast of Tohoku Earthquake (A1 and A2 Groups)

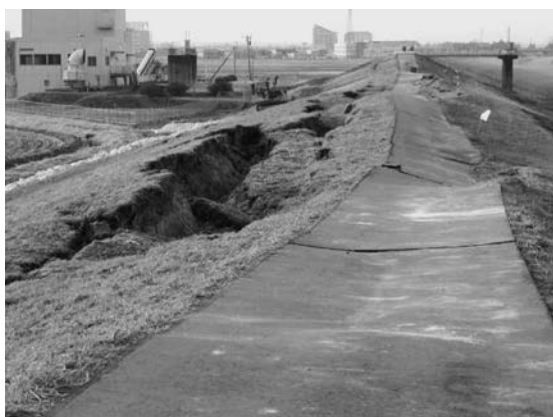
写真-1 は新江合川右岸堤防(2.8～3.0 KP 付近，大崎市古川楡木)の地震動による被害である。延長約250 m にわたって天端アスファルトが波打ち，最大約2.5 m の沈下が見られた。裏法面には深さ・開口幅とも1.5 m

写真一 新江合川右岸堤防（2.8～3.0 KP 付近）の被害

を超える大きなクラックがあった。表表面の護岸工が大きくはらみ出し、損傷部から砂がしみ出た跡が見られた。川表側では法尻付近で噴砂跡が見られたが、川裏側の堤体の顕著な側方移動は水田と堤体の間にある用水路までであった。

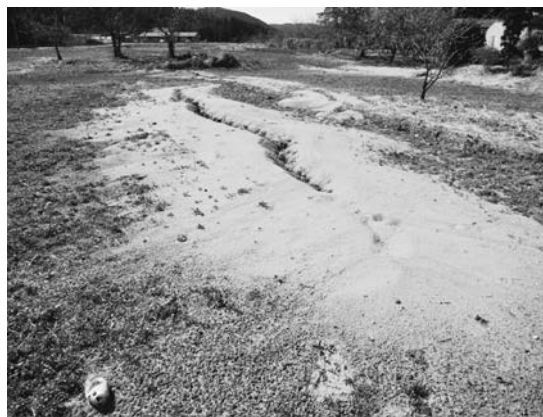
写真二は江合川・旧北上川合流点付近（石巻市河南町北和淵、西八反崎）に見られたクラックと液状化による噴砂跡である。ここは南側の和淵山と江合川堤防に挟まれた宅地と畑地である。開口幅20～30 cm、長さ数mのクラックが江合川とほぼ平行（東西方向）に多数見られたが、住宅の大きな損傷は確認できなかった。この地域では過去の地震でも液状化がたびたび発生している。

写真二 堤内地の液状化による噴砂とクラック（石巻市河南町北和淵、西八反崎）

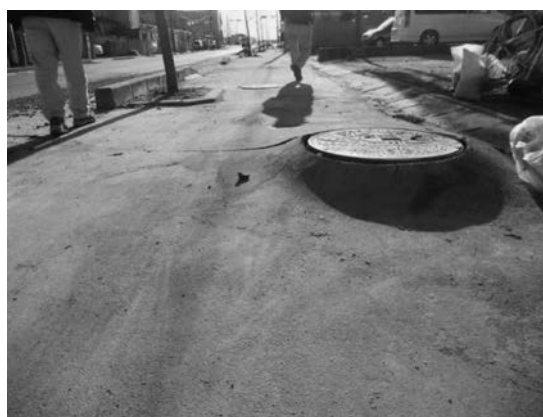
写真三は石巻市水明北と水明南を東西に横切る道路と沿道宅地に見られたマンホールの浮上りである。マンホールの浮上量は30～50 cm程度である。また、車道のうねりも大きく、不同沈下が発生したと思われる。この地域は旧北上川屈曲部内側の堤内地であり、埋戻し土だけでなく、堆積地盤も液状化した可能性がある。

写真三 マンホールの浮上り（石巻市水明北、水明南）

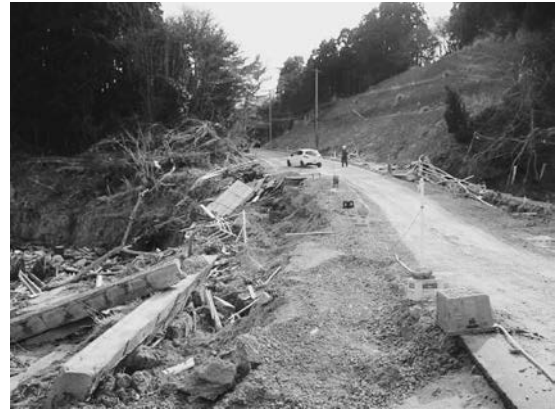
写真八は県道41号の道路盛土の被災状況である。他の津波による道路盛土被災箇所でも、盛土法面および保護路肩が流出し、鉛直に路体が残存しているケースが多く確認された。低地中央部などでは、路体全体が流出

写真一八 道路盛土の津波被災（石巻市鮫浦，県道41号）

し、道路が消失するケースも確認された。

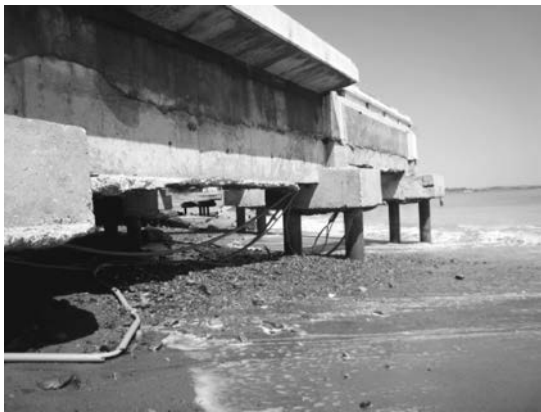
害状況である。小泉海水浴場の砂浜・海岸堤防・防砂林は津波によりすべて流出していた。砂浜流出により建物基礎が露出していた（写真六）。地形図判読では海岸線後退は約150 mとみられ、底部の古い粘土質地盤が露出し、栈橋状の古い木杭が現れていた（写真七）。

写真一六 赤崎海岸の砂浜流出による建物基礎の露出

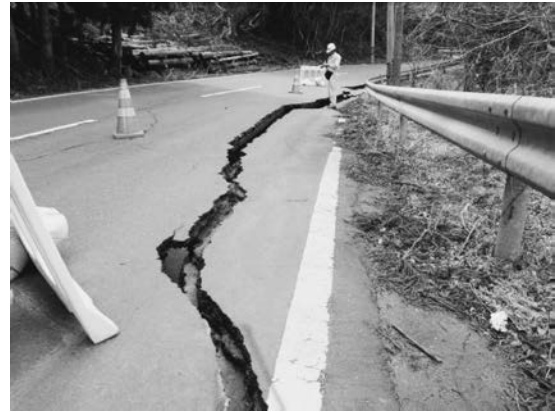
写真一九 谷部道路盛土変状（女川町高白浜，県道41号）

写真一九は谷埋め道路盛土の変状である。クラックが開口し、1m以上の深さを示していたことから、地震動により道路盛土体にすべり破壊が生じたとみられる。山岳道路の谷部の道路盛土においては、この写真と同様の変状が他の箇所でも複数確認された。

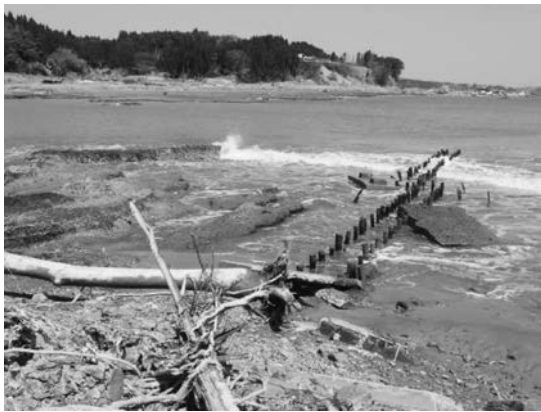
写真一七 赤崎海岸の砂浜流出と古い粘土質地盤の露出

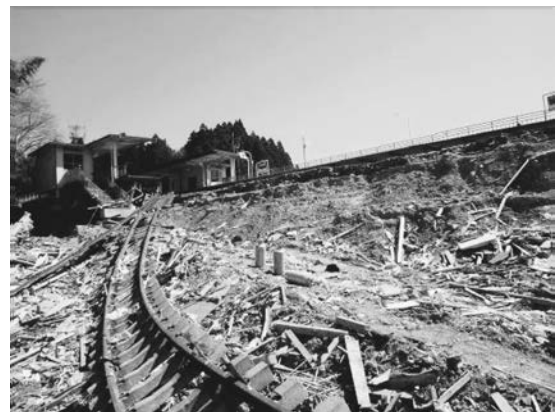
写真一〇 鉄道盛土の被災（南三陸町歌津，歌津駅）

写真一〇は気仙沼線歌津駅の鉄道盛土の被災状況を示したものである。気仙沼線の西側盛土を撮影したもので、津波は写真奥の伊里前湾方から鉄道盛土を乗り越え、気仙沼線の西北側の谷沿いの集落に到達した。波力により大きく変形した軌道と、盛土法面が流出して露出した鉄

道路床を示している。
