東北地方太平洋沖地震 宮城県北部第一次調査報告 (A1, A2 グループ)

First Reconnaissance Report of Geotechnical Damage in the Northern Area of Miyagi Prefecture due to the 2011 off the Pacific Coast of Tohoku Earthquake (A1 and A2 Groups)

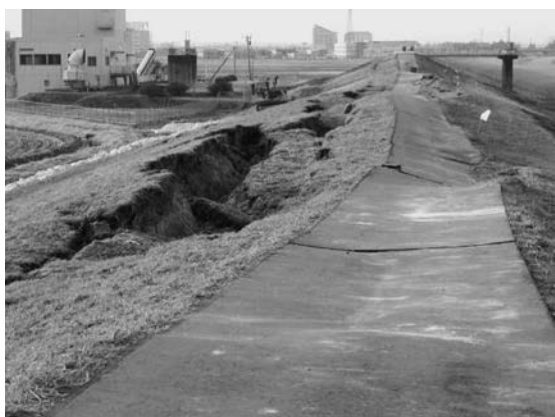
写真-1 は新江合川右岸堤防(2.8～3.0 KP 付近，大崎市古川楡木)の地震動による被害である。延長約250 m にわたって天端アスファルトが波打ち，最大約2.5 m の沈下が見られた。裏法面には深さ・開口幅とも1.5 m

写真一 新江合川右岸堤防 (2.8~3.0 KP 付近) の被害

を超える大きなクラックがあった。表法面の護岸工が大きくはらみ出し、損傷部から砂がしみ出た跡が見られた。川表側では法尻付近で噴砂跡が見られたが、川裏側の堤体の顕著な側方移動は水田と堤体の間にある用水路までであった。

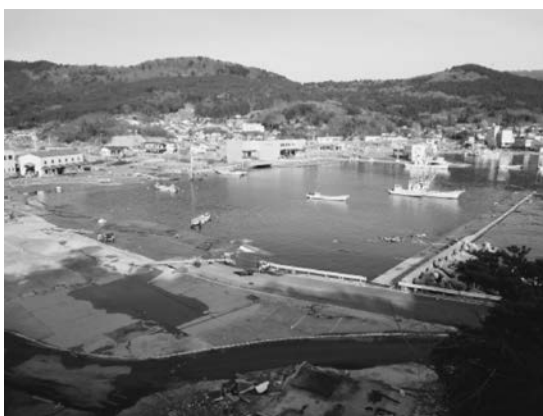
写真四は鮎川港 (石巻市鮎川浜) における沿岸部の地盤沈降の状況である。主として地殻変動によるものと思われる。鮎川港付近では約1 m沈下し、防波堤、臨港道路、物揚場等の港湾構造物が水浸していた。

写真四 鮎川港周辺の地盤沈下 (石巻市鮎川浜, 県道2号から望む)

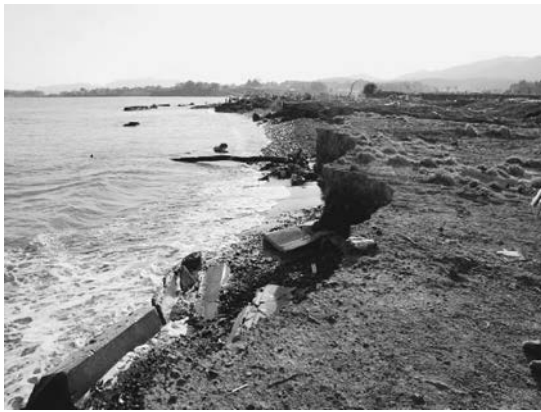
写真五は御伊勢浜 (気仙沼市波路上杉ノ下) における津波による被害状況である。お伊勢浜海水浴場の砂浜は流出し、ほとんどの海岸堤防が転倒・流出していたが、一部が岸から数十 m先の海水面に確認された。付近の水路と水門施設は倒壊していた。破損した水路の一部と思われるコンクリート塊が岸から約80 m先に確認された。これらの位置関係から、海岸線の後退量は少なくとも80 m以上に及ぶと推定される。また、既報³⁾にあるとおり、この海岸の南側 (気仙沼市本吉町野々下) では道路盛土・鉄道盛土と鉄道橋梁上部工の流出が見られた。

写真一5 御伊勢浜の海岸堤防損傷と砂浜流出

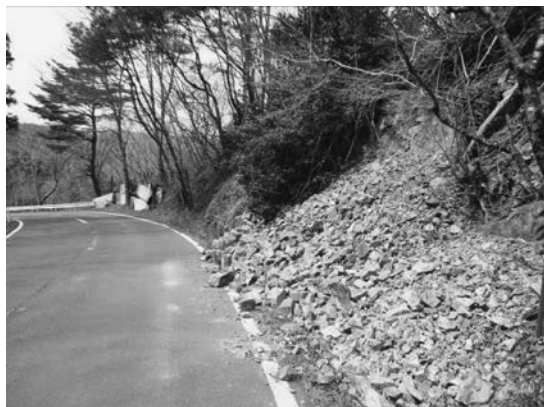
写真一11は国道398号沿いの切土法面の小規模崩壊である。法面を構成する地質は砂質粘板岩で、高さ約5mの切土法面において、岩盤内の節理等の割れ目により崩壊が生じたものである。崩壊した岩屑は崖錐状に堆積していたが、交通に支障をおよぼす状態ではなかった。

写真一11 切土法面の小崩壊 (女川町尾浦, 国道398号)

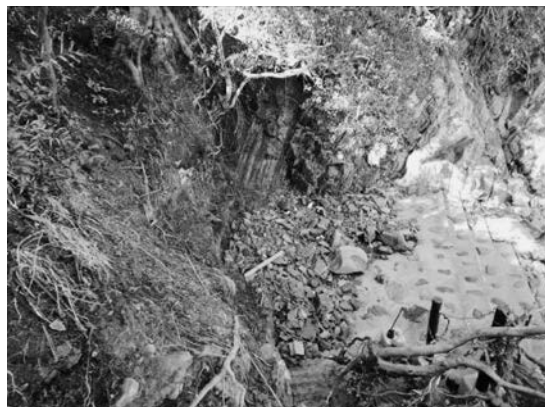
写真一14 自然斜面の被災 (南三陸町戸倉, 神割崎)

写真一14は景勝地の神割崎での小規模な岩盤崩壊を示している。岩盤崩壊により、観光通路には最大 $\phi 20$ cm程度の岩屑の堆積が確認された。同程度の小規模崩壊は

神割崎周辺において複数箇所を確認された。

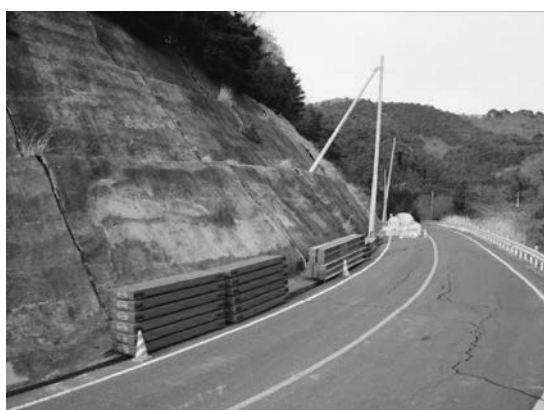
写真一12、13は県道2号のモルタル吹付けと法枠工が施工された切土法面の被害状況である。写真一12は全景である。モルタル吹付け施工継ぎ目の緩衝部でモルタルの浮きと段差が明瞭に確認された。写真では確認しにくい、切土変状箇所の道路アスファルト面には馬蹄形

写真一12 切土法面の被害 (石巻市侍浜, 県道2号)

のクラックが認められた。写真一13は、写真一12奥の土のう設置箇所の近景である。側溝は圧縮変形し、法尻のコンクリート叩きが大きく変形していた。また、モルタル吹付けと法枠工の構造境界は大きく変形・破壊し、地山がむき出しの状態であった。以上から、本地点では、地震動により切土法面および道路谷側法面においてすべり破壊が生じたと推察できた。

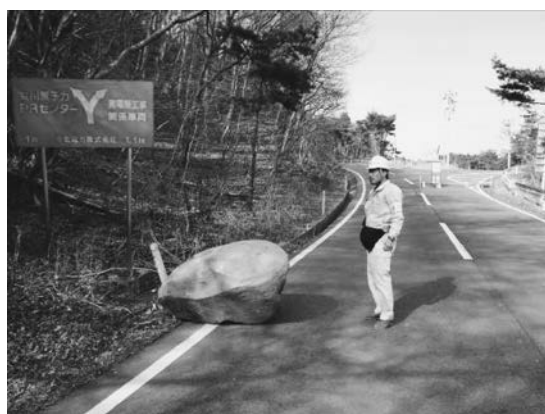
写真一15 背後斜面からの落石 (石巻市鮫浦, 県道41号)

写真一15は県道41号上で確認された落石である。写真左側に凹状の集水斜面があり、斜面上には $\phi 1$ m超の花崗岩質の円礫状転石が多数確認され、この落石は地震動により斜面から滑落して道路に到達したと推定された。

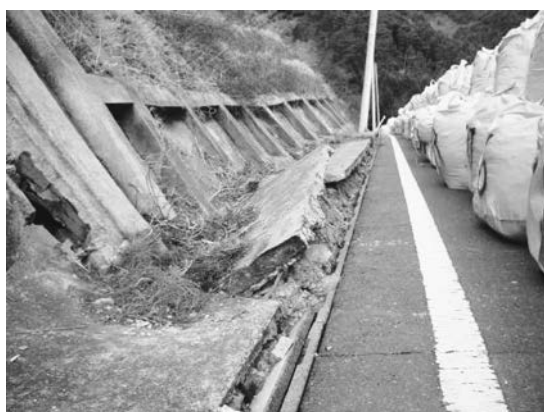
写真一13 切土法面の被害 (道路構造物の破壊, 石巻市侍浜, 県道2号)
