## 津波被害からの知見とハード対策の方向性の考察（その2）

Lessons from Tsunami Disaster and Future Views for Hard Countermeasures

常田 賢一（ときだ けんいち）  
大阪大学大学院 教授小泉 圭吾（こいずみ けいご）  
大阪大学大学院 助教

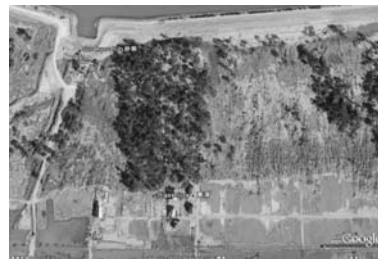
写真—35は津波後の住宅の状況であるが、海岸線から650 m程度離れている。住宅と海岸の防潮堤の650 mほどの間には貞山堀があるが、その大部分は松の保安林であった。津波により、写真の手前のように保安林はほとんどが流出してしまったが、残存している箇所もあり、その一例が写真—35である。写真の住宅の1階部分は損傷を受けているが、基本的な構造は残っており、海側に隣接して残存した保安林（幅230 mほど）の効果と言える。このように、保安林といえどもある程度の減勢効果はあるはずであり、本事例が証である。なお、保安林が倒れても、その場に残れば、下流域の流木被害を減ずることができる。上空から見た当該場所は写真—36であり、写真—35の住宅は写真中央下に見え、住宅の存否と保安林の流出の有無の対応は明確である。同場所での流された保安林と残存した保安林の様子は、写真—47からも分かる。

写真—35 保安林により流出を免れている住宅：東浦④

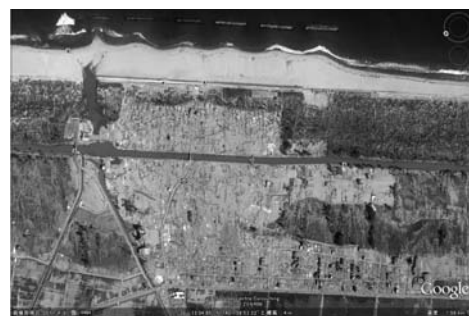
写真一42は、保安林の幅が異なる住宅地における津波後の衛星写真である。ここでは、600 mほどの幅がある保安林を切り開いて造成されており、保安林の狭小部は50 m程度であり、広い箇所は、元来、写真のように二

写真一42 保安林を開拓した住宅地〔地震後〕荒浜①

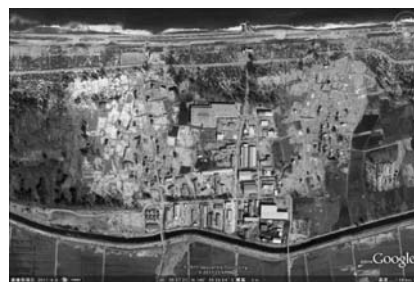
写真一44 保安林の開発による住宅、工場：二の倉⑦

真であるが、海岸線から900 m 辺りに貞山堀(写真の下)があり、写真一42と同様に、幅600 m 程度の保安林を切り開いて、貞山堀と海岸の間に住宅や工場が建てられている。そのため、海側に残された保安林の幅は50 m 程度であるが、道路が通っていたり、松の木の生え方がまばらである印象が強く、防潮機能は小さいと思われる。そのため、写真一45のように、海に近い住宅は流出し、住宅地内のアスファルト舗装の道路の山側が洗掘されたりしている。なお、写真一44を詳細にみると、工場の建物が残留しており、一般住宅との構造の違いはあるものの、工場位置での保安林の幅が住宅地の3倍程度あることから、保安林の幅の効果も示唆していると思われる。**【知見15】**落堀が保安林に対する減勢に効く

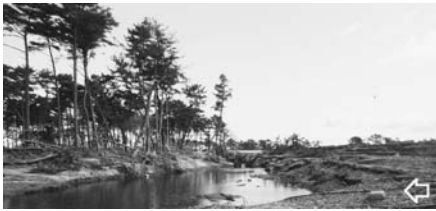
写真一46(a) 盛土の裏法尻に形成の落堀と保安林：東浦④

写真一46(b) 写真一46(a)に隣接した保安林の流出箇所：東浦④

写真一46(a)は津波により堤防の裏法先に形成された落堀と残された保安林の状況である。また、写真一46(b)は写真一46(a)の残された保安林から左方向に目を転じた山側の遠望であるが、津波で流出した保安林が目立つ。さらに、同じ場所で角度を変えてみたのが写真一47であるが、子細に見ると落堀の位置(奥の○印)で保安林が残り、法先が洗掘されていない位置(手前の○印)では保安林が流出している。つまり、津波により形成された落堀が津波の減勢に係ることが示唆される。

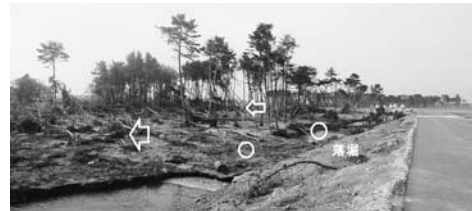
写真一47 盛土の裏法尻の侵食と保安林：井土浦⑤

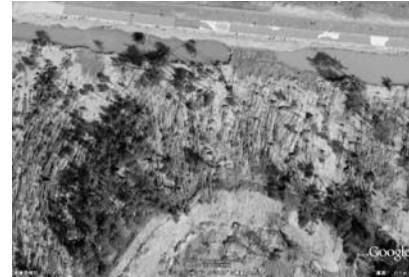
さらに、衛星による上空からの写真一48は中央上の落堀(左右に広がる帯状部分)の途切れた箇所が、写真一47で法先が洗掘されていない箇所である。同箇所の背後(写真の下側)は保安林が流出しているが、同箇所の左側の落堀の背後の保安林は残存していることが分かる。

写真一48 写真一47の上空からの状況：井土浦⑤：上方が新設堤防と落堀

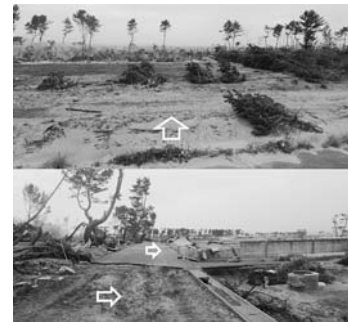
写真一49 津波の通りやすさと被害の差異：写真上は防潮堤から遠望・写真下は背後の住宅地：荒浜①

防潮林の幅が狭い箇所において、樹木密度が小さい、あるいは倒木により低密度化した箇所は、津波が通りやすくなるため、住宅地の被害が大きくなるように思われる。写真一49は津波の保安林の通りやすさと被害の差異を比較したものであり、上の写真は防潮堤からの遠望であり、樹木あるいは立木の密度差がうかがえる。他方、下の写真は背後の住宅地であり、津波の通りやすい箇所(写真の手前の矢印)では、アスファルト舗装の剥離があり、路肩の洗掘が大きいといった状況にある。他方、津波の通り難い箇所(写真の奥の矢印)では、アスファルト舗装の剥離が無く、宅地の侵食の程度も小さい。

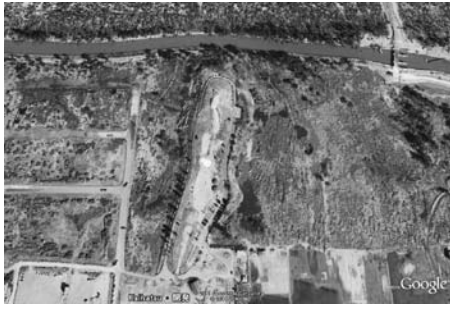
さらに、写真—55は地震後の衛星写真である。上方の左右の帯が貞山堀であり、流線型の高盛土を回り込むようにある倒木の様子から、津波の流れ方が見てとれる。また、範囲は定かではないが、高盛土の下側（山側）の半分程度の低い盛土部分は浸水していることがうかがえる。ここで、写真の左側の空き地は、がれきや漂流物の1次集積場である。

写真—55 上空からの高盛土：冒険広場②：上が海側

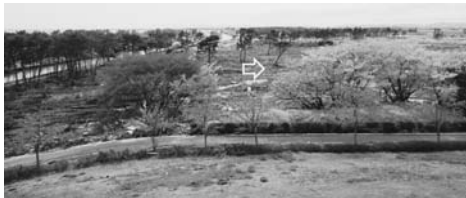
写真—56 高盛土からの俯瞰（南側）：海浜公園冒険広場②

なお、写真—56は展望台から見た高盛土の南側の様子であるが、写真—54(b)の倒木から分かるように、隣接してあった保安林の立木は見当たらない。

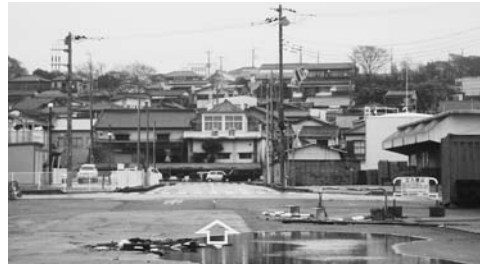
写真—58は茨城県大洗町の大洗港であり、海側からの北側の住宅地の遠望である。岸壁から約200 m からは高さ20~30 m 程度の砂丘地形の高台であり、斜面南向きに住宅地が形成されている。岸壁から100 m 程度離れ

写真—58 港側からの砂丘上の住宅地の遠望：大洗港

たコンビニエンスストアでの浸水深は約1.5 m であり、海面からの岸壁高を2 m とすると、浸水高は3.5 m 程度と想定される。したがって、津波は砂丘斜面下端部に達した程度であるが、さらに高い津波では遡上が発生すると思われる。

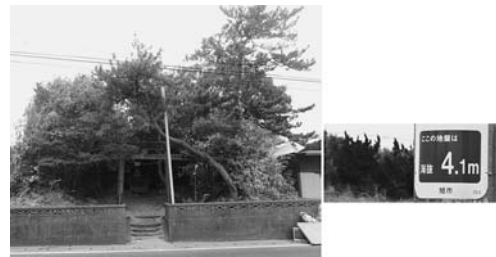
写真—60 写真—59の砂丘背後の三峰神社と道路沿いの海拔表示：横根 F

写真—59は防潮堤から50 m ほどでの状況であり、中央の樹木に覆われた自然砂丘の背後に住宅があるが、海側は整地されており、津波により被災した家屋が撤去されたと思われる。この自然砂丘は2~4 m の高さがあるが、既出の写真—37(b)では、右上部の上下の二つの道路に挟まれた木立の場所であり、西側(写真の左側)に川がある。砂丘の背後にある住宅の住人によれば、津波は隣接する河川方向から砂丘を回り込んで浸水し、浸水深は2 m 程度であったと言う。なお、砂丘の一角には写真—60の山側に向かって置かれた三峰神社があるが、道路面から2.5 m ほどの祠は浸水しなかったという。写真—59のビーチライン位置での海拔は4.1 m (写真—60参照)であり、浸水深の2 m から浸水高は6.1 m 程度と算定でき、防潮堤上の自転車道はビーチラインの道路面から0.7 m 高いので、防潮堤位置の越流深は1.3 m 程度

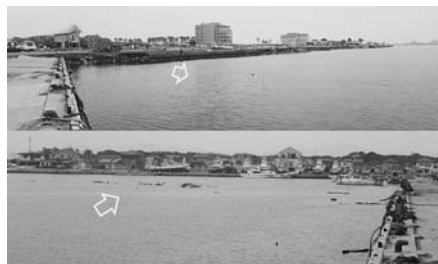
写真—63(a)は荒浜漁港であるが、上の写真は海側からの浸水が水域に入り込む側を、下の写真は水域から出る側である。特に興味を引くのは下の写真であり、護岸背後の住宅の損傷が、水域の背後にない住宅よりも小さいように思われる。前者の住宅にも水域以外からの浸水があった可能性もあるが、漁港水域の減勢効果がうかがえる。また、漁港水域の規模は縦（海・陸方向）400 m程度、横200 m程度、岸壁の水面高1.5 m程度であるので、相応の貯留機能があると思われる。なお、当漁港は“鳥の海”の湖の一角にあるので、河口から湖への津波の遡上も考慮する必要がある。

写真—63(a) 荒浜港の沿岸：写真上は背後の海側から流入、写真下は港の北側の様子：荒浜港⑥

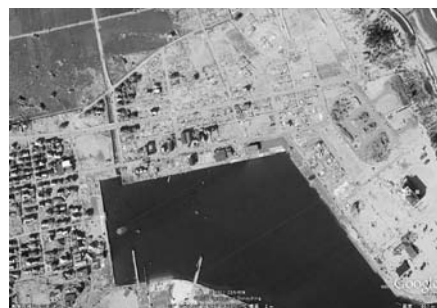
以上の現地状況に対して、写真—63(b)は地震後の衛星写真であるが、漁港の湾内の西側（写真の左側）の住宅の状況と、北側および東側のそれは異なっており、漁港水域が被害軽減に関係することが示唆される。

写真—63(b) 津波後の荒浜港周辺：右が海側

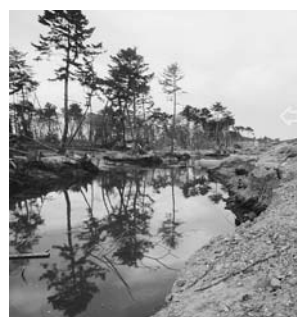
写真—64 堤防の裏法尻に形成された落堀：井土浦⑤

写真—64は代表的な落堀であるが、写真—46と同様に背後の保安林は、すべてではないが残存している。落堀の保安林に対する津波の減勢効果は知見15で考察したが、別に保安林だけでなく、住宅であってもよい。つまり、落堀を水路や漁港水域と同様に、津波の減勢に資する水域空間と捉えると理解しやすい。言い換えると、防潮堤や堤防が決壊しない範囲において、落堀の形成を許容すること、さらに、裏法先に落堀に相当する水域空間を設けることなど、防潮堤の設計に結びつくヒントにな

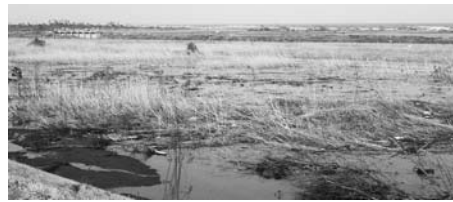
写真-68 広大な湿地，浦などの存在：井土浦⑤

写真-68は名取川左岸河口付近に広がる井土浦とそれに隣接する湿地帯である。両者の間に貞山堀があるが、海岸線から湿地帯の山側縁までの距離は 400～500 m にも及び、湿地帯だけでも幅 150 m 強の大規模な平地形である。津波に対して、この広大な空間の機能に興味があるが、人工リーフと同様、ここを津波が進行する間は、少なくとも津波高あるいは水位の変化（増加）の抑制が期待できると思われる。

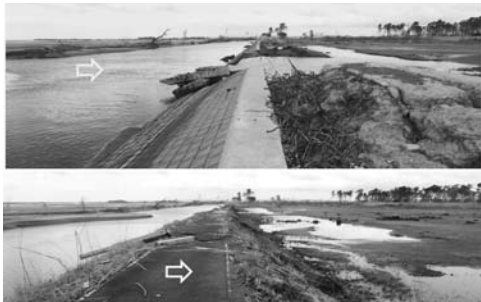
写真-67 貞山堀の山側の堤防：写真上は破堤，写真下は侵食止まり：井土浦⑤

写真-67は貞山堀に近接した2箇所の山側の堤防である。堤防の水面高は 3 m ほどであり、上の写真の箇所では津波により堤防が決壊しているが、裏法の侵食が進行したためである。一方、裏法の侵食の程度が小さい場合は、下の写真のように天端のアスファルト舗装の剥離や裏法の小規模な侵食に留まる。
