1. 調査団名称

東北支部・地盤環境プロジェクト研究委員会 合同第一次調査団

3. 調査地点

仙台市沿岸部、石巻市沿岸部

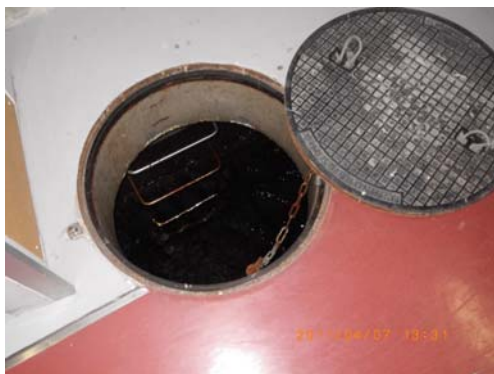
13:30 仙台市宮城野区内 災害用対策井戸調査 (新日本リネン株式会社敷地内)

津波による浸水が起こらなかったエリアのため、建屋を含め井戸も健全な状態であった。井戸水は、地下約 80m からポンプにより常時汲み上げている。

井戸水は水温 20.2℃、塩分濃度 0.02%、pH6.6 であった。

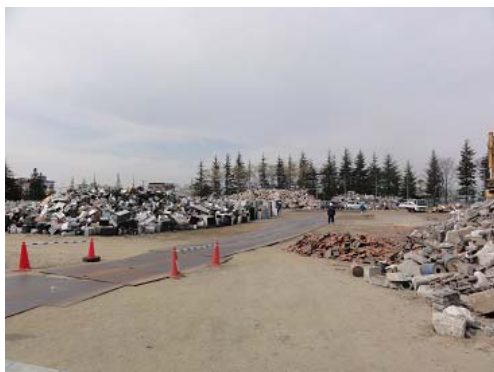
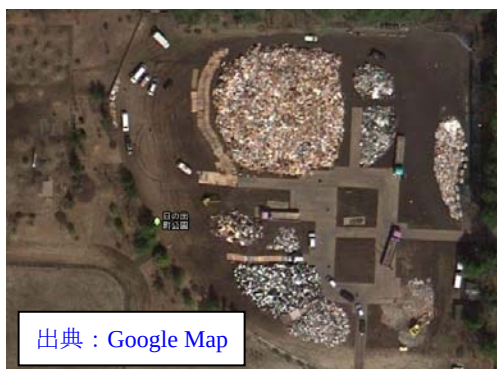
14:00 仙台市宮城野区 日の出町グラウンド内 廃棄物集積場踏査

この場所は 3/27 前後から一般家庭からの廃棄物の集積場として利用され、グラウンド内は、瓦礫、家電、木材、金属類に整然と分別されている。また、動線の確保、門外警備員の配置など、計画的に運搬がなされていることが伺える。入り口に行政担当者を配置し、車のナンバーの確認及び直接ドライバーに聞き取りを行うことにより、他の市町村からの持ち込みがなされないよう管理しているとのことである。仙台市内であれば宮城野区以外の受け入れは可能である。なお、仙台市内の廃棄物仮置き場には、土砂類の持ち込みは禁止されている。また、津波被災地で発生した廃棄物はほぼ持ち込まれていないとのことである。(参照 : 「仙台市 HP」 [http://www.city.sendai.jp/sai\\_gomi/index.html](http://www.city.sendai.jp/sai_gomi/index.html))

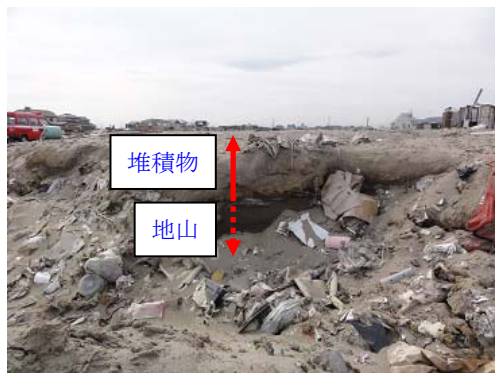
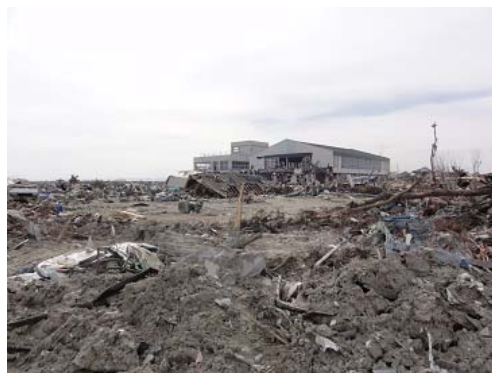
全域において、津波による土砂が堆積している。踏査したエリアでは約 20～30cm の土砂が堆積していると推察されるが、全容の把握は困難であった。

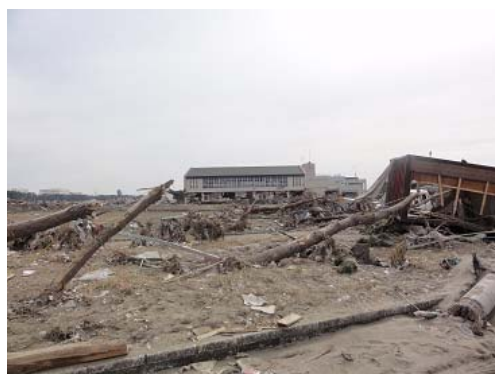
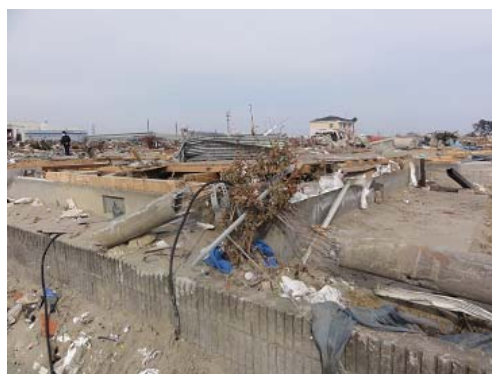
津波の進行方向に木が倒れたと推測される。基礎部分を残して多くの戸建て住宅が倒壊していた。また電柱も全て倒れていた。

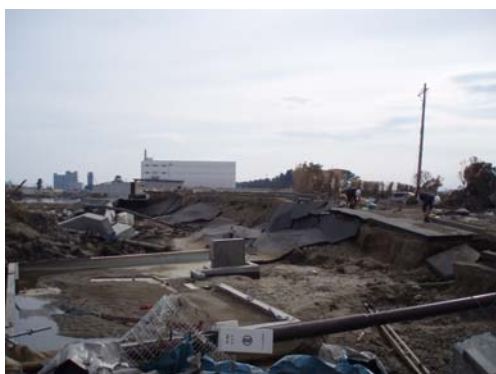
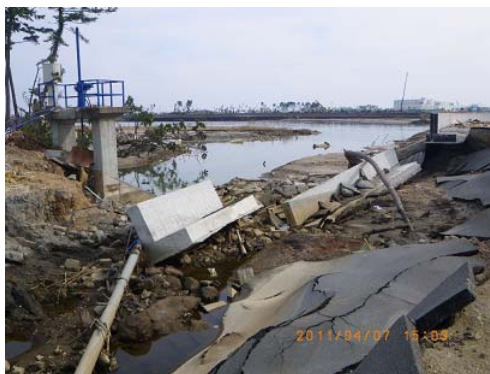
七北田川河口付近の河川道路の崩落の様子。

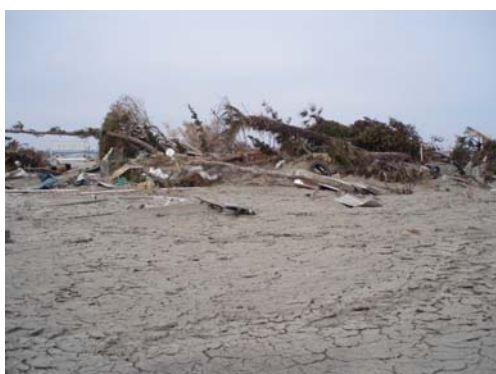
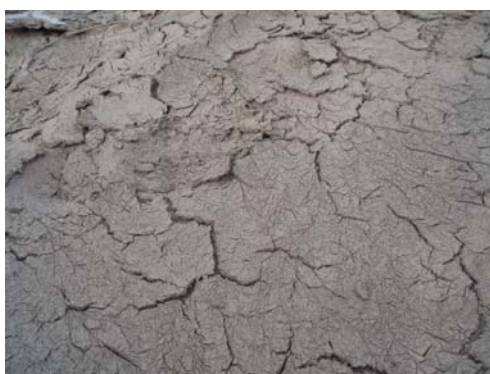
津波による堆積物は、地震発生から約 1 ヶ月が経過した調査時点では表層部分の多くが乾燥しており、写真のようなひび割れ状で分布していた。表層から約 4mm 厚で板状に乾燥収縮した堆積物が分布しており、その下部はシルト質～砂と見られる堆積物が存在していた。

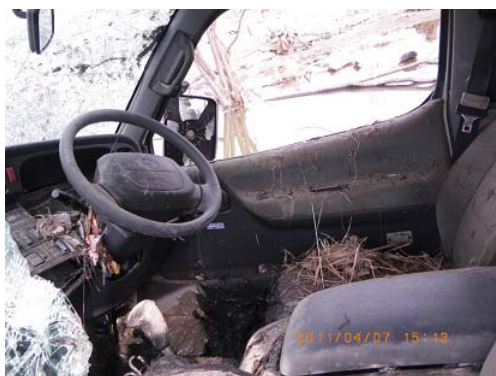
車内等に堆積したものは、乾燥せずにヘドロ状のまま溜まっているものもあった。

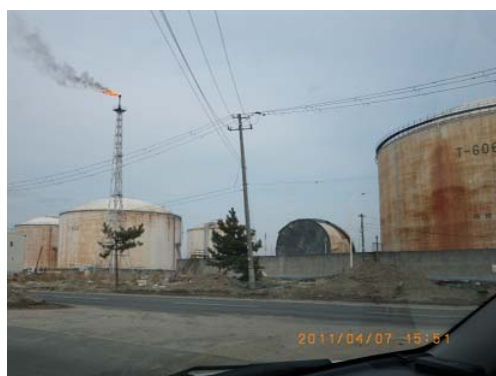
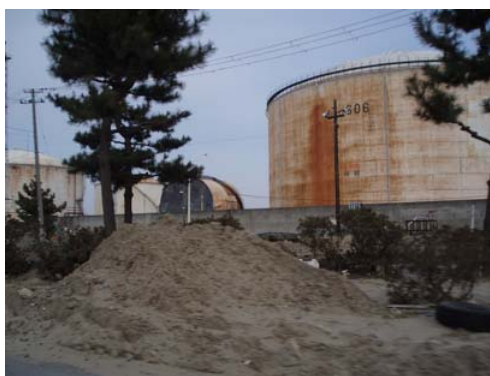
15:50 仙台港周辺工場地帯

燃料タンクが横倒しになっている。(車内から撮影)

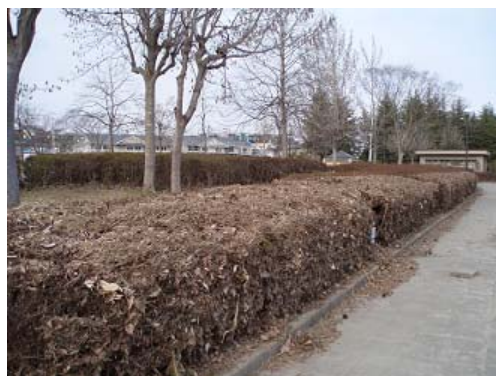
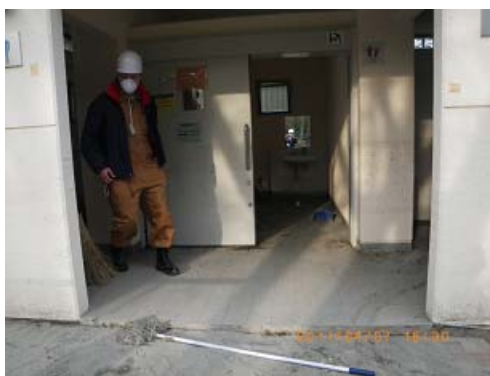
16:00 多賀城市 緩衝緑地踏査

植木には、津波により運搬された草木などが絡まり、植木自体の葉が見えなくなっていた。後方に見える植木が本来の色である。このエリアでは、津波は約 2m の高さまで津波が到達していたことが伺える。

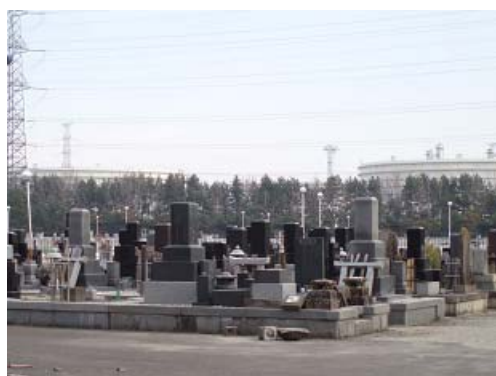
緑地横にある墓地の様子。墓石が崩落しているものも見受けられるが、大きく倒壊したものは少ない印象を受ける。

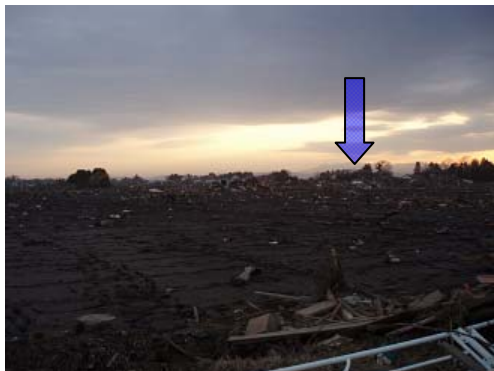
17:00 仙台市若林区区内 災害用対策井戸調査 (笹屋敷水道組合)

写真の矢印部分に災害用対策井戸が 2 つ存在している。周囲は田圃が広がり集落は小規模であるが、津波により住宅の多くは倒壊している。

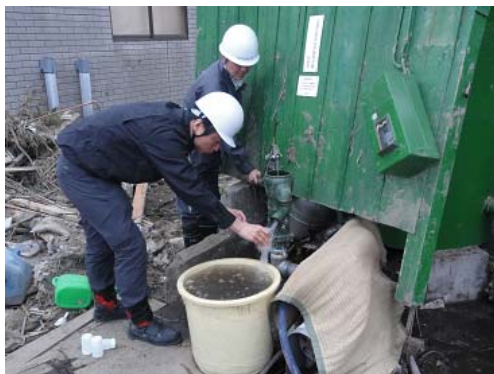
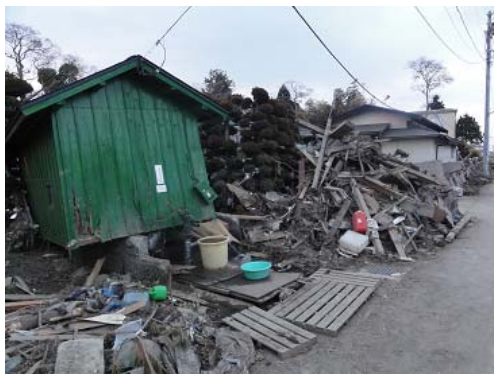
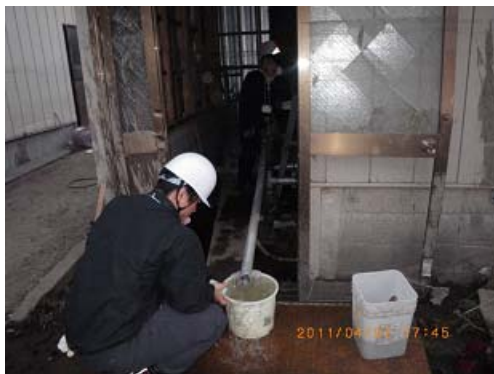
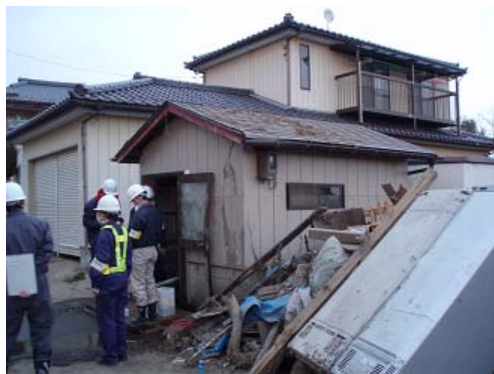
周囲の建物は倒壊しているが、井戸は小屋を含めて 2 つとも現地に残っており、井戸機能も健在であった。

井戸水は、北側の井戸では水温 12.1℃、塩分濃度 0.03%、pH7.8、南側の井戸では水温 12.0℃、塩分濃度 0.04%、pH7.8 であった。また、目視した限りでは濁度にも問題は無いと判断できる水質であった。

津波で被災した地区（仙台市若林区）で、災害対策用井戸が健全な形で残っており、清澄な地下水が得られた。防災施設の機能例として特筆されるものである。

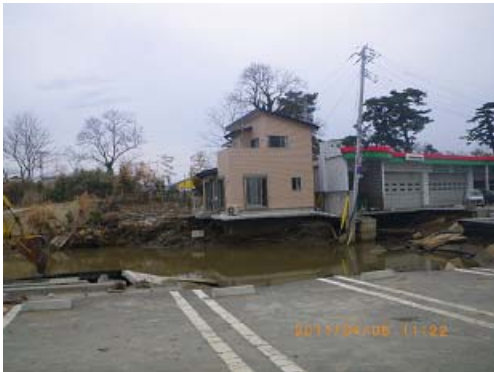
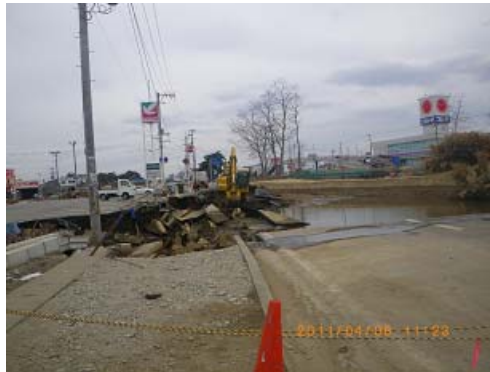
### 11:20 石巻市中浦近辺

道中、道路が陥落しており、住居が浮いている箇所があり、復旧作業が行われていた。

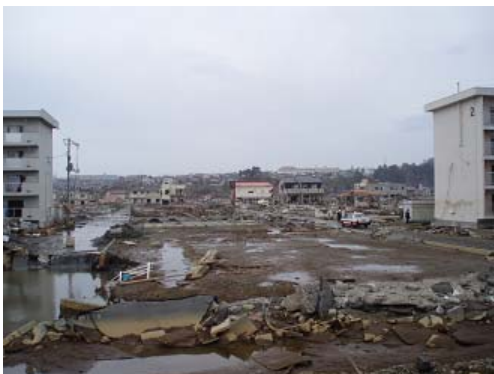
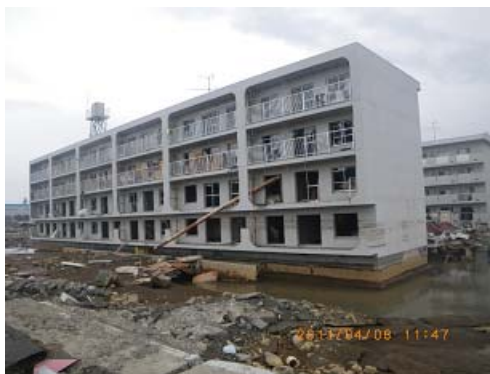
### 11:30 石巻市南浜町 沿岸部踏査

沿岸部から市街地方面を撮影した写真。津波により住居は倒壊しており、瓦礫が多く散在していた。鉄筋コンクリート造と見られる中層構造物は残っていたが、液状化もしくは津波により基礎部分が1.5mほど剥き出しになっていた。

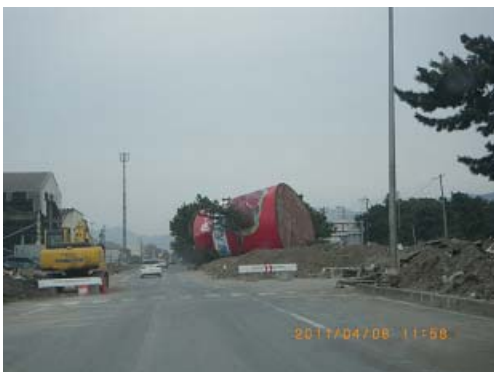
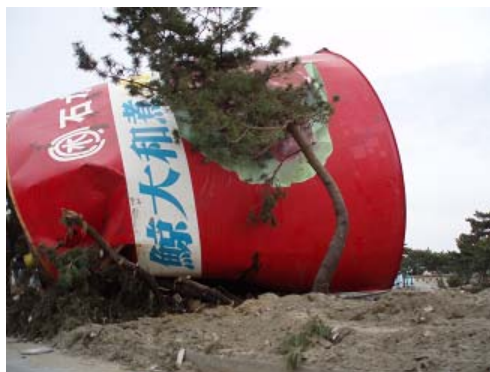
### 11:50 石巻市湊近辺

石巻漁港から津波により流されたと見られる直径5mほどの燃料タンクが横倒しになっている。漁港まで

の距離は約 500m である。内容物が漏洩したかの判断は難しいが、特に強い油臭がすることは無かった。

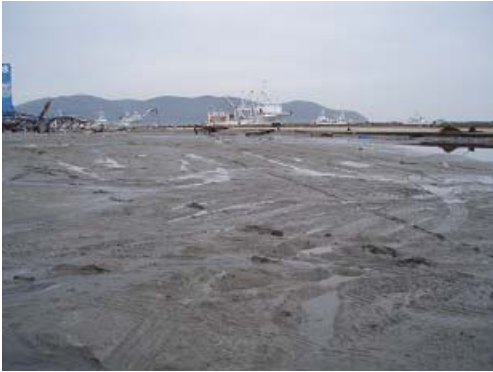
#### 12:00 石巻漁港踏査

津波による堆積物が広く分布している。堆積物は粒径が比較的大きく、シルト分及び砂分が多いと見受けられる。箇所によりバラツキはあると思われるが、約 5～10cm の層厚で堆積物が存在していた。

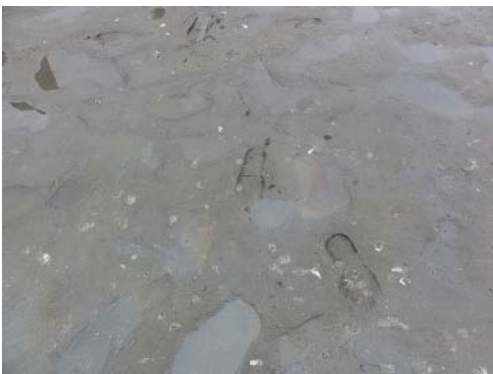
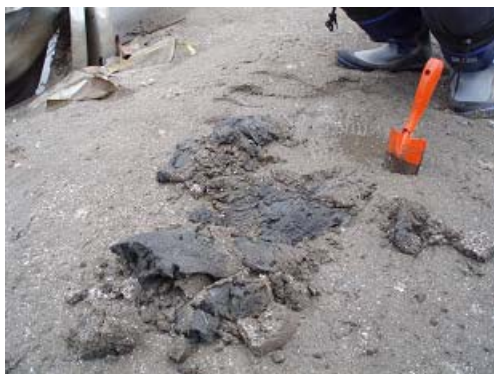
油膜が確認できる箇所もあるが局所的であり、特段油臭がすることも無かった。また、堆積物の表面は土色であるが、掘り返せば褐色を呈している。

燃料タンクの倒壊などにより油類の漏洩が懸念されるが、現状では強い油臭が感知できる箇所は局所的であった。震災後約1ヶ月が経過していたため、表層部は揮発したためと考えられる。堆積物上の水の一部に油膜が確認できる箇所もあったが、同様に局在しており、広域に渡って漏洩していると判断できるものは無かった。

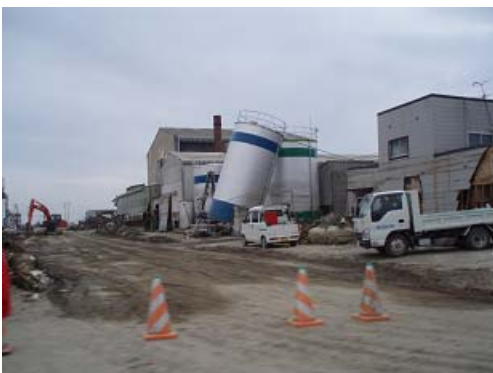
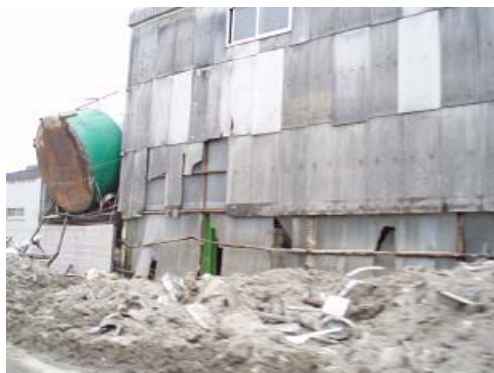
燃料タンクの移動や転倒が多く発生している。

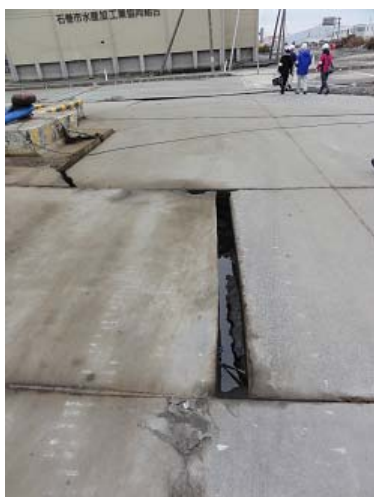
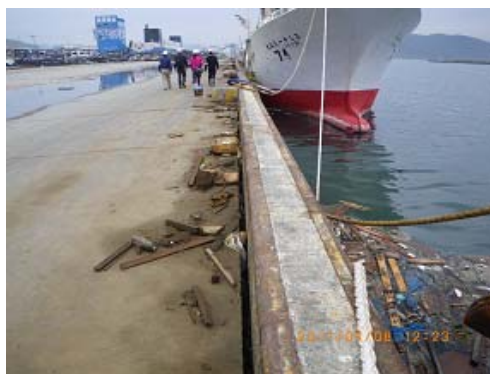
地震動による護岸の変状により、舗装部分に亀裂が生じている。

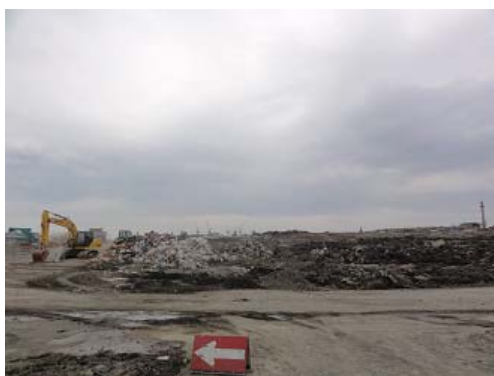
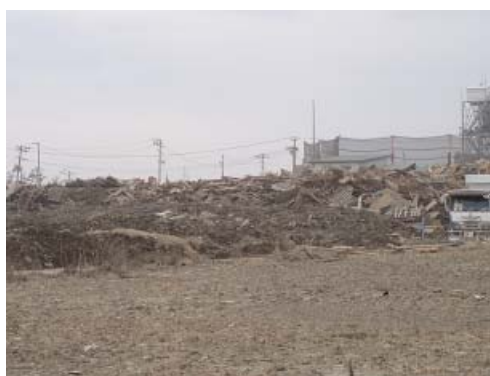
13:00 石巻港南浜ふ頭 災害廃棄物集積場踏査

仙台市と比較すると、広大な敷地が仮置き場として確保されている。また、土砂や堆積物なども持ち込まれており、分別は厳密に行われていない印象を受ける。

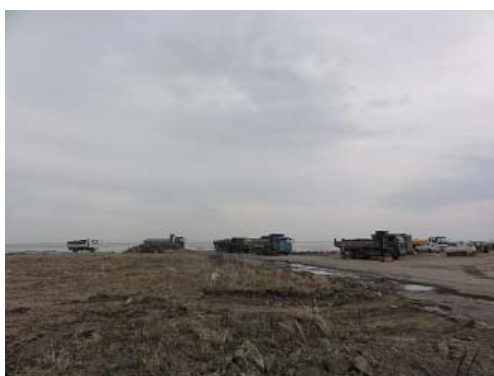
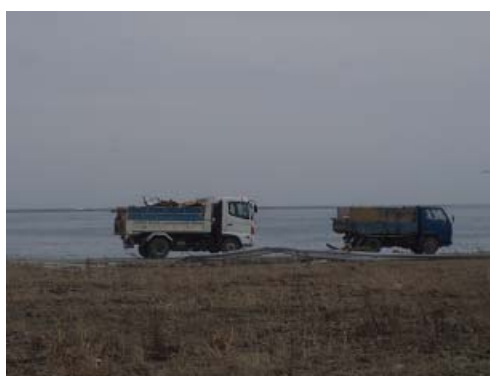
石巻市内には、南浜ふ頭を含めて 3 箇所のみ仮置き場として確保されているため、運搬のトラックは長蛇の列を成している。また、上記と同様に土砂やその他の廃棄物は分別されずに持ち込まれていることが伺える。(参照：「石巻市 HP」[http://www.city.ishinomaki.lg.jp/hishokoho/link\\_2\\_3\\_2\\_2\\_2\\_2.jsp](http://www.city.ishinomaki.lg.jp/hishokoho/link_2_3_2_2_2_2.jsp))

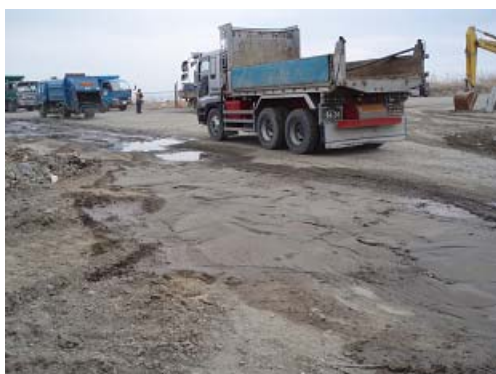
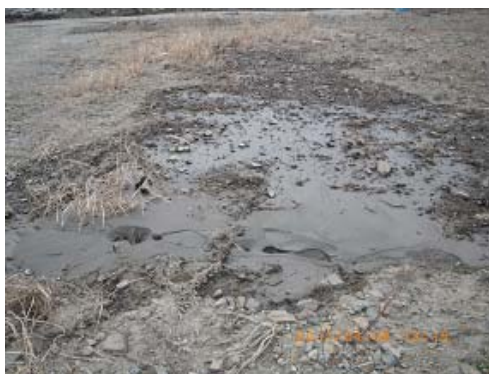
小規模ではあるが、前日の余震（震度 6 強）によるものと思われる液状化が発生している。右の写真では、噴砂孔が確認できる。

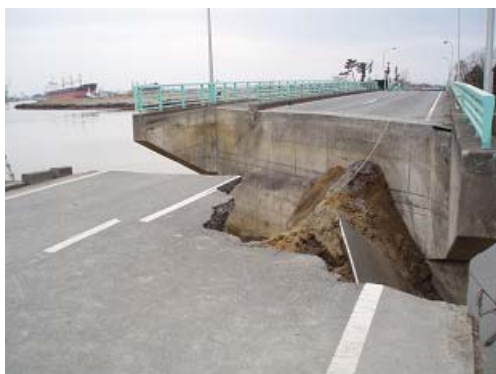
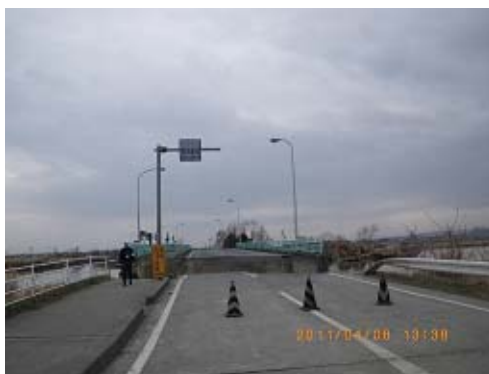
### 13:30 東松島市 定川大橋踏査

津波により橋脚接続部分の盛土が崩落している。また、一部は上流側へ流されている。

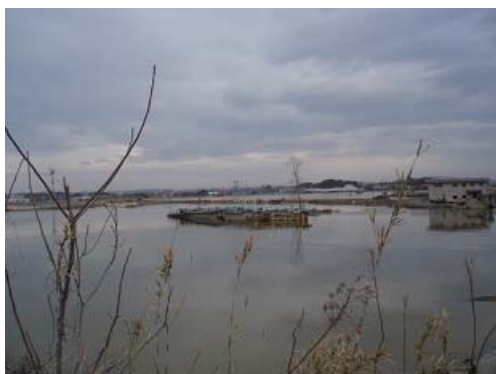
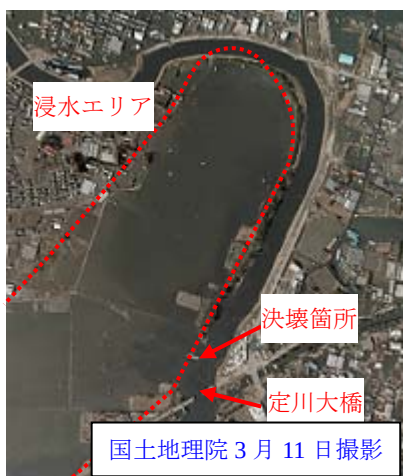
上流側へ流された橋の一部。その奥は震災前には田圃が広がる地区であったが、堤防が決壊し広く浸水しており、約 1 ヶ月経過した調査時点でも水は引いていなかった。

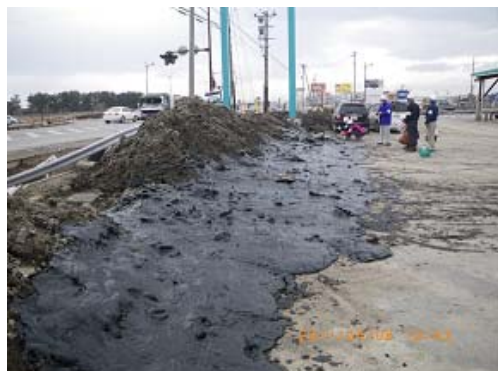
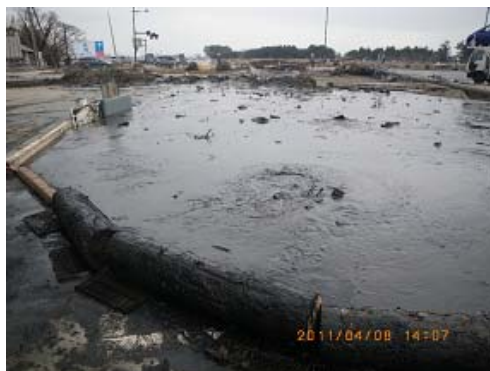
14:00 東松島市内 店舗内津波堆積物（泥状）踏査

店舗内に堆積していた泥を道路脇に集積している様子。身近にある資材を使い、簡易に堰き止めて集積している。店舗内に溜まっていた泥は含水比が高く、濃褐色を呈していた。色が違って見える部分は、道路に堆積していたものを掻き集めたものであり、調査時点では既に乾燥していた。

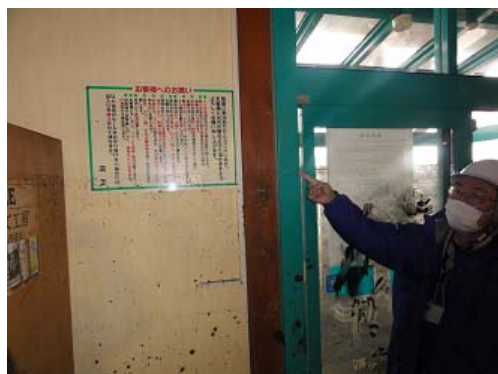
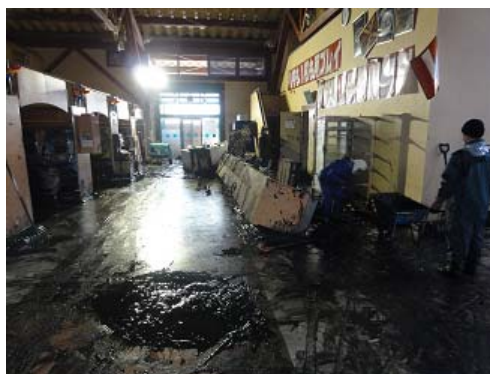
この店舗界限では津波の高さは約 1.8m に及んでいる。また、店舗内の堆積物は約 20cm 厚であった。

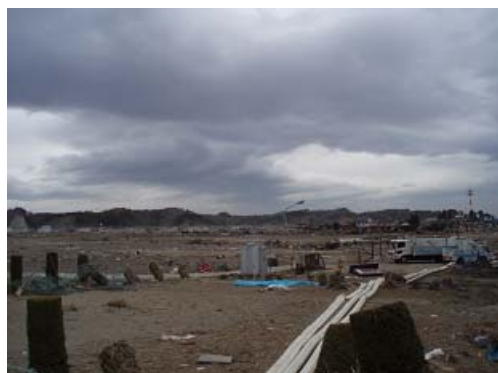
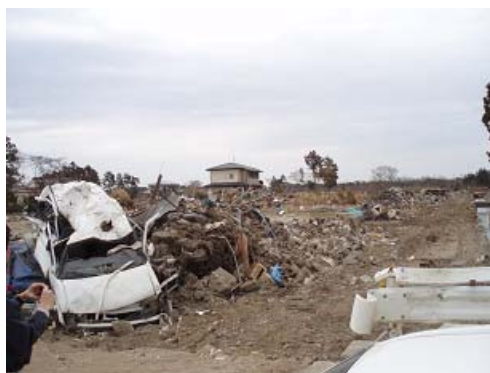
14:30 東松島市 浜市地区～野蒜地区踏査

河口部に位置するため津波による被害が大きい。

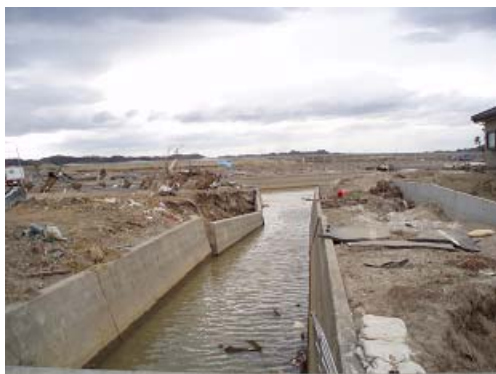
地震動により護岸背後部が滑動し、はらみ出しが発生している。

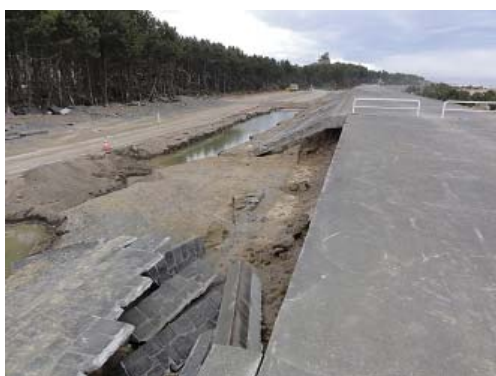
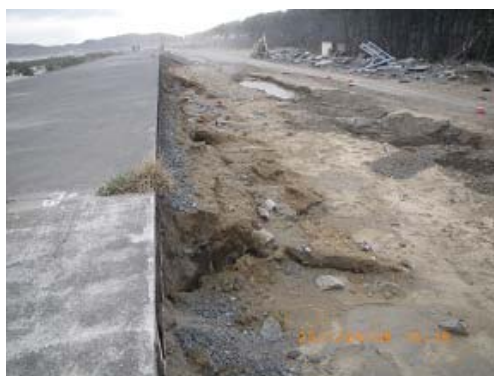
海岸付近の堤防は、舗装や階段が決壊している。海側より陸側の被害が顕著であることから、津波の引き波による衝撃が大きかったと推測される。

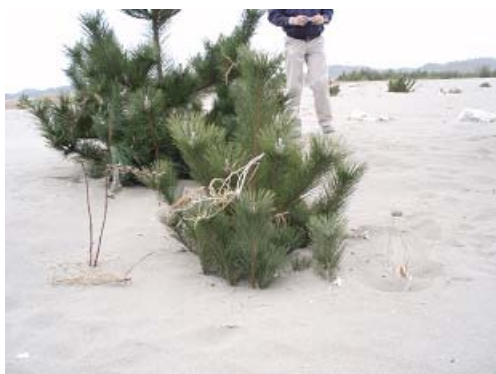
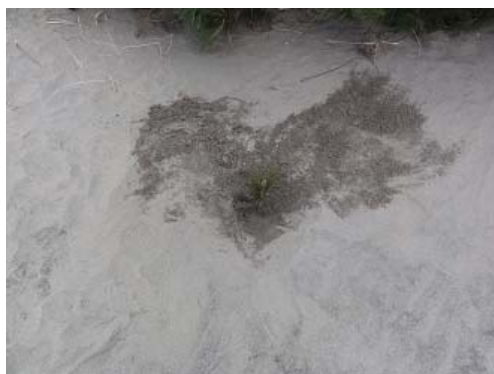
周囲の砂浜に存在していた砂分が津波により多く運ばれたため、植物の根元が埋没していることが分かる。3cm ほど掘り返せば、本来の根元部分を確認することができる。
