# 2011年東北地方太平洋沖地震における地山補強土構造物 およびその周辺構造物の調査報告

Investigation report on the reinforced earth with nailing and the surrounding soil structures  
due to the 2011 off the pacific coast of Tohoku Earthquake

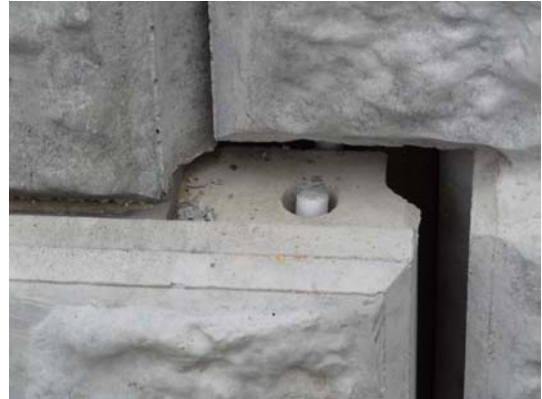
写真7 盛土補強土壁の樹脂製棒状部材の破断

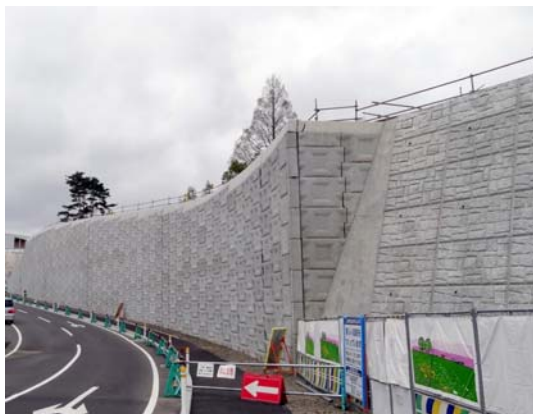
先述のように当該地山補強土工には、写真5に示すように盛土補強土壁構造物が左側に隣接している。調査時点においては、盛土補強土壁前面の歩道が簡易防護柵によって立入禁止処置がなされていた。写真5からわかるように、盛土と切土の境界部の盛土側の出隅部にあたる箇所において、パネル間の目地に若干の開きが発生していた。また、地震時にパネル同士が激しく接触したことにより、端部に若干の損壊が見られるパネル（写真6）や、おそらく位置決めのために上下のパネルを貫通して挿入されている直径1cm強の樹脂製の棒状部材が、上下パネル間のずれに伴い破断している箇所がいくつか見られた（写真7）。ただし、変状はわずかに留まり、構造物全体としての安定性は十分に確保されていた。

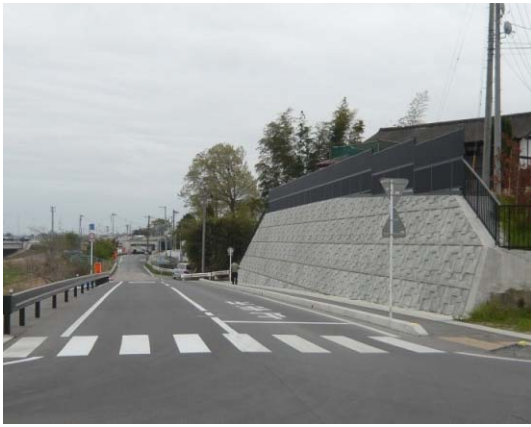
写真 8 仙台市泉区松森の地山補強土工（上流から）

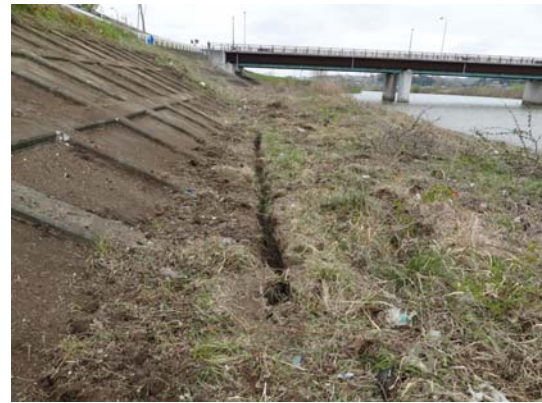
写真 9 仙台市泉区松森の地山補強土工（下流から）
