# いわき市沿岸域における東北地方太平洋沖地震地盤被害調査報告

Investigation report on ground disasters due to the 2011 off the Pacific coast of Tohoku Earthquake in Iwaki city at Fukushima

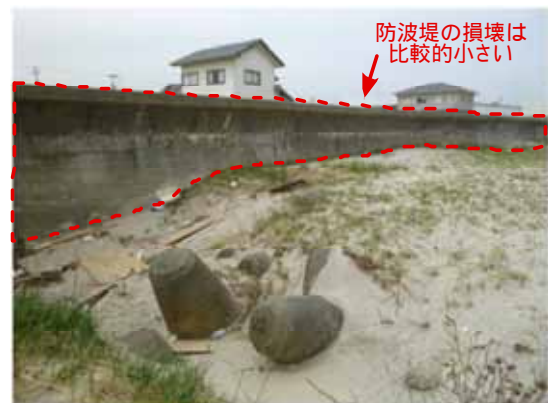
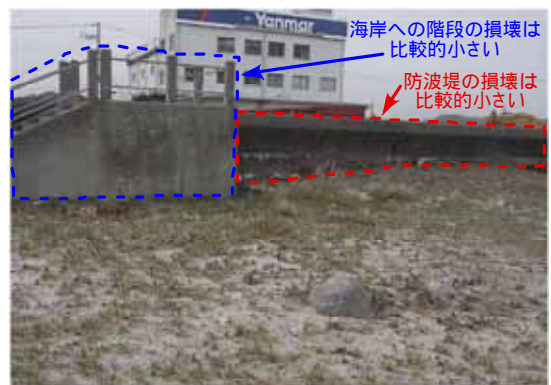
図-2 防波堤の損壊状況

四倉海岸の防波堤の損壊状況を図-2に示し、防波堤の背後地の被災状況を図-3に示す。四倉海岸では、後述の他の地域と比較すると、防波堤の損壊は比較的小さいようであった。そのため、防波堤の背後地に立つ住宅、倉庫、店舗等の残存している割合は、後述の他の地域と

比較すると、比較的高いように考えられる。

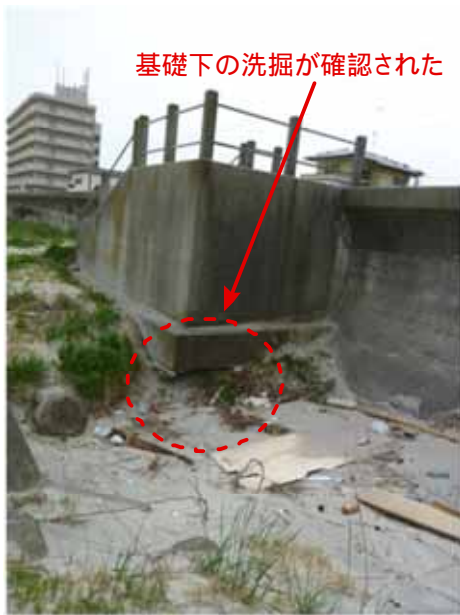
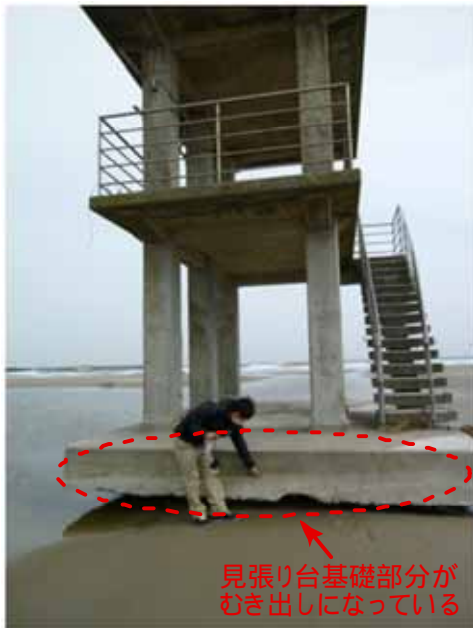
図—4 防波堤基礎下と見張り台基礎の洗掘状況

一方、海岸側の領域の洗掘は、後述の他の地域と比較すると、比較的顕著であった。洗掘の状況を図—4 に示す。上図が防波堤の基礎下の洗掘状況であり、下図が海水浴場見張り台の基礎の洗掘状況である。

いずれも基礎部分が大きく洗掘されており、海水浴場見張り台の基礎の洗掘については、基礎がむき出しになるほどのものであった。そのため、四倉海岸全体の地形が大きく変形したと推察される。しかし、消波ブロックを連結して築造されている突堤付近の砂浜では、既設の歩道と思われる個所において、大きな被害は認められなかった。突堤が築造された付近の砂浜と遊歩道の状況を図—5 に示す。以上より、今回のような大規模な津波が沿岸域を襲った場合、防波堤の損壊が比較的小さい地域では、後背地の建物や突堤付近の残存割合が高くなり、防波堤の海岸側の洗掘被害が大きくなると考えられる。

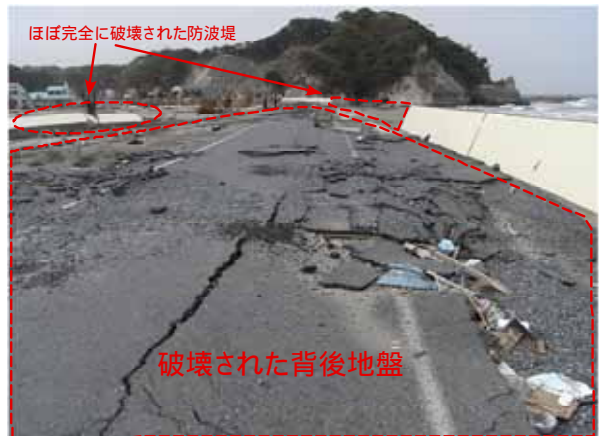
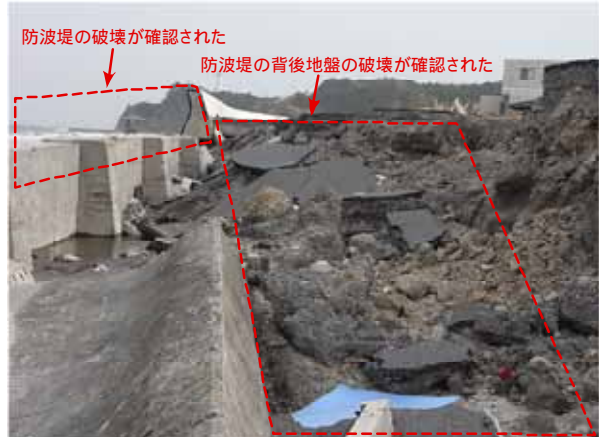
図—6 防波堤および背後地盤の破壊状況

平薄磯海岸の防波堤の損壊状況および防波堤の背後地盤の破壊状況を図—6 に示す。平薄磯海岸では、防波堤の一部がほぼ完全に破壊されており、破壊した防波堤の背後地盤では、防波堤に沿って長い亀裂と地盤の沈下が確認された。

以上の破壊状況の確認結果から、大きな地震動により防波堤が動き、それに伴い後背地が地盤沈下を起こすなど、脆弱な状況に陥り、そこに津波が襲来したことにより、弱っていた防波堤および後背地が大きく破壊された

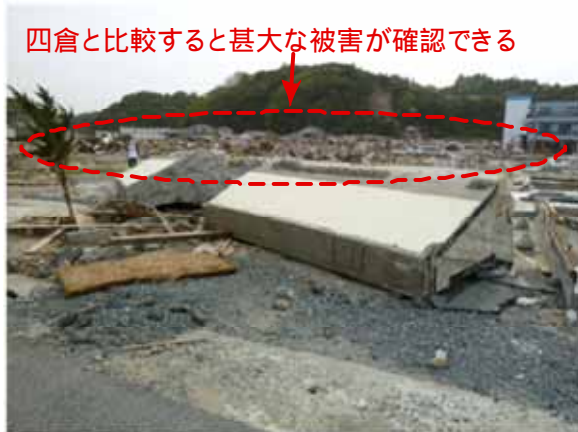
図—7 平薄磯における防波堤後背地の状況

ものと思われる。防波堤の後背地の被災状況を図—7 に示す。破壊された防波堤および後背地から、津波が襲来したため、後背地における被害は、四倉のように防波堤が大きく破壊されなかった場合と比べると、甚大になったものと思われる。

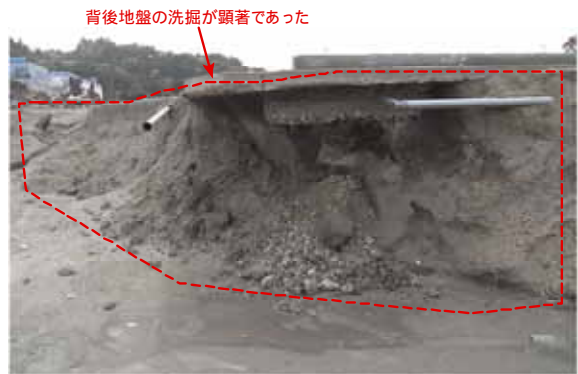
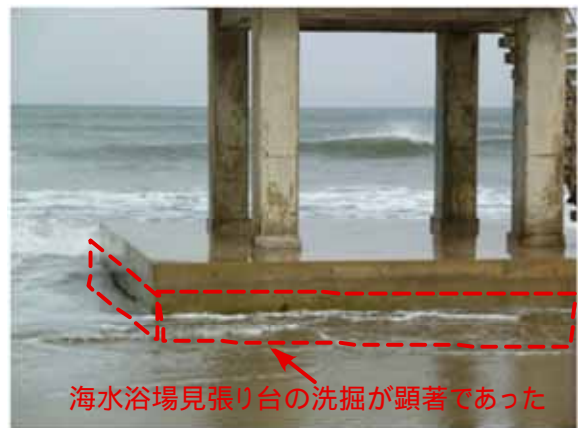
図—8 防波堤の後背地部分と見張り台基礎の洗掘状況

また、防波堤の一部がほぼ完全に破壊されたことにより、引き波の際に大きく背後地盤や海岸砂浜が大きく洗掘されたことも推察される。防波堤の後背地部分の洗掘状況および海水浴場見張り台の洗掘状況を図—8 に示す。

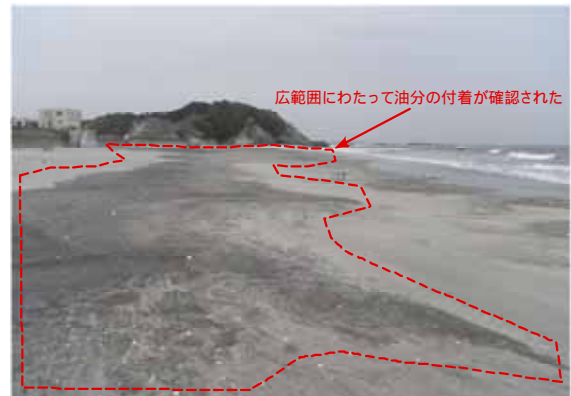
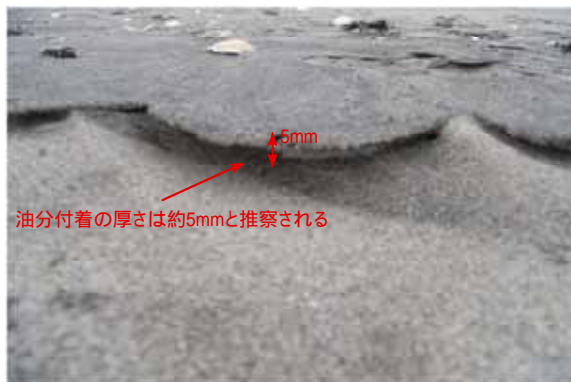
図—9 平薄磯海岸の砂浜の油分付着状況

さらに、平薄磯海岸では、砂浜の広範囲にわたって油

分の付着が確認され、環境上大きな問題が生じていることが確認された。平薄磯海岸の油分付着状況を図—9 に示す。

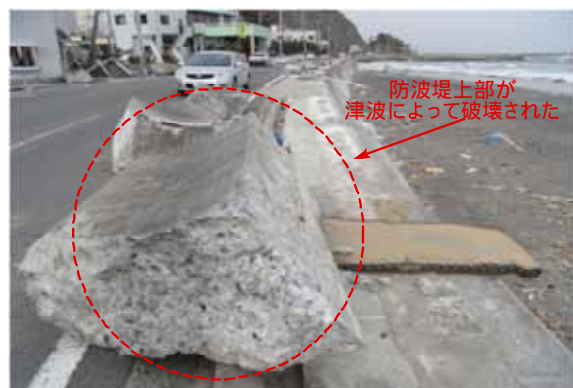
図—10 豊間の防波堤の被災状況

豊間海岸では、広い範囲でコンクリート製の防波堤上部

が吹き飛ばされていたため、防波堤が津波によって激しく破壊されたことが推察された。防波堤が激突した民家の状況を図-11に示す。防波堤の上部コンクリートが津波により吹き飛ばされ、20mほど後背にある民家に激突したと思われる状況が確認された。

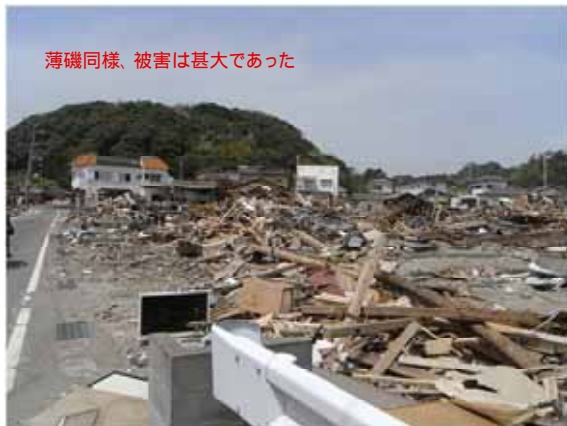
図-12 豊間の防波堤の後背地の被災状況

また、豊間においても防波堤が大きく破壊されたため、防波堤が破壊された平薄磯の後背地の被災状況と同様、後背地の被災状況は甚大なものとなっていた。豊間の防波堤の後背地の被災状況を図-12に示す。

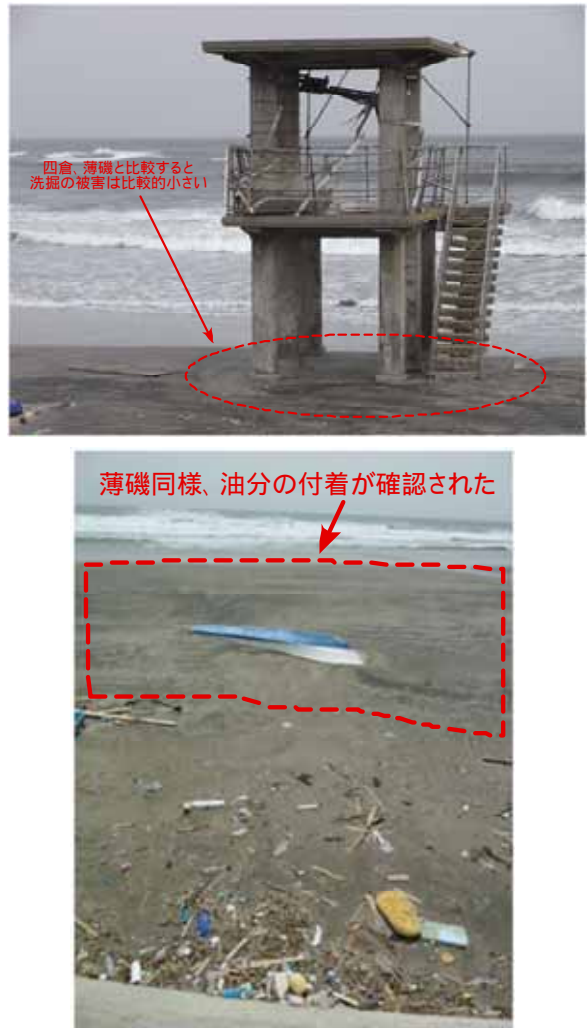
図-13 見張り台の洗掘状況と砂浜の油分付着状況

一方、豊間海岸では、広範囲にわたって防波堤が破壊

されたためか、引き波の際に大きな洗掘が生じなかったが、砂浜の油分の固着が広い範囲で確認された。豊間海水浴場の見張り台の洗掘状況および砂浜の油分付着状況を図-13に示す。

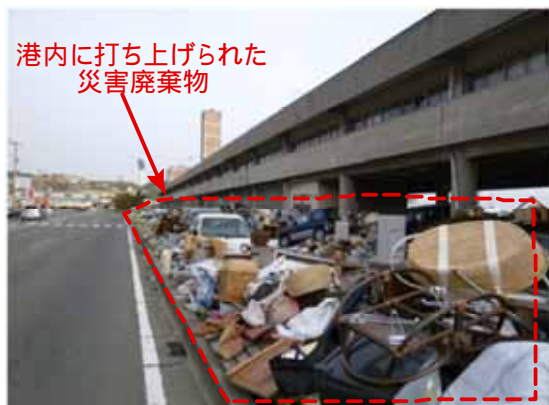
図-16 2011年5月2日現在の小名浜港周辺の状況

また、港内には多数の廃棄物が打ち上げられており、周辺の信号も未だ回復していない状況であった。以上のことより、2011年5月2日現在、震災から2ヶ月近く時間が経過しているにもかかわらず、復旧には未だ遠いという印象であった。小名浜港周辺に打ち上げられた廃棄物の状況を図-16 に示す。

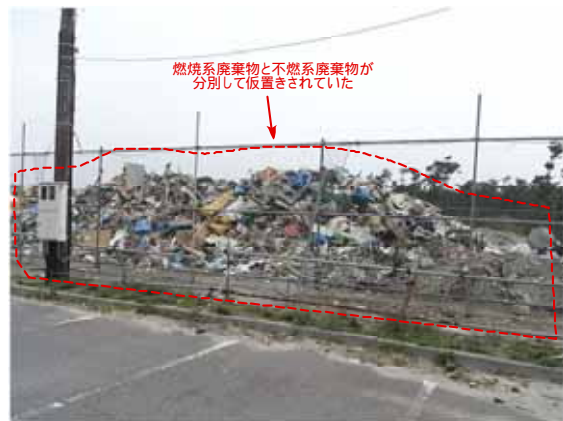
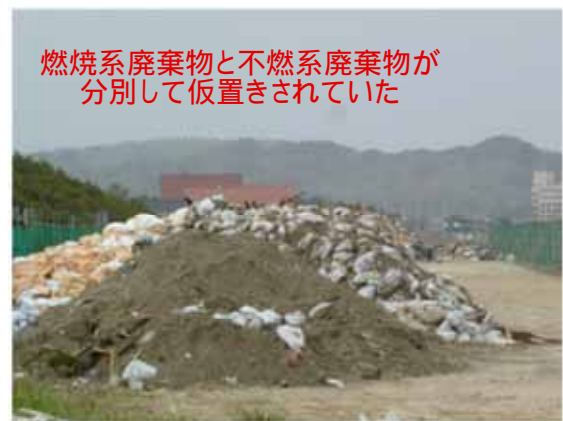
図-17 四倉の震災廃棄物の仮置き場の状況

四倉～小名浜港間の視察間で、いくつかの震災廃棄物の仮置き場を視察した。そのいずれも、しっかりと分別している状況が確認された。四倉の震災廃棄物の仮置き場の状況を図-17 に示す。監視員の方にヒアリングしたところ、当該仮置き場は、道路に堆積した廃棄物の仮置き場で、燃焼系廃棄物と不燃系廃棄物を分別して仮置きしているとのことであった。また、定期的に処理場に搬出しているとのことであった。

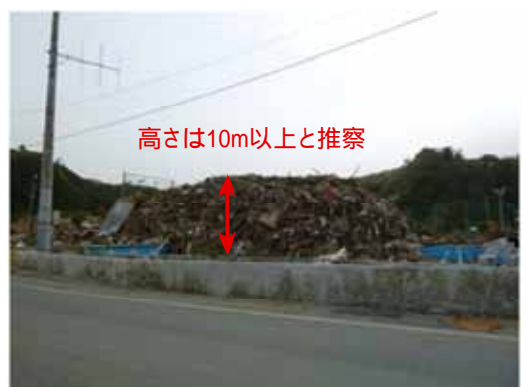
図-18 平薄磯～豊間の区間の震災廃棄物の仮置き場

こちらも、分別は行われているようであるが、その膨大な量のため、高さが目視で約 10m 以上となっており、余震などにより、崩壊する危険性もあると考えられる。
