# 仙台城石垣被害調査 1 次報告

## The first report on stonewall failure of Aobajyo-castle in Sendai

### 1. 調査概要

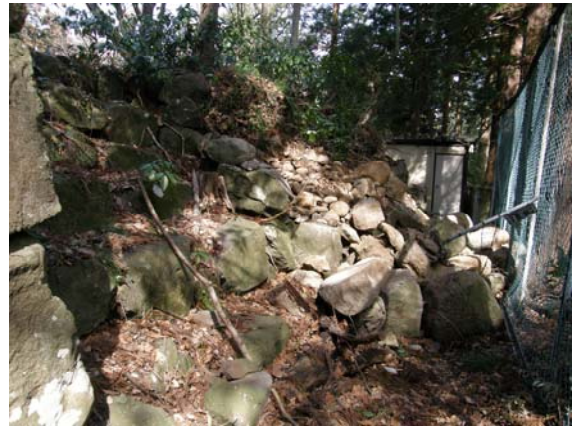
A面、B面は、西門へ繋がる石垣である。通常は、一般公開されていない場所である。このあたりの石垣は、高さが低く、これまでほとんど地震による被害を受けておらず、古い石垣が残されている箇所である。A面においては、石垣の一部が崩壊している（写真-1）。また、B面においては、B面对岸の石垣の被害が顕著であった。崩壊面においては、石垣の裏に楕円形の栗石が詰められている状況が確認された。

写真-1 A面崩壊箇所（撮影：大沢氏）

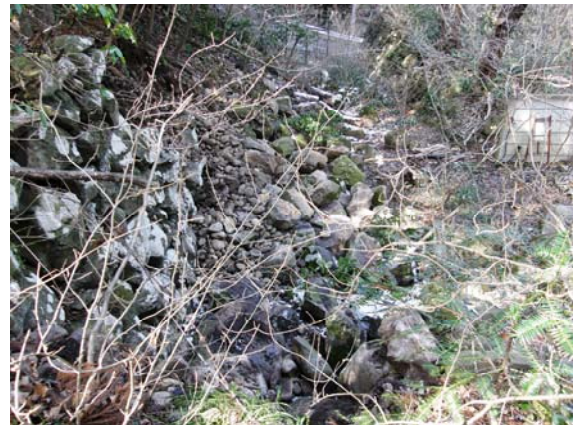
写真-2 B面（市道を向いて撮影）（撮影：大沢氏）

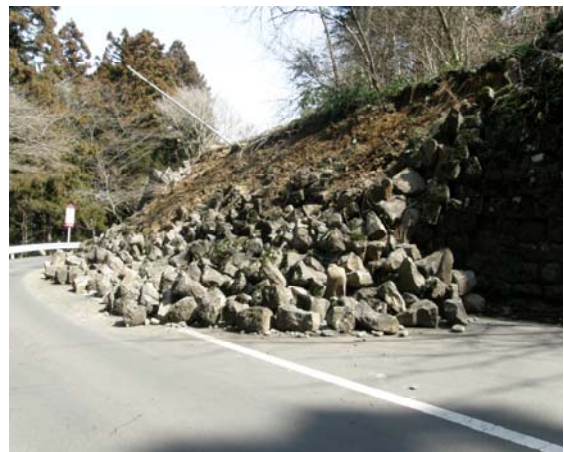
C面は、市道に沿って築かれた石垣で、図-2に示すように高さ4～6m程度の石垣である。C面の石垣では、全体に被害が広がっている。特に、石垣の高いC-D面の出角周辺において、崩壊が生じている（写真-3）。崩壊した石垣は、道路の一車線を塞いでおり、現在、市道は通行止めとなっている。

写真-3 C面石垣崩壊箇所（撮影：大沢氏）

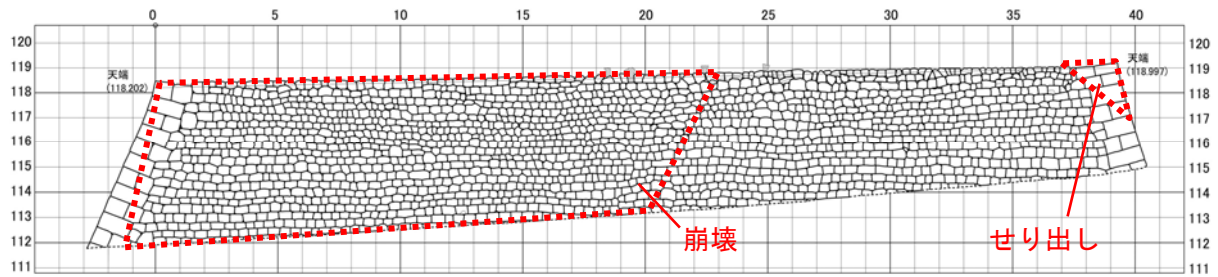
図-2 C面の被害状況（仙台市教育委員会文化財課提供図面に加筆）

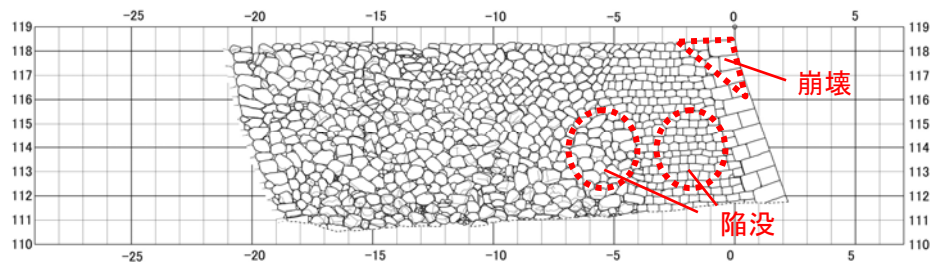
D面では、C-D面の出角上部において崩壊が発生し、それ以外の部分でも全体的に変状が見られた。写真-4にD面の状況を示す。また、図-3にD面の被災状況を示す。

図-3 D面の被害状況（仙台市教育委員会文化財課提供図面に加筆）

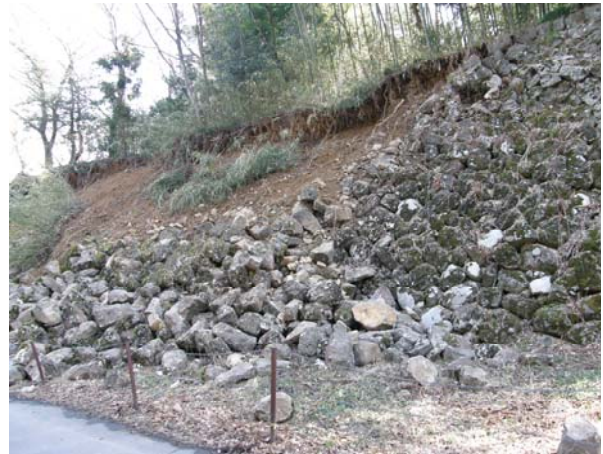
写真-5 E面の石垣の崩壊状況（撮影：大沢氏）

E面の石垣は、今回の調査範囲で最も長い面である。過去に何度も被災し、その都度補修されてきた箇所である。図-4にE面の石垣を示す。図よりE面に向かって、左側の石垣が崩壊している。写真-5に崩壊した箇所を示す。石垣の高さは、6～7m程度である。崩壊は、3月11日の本震の際に発生し、その後の4月7日の余震により、斜面の不安定土塊が崩壊した。崩壊していない右側の面でも一部で孕んだ個所が見られ、

孕みの大きな個所の裏込め土の表面には、若干の陥没が見られた。崩壊箇所の石垣の状態を見ると、石垣表面が上部を向いて堆積していることから、石垣の中腹部のやや下から崩壊が生じ、上部の石垣が後に続いて崩壊したものと考えられる。崩壊箇所について、市道を挟んで石垣と反対側の地形を見ると、崩壊箇所は谷地形の箇所と一致しており、その箇所の市道にも沈下や亀裂が見られた（写真-6）。一方で尾根地形の上に乗られている部分においては、崩壊が生じていなかった

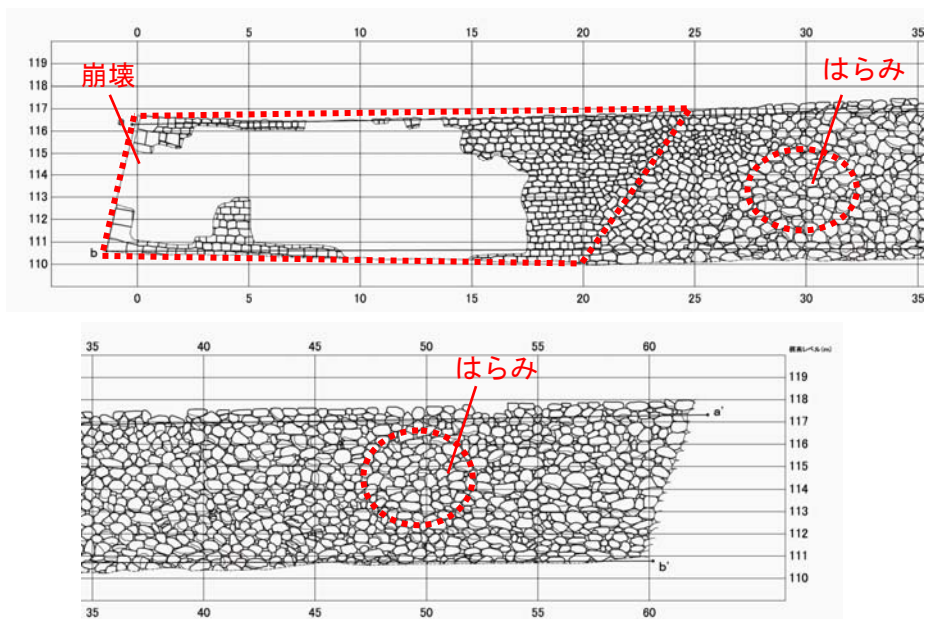
図-4 E面の被害状況（仙台市教育委員会文化財課提供図面に加筆）

た。これは、盛土と切土箇所がE面には存在し、石垣の裏込め土および基礎地盤の強度が異なっているのではないかと考えられる。これまで、石垣の裏込め土および基礎地盤の本格的な調査が実施されていないため、今回の調査では、E面の崩壊、非崩壊箇所において、サウンディング試験を実施した。調査方法および結果については、次章以降に述べる。

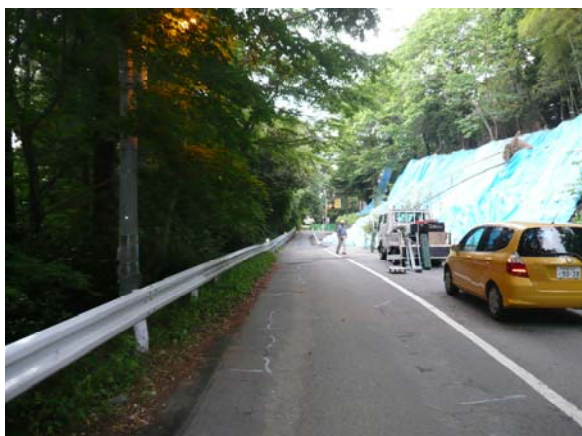
写真-6 E面前の市道

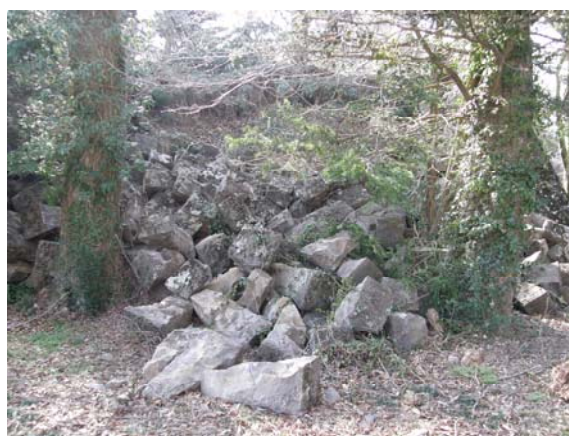
写真-7 H面の崩壊状況

H面では、面全体で崩壊が生じていた（写真-7）。H面付近の形状は、他の箇所比べて複雑な形状になっており、特に、G-H面やH-I面の出角部分において石垣の目地が拡大した部分が多く見られた。

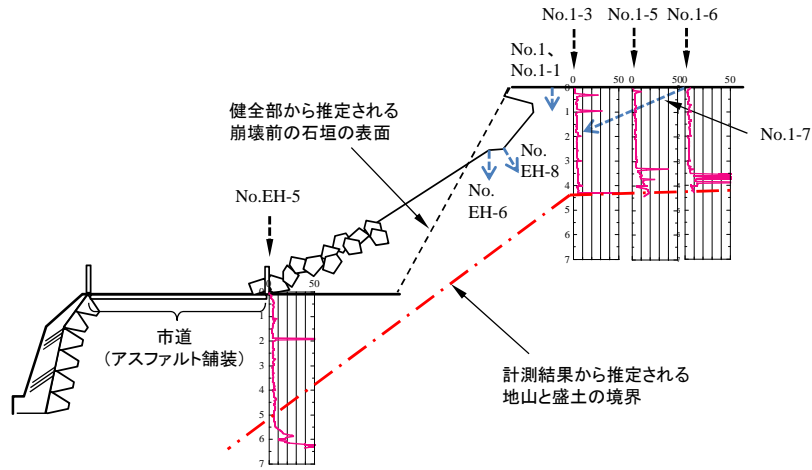
図-5 調査結果（崩壊部）

崩壊部における原位置試験の結果を図-5 に、試験条件を表-2 に示す。No.1-3 地点、No.1-5 地点、No.1-6 地点の計測結果より、石垣の裏込め土部分では、表層に盛土と思われる比較的ゆるい地盤が続いており、深さ約 4m において地山と思われる硬い層があることが確認された。次に、崩壊したことによってむき出しになった石垣裏の地盤 (No.EH-6 地点、図-5) に機械を設置し、裏込め土の貫入抵抗値の計測を試みたが、約 1m 貫入したところで礫と思われる硬い物に当たり、

それ以上は貫入できなかった。また、石垣下の市道沿いにおける計測（No.EH-5地点）では、地表面からおよそ5.5mの深さから貫入抵抗が増加しはじめており、ここが地山との境界であると思われる。そして、石垣

上の試験結果と合わせて地山との境界を推定すると、崩壊した石垣が築かれていた位置の真下は、地山の勾配が急な部分であり、地山の上に約2m程度の盛土が施され、石垣が積まれたのではないかと考えられる。

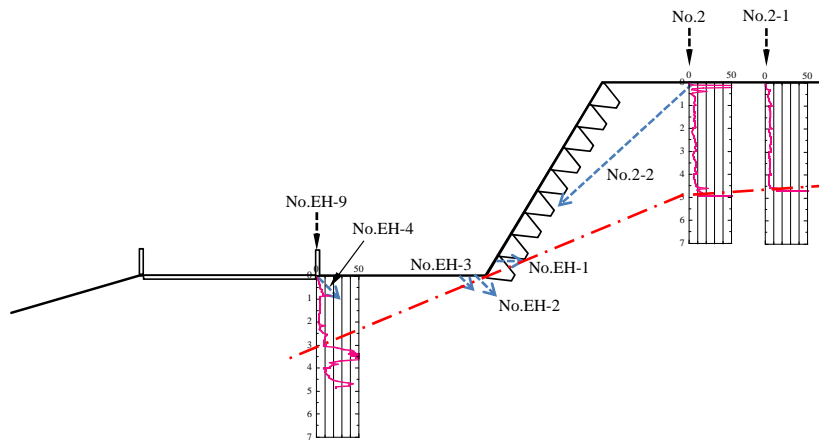
図-6 調査結果（非崩壊部）

非崩壊部における原位置試験の結果を図-6に、試験条件を表-3に示す。石垣上で鉛直に計測した結果（No.2地点、No.2-1地点）から、深さ約5mで地山と思われる非常に硬い層を検出しており、その層は、石垣の奥に向かって緩やかに上っている。また、市道沿いのNo.EH-9地点の計測結果より、地表面から約3mの深さに地山と思われる硬い地盤が確認された。崩壊部と同じように地山の位置を推定すると、石垣下の盛土は非常に薄い（あるいは無い）と思われる。このことから、市道下より石垣にかけて尾根地形が続いている場所に、切土（あるいは若干の盛土）によって

地盤を造成し、石垣を築いたと推測される。

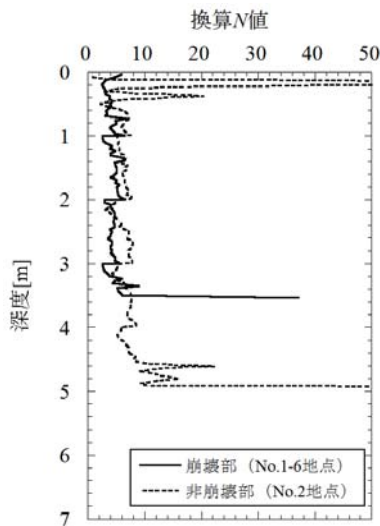
図-7 No.1-6 地点(崩壊部)と No.2 地点(非崩壊部)の試験結果

石垣の裏込め土部分について、崩壊部と非崩壊部の調査結果のうち、同じ最大荷重を試験条件として設定したものを比較する。図-7 に最大荷重を 700N に設定して実施した、崩壊部 No.1-6 地点と非崩壊部 No.2 地点の計測結果を示す。図より、非崩壊部の方が崩壊部に比べて相対的に高い貫入抵抗を示していることがわかる。最大荷重を 1200N とした場合(図-8 を参照)についても、特に表層部分において非崩壊部の方が硬い層を有しており、今後裏込め土の硬さが崩壊の有無に影響した可能性について検討する必要があると思われる。

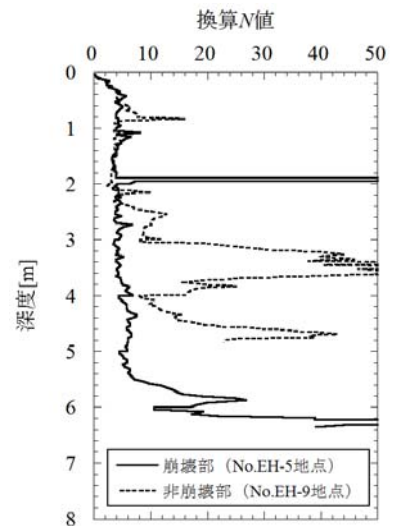
図-9 No.EH-5(崩壊部)と No.EH-9(非崩壊部)の試験結果

次に、石垣下の基礎地盤の貫入抵抗値の比較を図-9 に示す。図より、地表面近くでは両者の抵抗値はほぼ一致しているが、非崩壊部では地表面から約 3m で、崩壊部では約 5.5m で地山表層と思われる層が確認でき、崩壊部の弱層の方が厚いことがわかる。

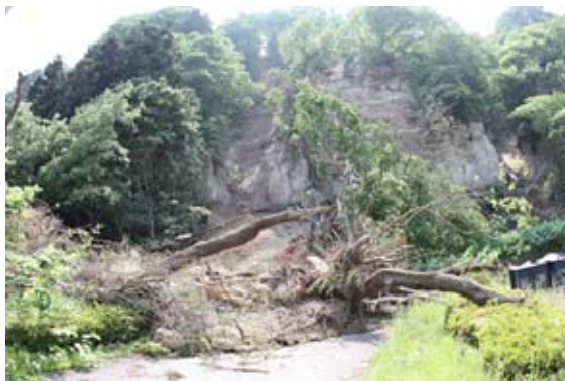
仙台城公園は、石垣のみでなく、周辺の斜面でも大規模な崩壊が発生していた。仙台城公園から東側、広瀬川を望む方向は、もともと 60m にもおよび急崖となっているが、今回の地震動でも大規模崩壊が発生した

写真-11 高さ 60m にも及ぶ急崖の大規模崩壊

大規模崩壊の発生した公園の端部では、広い範囲で亀裂が発生しており、立ち入り禁止となっていたが、今後のさらなる崩壊の発生が懸念された。今後何らかの対応が必要になるものと思われる。
