## Lessons from Tsunami Disaster and Future Views for Hard Countermeasures

## 2. 調査箇所および調査の視点

### 3. 被害状況および知見

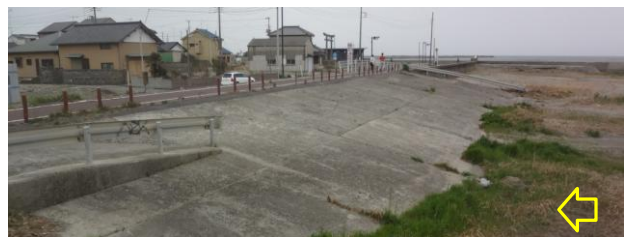
近年，海岸での親水空間づくりを目的として防潮堤が緩傾斜化されている。写真-1は旭市下永井付近であるが，道路面から堤防天端までが1.1m，自歩道の天端幅は7m，緩傾斜堤の表のり面の高さは2.5m程度のやや高い緩傾斜堤である。道路沿いの海拔は3.1mであり，1kmほど西側の下永井なぎさりフレッシュ事業海岸付近（横根F）よりも1mほど海拔が低い。従って，仮に，津波高が下永井リフレッシュ事業の海岸と同じ（6.1m）とすると，浸水深は下永井の方が1mほど高い3m程度，堤防天端の越流深は1.9mになる（4章，表-1）。

写真-1 緩傾斜堤（高い）：下永井G

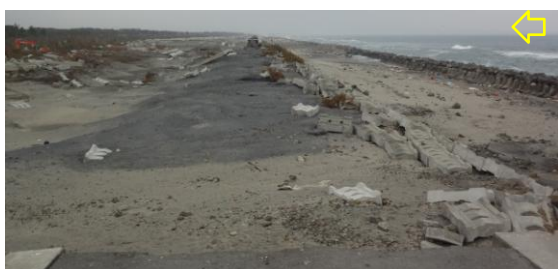
写真-4はブロック張りの緩傾斜堤であるが，被害は見られない。一方，写真-5は表のりがブロック張り，裏のりが格子枠の防潮堤であるが，表のりから裏のりまで決壊した状況である。このような破壊形態は随所で見られ，表のりのブロックが，背後地に飛ばされている。他にも

天端の欠落、裏のりの侵食、さらに裏のり先が洗掘され、大部分は渚地になっているが、深い箇所は滞水している。

写真-5 裏のりの侵食による天端、ブロック張り防潮堤表のりの崩壊：北新田⑧

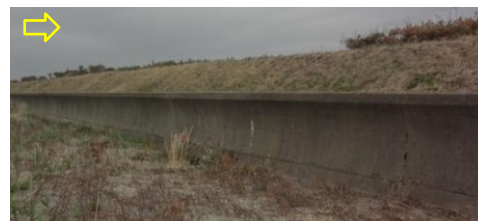
**写真-8** はパラペット（高さ 1m）付きの高さ 2m の直立堤であり、自転車専用道を挟んで高さ 2m の盛土がある。防潮機能からは、越流、遡上を直接的に防止する直立堤が望ましいと思われる。

写真-8 直立堤の防潮堤：三川 E

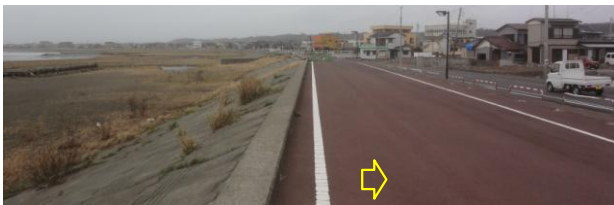
天端の被災を見ると、写真-11 のようにアスファルト舗装の場合、全体的には被害が少ないが、写真-12 のように、舗装の表面が剥離する場合もある。これは、越流時の流速が大きいと思われる。なお、天端の被害形態として、写真-13 のように陥没する場合があるが、その原因は裏のり（この場合は、格子枠ブロック張り）の侵食にある。

写真-11 被害のない防潮堤天端の舗装：下永井 G

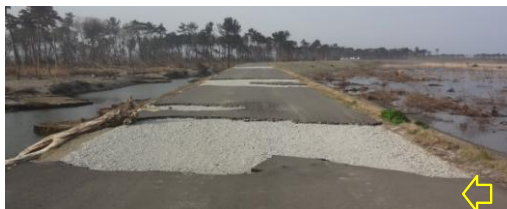
写真-12 堤防天端の舗装の剥離：井土浦⑤

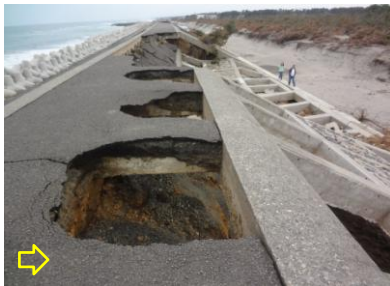
写真-13 裏のりの侵食による天端の侵食：二の倉⑦

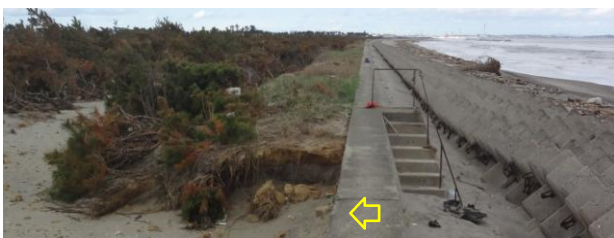
一方、写真-14 のように、直立堤の背後の盛土が侵食していない箇所がある。直立堤の設置個所が少ないこと、あるいは越流規模が大きかったためか、写真-15 のように脊面の盛土が侵食され、流出した場合が多く、防潮堤の脊面の盛土が残り、植生が健全であったのは、この箇所だけである。なお、コンクリートの直立堤と土堤との構造の境界、変化部が弱部になると見ることができる。

写真-14 直立防潮堤の背面に残った盛土：井土浜③

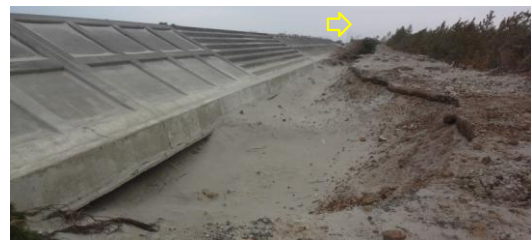
写真-16 および写真-17 は、それぞれブロック張りの裏のりであるが、前者は面的に一体化しているが、後者は格子枠内のブロックが独立している。従って、前者の場合は、表面侵食を受けにくく、のり先の洗掘が課題となるが、後者の場合は個々のブロックが剥離し、飛散することがある。

写真-16 防潮堤の裏のり先の洗掘：荒浜①

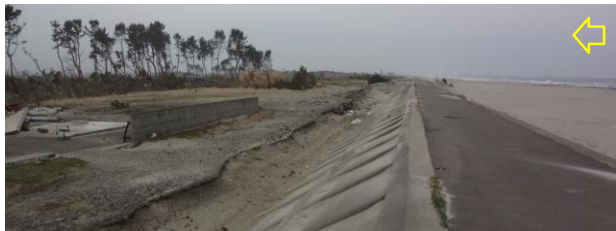
写真-18 は比較的小規模と思われる越流によるのり先の侵食の状況である。海浜でのアクセス部分は、天端幅 4.0m で、表と裏のいずれも、ブロック 2 枚張りで高さ約 2m の斜堤である。表側は 1m 程度、裏側は 1.2m 程度露頭している。裏のり先は簡易舗装の道路であるが、その一部は浅い箇所 0.8~0.9m、深い箇所 2m、洗掘されているが、水は溜まっていない。従って、越流程度が小さければ、小規模な洗掘に止まる。

写真-18 裏のり尻の侵食（小規模）：荒浜①

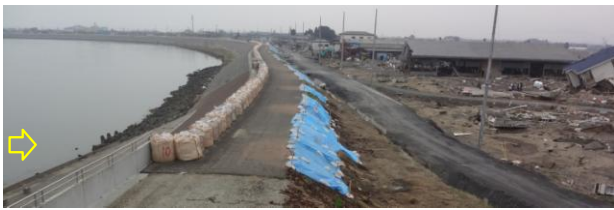
**写真-23(a)** は阿武隈川河口から 1.8km 上流右岸にある亘理大橋直下流の河川堤防である。ブロック張り護岸であり、水面（5/1、9:30 頃）からパラペット（高さ 0.7m）上端までの高さは 6.2m である。天端幅は 6.3m であるが、パラペットが飛ばされた箇所では、裏のりの侵食が見られる。さらに、ここから 600m ほど下流でも、**写真-23(b)** のように同様な被害が発生している。**写真-24** は同地点の堤内地の様子であるが、津波が住宅地を突き抜けたことが分かる。なお、同様な現象は、2004 年台風 23 号による出石川の破堤箇所（左岸 5.3km 地点、出石町鳥居地先）でも見られているが、津波の流れに強弱があることを示すものと考えられ。

写真-23 (a) 越流による河川堤防護岸の被害：阿武隈川右岸⑪

以上から、河川における津波の遡上を考える場合、水衝部に注意が必要であり、堤防高で対処するか、堤防法線を変える（津波の進行方向に並行）などが望ましい。ここで、洪水では上流からの水衝部、津波では下流からの水衝部である。

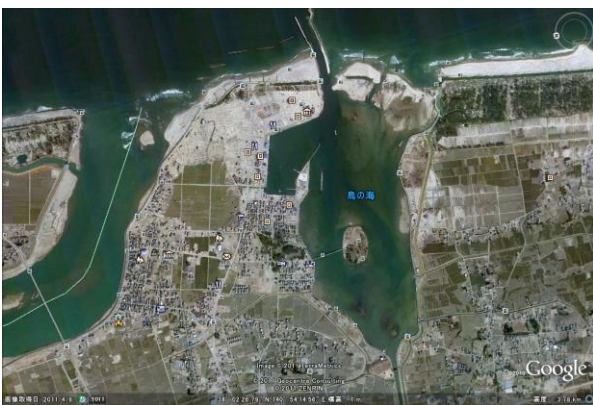
ここで、**写真-26** は阿武隈川河口から亘理町の鳥の海付近の衛星写真であるが、**写真-23** および**写真-25** における堤防の法線形状および背後の被害の差異が分かる。

写真-26 阿武隈川河口～荒浜～鳥の海付近：地震後

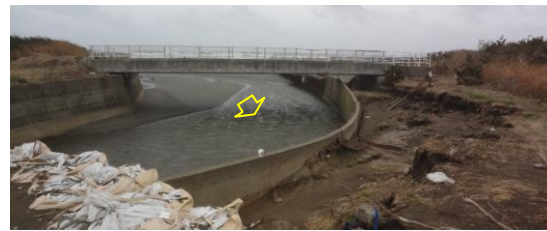
さらに、他の事例として、**写真-28** は河川が河口から写真の左方向に蛇行している箇所であり、この場合も水衝部の越流により、直立壁の河川護岸の背面が侵食されている。河口付近の盛土の越流状況によれば、津波高は 4.5m 以上と想定されるが、**写真-28** の自転車専用道橋の高欄（破損している）の上端辺りに相当する。なお、10m 程度背後にある九十九里ビーチラインの道路では、海拔が 3.2m である（4 章、表-1）。

写真-28 河口からの越流での河川護岸の背面侵食：三川 E

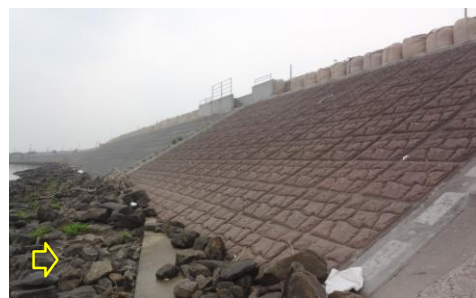
河川護岸あるいは堤防では、表のりが津波を受ける面になるが、被害は皆無である。写真-29 はブロック張り護岸であり、越流した箇所であるが、表のりの損傷は見られない。これは、津波はのり面に沿って水位上昇するが、津波の進入流速では侵食するような波力にならないためと思われる。なお、後述の土堤・土堤防でも、芝などの植生に対する侵食は少ない。

写真-29 損傷が無いブロック張りの河川護岸の表のり面：阿武隈川右岸⑭

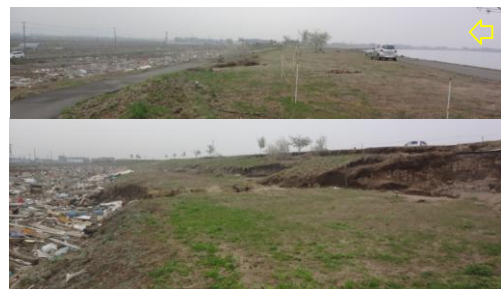
堤防の天端は、道路として利用されていることが多く、アスファルト舗装であることが一般的であるが、洪水時の越流と同じように、アスファルト舗装の天端は津波に対しても侵食されにくい。写真-30 は桜づつみとするために、腹付けして拡幅した堤防であるが、若干の侵食痕はあるが、天端全体としては保持されており、拡幅された天端は侵食しにくいといえる。

ただし、写真から分かるように、裏のりは侵食しやすい。当該事例では、裏のりは 3 段（上から 1.5m, 2m, 2m）構造であるが、いずれの裏のり面も侵食が見られる。ただし、この地点は亘理橋の右岸直上流であり、相当規模の越流があったと思われるが、堤防全体としては、一部の侵食はあるが、機能的には大きな損傷とは言えない。

写真-30 天端幅のある裏のり 3 段の河川堤防：阿武隈川右岸⑮

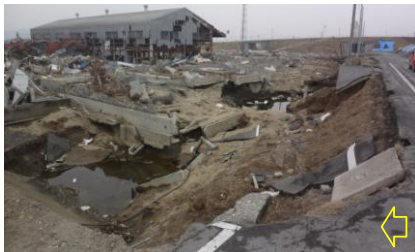
写真-31 のように落堀が形成されることがある。これは、洪水時の越流でも見られるが、水位上昇が主な表のり面と比較して、裏のり面ではのり面を下る津波の流速が加速されるためである。その流速の規模に関しては、裏のり高さ、裏のり表面の構造（ブロック張り、植生）、越流深、越流時の流速などが関係すると思われる。例えば、写真-80 のように、越流深が浅く、裏のり高が低く、裏のり面が植生で被覆されているような場合は、侵食は発生しない。

写真-31 越流による河川堤防の裏のりの侵食と落堀の形成：阿武隈川右岸⑩

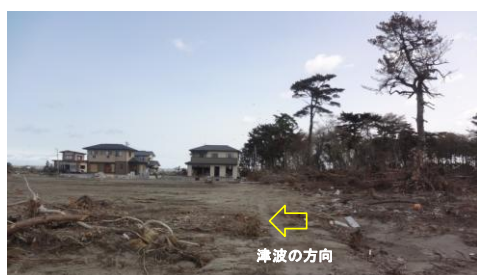
写真-35 は、津波で残された家屋の状況であるが、海岸線から 700m 程度離れている。家屋と海岸の防潮堤の 650m ほどの間には貞山堀があるが、その大部分は松の保安林であった。津波により、写真の手の状況のように、保安林は殆どが流出してしまったが、その中にも残存している箇所もあり、その一例が写真-35 である。これによると、家屋の 1 階部分は損傷を受けているが、基本的な構造は残っており、その原因が海側にある残存した保安林（幅 200m ほど）であることは容易に想像ができる。このように、保安林が無ければ、津波は直接的に家屋に作用するので、保安林といえどもある程度の減勢効果はあるはずであり、この事例がその証である。また、保安林が倒れても、その場に残れば、下流域での流木被害を減ずることにもなる。

写真-35 保安林により流出を免れている住宅：東浦④

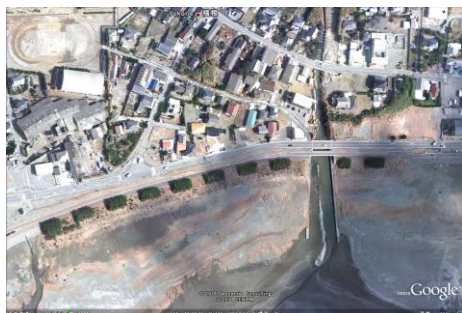
仙台平野の保安林の他に、写真-37 の旭市の事例がある。これは下永井海岸なぎさリフレッシュ事業の海岸であり、防潮堤は緩傾斜化されている。防潮堤の背後は、自転車道、さらに九十九里ビーチラインがあり、その先が住宅地である。事業の一環として、防潮堤の海側ののり肩付近には、写真-37 のように、幅 10m、長さ 15m ほどの松林の植栽帯が法線方向に 15m ほどの間隔で設置されている。つまり、長さ 15m の松林の空いた空間があるが、空いた箇所と松林がある箇所を比較すると、松林がある箇所の方が、写真-38 のように住宅の被害が小さいようにも思われる。

写真-37(b) 写真-37(a)の上空からの状況：横根 F

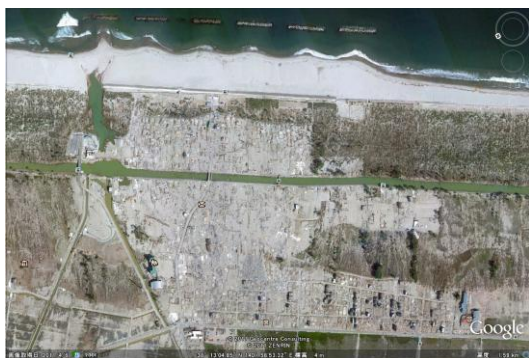
写真-42 は、保安林の幅が異なる住宅地における津波後の衛星写真である。ここは、600m ほどの幅がある保安林を切り開いて造成されており、保安林の狭小部は 50m 程度であり、広い箇所は、元来、写真のように二重になっていたかは不明であるが、300～450m の幅である。防潮堤から 250m ほどに貞山堀があるが、写真-43 は貞山堀から山側を遠望した状況であり、上の写真は幅が広い保安林の背後地であり、下の写真は幅が狭い保安林の背後地である。衛星写真および現地状況のいずれによっても、幅が広い保安林の背後地の方では住宅が残存し、幅が狭い保安林の背後地の方では住宅はほとんど流出していることが分かる。これらの住宅の有無の差異は、写真-42 ではより明確である。このように、保安林の幅が住宅の被害の程度に関係があることが示唆される。

写真-42 保安林を開拓した住宅地〔地震後〕荒浜①

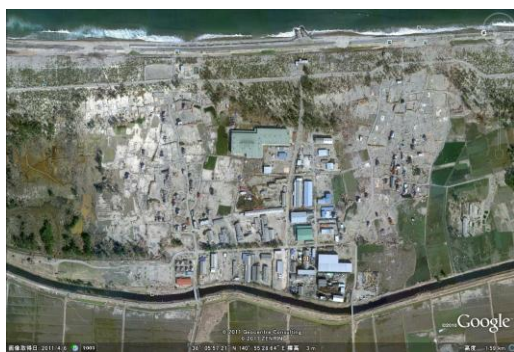
また、類似の事例として、写真-44 は津波後の衛星写真であるが、海岸線から 900m 辺りに貞山堀（写真の下）があり、写真-42 と同様に、元々、幅 600m 程度の保安林があった場所を切り開いて、貞山堀と海岸の間に住宅や工場が建てられた地区である。そのため、海側に残さ

れた保安林の幅は50m程度である。海岸近くには、市民プールの施設があるが、50m幅の保安林というものの、道路が通っていたり、松の木の生え方がまばらである印象が強く、防潮機能は小さいと思われる。そのため、写真-45のように、海に近い住宅は流出しており、宅地内のアスファルト舗装の道路の山側は洗掘されたりしている。なお、写真-44を詳細にみると、工場の建物が残留しているが、一般住宅との構造の違いはあるものの、工場位置での保安林の幅が住宅地の3倍程度あることから、保安林の幅の効果も示唆していると思われる。

写真-44 保安林の開発による住宅、工場：二の倉⑦

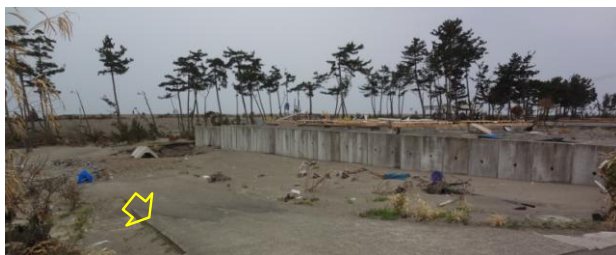
写真-45 保安林幅が狭い防潮堤背後の住宅被害：二の倉⑦

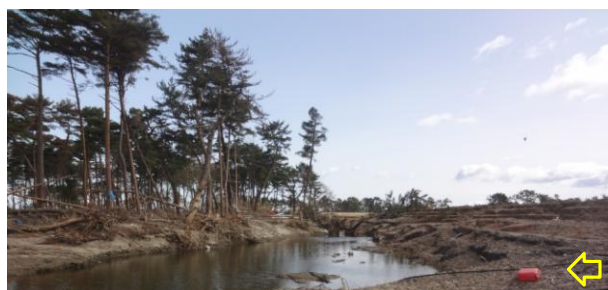
写真-46(a) 盛土の裏のり尻に形成の落堀と保安林：東浦④

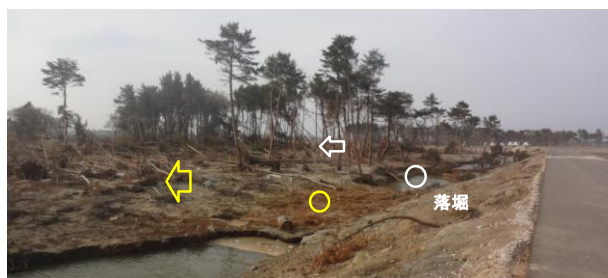
写真-47 盛土の裏のり尻の侵食と保安林：井土浦⑤

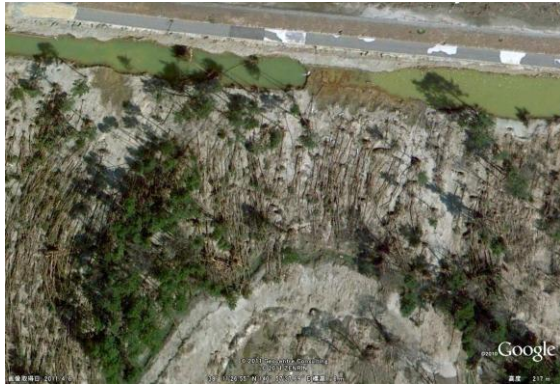
さらに、以上の現地状況に加えて、衛星による上空からの状況が写真-48であるが、写真中央上の落堀(緑色のゾーン)の途切れた箇所が、写真-47でのり先が洗掘されていない箇所である。同箇所の背後(写真の下側)は保安林が流出している状況にあるのに対して、同箇所の左側の落堀の背後の保安林が、残存している様子がうかがえる。

写真-48 写真-47の上空からの状況：井土浦⑤  
：上方が新設堤防と落堀

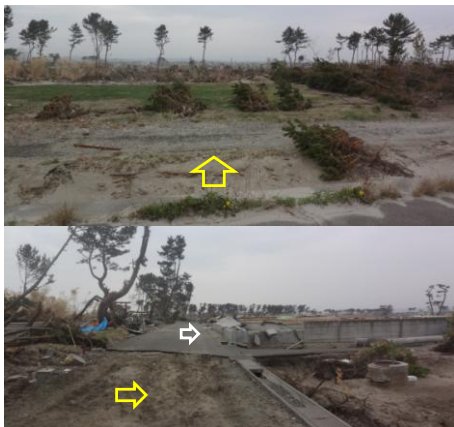
防潮林の幅が狭い箇所において、樹木密度が小さい、あるいは倒木により低密度化した箇所は、津波が通りやすくなるため、住宅地の被害が大きいように思われる。写真-49は津波の保安林の通り易さと被害の差異を比較したものであり、上の写真は防潮堤からの遠望であり、樹木あるいは立木の密度差がうかがえる。他方、下の写真はその背後の住宅地であり、津波の通り易い箇所（写真の黄色の矢印）では、アスファルト舗装の剥離があり、路肩の洗掘が大きいといった状況にある。他方、津波の通り難い箇所（写真の白色の矢印）では、アスファルト舗装の剥離が無く、宅地の侵食の程度も小さい。

写真-49 津波の通り易さと被害の差異：写真上は防潮堤から遠望・写真下は背後の住宅地：荒浜①

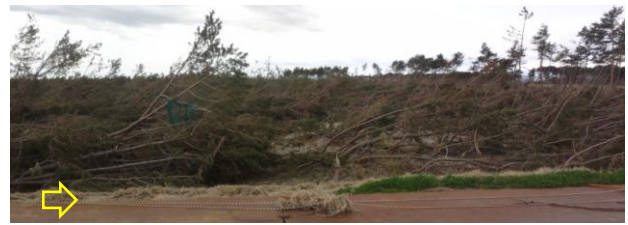
写真-50は小規模な津波が、密生するやや低木の松の保安林に浸水した後の状況であるが、倒れている保安林は海側の限られた範囲に止まり、密な保安林の減勢作用が効いていたと思われる。他方、写真-51は大規模な津波が密生する、やや高木の松の保安林に浸水した後の状況であるが、保安林はほとんどが倒されており、密な保安林の減勢効果はそれほど発揮できなかったと思われる。

写真-51 津波（大規模）後の保安林：井土浜③

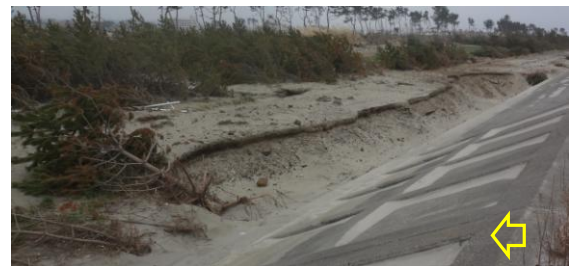
防潮堤の裏のり先は、樹木が植生されていることが多いが、越流により裏のり先が洗掘される。写真-52は侵食により、倒木あるいは流出した状況であるが、写真-53は侵食が写真-52より軽微であり、樹木も残存している。さらに、侵食が小規模な場合は、写真-80のように発生しないこともある。

写真-52 裏のり尻で樹木の侵食：荒浜①

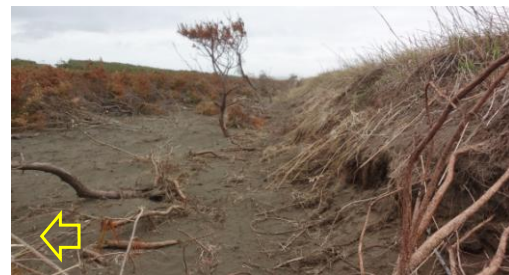
写真-53 裏のり尻での樹木の侵食：西足洗 D

既出の写真-53 は、写真-82 と同様な高さ 2m の盛土の裏のり先の侵食の状況であるが、表面的な侵食に止まっている。この箇所は写真-82 に近いので、津波高を同じ 4.5m 以上と見なすと、汀線と直立堤の下端が同レベルと見なすと、パラペット高が 0.7m であるため、防潮堤のパラペット上端での越流深は 2.5m、自転車道からの津波高は 3.2m となり、盛土の天端での越流深は 1.2m 以上であったと推定される（4 章、表-1）。

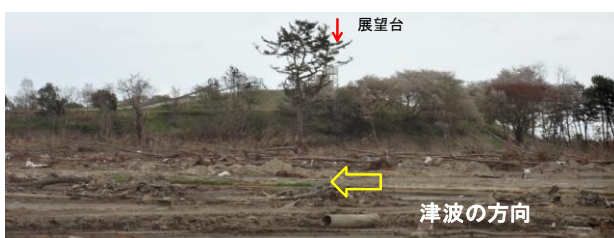
写真-54 津波を避けた高盛土：海浜公園冒険広場②

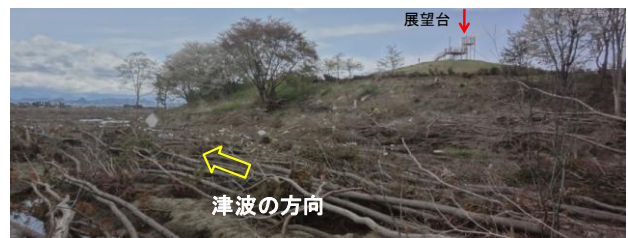
写真-54(b) 写真-54(a)の海側からの状況：冒険広場②

高盛土の側面の斜面は写真-54(b)、海側の先端部分は写真-57 のような植生斜面であり、通常の堤防と同程度あるいはやや急な勾配である。それぞれの侵食状況について、表面が侵食されている箇所もあるが、盛土全体の安定に及ぼすようなものではない。

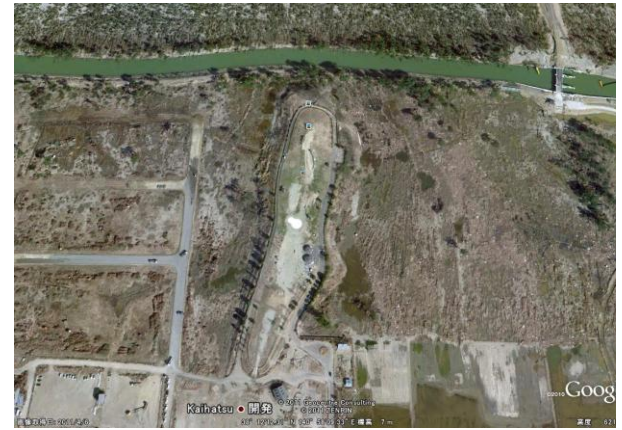
さらに、以上の現地状況に加えて、写真-55 は地震後の衛星写真である。上方の緑色の帯が貞山堀であり、流線型の高盛土を回り込むようにある倒木の様子から、津波の流れ方が見てとれる。また、範囲は定かではないが、高盛土の下側（山側）の半分程度の変色状況から、低い盛土部分が浸水していることがうかがえる。なお、写真の左側の空き地は、漂流物の集積場である。

写真-55 上空からの高盛土：冒険広場②：上が海側

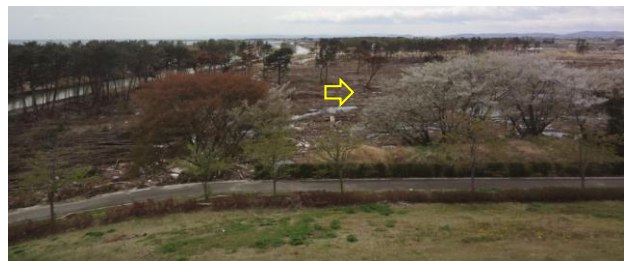
なお、写真-56 は展望台から見た高盛土の南側の様子であるが、写真-54(b)からも分かるように、隣接してあった保安林の立木は見当たらない。

写真-56 高盛土からの俯瞰（南側）：海浜公園冒険広場②

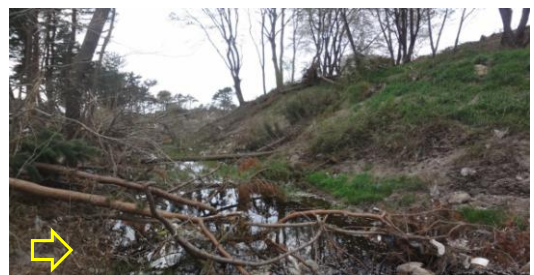
写真-57 津波を受けた高盛土の前面：海浜公園冒険広場②

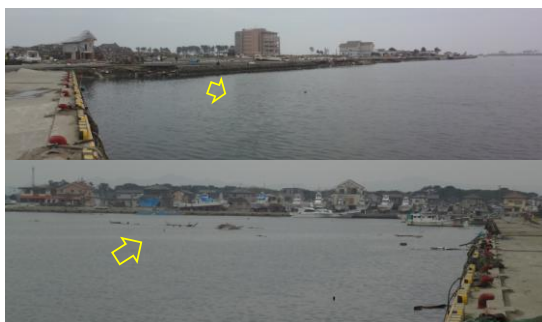
写真-64 (a) は荒浜漁港の水域の状況であるが、上の写真は海側からの浸水が水域に入り込む側を、下の写真は水域から出る側である。特に、興味を引くのは、下の写真であり、護岸の背後の家屋の損傷が、水域の背後にない住宅地よりも小さいように思われる。この住宅地にも水域以外からの浸水があった可能性があるが、漁港水域の減勢効果がうかがえる。また、漁港水域の規模は縦(海陸方向) 400m、横 200m 程度で、岸壁の水面高は 1.5m 程度であり、相応の貯留機能があると思われる。なお、当漁港は湖の“鳥の海”の水域の一角にあるため、河口からの津波の遡上も考慮する必要がある。

写真-64 (a) 荒浜港の沿岸：写真上は背後の海側から流入・写真下は港の北側の様子：荒浜港⑩

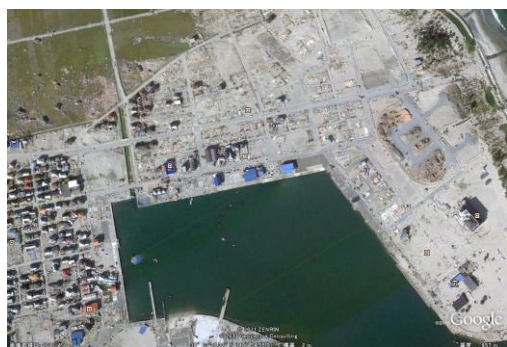
以上の現地状況に対して、写真-64 (b) は地震後の衛星写真であるが、漁港の湾内の西側(写真の左側)の住宅の状況と、北側および東側のそれは異なっており、漁港水域が被害軽減に関係することが示唆される。

写真-64 (b) 津波後の荒浜港周辺：右が海側

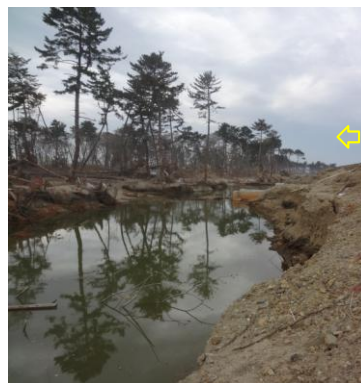
写真-65 は代表的な落堀であるが、写真-46 と同様に背後の保安林は、全てではないが残存した状態にある。落堀の保安林に対する津波の減勢効果については知見 15 で考察しているが、別に保安林だけでなく、住宅であってもよい。つまり、落堀を水路や漁港水域と同様に、津波の減勢に資する水域空間と捉えると理解し易やすい。言い換えると、防潮堤や堤防が決壊しない範囲において、落堀の形成を許容すること、さらには、裏のり先に落堀に相当する水域空間を設けることなど、防潮堤の設計に結びつくヒントになる。

写真-65 堤防の裏のり尻に形成された落堀：井土浦⑤

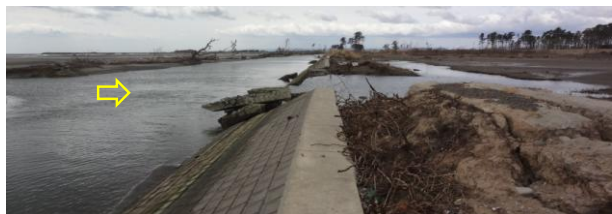
写真-68 は貞山堀に近接した 2 箇所の山側の堤防であり、堤防の水面高は 3m ほどであるが、上の写真の箇所

では津波により堤防が決壊しているが、裏のりの侵食が進行した結果である。一方、裏のりの侵食の程度が小さい場合は、下の写真のように天端のアスファルト舗装の剥離や裏のりの小規模な侵食に止まる。

写真-68 貞山堀の山側の堤防：写真上は破堤・写真下は侵食止まり：井土浦⑤

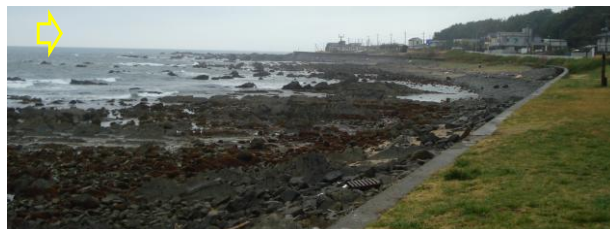
茨城県ひたちなか市には、阿字ヶ浦漁港から南下した所に、白亜紀層海岸がある。この海岸は東向きであり、写真-70 のように海岸の防潮堤は数 m と比較的低いが、海側は白亜紀層が 50m 程度以上露頭したリーフ状の磯である。海岸沿いの県道沿いの住宅で明確な津波被害は見られない。定量的評価はできないが、本事例のように、砂浜海岸ではなく、防潮堤の前浜がリーフ状の磯海岸になっている場合も、人工リーフと同様に、津波の増勢（波高あるいは水位の増加）を抑制する機能があるように思われる。

写真-70 防潮堤の前の白亜紀層海岸：茨城県ひたちなか市

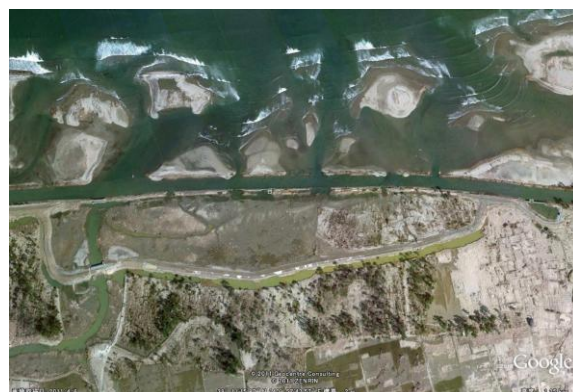
写真-71 は地震後の衛星写真であるが、海側の貞山堀（写真中央の左右の緑色ゾーン）と新設堤防は、写真-69 の湿地帯を囲むように配置されており、その延長は 1.5km ほどである。なお、新設堤防の北側（写真の左側）は貞山堀と一体構造で東浦④へ、また、南側も貞山堀と一体構造で名取川の河口方向に延伸されている。写真から明らかなように、海沿いの砂浜は部分的に侵食されており、海岸線の形状を止めていない。また、砂浜と貞山堀の間にあった井土浦は、侵食、埋塞して原形を止めていない。さらに、貞山堀の山側（写真の下）の堤防は 5 箇所が決壊し、新設堤防の天端は所々で白くなっており、アスファルト舗装が剥離していることが分かる。

写真-71 津波後の貞山堀と新設堤防：井土浦⑤

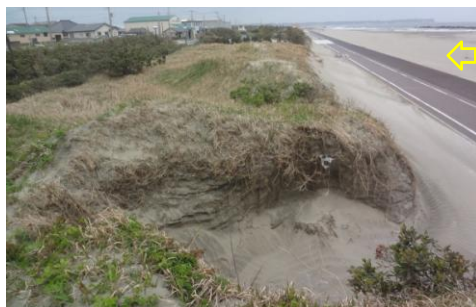
写真-74 は、0.5m 程度と想定した越流による盛土の海側の表のり面（奥側）の状況であり、部分的な侵食が見られる。また、写真-75 は防潮堤に隣接する盛土の表のり面の侵食状況である。このような大規模な侵食がある原因として、前面の防潮堤が緩傾斜堤になっているため、津波が直接的に表のり面に当たったためと思われる。

写真-75 津波を受けた盛土の表のり面の侵食：矢指ヶ浦 C

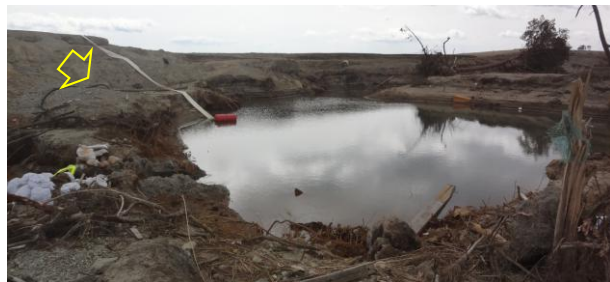
写真-71 において、湿地の北側（写真の左下）で貞山堀に流入する河川があるが、この南隣は津波の集中により、特に越流が激しかったと思われる箇所であり、写真-76 のように延長 100m 程度に渡って、天端が 1m 程度、侵食されている。写真-73 は、この天端の侵食箇所とそうでない箇所の境界部の状況であるが、手前が侵食されたのり面、奥が下部に堆砂が見られるものの、侵食されていないのり面である。注意すべきは、手前ののり面は芝が剥離し、表面が洗われているが、僅かな侵食に止まっており、盛土本体が侵食された状況では無い点である。

新設盛土の天端のアスファルト舗装では、写真-12 のように浸水規模によっては剥離する場合もある。また、写真-76 は知見 25 でも表のりの侵食で考察したが、堤防の天端のアスファルト舗装が剥離し、本堤にも侵食が及んだ事例である。これは、この場所が湿地帯の奥まった位置にあり、津波が集中し、越流深が過大であったためと思われ、越流深の規模が大きい場合は、アスファルト舗装でも剥離あるいは侵食が発生する。しかし、天端の剥離あるいは写真-76 の程度の侵食は、致命的な被害ではないので、アスファルト舗装で充分であると思われる。

写真-76 越流箇所の堤防天端の侵食：井土浦⑤

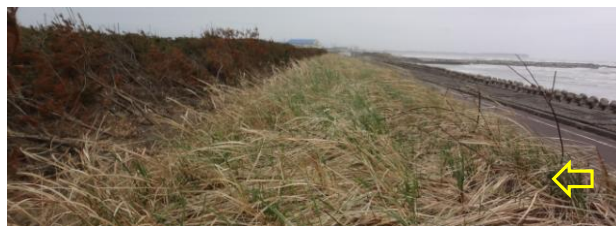
次に、土堤の場合の植生被覆の有用性について考察する。写真-77 は防潮堤の背後に自転車道を挟んで整備された高さ 2m の盛土である。津波高は、隣接する矢指ヶ浦 B の津波高 6m 程度と思われることから、防潮堤の天端位置で 2m 以上の越流深と思われる。盛土では天端の草の状況あるいは裏のり尻の侵食跡により、越流したことは確認できるが、越流深 0.5m 程度と小規模であったと推察できる。従って、越流が小規模であるために、盛土の全表面の植生は、侵食されておらず、小規模な越流であれば、植生の被覆でも充分と言える。

写真-77 津波（低越流）を受けた盛土天端：足川浜 B

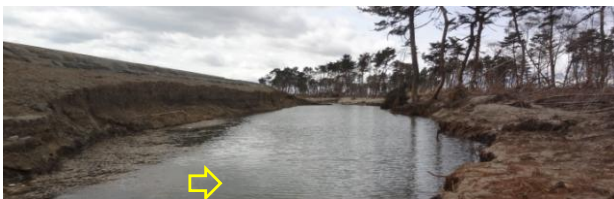
また、写真-79 は新設堤防の裏のり先に形成された落堀とのり部の欠落の様子である。落堀の形成により不安定化することにより、本堤の欠落が発生しているが、裏のり部だけの欠落は発生しないようである。

写真-79 裏のり尻の落堀の生成と裏のりの欠落：井土浦⑤

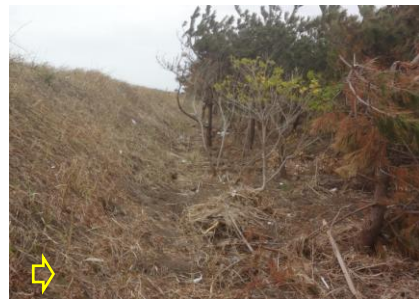
従って、写真 53 と写真-80 の裏のり先の侵食の程度の差異は、越流深の違いによると推察される。

写真-80 津波（低越流）による軽微な裏のり尻侵食：三川 E

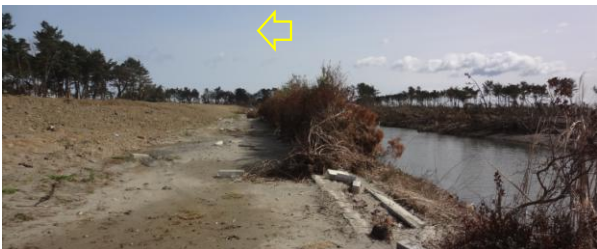
また、写真-84 と類似の事例として写真-85 があるが、この箇所でも貞山堀に新設堤防を後付けし、一体化構造化されている。貞山堀の表のりに損傷は無いが、新設堤防の表のり面の張り芝は全て剥離している。

写真-85 新設堤防の表のりの張り芝の剥離：東浦④

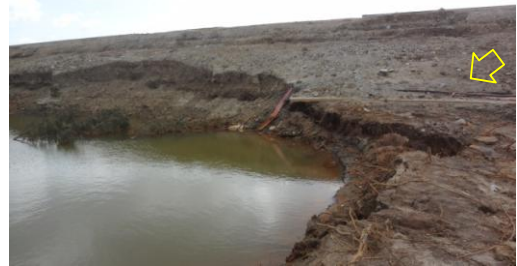
写真-86 は裏のり先の落堀の状況であるが、裏のり面が欠落している。しかし、その欠落の規模はのり面の下部止まりであり、天端に至る大規模なものではないことが分かる。仮に、越流が繰り返された場合は、このような欠落が拡大する恐れはあり、今回の津波で越流が何回あったのか不明であるが、結果的に今回の津波でも写真-86 程度に止まっているのは、一つの事実である。

時間が長いこと、洪水の場合は事前の降雨あるいは河道の水位上昇による堤体の地下水位の上昇が考えられる。従って、津波の場合も、地下水が高い堤防あるいは津波の発生前に地下水位が上昇するような状況にあると、大規模なりのり部の欠落が発生する恐れがあることになる。さらに、余震により、欠落した部位が拡大し、二次災害に繋がる可能性もある。

写真-86 裏のり先の落堀と裏のりの欠落：井土浦⑤

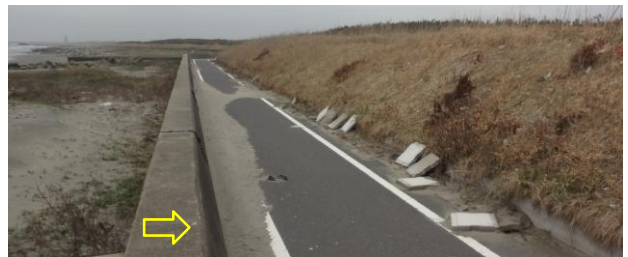
写真-87 は直立堤の背後に整備した高さ 2m の盛土であるが、写真-1 の緩傾斜堤あるいは写真-62 の自然砂丘よりも勾配があることが分かる。また、写真-20 の高盛土ののり面の勾配も参考になる。

写真-87 勾配のある盛土：三川 E

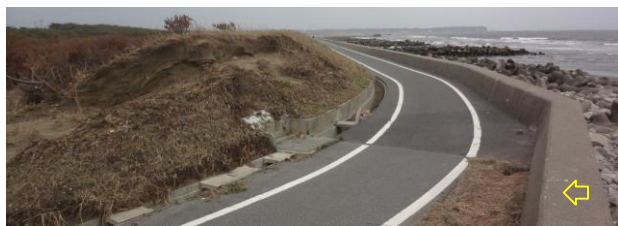
写真-90 河口で途切れた盛土の端部の侵食：西足洗 D

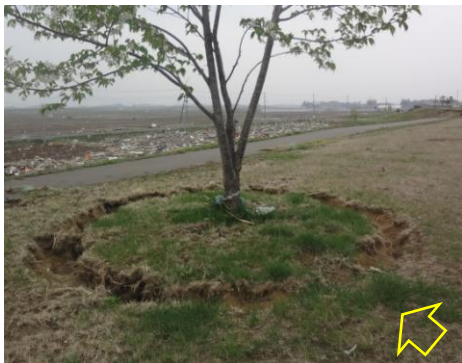
写真-98 は写真-97 と同じ天端に植えられている桜の木の様子である。根周りに侵食された円形の溝が残っているが、円の内部は根が張った範囲で一体化しており、外縁が土との異種構造の境界となり、侵食され易くなったためと推察される。これは知見 31 の不連続部が弱部になることに関連する。

写真-98 堤防天端の桜の根周り：阿武隈川⑩

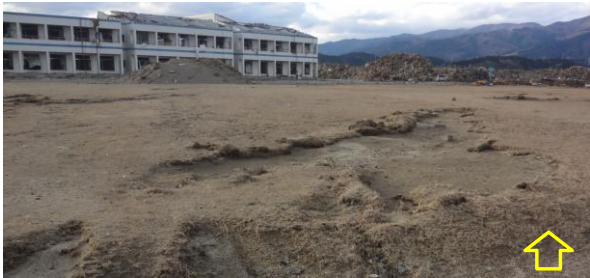
写真-103 は広場に張られた芝の残留状態である。侵食により剥離した部分もあるが、残留している箇所もあり、条件によっては残留が期待できる。

写真-103 津波後の芝：陸前高田市

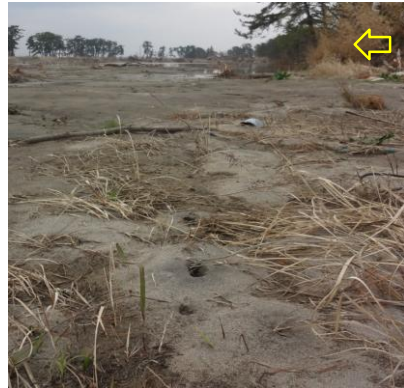
なお、写真-105 は津波後の平坦部の地表面の状況であるが、液状化による噴砂跡がある。クレータの表面は洗われた様子が見られるので、津波の浸水前の地震動で出現したと思われるが、地震後 50 日が経過しているので、真偽は不明である。津波の浸水により流されていないのが奇異に感じたが、浸水による地表面でのせん断応力が小さいことを示唆するとも考えられる。

写真-105 津波後の噴砂跡：寺島⑨

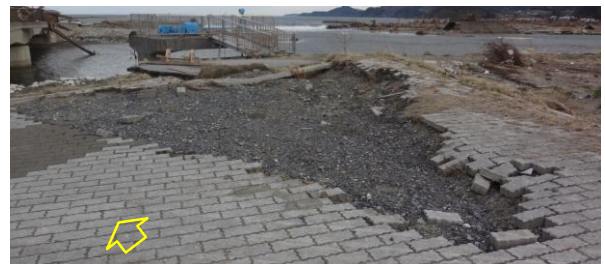
写真 106 はブロック舗装の事例であるが、侵食により単体のブロックが剥離している。アスファルト舗装と異なり、連続体でないのも必然とも言えるが、浸水条件次第と思われる。

写真-106 ブロック舗装：陸前高田市
