1. 3月27日(日)

(1) 白河付近東北自動車道被害

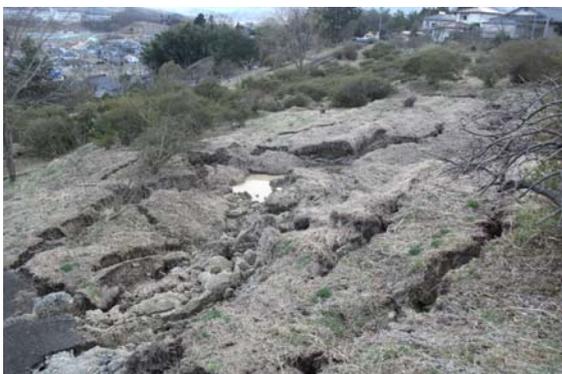
- ・白石市内は塀や小さな倉庫も倒れていないようだった。
- ・マンホール少し浮上がり。
- ・鷹巣古墳群の周囲の切盛境の路面にクラックが発生していた。
- ・緑ヶ丘8で液状化により家屋が沈下していた。この付近は屋根瓦も飛んでいた。
- ・緑ヶ丘18では，1978年に崩壊して緑地になっていた区域で再びすべり崩壊が発生していた。規模は大きかった。崩壊区域の上部では地割れがはいり，塀にも約5cm幅のクラックがはいって家屋が危険な状態になっていた。なお，この緑地では集水井が2箇所に設置され，のり尻に蛇籠も設置されていた。集水井の水面は東側のものがGL-10m，真中のものが-7.5m程度であった。
- ・緑ヶ丘12では約30m幅のすべりが発生し，家屋が危険な状態になっていた。

写真1-1 緑ヶ丘18の崩壊状況

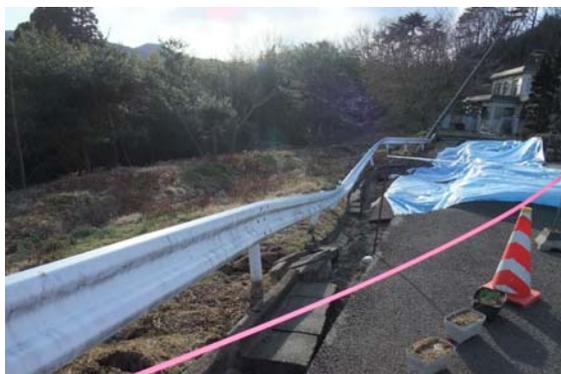
写真1-2 緑ヶ丘12の被災状況

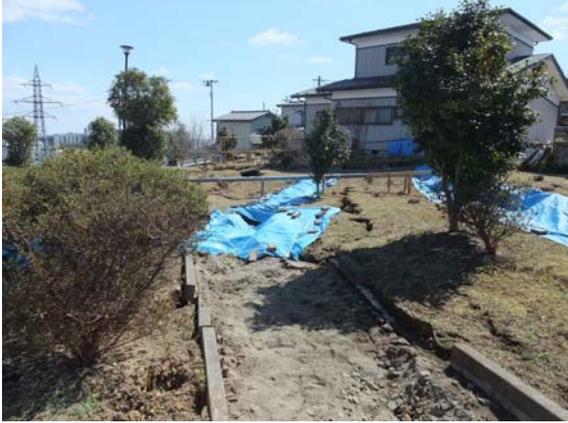
写真 2-1 仙台市の太白区緑ヶ丘 3 丁目

- ・ 1978 年の被害箇所では今回は被害が発生していなかった。
- (3) 仙台市の太白区緑ヶ丘 3 丁目
 - ・ 1978 年の被災箇所（4 号緑地）から今回も大きく滑っていた。
 - ・ 22 番地から 29 番地にかけての斜面ですべりが発生していた。特に 22 番地と 29 番地で顕著であった。

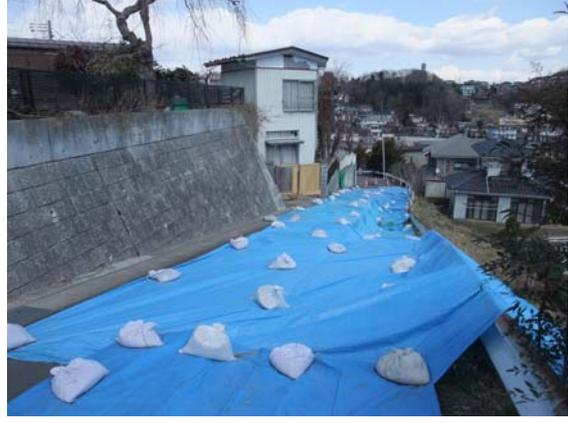
写真 2-2 仙台市太白区緑ヶ丘 4 丁目

- (4) 仙台市太白区緑ヶ丘 4 丁目
 - ・ 8～12 番地と 16～17 番地， 20 番地， 27～30 番地の下の広い地域ですべりが発生していた。
 - ・ このうち 13 番地では家屋が甚大な被害を受けていた。
 - ・ 20 番地では法面の崩壊が発生していた。なお，この箇所は 2 年半前に安田が通った時に塀に変状が出ていた箇所である（当時の写真有り）。

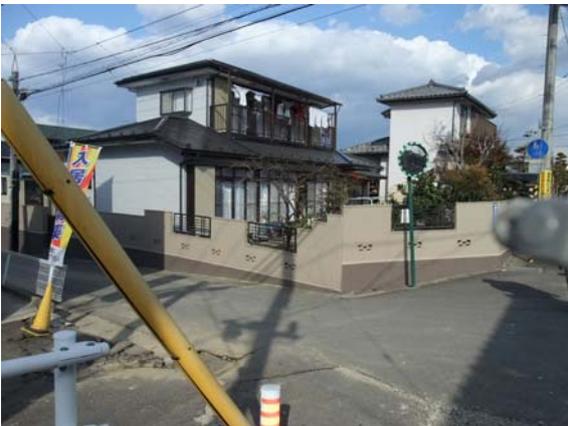
写真 2-3 仙台市泉区旭が丘 2 丁目

- (5) 仙台市泉区鶴ヶ谷 1 丁目 14
 - ・ 法面上の道路が変状していた。
- (6) 仙台市泉区南光台
 - ・ 車から見ただけであるが，地盤の変状がある様子であった。
- (7) 仙台市泉区旭が丘 2 丁目 21， 30， 32， 33
 - ・ この一帯で液状化が発生したようであった。元は沼とか沢筋に盛土した箇所と考えられる。

- ・ 塀が沈下した家もあった。ガス導管も復旧中であった。
- (8) 仙台市泉区桜ヶ丘 4 丁目 5 番～16 番
 - ・ 路面にクラックが発生し，一部噴砂も見られた。切盛境と思われる。
- (9) 仙台市泉区北中山 3 丁目
 - ・ 盛土のり面が大きく崩壊していた。下の道路を走っていた車を土砂が襲ったとのこと。

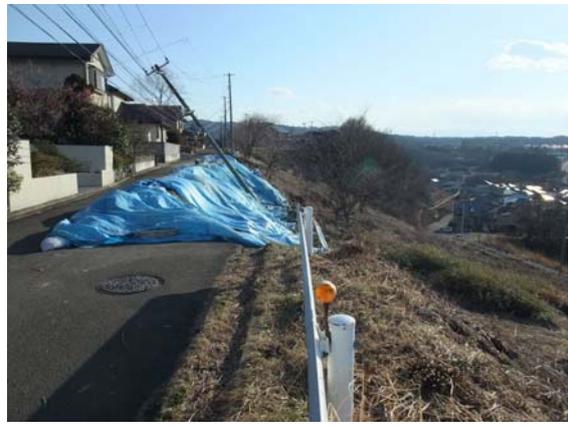
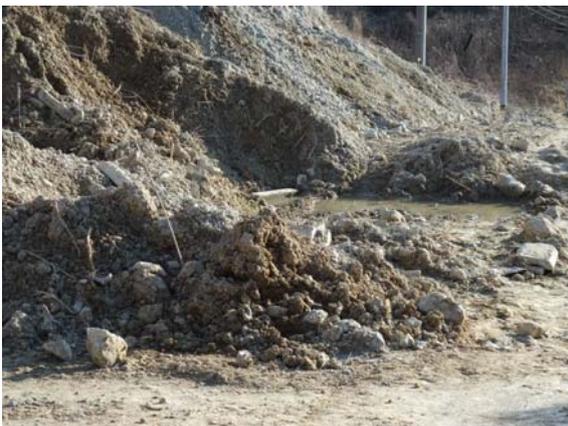
写真 2-4 仙台市泉区北中山 3 丁目

- ・ 盛土のり面の傾斜は約 30 度。のり尻には湧水が見られた。盛土材は凝灰質のように思われた。
 - ・ 盛土のり面上の住宅が危険な状態になっていた。
- (10) 広瀬橋上で新幹線が止まっていた。
- (11) 仙台市太白区长町 3 丁目，地下鉄上の道路
 - ・ 地下鉄上の道路の中央部が長い区間にわたって沈下していた。NATM 工法で建設されたとのことであるが，沈下の原因は何か？

写真 2-4 北中山 3 丁目の崩壊土

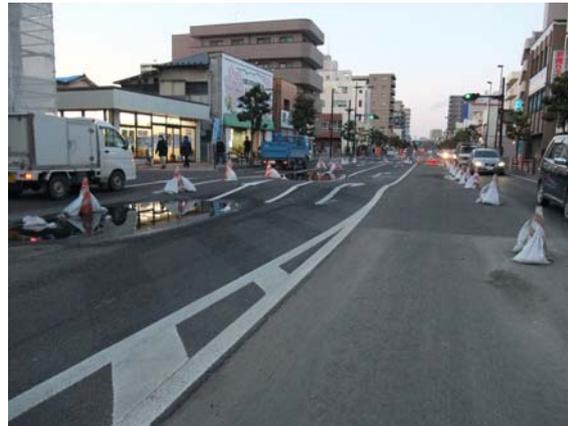
- ・ 長町 1 丁目駅付近の西側歩道は 30cm 程度沈下していた。
 - ・ 長町駅，長町 1 丁目駅とも駅改札床面の深さは 10.6m，天井高さは 2.8m 程度のため，駅舎の土かぶりは 7.6m 程度ではないかと推定される。
 - ・ ホームの深さは 14.95m 程度，天井高さは 3.8m 程度のため，トンネル区間の土かぶりは 10.95m 程度ではないかと推察される。

写真 2-5 仙台市太白区长町 3 丁目, 地下鉄上の道路の沈下

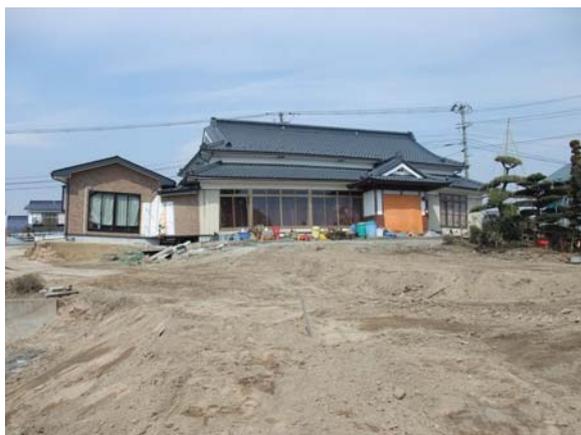
- ・取付け盛土の沈下により、その上にある家が引き裂かれていた。家のきわに液状化したような跡が見られた。
- ・多田川右岸の堤防が上、下流とも大きく沈下していた。

写真 3-1 347 号線多田川西の被災家屋

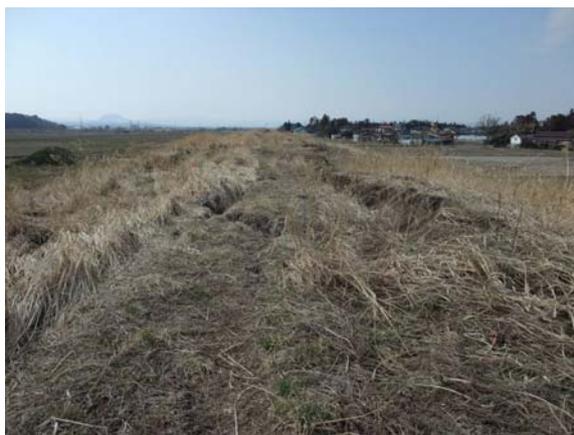
写真 3-2 鳴瀬川左岸県管理 0.6km

- ・まだ緊急措置はとられていなかった。地盤調査は始まっていた。
- ・300m 位の延長に渡って堤防大崩壊。中央部が大きく陥没し、堤内側へ大きく孕みだしていた。堤体の高さは 5.6m で、天端の沈下量は 2m 程度であった。
- ・元の堤高は 5.6m 程度と推察される。

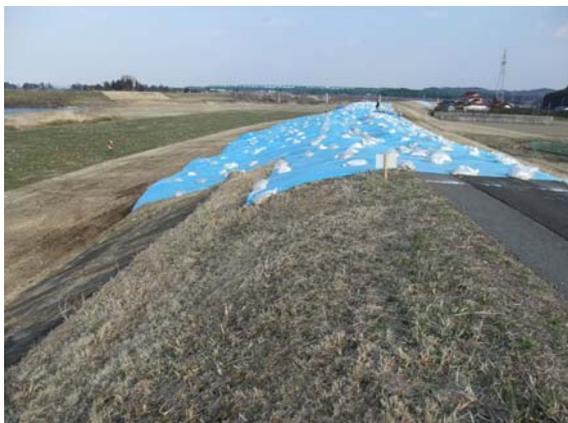
写真 3-3 鳴瀬川左岸 40.06km

- ・延長 70m にわたって縦断クラックが発生していた。

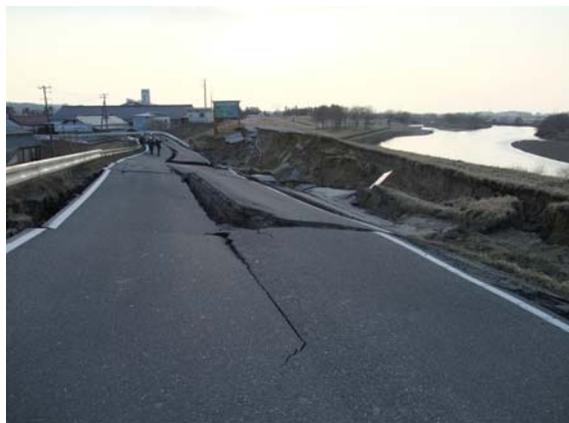
写真 3-4 志田橋右岸取付け盛土

- ・盛土が大きく崩壊していた。堤内地側に噴砂らしきものが見られたが詳細に見てみると噴砂ではないようであった。
- ・丁度通りかかった人に聞くと、14日までは不陸があった程度で大した被害ではなかったとのことである。従って、その後に大きく崩壊したものと考えられる。
- ・盛土材料は中砂であった。

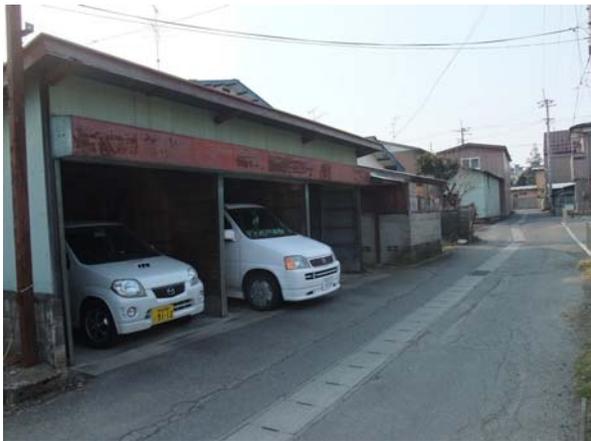
写真 4-1 築館町の町中

- ・震度7と記録されているのに、塀や小屋なども壊れていなかった。

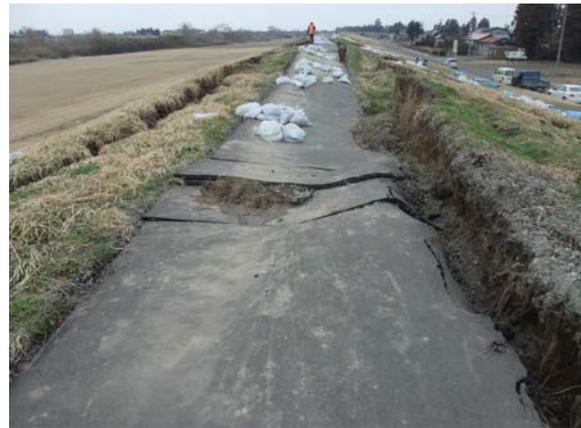
写真 4-2 江合川左岸 21km~21.2km

- ・シートはまだ張られていなかった。堤体は中央部が大きく陥没していた。(堤体土採取)

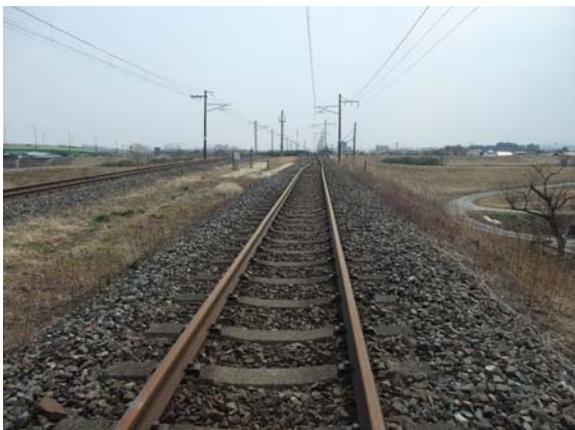
写真 4-3 東北本線江合川橋梁北詰

- ・取付け部のバラストが沈下して線路が宙に浮いていた。
- ・盛土が西側に孕みだしたようで、盛土天端が沈下し、線路が西側方向に曲がっていた。

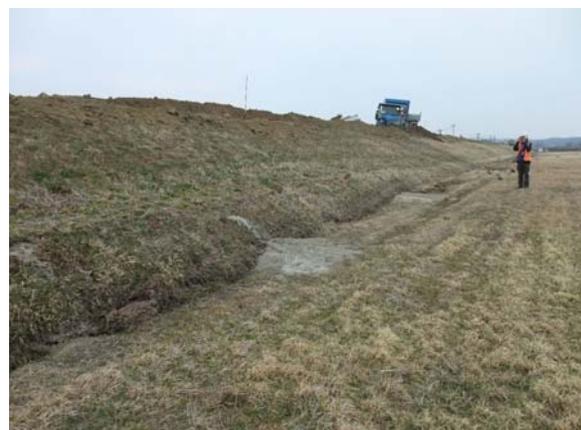
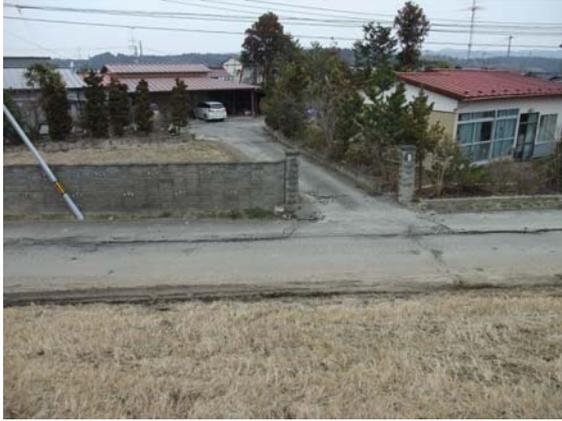
写真 4-4 江合川左岸 14.4km 堤外地

- ・すでに復旧中であった。
- ・堤外地では法尻のみ噴砂あり。法尻はめくれるように孕み出していた。
- ・堤内地では堤防法尻から173.4kmの位置まで広く液状化が発生し、法面は流れるように孕み出していた。そのため側道を押し、家側の側溝も押しつぶされていた。

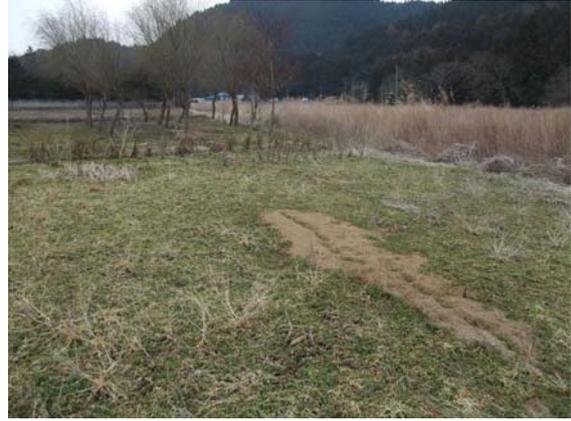
写真 4-6 江合川右岸 0.8km, 北和渕

- ・現在の堤内地側の旧河道における入り口付近と出口付近で噴砂が多く発生していた。

- ・ここは 1978 年の地震の本震, 余震で液状化し, さらに 2003 年の地震でも液状化した箇所である。従って 1978 年以降 4 回も液状化が発生したことになる。

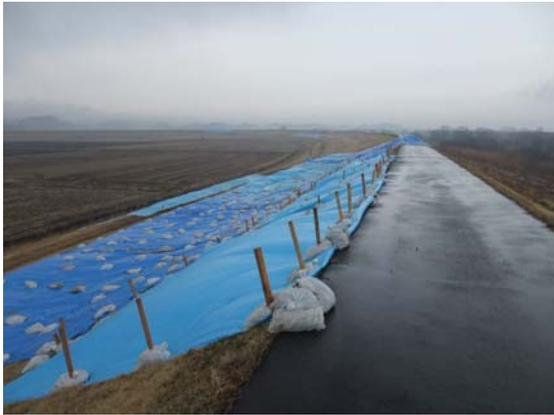
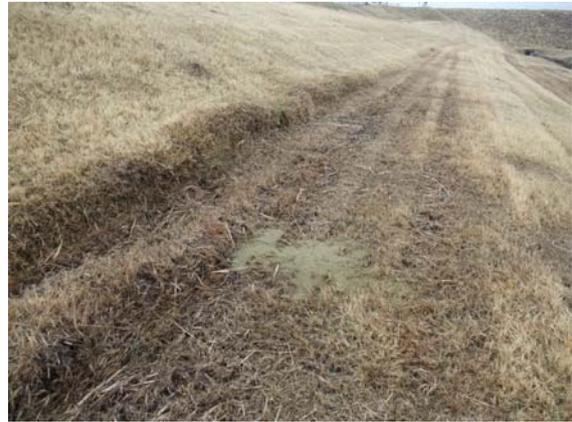
写真 5-1 吉田川右岸 17.6km

- ・堤内地側に滑っていた。すべりは2段になっていた。
- ・堤高は 7.6m, 上小段は 4.9m, 下小段は 1.8m の高さであった。堤外側にはコンクリート格子枠がはってあった。堤内側はなし。
- ・のり尻および下小段から噴砂あり。
- ・この箇所は 1978 年の被災箇所ではないかと思われる。

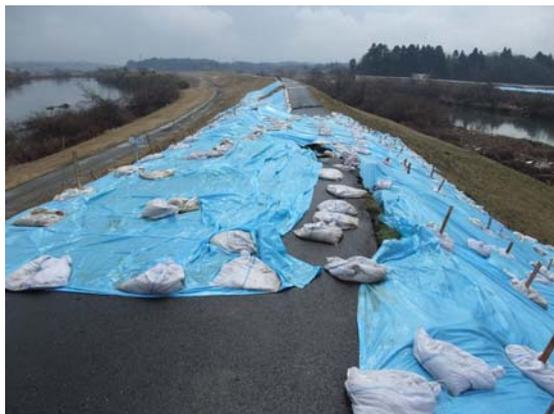
写真 5-3 鳴瀬川右岸 14.1km

- ・吉田川方向へすべっていた。

- ・堤防沈下, 堤内地側噴砂
- ・堤高は 6.2m, 堤内地側小段 3.4m, 堤外地側コンクリート格子枠

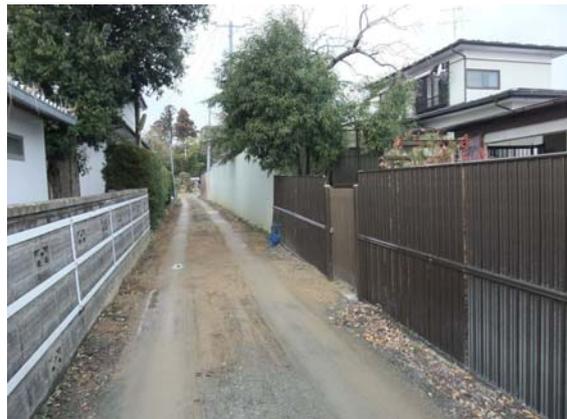
写真 5-4 木間塚, 後袋

- ・2003 年の地震の時に液状化した, まさに同じ箇所で液状化

・液状化発生区域は狭いがこの区域では塀などが変状

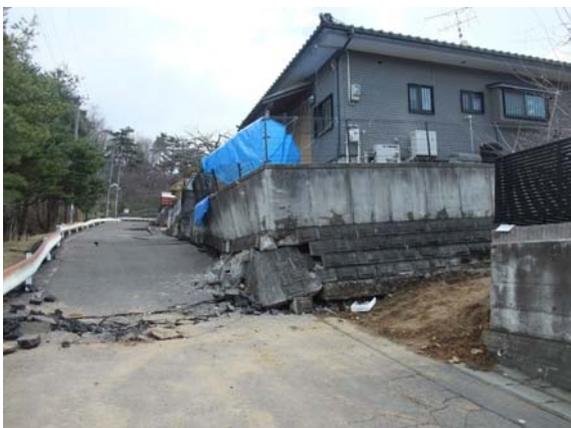
写真 5-5 仙台市青葉区折立 5 丁目

・造成盛土部分で広くすべりが発生し、家屋が被害を受けていた。

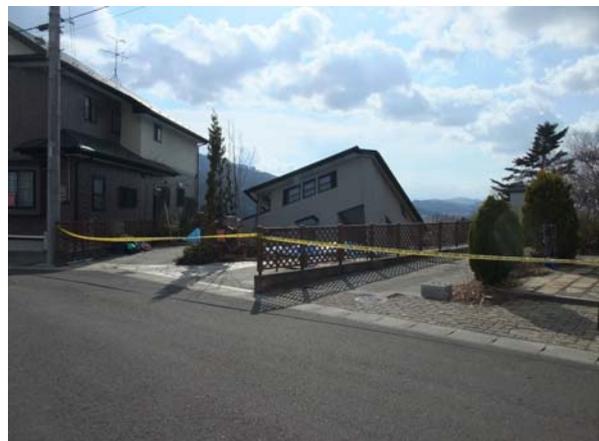
写真 5-6 仙台市青葉区西花苑 1 丁目

・西側の崖が崩れ、1 棟がすべりに巻き込まれていた。
