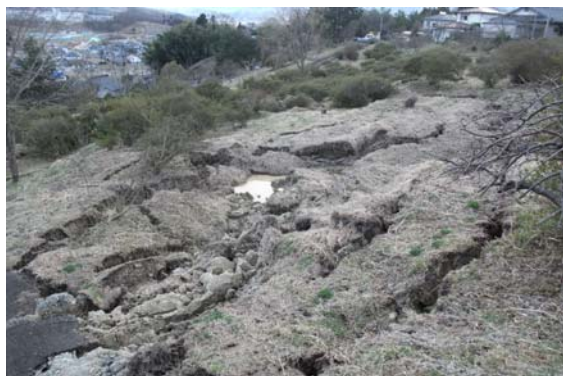
- ・白石市内は塀や小さな倉庫も倒れていないようだった。
- ・マンホール少し浮上がり。
- ・鷹巣古墳群の周囲の切盛境の路面にクラックが発生していた。
- ・緑ヶ丘8で液状化により家屋が沈下していた。この付近は屋根瓦も飛んでいた。
- ・緑ヶ丘18では、1978年に崩壊して緑地になっていた区域で再びすべり崩壊が発生していた。規模は大きかった。崩壊区域の上部では地割れがはいり，塀にも約5cm幅のクラックがはいって家屋が危険な状態になっていた。なお，この緑地では集水井が2箇所に設置され，のり尻に蛇籠も設置されていた。集水井の水面は東側のものがGL-10m，真中のものが-7.5m程度であった。
- ・緑ヶ丘12では約30m幅のすべりが発生し，家屋が危険な状態になっていた。

写真1-1 緑ヶ丘18の崩壊状況

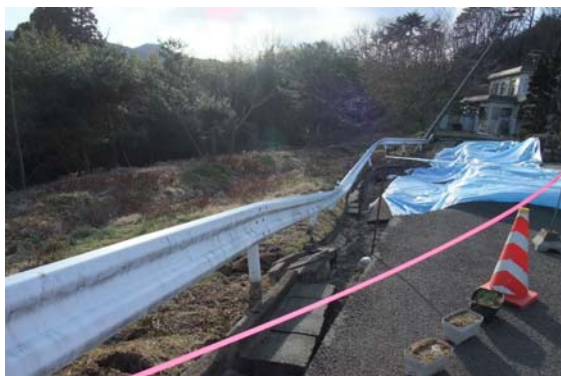
写真1-2 緑ヶ丘12の被災状況

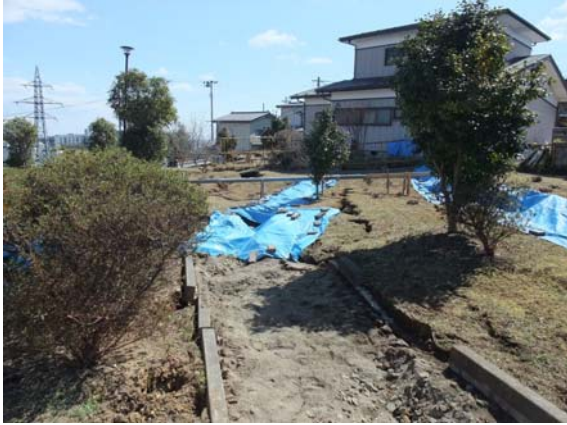
写真 2-1 仙台市の太白区緑ヶ丘 3 丁目

- ・ 1978 年の被害箇所では今回は被害が発生していなかった。
- (3) 仙台市の太白区緑ヶ丘 3 丁目
 - ・ 1978 年の被災箇所 (4 号緑地) から今回も大きく滑っていた。
 - ・ 22 番地から 29 番地にかけての斜面ですべりが発生していた。特に 22 番地と 29 番地で顕著であった。

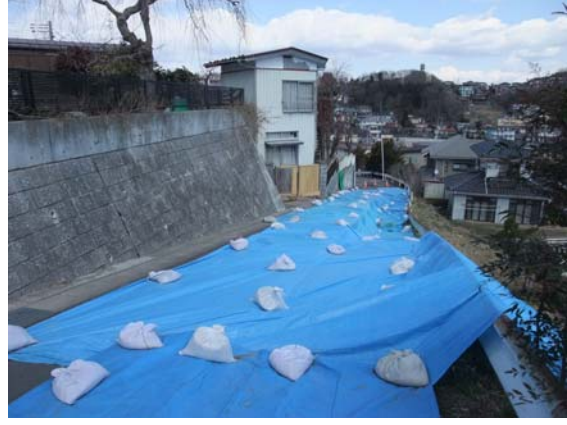
写真 2-2 仙台市太白区緑ヶ丘 4 丁目

- (4) 仙台市太白区緑ヶ丘 4 丁目
 - ・ 8～12 番地と 16～17 番地, 20 番地, 27～30 番地の下の広い地域ですべりが発生していた。
 - ・ このうち 13 番地では家屋が甚大な被害を受けていた。
 - ・ 20 番地では法面の崩壊が発生していた。なお, この箇所は 2 年半前に安田が通った時に塀に変状が出ていた箇所である (当時の写真有り)。

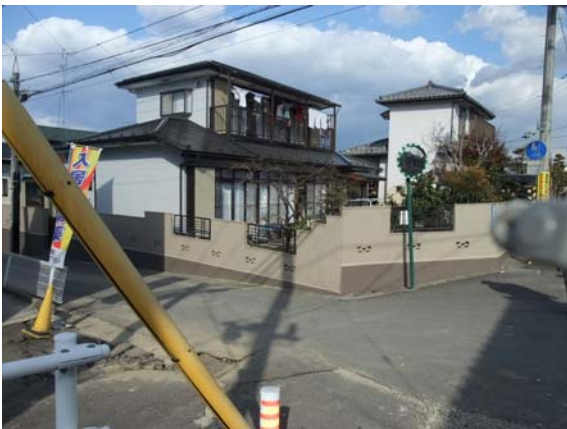
写真 2-3 仙台市泉区旭が丘 2 丁目

- (5) 仙台市泉区鶴ヶ谷 1 丁目 14
 - ・ 法面上の道路が変状していた。
- (6) 仙台市泉区南光台
 - ・ 車から見ただけであるが, 地盤の変状がある様子であった。
- (7) 仙台市泉区旭が丘 2 丁目 21, 30, 32, 33
 - ・ この一帯で液状化が発生したようであった。元は沼とか沢筋に盛土した箇所と考えられる。

- ・ 塀が沈下した家もあった。ガス導管も復旧中であった。
- (8) 仙台市泉区桜ヶ丘 4 丁目 5 番～16 番
 - ・ 路面にクラックが発生し, 一部噴砂も見られた。切盛境と思われる。
- (9) 仙台市泉区北中山 3 丁目
 - ・ 盛土のり面が大きく崩壊していた。下の道路を走っていた車を土砂が襲ったとのこと。

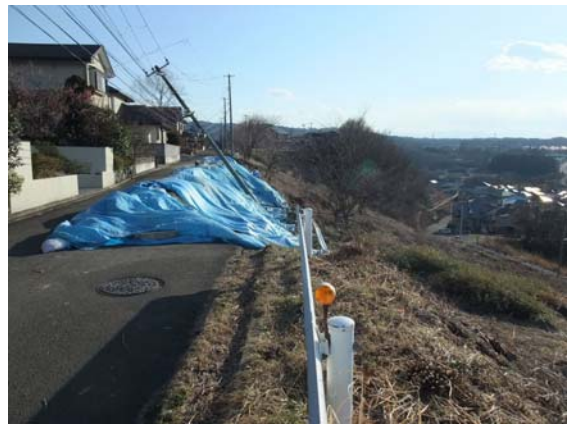
写真 2-4 仙台市泉区北中山 3 丁目

- ・ 盛土のり面の傾斜は約 30 度。のり尻には湧水が見られた。盛土材は凝灰質のように思われた。
 - ・ 盛土のり面上の住宅が危険な状態になっていた。
- (10) 広瀬橋上で新幹線が止まっていた。
- (11) 仙台市太白区长町 3 丁目, 地下鉄上の道路
 - ・ 地下鉄上の道路の中央部が長い区間にわたって沈下していた。NATM 工法で建設されたとのことであるが, 沈下の原因は何か?

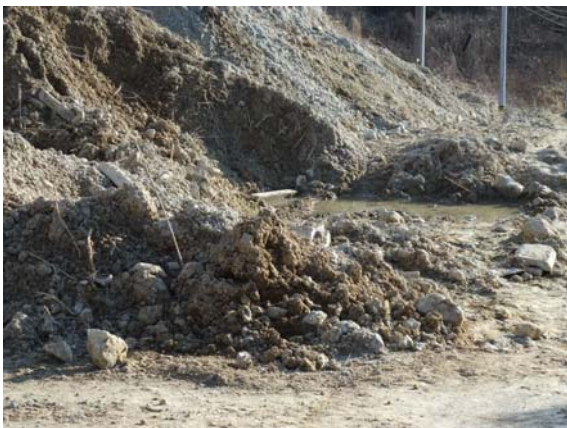
写真 2-4 北中山 3 丁目の崩壊土

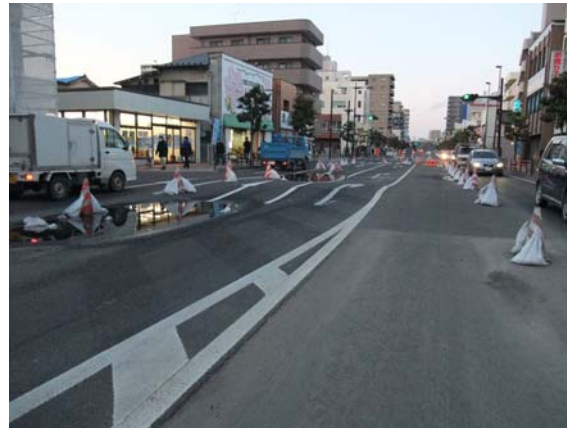
- ・ 長町 1 丁目駅付近の西側歩道は 30cm 程度沈下していた。
 - ・ 長町駅, 長町 1 丁目駅とも駅改札床面の深さは 10.6m, 天井高さは 2.8m 程度のため, 駅舎の土かぶりは 7.6m 程度ではないかと推定される。
 - ・ ホームの深さは 14.95m 程度, 天井高さは 3.8m 程度のため, トンネル区間の土かぶりは 10.95m 程度ではないかと推察される。

写真 2-5 仙台市太白区长町 3 丁目, 地下鉄上の道路の沈下

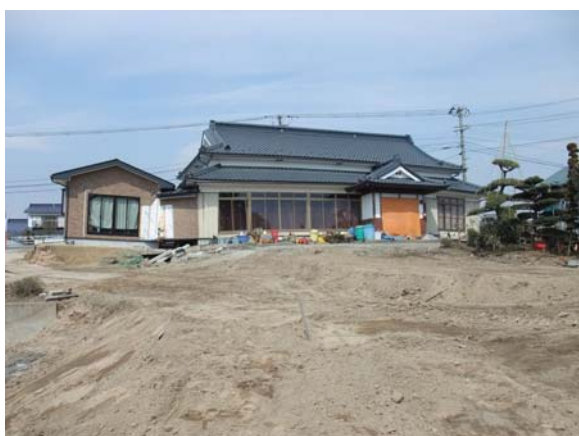
- ・取付け盛土の沈下により、その上にある家が引き裂かれていた。家のきわに液状化したような跡が見られた。
- ・多田川右岸の堤防が上、下流とも大きく沈下していた。

写真 3-1 347 号線多田川西の被災家屋

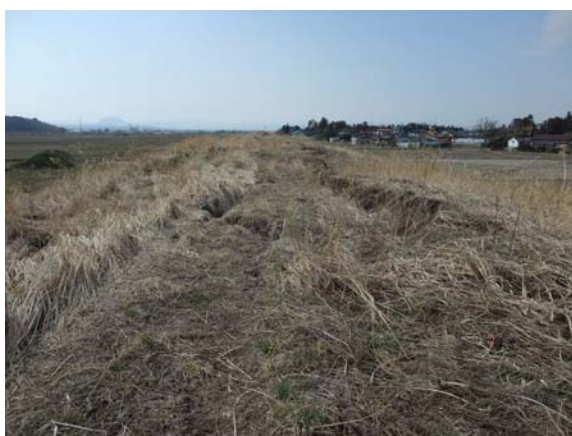
写真 3-2 鳴瀬川左岸県管理 0.6km

- ・まだ緊急措置はとられていなかった。地盤調査は始まっていた。
- ・300m 位の延長に渡って堤防大崩壊。中央部が大きく陥没し、堤内側へ大きく孕みだしていた。堤体の高さは 5.6m で、天端の沈下量は 2m 程度であった。
- ・元の堤高は 5.6m 程度と推察される。

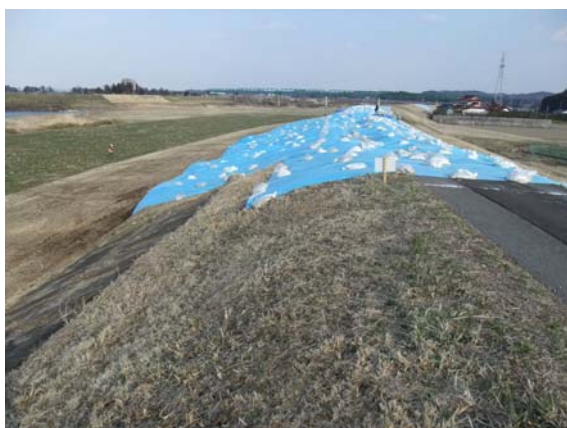
写真 3-3 鳴瀬川左岸 40.06km

- ・延長 70m にわたって縦断クラックが発生していた。

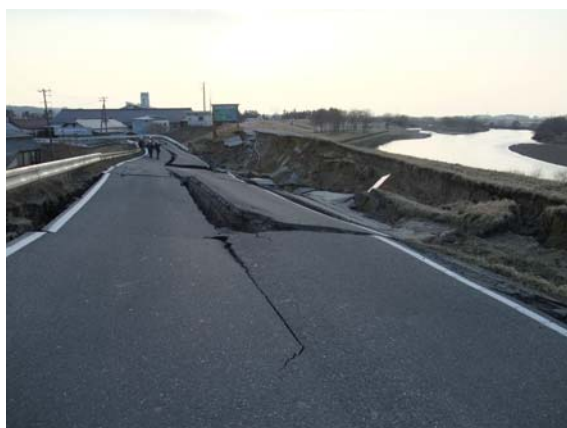
写真 3-4 志田橋右岸取付け盛土

- ・盛土が大きく崩壊していた。堤内地側に噴砂らしきものが見られたが詳細に見てみると噴砂ではないようであった。
- ・丁度通りかかった人に聞くと、14日までは不陸があった程度で大した被害ではなかったとのことである。従って、その後に大きく崩壊したものと考えられる。
- ・盛土材料は中砂であった。

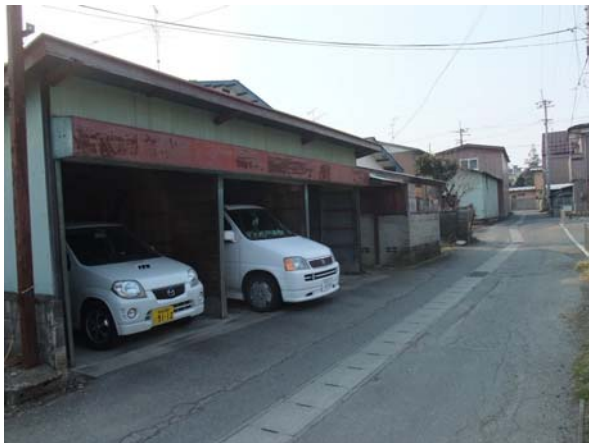
写真 4-1 築館町の町中

- ・震度7と記録されているのに、塀や小屋なども壊れていなかった。

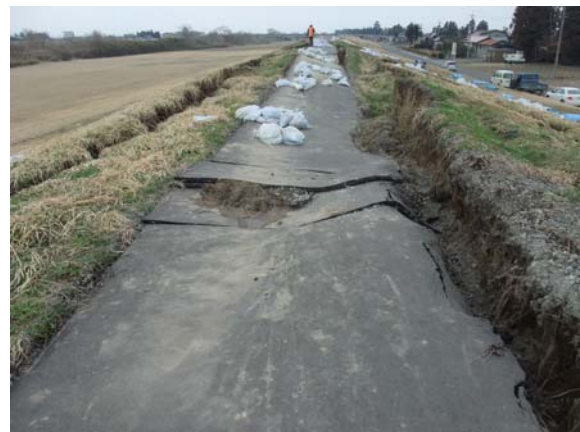
写真 4-2 江合川左岸 21km~21.2km

- ・シートはまだ張られていなかった。堤体は中央部が大きく陥没していた。(堤体土採取)

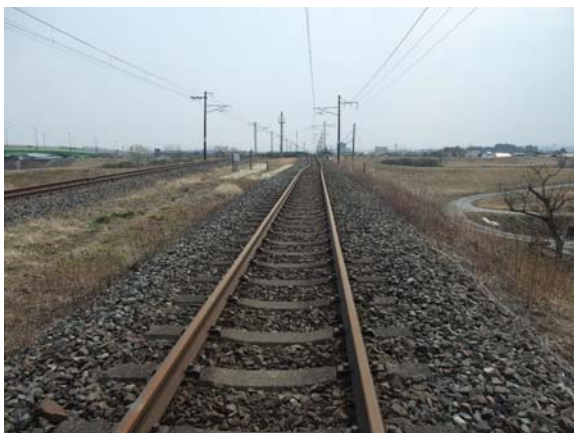
写真 4-3 東北本線江合川橋梁北詰

- ・取付け部のバラストが沈下して線路が宙に浮いていた。
- ・盛土が西側に孕みだしたようで、盛土天端が沈下し、線路が西側方向に曲がっていた。

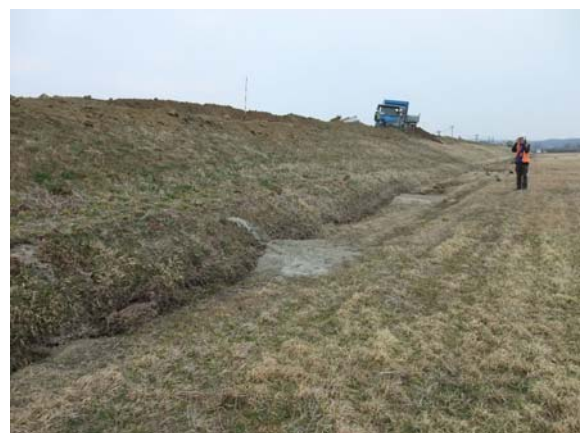
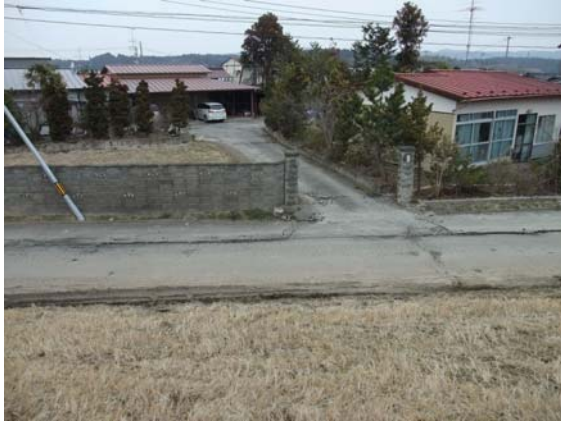
写真 4-4 江合川左岸 14.4km 堤外地

- ・すでに復旧中であった。
- ・堤外地では法尻のみ噴砂あり。法尻はめくれるように孕み出していた。
- ・堤内地では堤防法尻から173.4kmの位置まで広く液状化が発生し、法面は流れるように孕み出していた。そのため側道を押し、家側の側溝も押しつぶされていた。

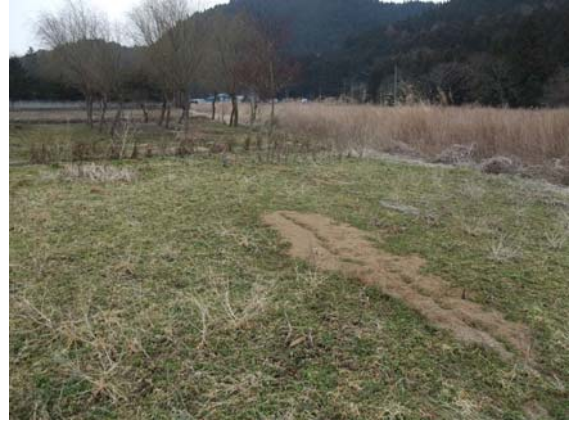
写真 4-6 江合川右岸 0.8km, 北和渕

- ・現在の堤内地側の旧河道における入り口付近と出口付近で噴砂が多く発生していた。

- ・ここは 1978 年の地震の本震, 余震で液状化し, さらに 2003 年の地震でも液状化した箇所である。従って 1978 年以降 4 回も液状化が発生したことになる。

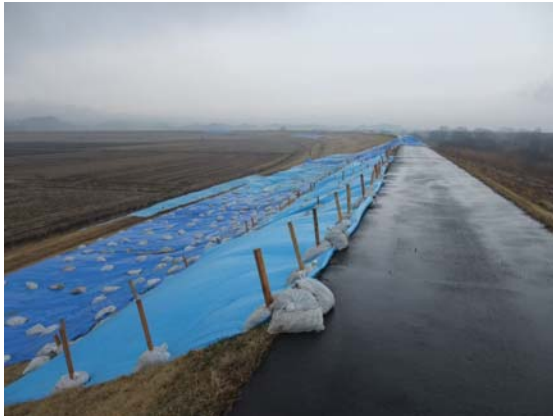
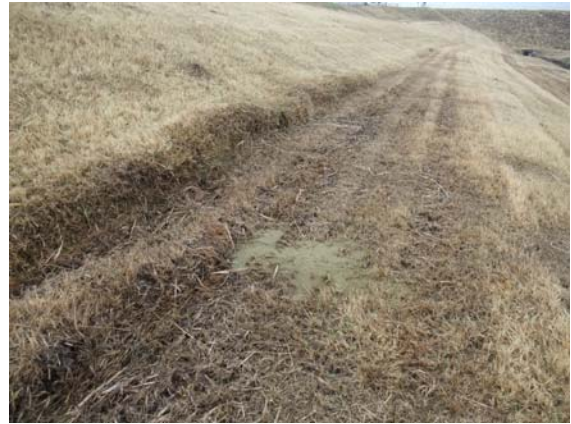
写真 5-1 吉田川右岸 17.6km

- ・堤内地側に滑っていた。すべりは2段になっていた。
- ・堤高は 7.6m, 上小段は 4.9m, 下小段は 1.8m の高さであった。堤外側にはコンクリート格子枠がはってあった。堤内側はなし。
- ・のり尻および下小段から噴砂あり。
- ・この箇所は 1978 年の被災箇所ではないかと思われる。

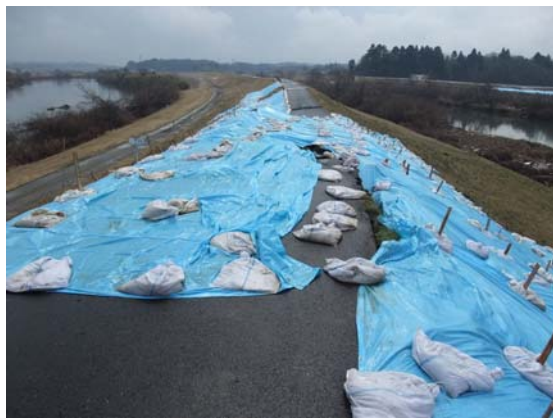
写真 5-3 鳴瀬川右岸 14.1km

- ・吉田川方向へすべっていた。

- ・堤防沈下, 堤内地側噴砂
- ・堤高は 6.2m, 堤内地側小段 3.4m, 堤外地側コンクリート格子枠

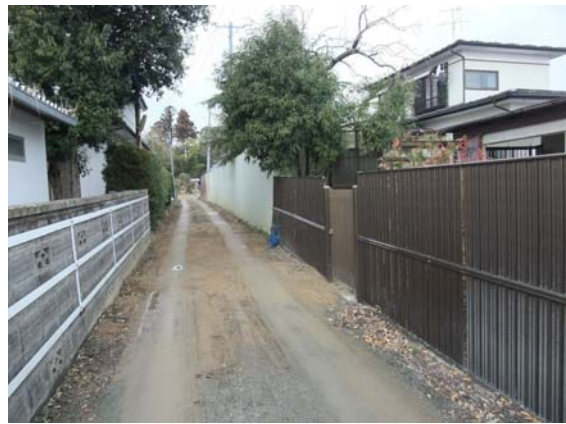
写真 5-4 木間塚，後袋

- ・2003 年の地震の時に液状化した, まさに同じ箇所で液状化

・液状化発生区域は狭いがこの区域では塀などが変状

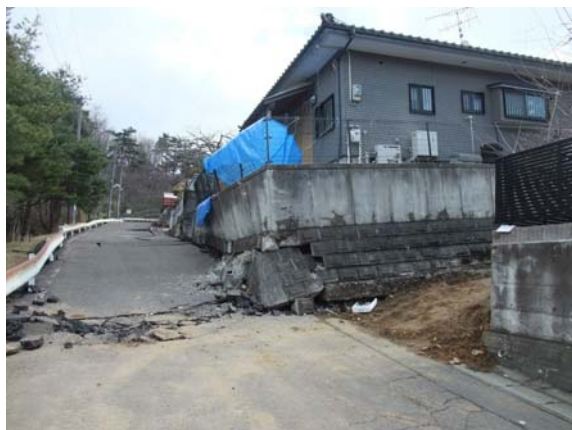
写真 5-5 仙台市青葉区折立 5 丁目

・造成盛土部分で広くすべりが発生し，家屋が被害を受けていた。

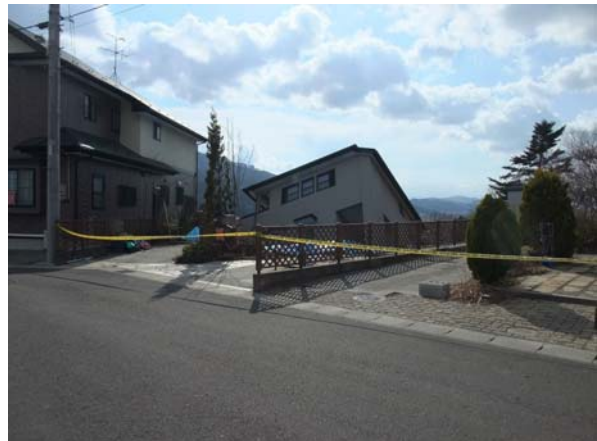
写真 5-6 仙台市青葉区西花苑 1 丁目

・西側の崖が崩れ，1 棟がすべりに巻き込まれていた。
