# 東北地方太平洋沖地震における水戸市周辺の地盤災害

Geotechnical damage features in Mito during the 2011 off the Pacific coast of Tohoku Earthquake

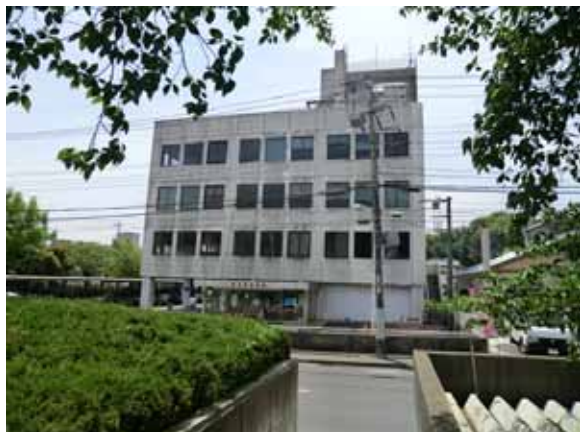
水戸駅南の建物構造物は倒壊したものはほとんど見られないが、水戸市役所などにみられるように、建物全体が傾斜したり、玄関などの損傷(図1)によって建物の機能が失われているものが見られた。

(a) 建物の傾斜

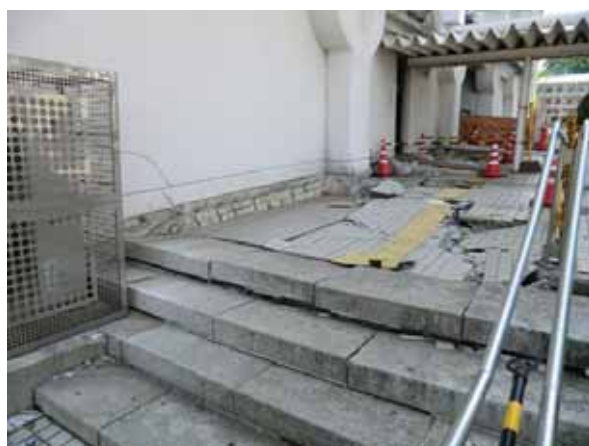
(b) 玄関の損傷

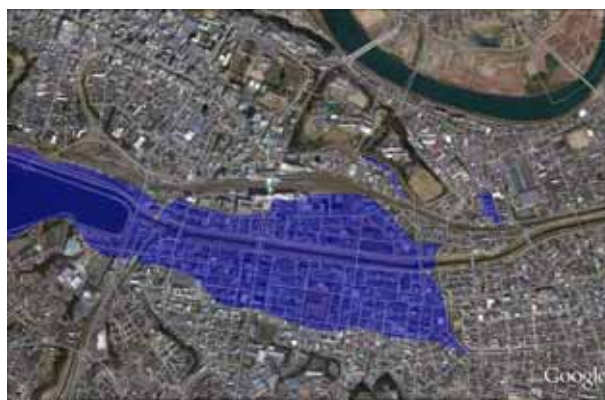
図2 旧版地形図から判読した水戸駅周辺の旧水域

後、那珂市北部の洪積層の砂を用いて埋め立てた地盤である<sup>2)</sup>。図2は2万5千分の1旧版地形図(大正4年)から判読した水戸駅周辺の水域を空中写真上にオーバーレイしたものである。

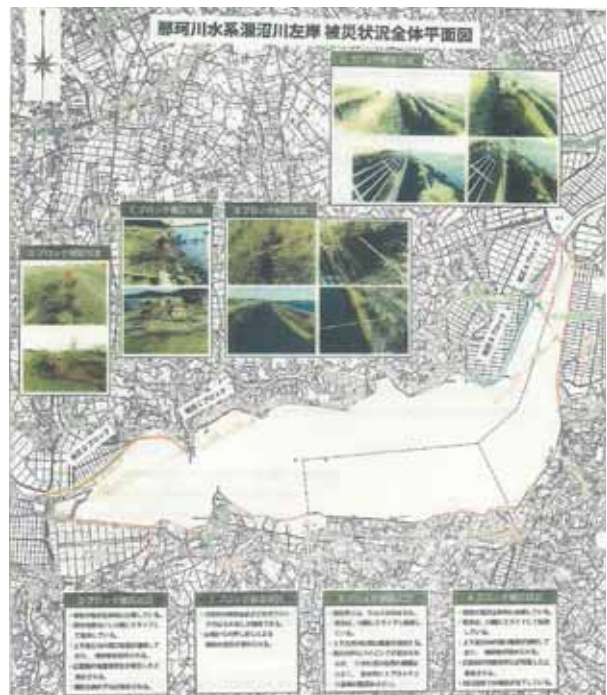
図4 涸沼川の被災概要(茨城県庁 2011.4.22)<sup>5)</sup>

涸沼は、那珂川水系の湖沼であり涸沼川の一部を成している。涸沼流域は、昭和になって干拓が始まり、現在は水田として利用されている。涸沼堤防の地震被害は、主に戦後埋め立てられた干拓地で起きており、埋土地盤上に造られた堤防や護岸ブロックの被害が大きい。また、被害は図4に示すように、涸沼川の両側にわたっている。被災状況が最も顕著な涸沼左岸の下流側にあたる下石崎地区では、調査時期(2011年5月6日)には国の直轄区間において既に被災堤防の一部が応急復旧されており、堤防の盛換え、シート張り及び一部大型土嚢による安定対策がなされていた。大型土嚢は、ブロック積み擁壁の崩壊部分を養生したものである。なお、川表側はジオシンセティックスツッキコンクリートブロックで覆われ盛土の養生がなされていた(図5)。

跡を確認することはできなかったが、部分的に砂溜りが見受けられた。被災直後の調査資料（図4 茨城県河川課所有）によると、被災した堤防箇所では噴砂跡が確認されたようであるから、この砂溜りが噴砂跡であったように思われる。

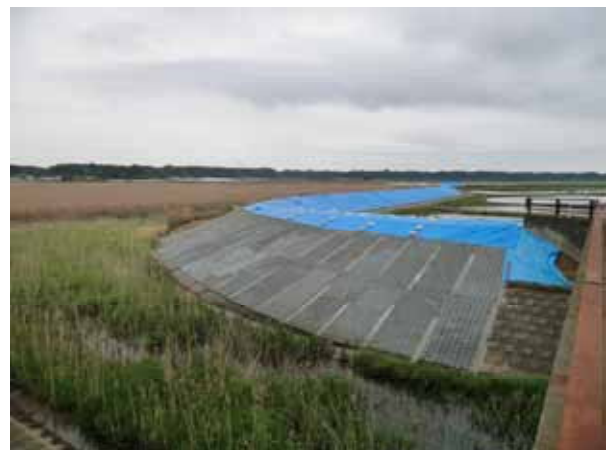
図5 堤防の被災と応急復旧状況 (ブルーシート+土のうで応急復旧)

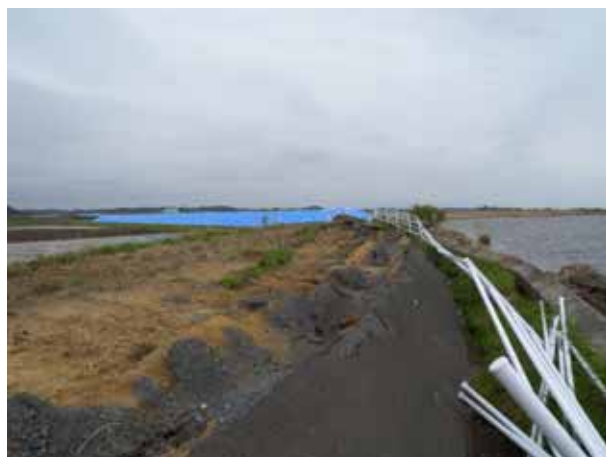
一方、県管理区間については応急復旧されておらず、堤防天端が全体的に崩壊し、護岸ブロックは川側に押し出されるようにして滑っているため側方流動を起したのかもしれない(図6)。被災堤防の周辺では、明確な噴砂

図6 堤防の被災状況(応急復旧措置なし、遠くに応急復旧箇所尾が見える)

上記のように、涸沼川堤防の被災は一部で墳砂らしい跡が見受けられるものの、基礎地盤が必ずしもすべて砂地盤ではなく、N値ゼロの厚いシルト層が堆積している箇所もあることから判断して、基礎地盤の繰り返し破壊なのか、盛土のみの崩壊なのかは現状では判断が難しく、被災原因の解明については詳細な調査が必要と考えられる。したがって、復旧にあたってはこれらの結果に基づいた判断によって対策を講じる必要がある。

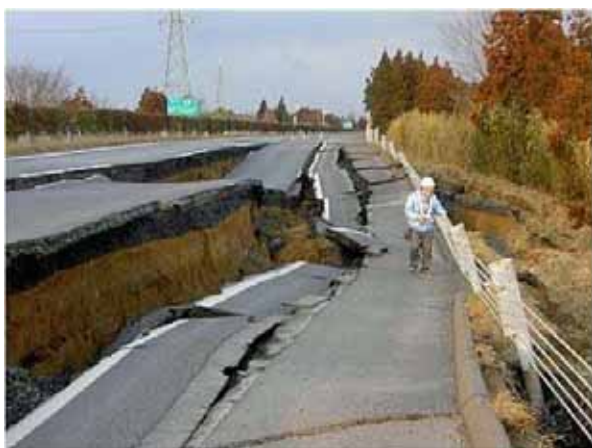
(a) 地震発生直後（3月11日16：30頃）

図7は該当地区の地震直後の道路盛土の崩壊状況とその後の応急復旧状況を示している。

崩壊箇所は上り車線の92.5キロポスト付近の盛土区間で発生しており、3/11の本震により走行車線が幅約

40m、延長約130mに渡って崩落した。路面の陥没は延長110mに渡り、段差は走行車線部で1.5m、路肩部で2～2.5mに及んだ。

崩壊した盛土は、被災していない近隣の盛土と同様に関東ロームが用いられているが、被災箇所の盛土材は非常に含水比が高い状態であった。これは、何らかの原因（地形的要因や路面からの排水が滞留する等）により盛土内に地下水が浸透し、含水比の高い軟弱な状態になっていた可能性が考えられる。なお、基礎地盤については、液状化や変状等の顕著な異常は認められなかった。

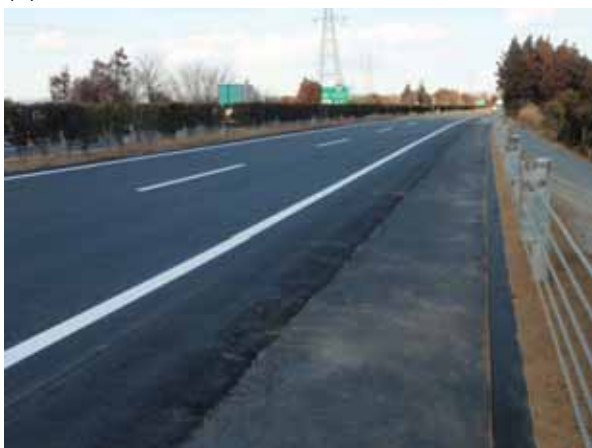
(b) 応急復旧後（3月17日17：00頃）

応急復旧は、盛土内の崩壊部や脆弱部を全て除去し、排水性の良い礫材で盛土し、シート養生を行った。また、法尻部は大型土嚢で押さえた(図7(c)参照)。本震発生後に直ぐに調査・検討を行い、昼夜兼行の作業により3/13からわずか3日間で応急復旧を完了させ開通させたとのことであった。

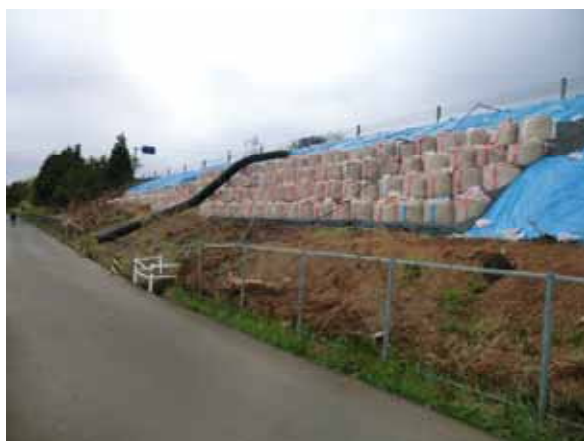
(c) 応急復旧後（土嚢による法面補強5月9日16:00頃）

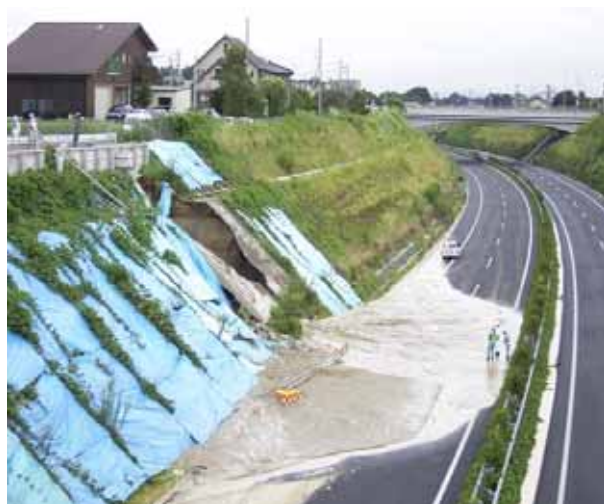
北関東自動車道平須地区は、平成16年9月から10月の集中豪雨や台風によってパイピングが起り、法面が変状や崩壊した履歴を持つ(図8参照)<sup>67)</sup>が、その後かご枠工等の補強対策が行われたため、今回のような大きな地震力を受けても斜面の安定が十分に保たれていたものと考えられる。当該工法が降雨のみでなく地震にも強い

(a)パイピングによって崩壊した切土斜面

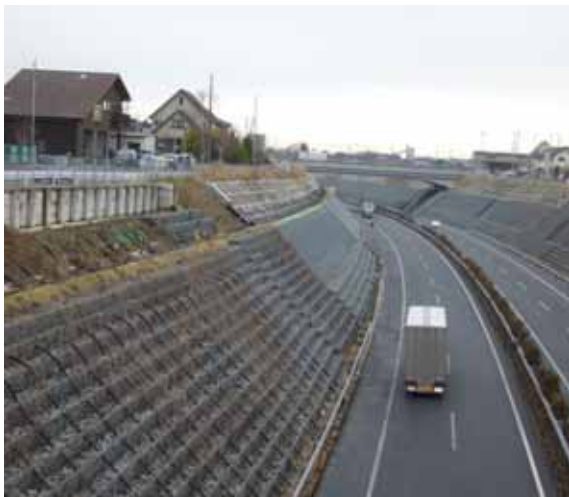
(b)修復された切り土斜面

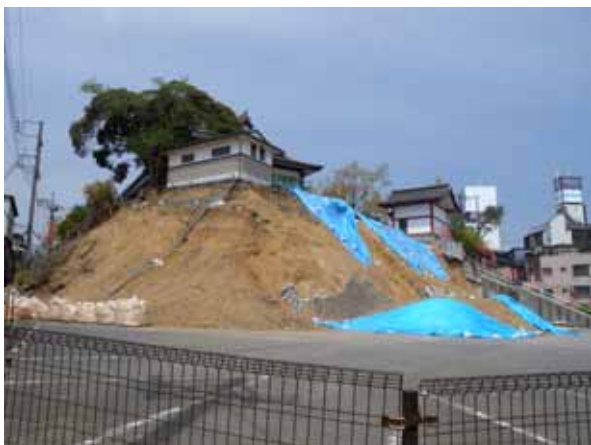
そのうち、水戸東照宮は江戸幕府によって建立された全国で500社(明治維新以後現存するのは130社)を超える東照宮のうちの一つである。この東照宮は盛土の上に建立されたようで、図9に示すように、西側盛土部分が大きく損傷してこのままではこの建物を使用するのは危険な状況であると判断される。

図9 水戸東照宮建立盛土斜面の崩落の状況

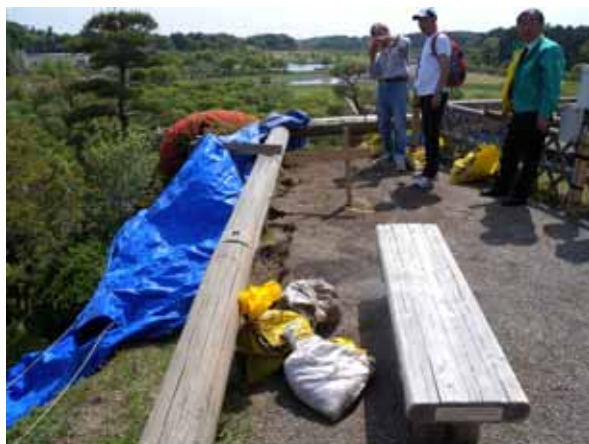
我が国の三大庭園の一つである偕楽園は梅の名所としてつとに有名であるが、この庭園の象徴でもある好文亭が立ち入り禁止になるような損傷を受けたが、好文亭と斜面端部の被災部分を除いて震災後庭内は一般開放されている。庭内の斜面も図10のようにわずかに、亀裂が入った程度で大きく崩壊するに至っていない。ただ、この偕楽園は貴重な観光資源でもあるため、通常の斜面復旧工法に工夫を施して景観を維持できるような方法をとる必要がある。県ではこのことを考慮した補強土工法を検討中のようなのである。

図10 偕楽園盛土斜面の損傷状況

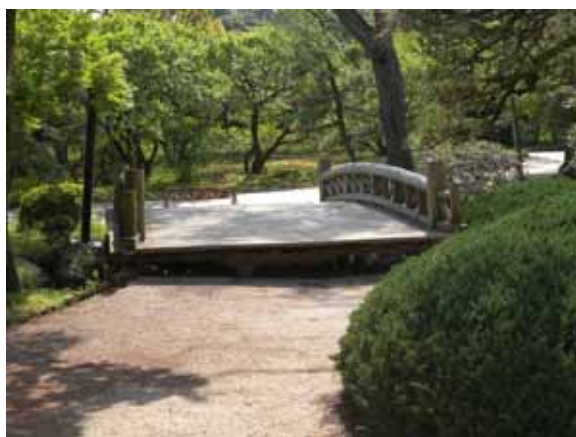
一方、偕楽園南側斜面崖下の低地部は、もとの湿地を埋め立てた部分であり、地盤全面にわたって液状化後の広域的な地盤沈下とみられる現象のために、図11に見られるような構造物との間に段差が随所で生じており、担当者が苦慮しているものと想像される。

図11 偕楽園における地震後の地盤沈下
