東北地方太平洋沖地震における水戸市周辺の地盤災害

Geotechnical damage features in Mito during the 2011 off the Pacific coast of Tohoku Earthquake

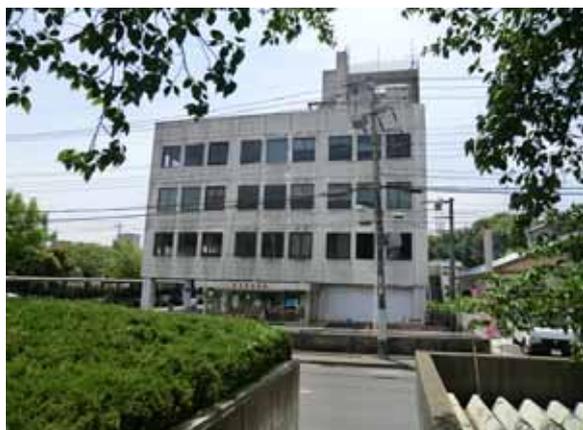
水戸駅南の建物構造物は倒壊したものはほとんど見られないが、水戸市役所などにみられるように、建物全体が傾斜したり、玄関などの損傷(図1)によって建物の機能が失われているものがある。

(a) 建物の傾斜

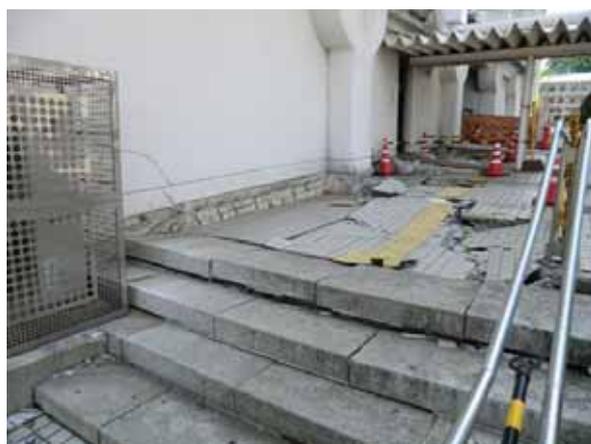
(b) 玄関の損傷

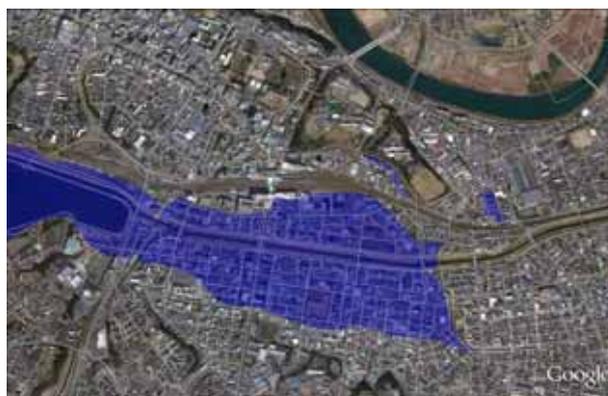
図2 旧版地形図から判読した水戸駅周辺の旧水域

後、那珂市北部の洪積層の砂を用いて埋め立てた地盤である²⁾。図2は2万5千分の1旧版地形図(大正4年)から判読した水戸駅周辺の水域を空中写真上にオーバーレイしたものである。

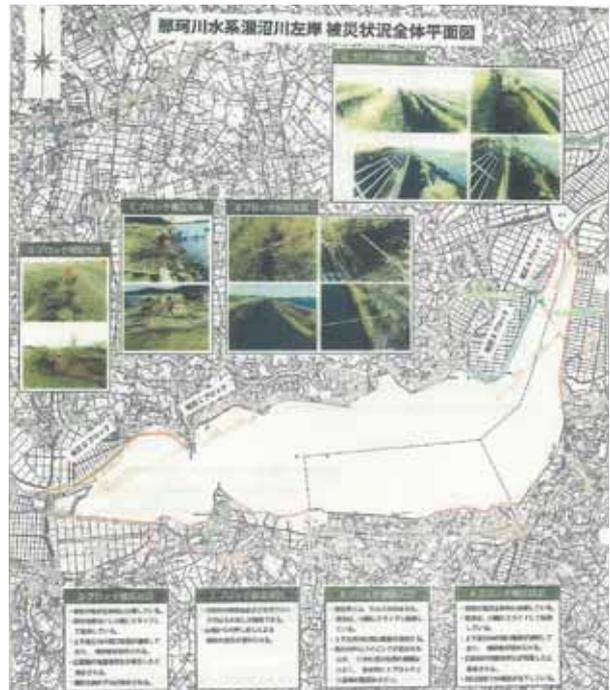
涸沼は、那珂川水系の湖沼であり涸沼川の一部を成している。涸沼流域は、昭和になって干拓が始まり、現在は水田として利用されている。涸沼堤防の地震被害は、主に戦後埋め立てられた干拓地で起きており、埋土地盤上に造られた堤防や護岸ブロックの被害が大きい。また、被害は図4に示すように、涸沼川の両側にわたっている。被災状況が最も顕著な涸沼左岸の下流側にあたる下石崎地区では、調査時期(2011年5月6日)には国の直轄区間において既に被災堤防の一部が応急復旧されており、堤防の盛換え、シート張り及び一部大型土嚢による安定対策がなされていた。大型土嚢は、ブロック積み擁壁の崩壊部分を養生したものである。なお、川表側はジオシンセティックスツッキコンクリートブロックで覆われ盛土の養生がなされていた(図5)。

図4 涸沼川の被災概要(茨城県庁 2011.4.22)⁵⁾

跡を確認することはできなかったが、部分的に砂溜りが見受けられた。被災直後の調査資料（図4 茨城県河川課所有）によると、被災した堤防箇所では噴砂跡が確認されたようであるから、この砂溜りが噴砂跡であったように思われる。

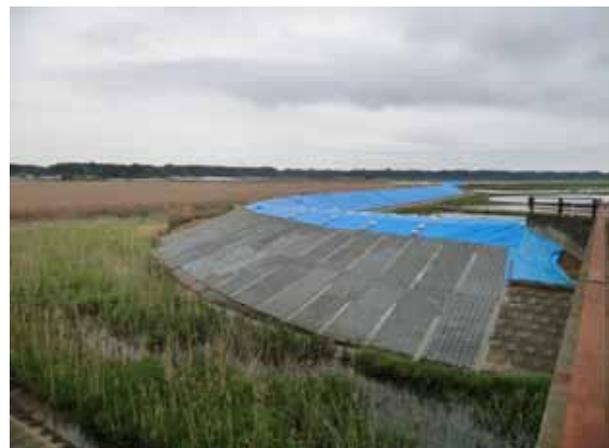
図5 堤防の被災と応急復旧状況 (ブルーシート+土のうで応急復旧)

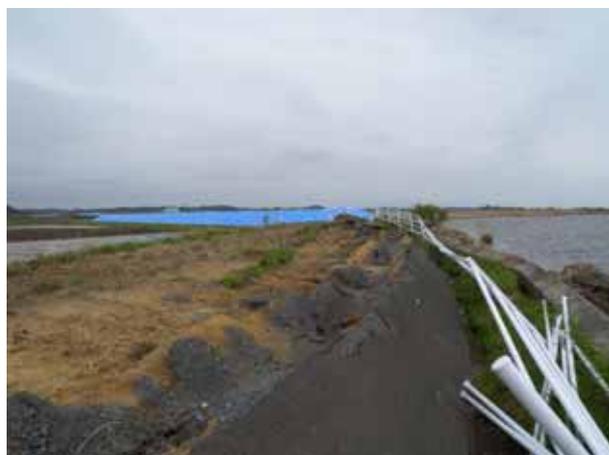
一方、県管理区間については応急復旧されておらず、堤防天端が全体的に崩壊し、護岸ブロックは川側に押し出されるようにして滑っているため側方流動を起したのかもしれない(図6)。被災堤防の周辺では、明確な噴砂

図6 堤防の被災状況(応急復旧措置なし、遠くに応急復旧箇所尾が見える)

上記のように、涸沼川堤防の被災は一部で墳砂らしい跡が見受けられるものの、基礎地盤が必ずしもすべて砂地盤ではなく、N値ゼロの厚いシルト層が堆積している箇所もあることから判断して、基礎地盤の繰り返し破壊なのか、盛土のみの崩壊なのかは現状では判断が難しく、被災原因の解明については詳細な調査が必要と考えられる。したがって、復旧にあたってはこれらの結果に基づいた判断によって対策を講じる必要がある。

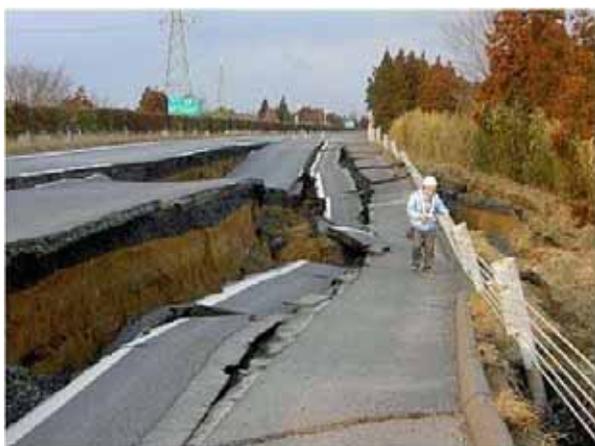
(a) 地震発生直後（3月11日16：30頃）

崩壊箇所は上り車線の92.5キロポスト付近の盛土区間で発生しており、3/11の本震により走行車線が幅約

40m、延長約130mに渡って崩落した。路面の陥没は延長110mに渡り、段差は走行車線部で1.5m、路肩部で2～2.5mに及んだ。

崩壊した盛土は、被災していない近隣の盛土と同様に関東ロームが用いられているが、被災箇所の盛土材は非常に含水比が高い状態であった。これは、何らかの原因（地形的要因や路面からの排水が滞留する等）により盛土内に地下水が浸透し、含水比の高い軟弱な状態になっていた可能性が考えられる。なお、基礎地盤については、液状化や変状等の顕著な異常は認められなかった。

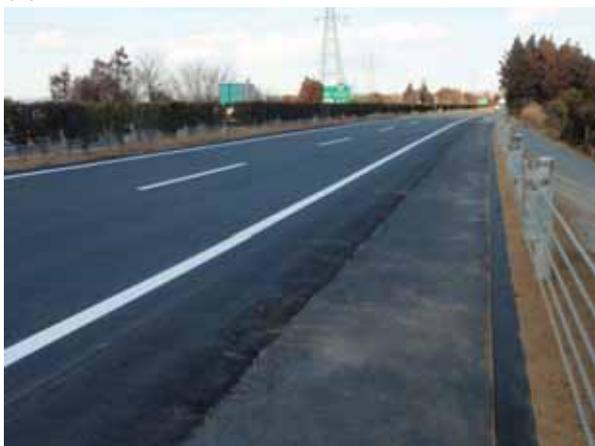
(b) 応急復旧後（3月17日17：00頃）

応急復旧は、盛土内の崩壊部や脆弱部を全て除去し、排水性の良い礫材で盛土し、シート養生を行った。また、法尻部は大型土嚢で押さえた(図7(c)参照)。本震発生後に直ぐに調査・検討を行い、昼夜兼行の作業により3/13からわずか3日間で応急復旧を完了させ開通させたとのことであった。

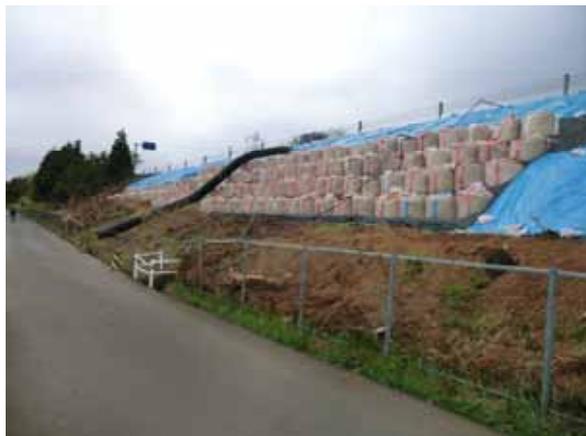
(c) 応急復旧後（土嚢による法面補強 5月9日16:00頃）

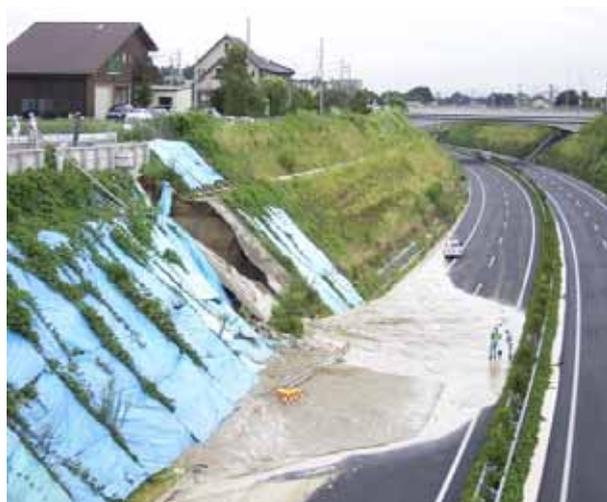
北関東自動車道平須地区は、平成16年9月から10月の集中豪雨や台風によってパイピングが起り、法面が変状や崩壊した履歴を持つ(図8参照)⁶⁷⁾が、その後かご枠工等の補強対策が行われたため、今回のような大きな地震力を受けても斜面の安定が十分に保たれていたものと考えられる。当該工法が降雨のみでなく地震にも強い

(a)パイピングによって崩壊した切土斜面

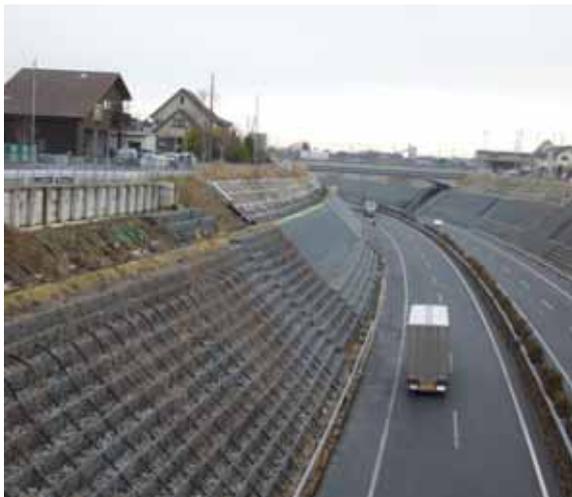
(b)修復された切り土斜面

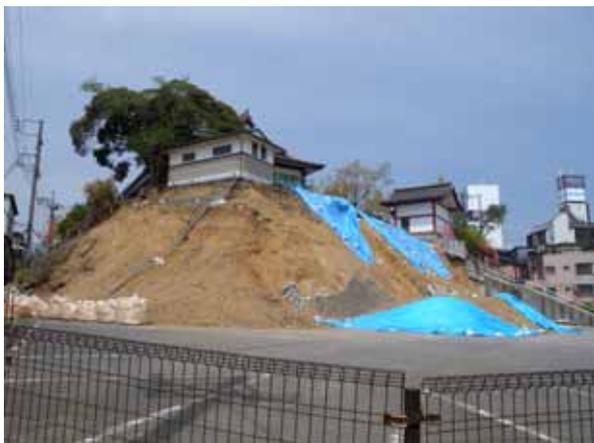
そのうち、水戸東照宮は江戸幕府によって建立された全国で500社(明治維新以後現存するのは130社)を超える東照宮のうちの一つである。この東照宮は盛土の上に建立されたようで、図9に示すように、西側盛土部分が大きく損傷してこのままではこの建物を使用するのは危険な状況であると判断される。

図9 水戸東照宮建立盛土斜面の崩落の状況

加えて、東照宮より西側約100mにわたっては地盤とともに家屋や建物の擁壁などの構造物にも損傷が著しいことから、地震動に対して脆弱な地形・地質であると推定される。

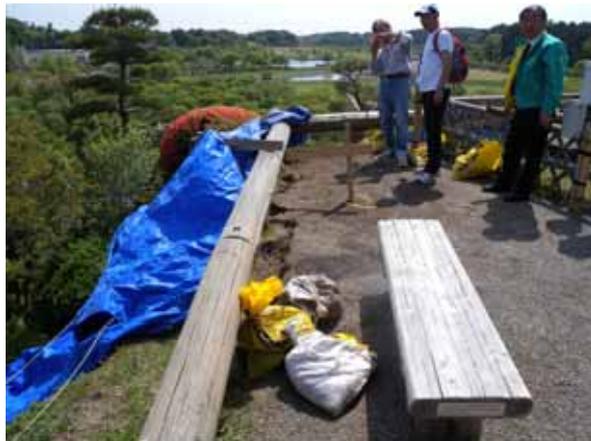
我が国の三大庭園の一つである偕楽園は梅の名所としてつとに有名であるが、この庭園の象徴でもある好文亭が立ち入り禁止になるような損傷を受けたが、好文亭と斜面端部の被災部分を除いて震災後庭内は一般開放されている。庭内の斜面も図10のようにわずかに、亀裂が入った程度で大きく崩壊するに至っていない。ただ、この偕楽園は貴重な観光資源でもあるため、通常の斜面復旧工法に工夫を施して景観を維持できるような方法をとる必要がある。県ではこのことを考慮した補強土工法を検討中のようなのである。

図10 偕楽園盛土斜面の損傷状況

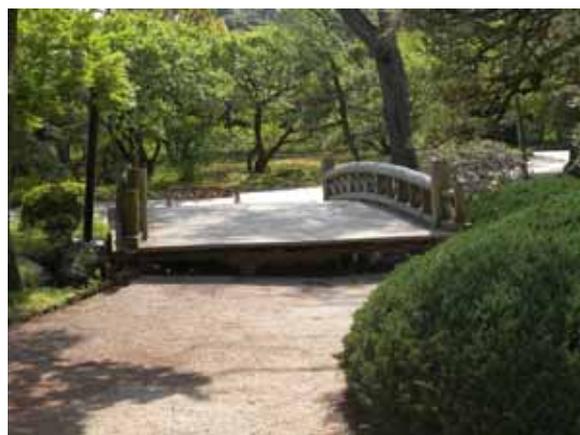
一方、偕楽園南側斜面崖下の低地部は、もとの湿地を埋め立てた部分であり、地盤全面にわたって液状化後の広域的な地盤沈下とみられる現象のために、図11に見られるような構造物との間に段差が随所で生じており、担当者が苦慮しているものと想像される。

図11 偕楽園における地震後の地盤沈下
