# 東北地方太平洋沖地震(11.3.11発生)

(株)高速道路総合技術研究所  
道路研究部 土工研究室

## 高速道路の被災状況(土工研究室で現地支援)

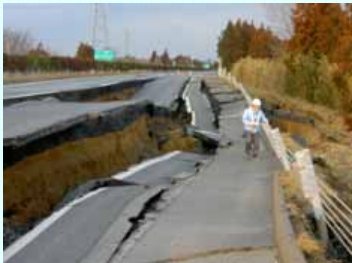
常磐自動車道 水戸IC～那珂IC(上り線)の被災状況(3月11日16時30分頃撮影)  
約150m※にわたって、路面の陥没と波打ちが発生  
※これまでの発表内容に誤りがあったので、修正しました。

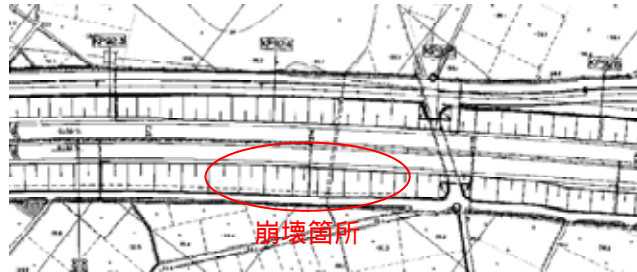
(平面図)

常盤自動車道上り92.4kpの走行車線約100m区間で崩落

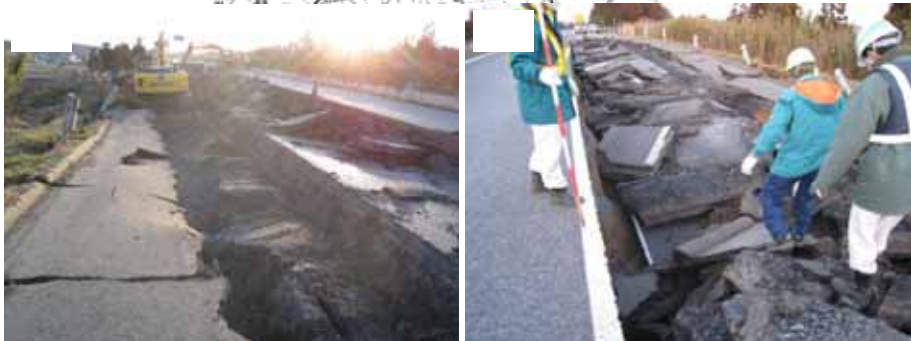
走行車線の崩壊の発生状況

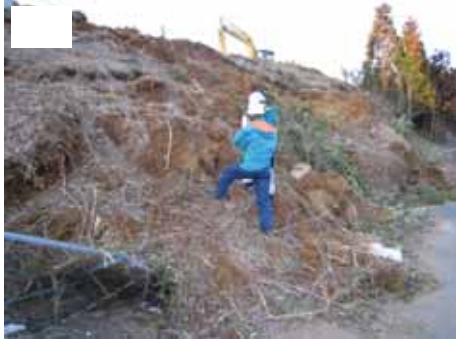
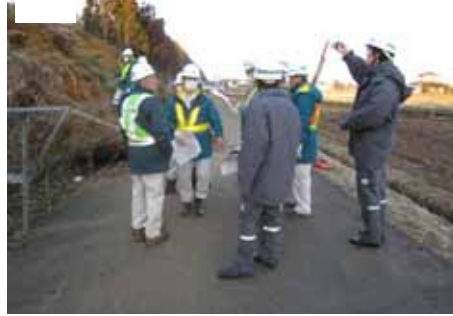
盛土のり尻部のフェンスが崩壊により変形

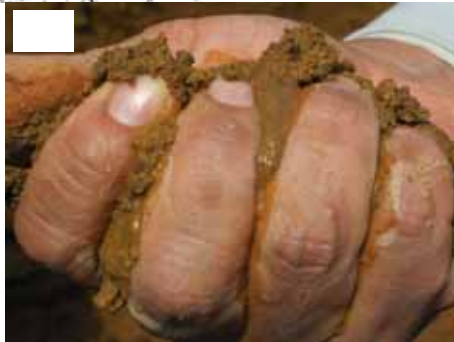
盛土上部は砂質土、下部はローム層(水分含む)

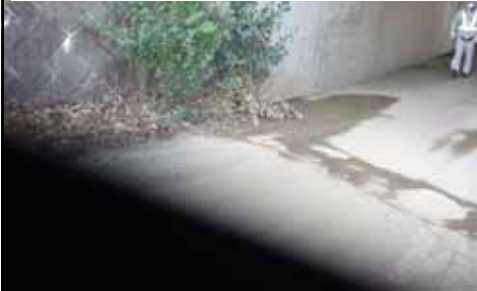
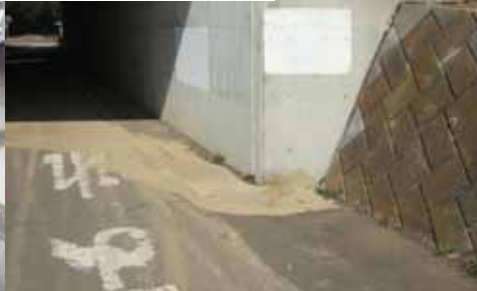
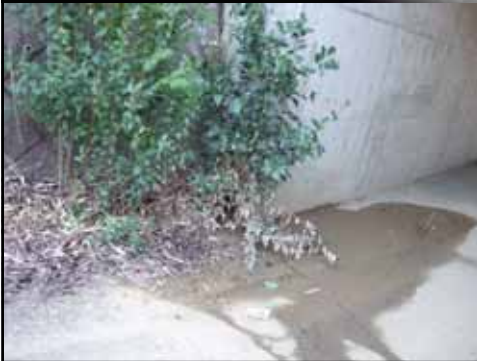
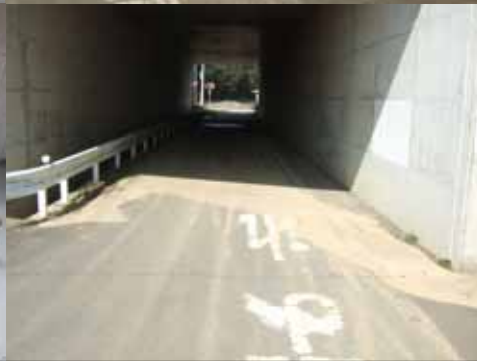
上り92.3kp BOX ブロック積み脇から墳砂
