# 東北地方太平洋沖地震(11.3.11発生)

(株)高速道路総合技術研究所  
道路研究部 土工研究室

## 高速道路の被災状況(土工研究室で現地支援)

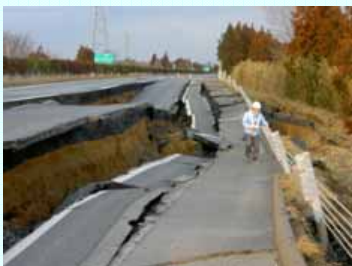
常磐自動車道 水戸IC～那珂IC(上り線)の被災状況(3月11日16時30分頃撮影)  
約150m※にわたって、路面の陥没と波打ちが発生  
※これまでの発表内容に誤りがあったので、修正しました。

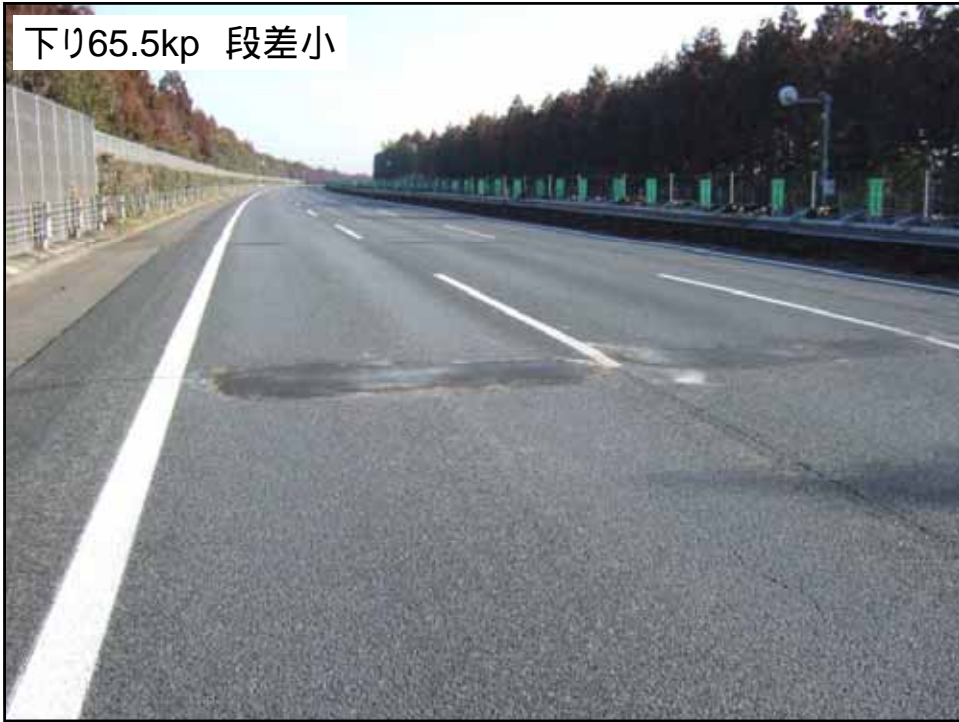
下り65.5kp 段差小

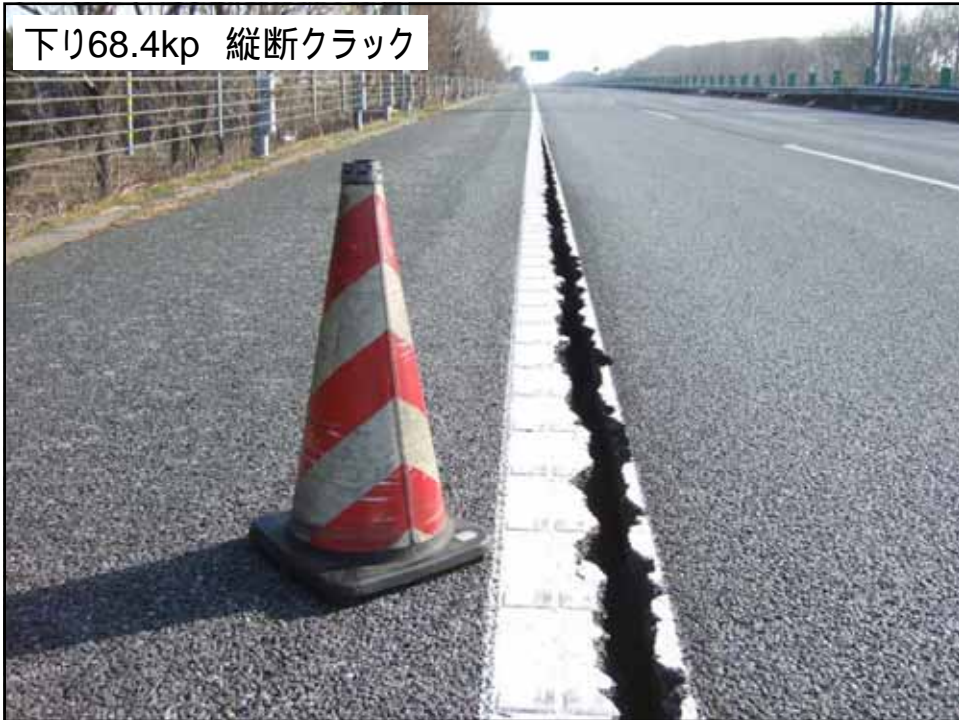
下り68.4kp 縦断クラック

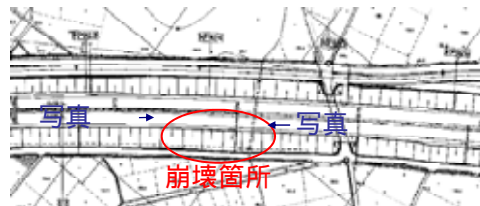
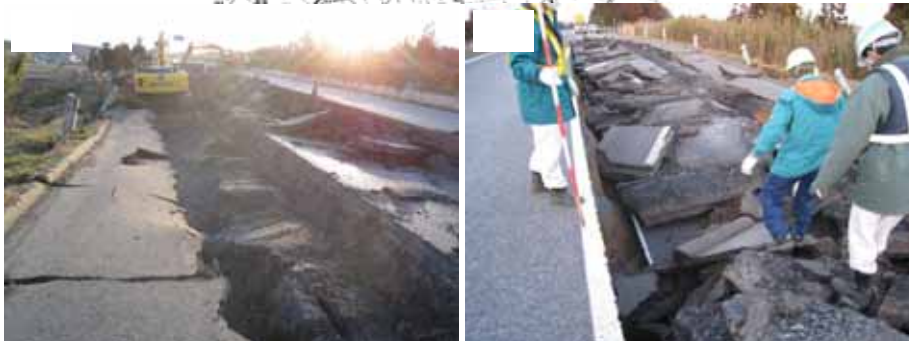
常盤自動車道上り92.4kpの走行車線約100m区間で崩落

走行車線の崩壊の発生状況

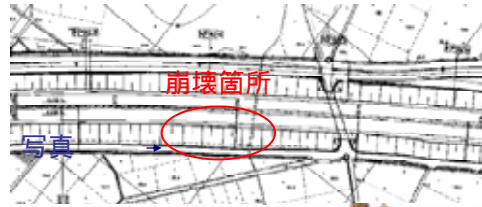
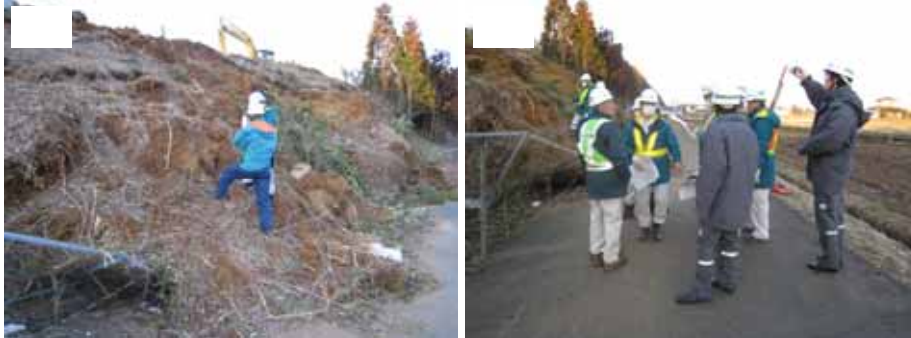
盛土のり尻部のフェンスが崩壊により変形

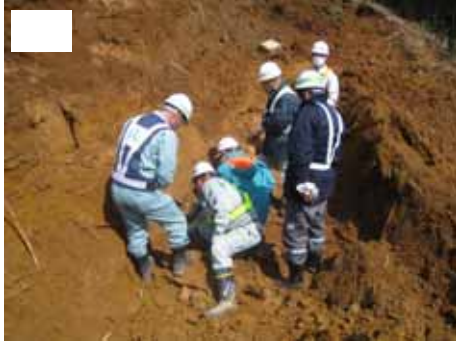
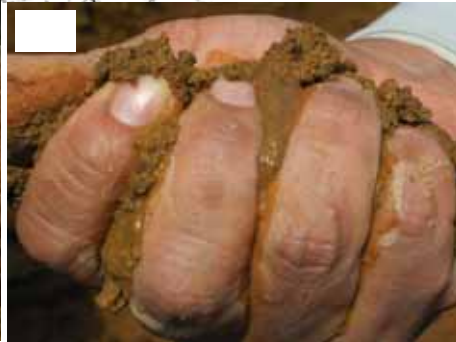
盛土上部は砂質土、下部はローム層(水分含む)

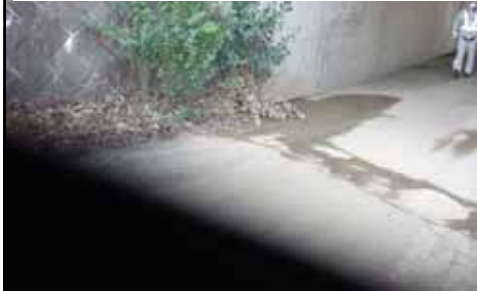
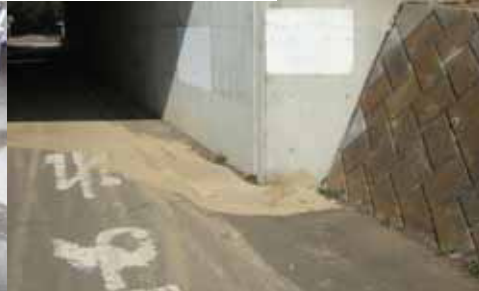
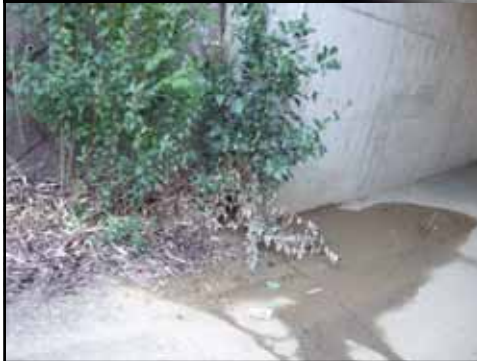
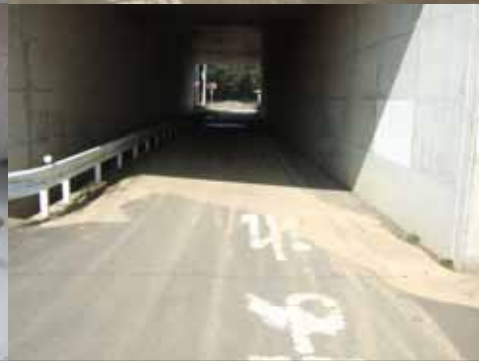
上り92.3kp BOX ブロック積み脇から墳砂

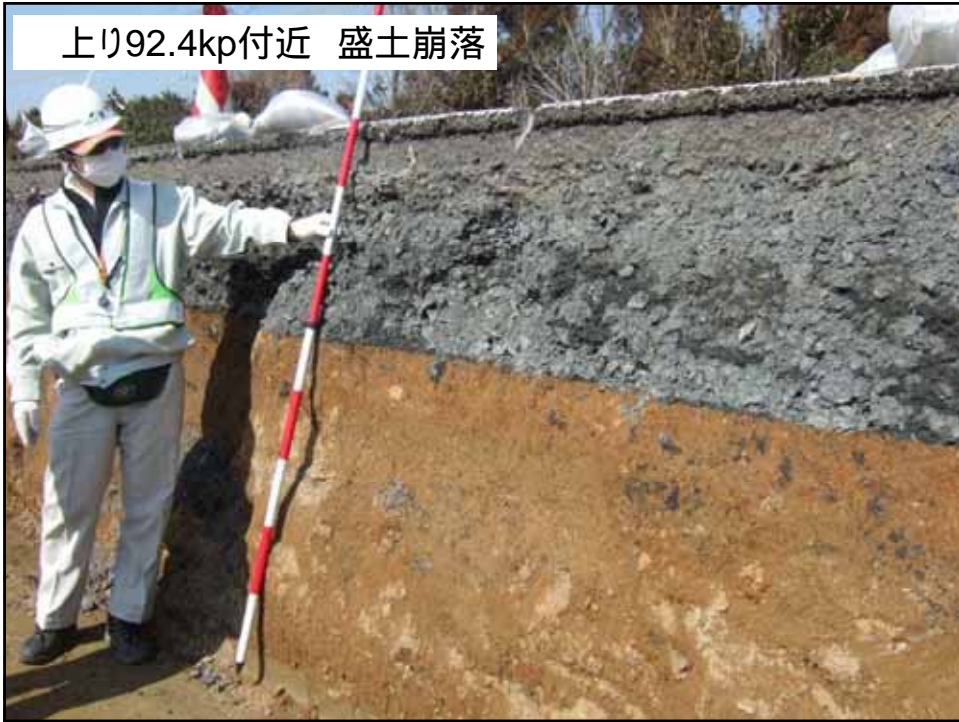
上り92.4kp付近 盛土崩落

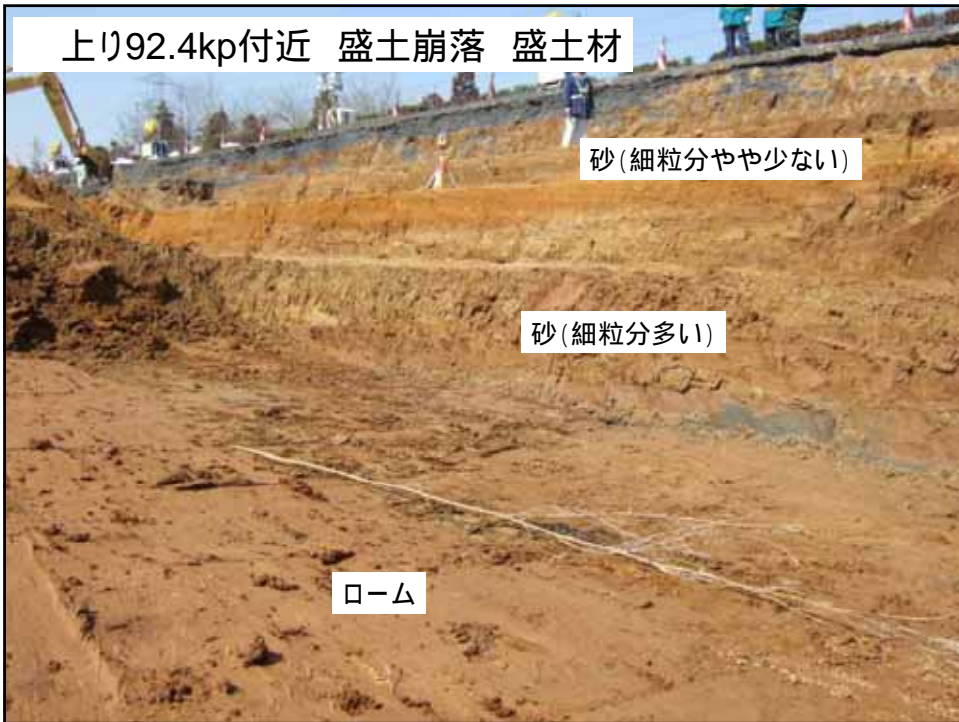
上り92.4kp付近 盛土崩落 盛土材
