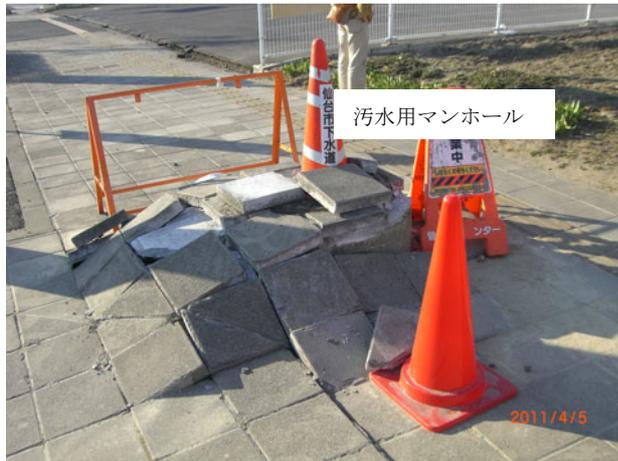
写真-1 岩切マンホールの浮き上がり1

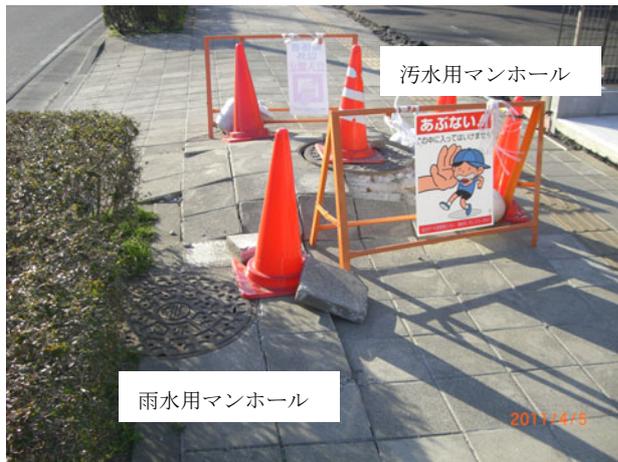
写真-2 岩切のマンホールの浮き上がり2

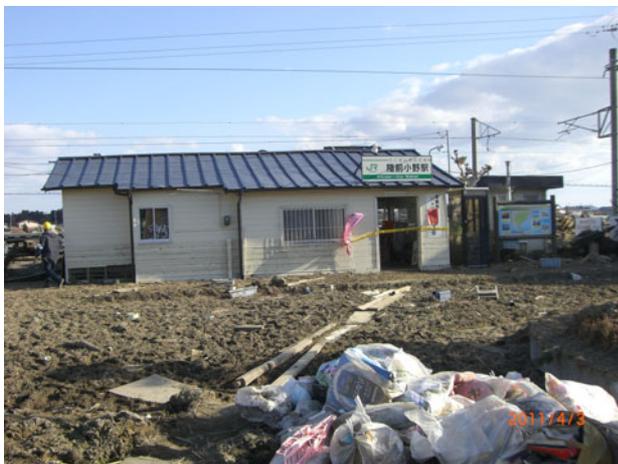
石巻湾から内陸部に約 1.5km 程度入った鳴瀬川河口付近左岸に位置する仙石線の駅で、付近には水田が広がっていた地域である。ここは激しい津波に襲われたため、地震動による地盤の変状をみつけることができなかった。写真-3 は陸前小野駅、写真-4 は線路上から仙台方面を写したものである。

写真-3 JR仙石線陸前小野駅

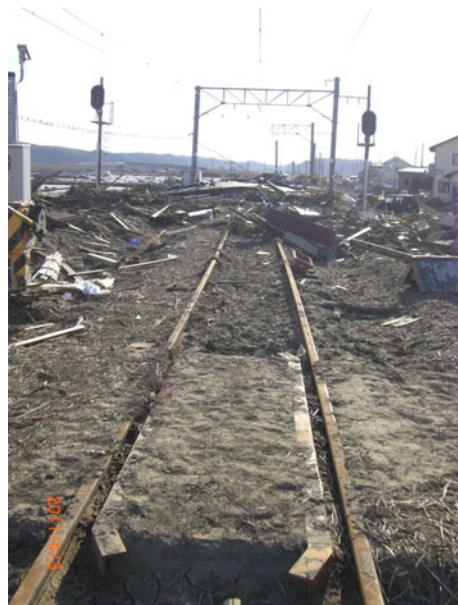
写真-4 JR仙石線陸前小野駅から仙台方面を望む

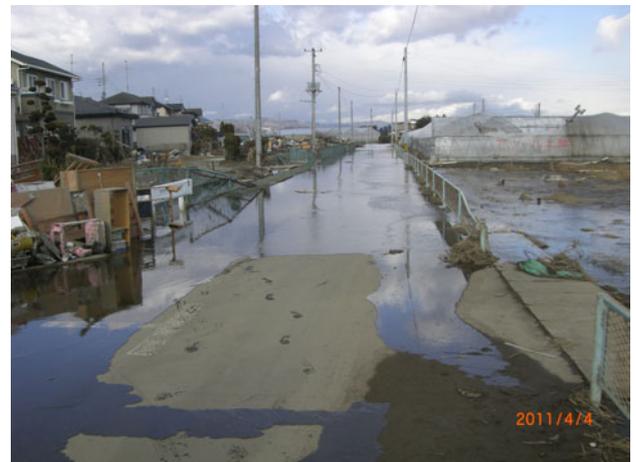
石巻港に注ぐ定川右岸の河口から約 1.2km 内陸にある畑地・水田に隣接する住宅地である。ここは地盤沈下のため、満潮時に浸水が見られた。写真-5 は、住宅地から海側を見た写真である。住宅地と水田に向けて海から海水が浸水している様子がみられる。

写真-5 東松島市大曲の地盤沈下による浸水

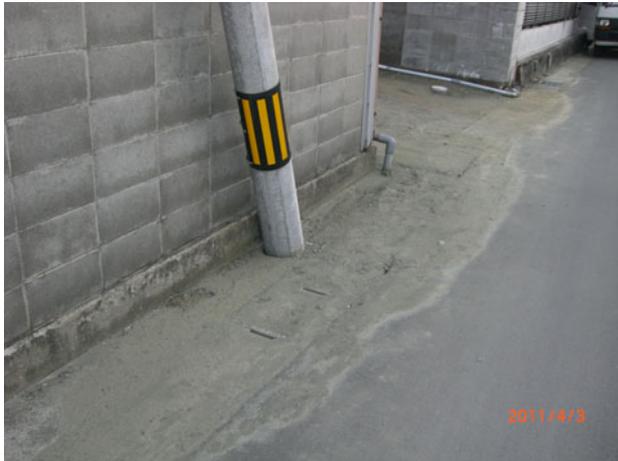
この地区は、旧北上川の河口より約 4km、右岸側の住宅地である。液状化による噴砂を伴った電柱の沈下と傾斜(写真-6)が見られた。また、マンホールの浮き上がり(写真-7)も見られたが、浮き上がり量は、20cm 程度であった。

写真-6 石巻市向陽町の電柱周辺の噴砂

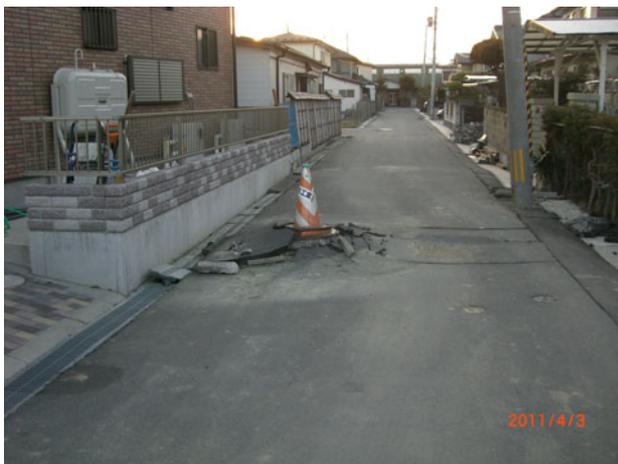
写真-7 石巻市向陽町のマンホールの浮き上がり

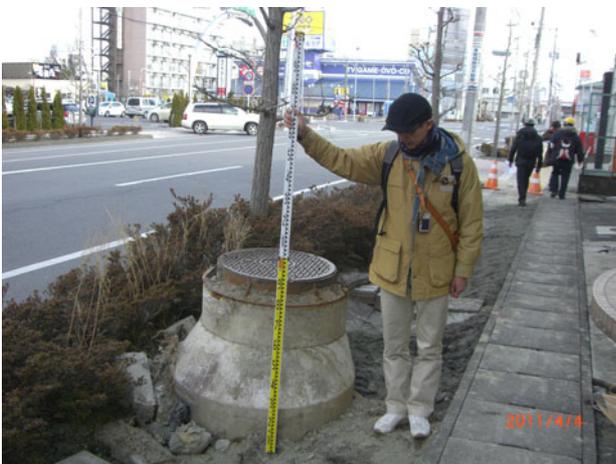
古川駅周辺では、地面の沈下によるマンホールの数 cm の突出のほか、液状化によるマンホールの浮き上がりが見られた。写真-8 では 90cm、写真-9 では 50cm ほどの浮き上がりが見られたが、このような被害は限定的であった。

写真-8 古川駅周辺部液状化によるマンホール浮き上がり

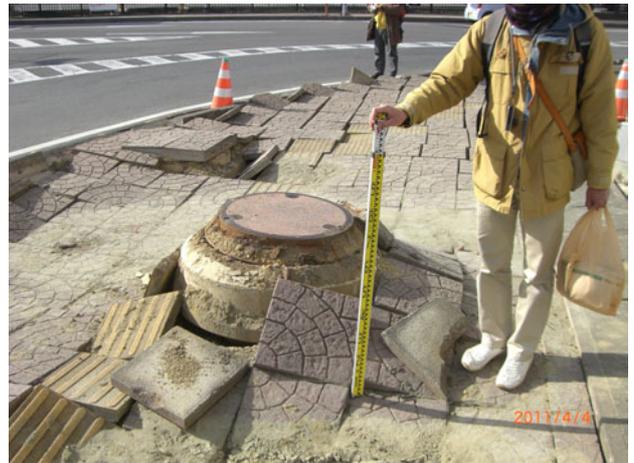
写真-9 古川駅周辺部液状化によるマンホール浮き上がり

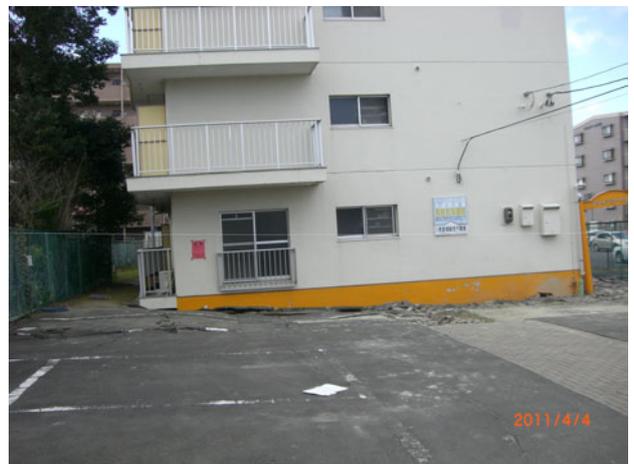
写真-10にマンションの傾斜を示す。壁には泥水の噴出した痕跡が見られるため、液状化が原因と思われる。古川駅周辺の液状化地点は、小さい範囲で点在しているため、埋め戻し土等が局地的に液状化したことが原因と考えられる。

写真-10 古川駅周辺マンションの傾斜

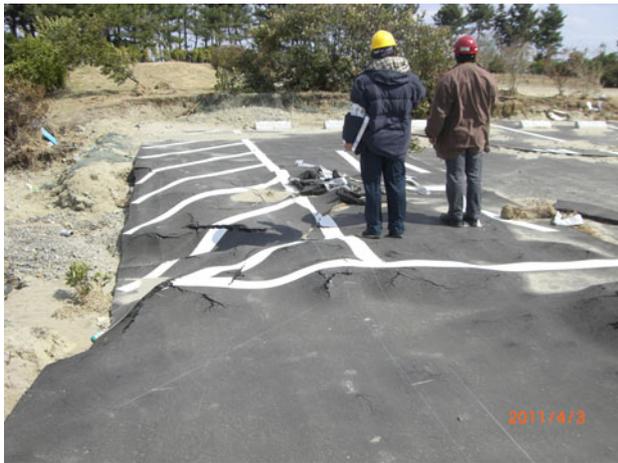
写真-11は仙台港中央公園駐車場のアスファルトの変状である。写真-12は仙台港フェリーターミナルの駐車場の変状である。写真-13は仙台港フェリーターミナルから向かいの岸壁を見たものである。船が陸にうちあげられるほど津波のエネルギーが大きかったことがわかる。このため、地盤変状はみられたものの津波によるものか液状化によるものか判断はできなかった。

写真-11 仙台港中央公園駐車上の地盤変状

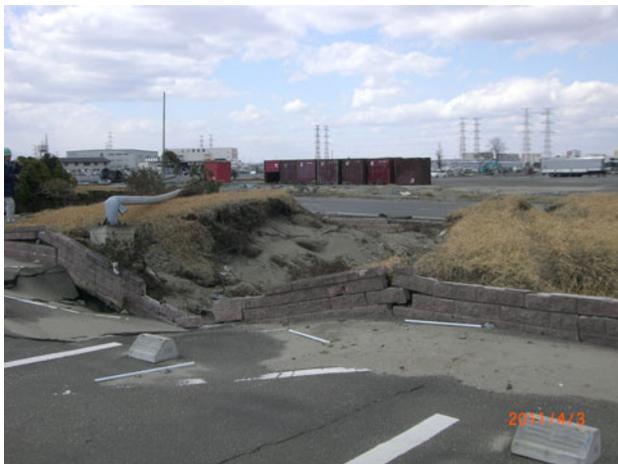
写真-12 仙台港フェリーターミナルの地盤変状

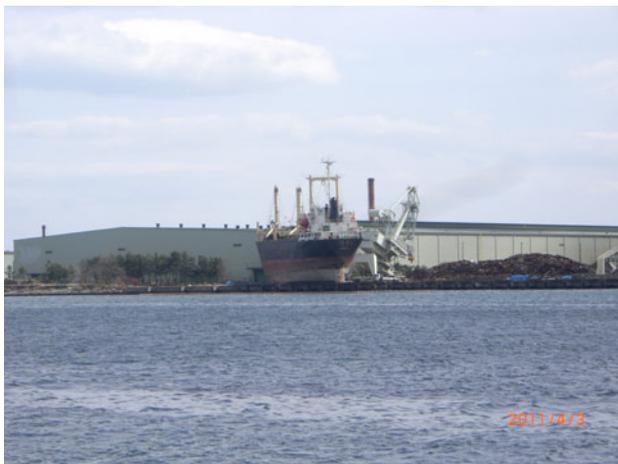
写真-13 仙台港フェリーターミナルの津波被害

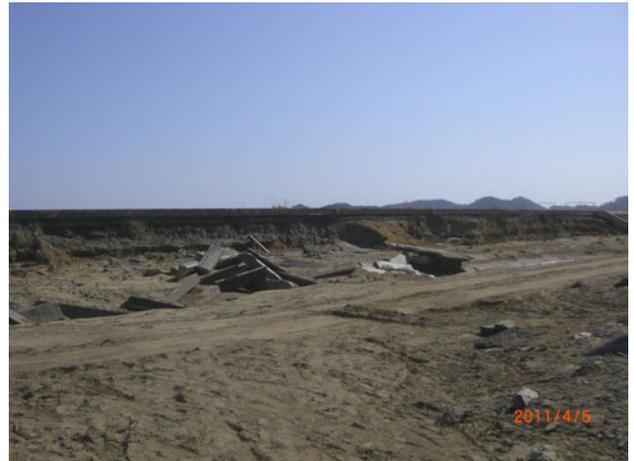
野蒜海岸は、松島湾から約1km北側にあり石巻湾の外洋に面している。津波のエネルギーを直接受けた地域である。写真-14は海岸部の防潮堤を陸側から見たものであり、この堤防の向こう側が砂浜となっている。写真のように堤防の陸側が大きく削れている。写真-15はこの堤防に取り付けられている砂浜にいたる階段の陸側の写真である。津波の引き波により洗掘されている。

写真-14 野蒜海岸の堤防

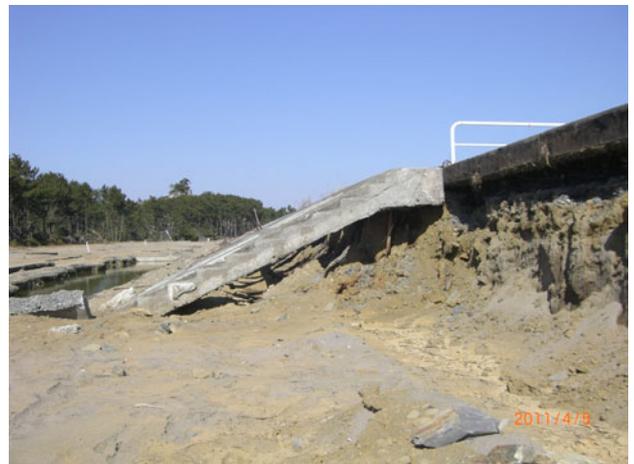
写真-15 野蒜海岸の堤防の階段

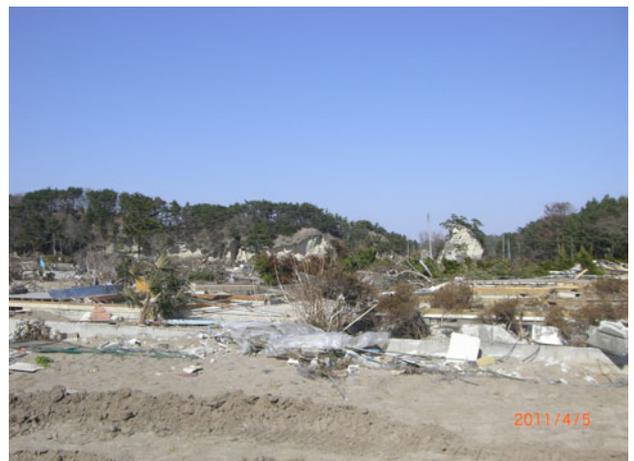
この堤防から陸側に約100m歩いて陸側をみたものが写真-16である。津波により大きな被害を受けている。

写真-16 野蒜海岸陸側の様子

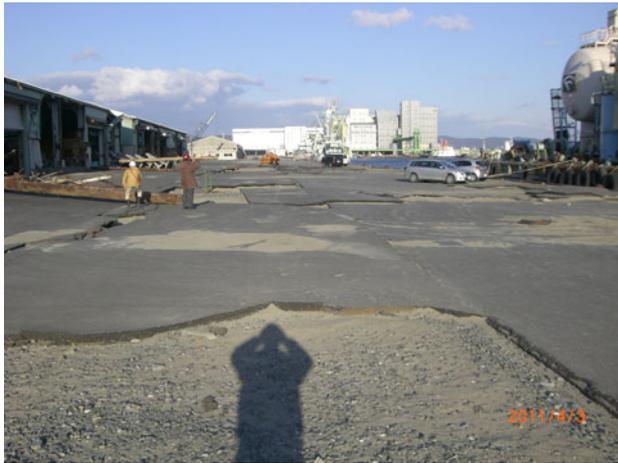
写真-17に石巻港県営大手二号上屋付近の写真を示す。写真のように津波によりエプロン部のアスファルトが大きくはがされていた。ここでは、写真-18のように大きな船が岸壁に打ち上げられており、津波の力の大きさがわかる。また、付近では、写真-19のように構造物

写真-17 石巻県営大手二号上屋付近

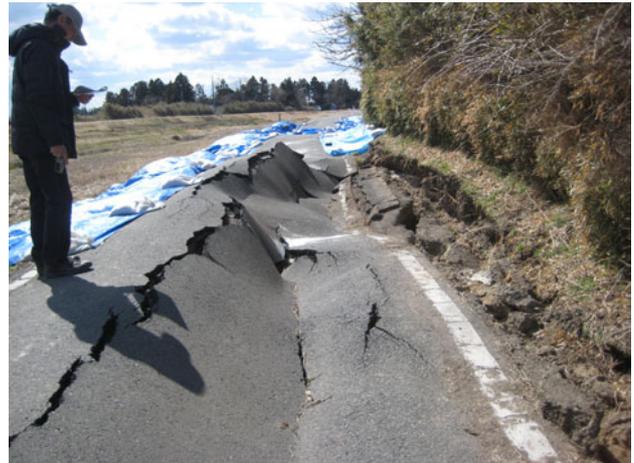
およそ 500m にわたって縦断亀裂などによる堤防の崩壊が見られた (写真-20)。

写真-20 鳴瀬川水系多田川の崩壊した堤防

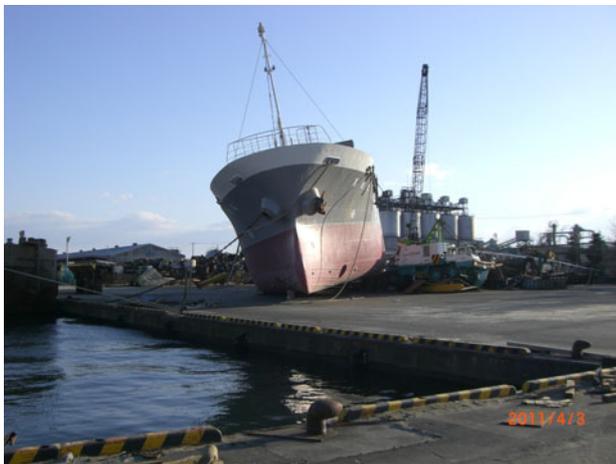
写真-18 石巻県営大手二号上屋付近の船

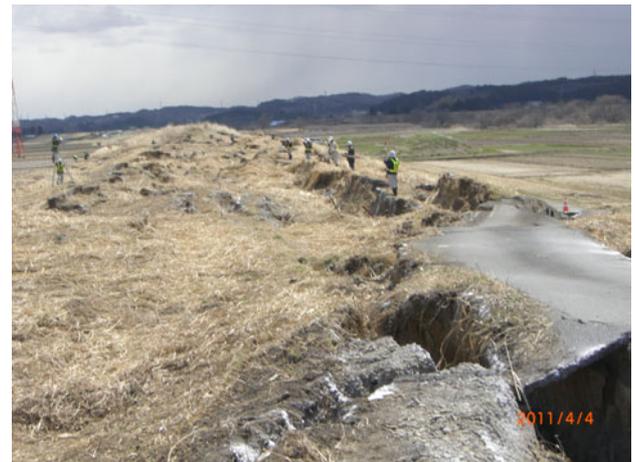
鳴瀬川左岸の加美町新田前付近では、数 100m にわたり堤防の崩壊が見られた (写真-21)。

写真-21 鳴瀬川左岸加美町新田前

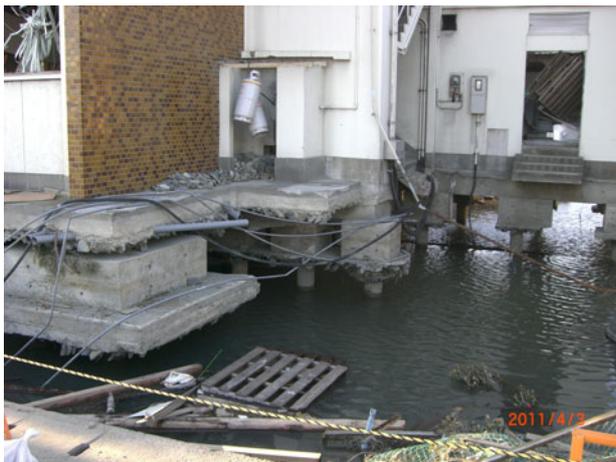
直下の基礎部が津波による洗掘で露出していた。

写真-19 洗掘による基礎部の露出

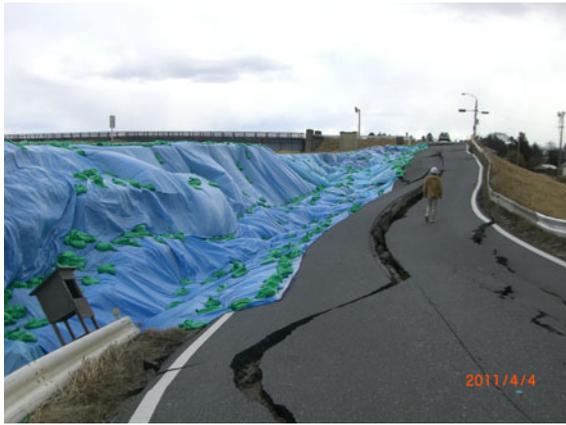
大崎市松山にかかる志田橋では、右岸側の橋梁取り付け道路で大きな縦断亀裂が見られた (写真-22)。また、この取り付け道路下部では地盤の盛り上がりが見られた (写真-23)。これはすべり破壊の舌端部と思われる。

写真-22 鳴瀬川右岸大崎市松山志田橋

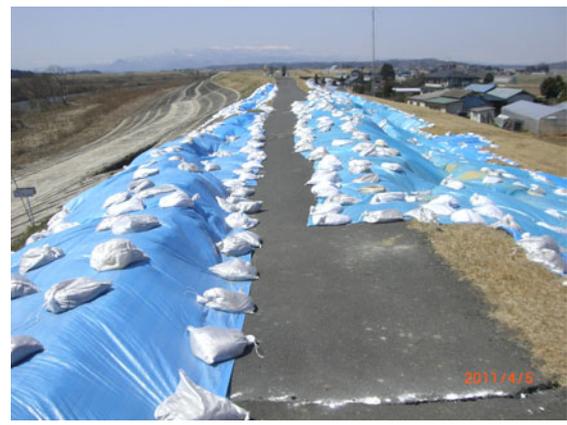
堤防に数十 m にわたり、縦断亀裂が見られた (写真-25)。

写真-25 吉田川下志田地区堤防の縦断亀裂

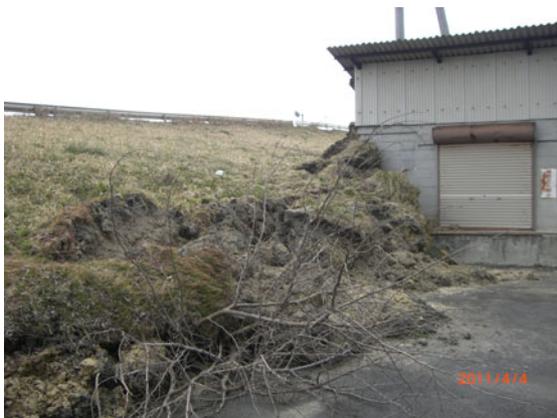
写真-23 志田橋取り付け道路下部

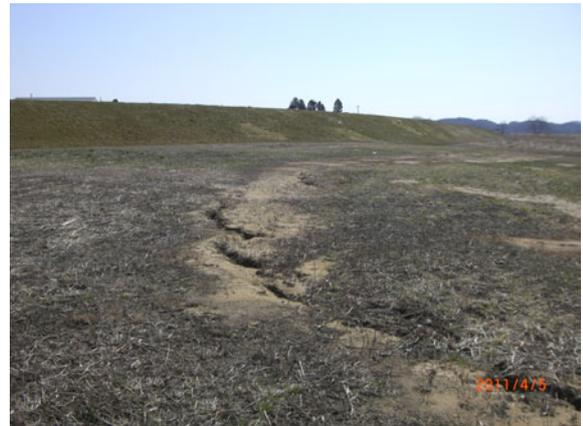
吉田川流域では堤内・堤外地に噴砂が見られた (写真-26、写真-27)。ただし、堤防被害との関連性は明確ではない。

写真-26 吉田川流域の噴砂1

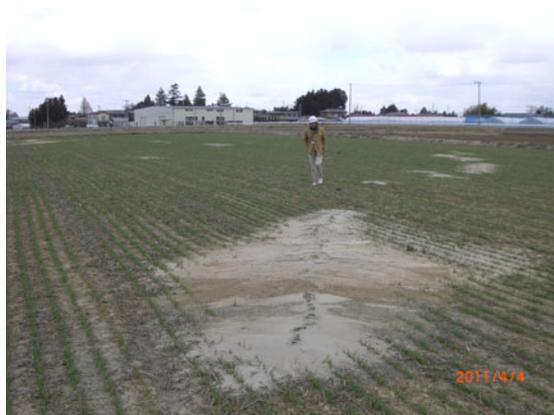
鳴瀬川流域の畑地では写真-24 に示すような噴砂が見られた。ただし、堤防被害との関連性は明確ではない。

写真-24 鳴瀬川流域の噴砂

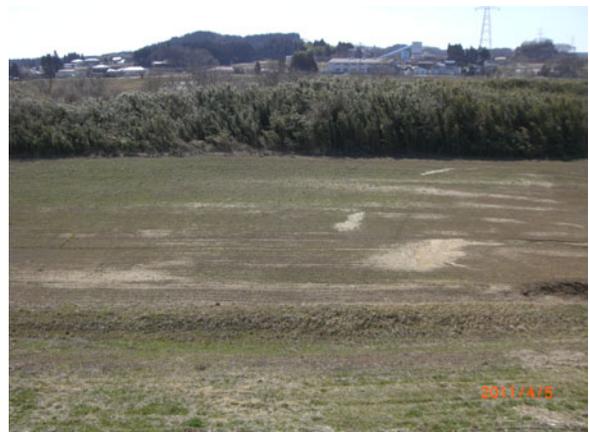
写真-27 吉田川流域の噴砂2
