講座：平成23年度紀伊半島大水害の実態と教訓
—「想定外」豪雨による地盤災害の軽減に向けた提言—

3. 奈良地域の災害の実態

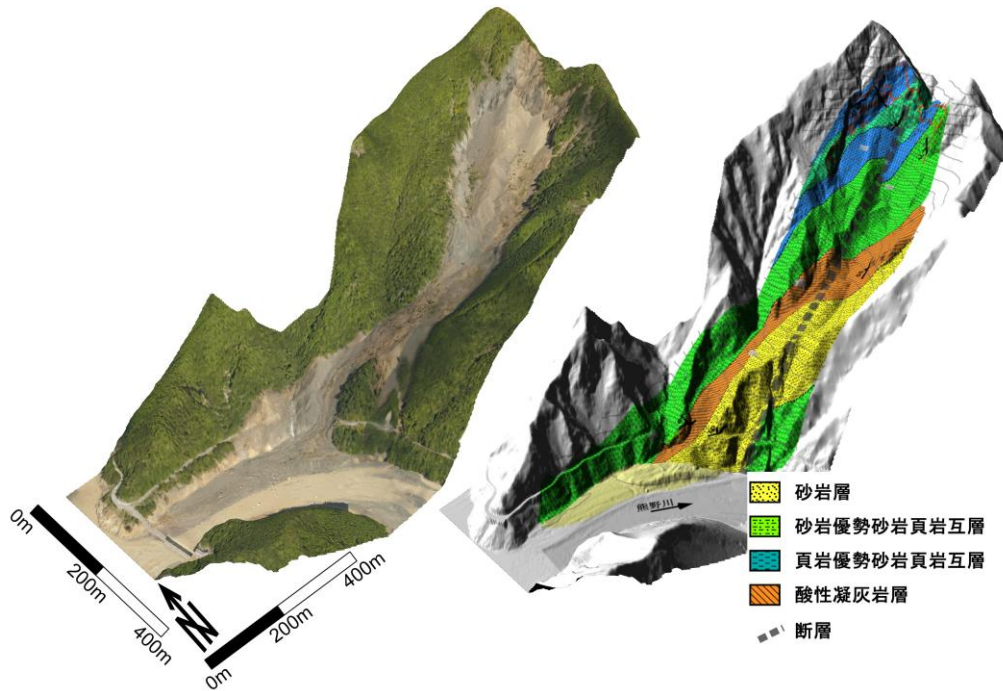
口絵写真-5 濁谷崩壊地の南西側からの俯瞰写真と地質投影図
(奈良県提供によるLP測量DEM・写真を利用)

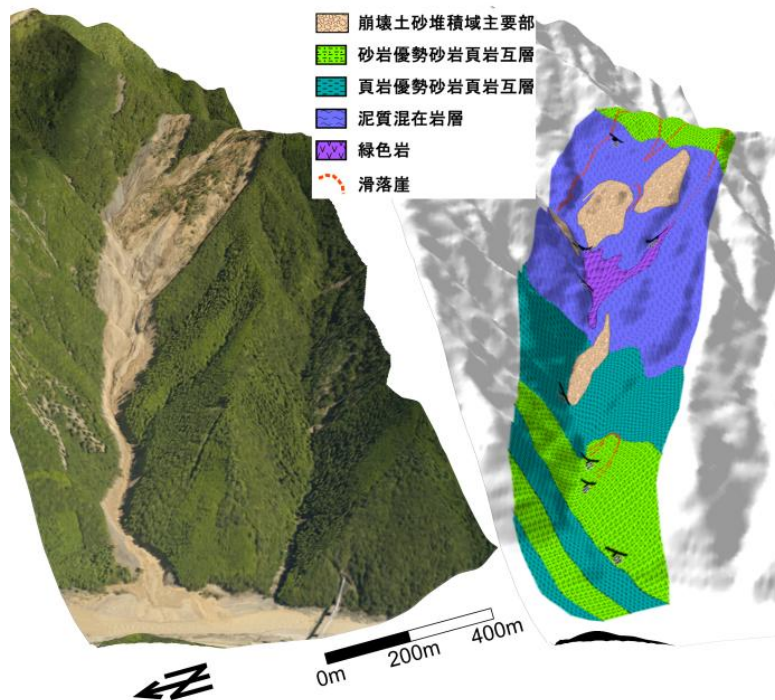
口絵写真-6 野尻崩壊地西側からの俯瞰写真と地質投影図
(奈良県提供によるLP測量DEM・写真を利用)

立体図は
北東側から俯瞰

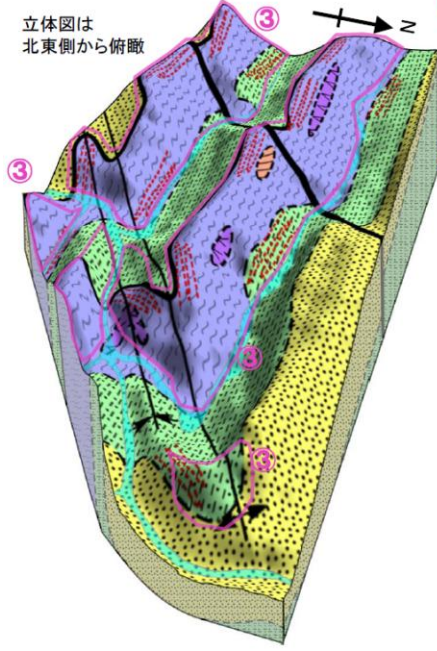
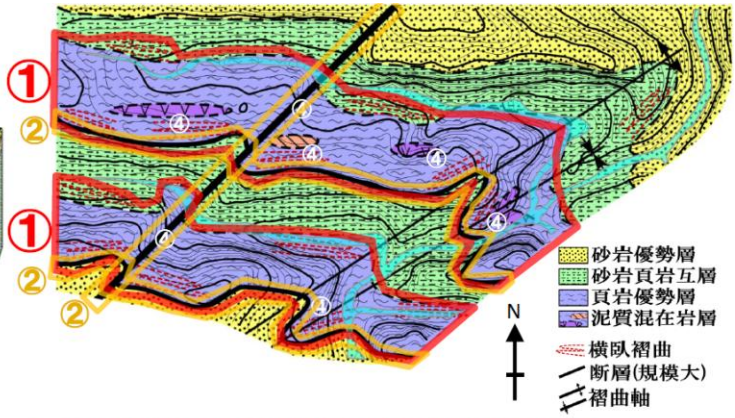
1. 脆弱さの条件: 脆弱で崩壊しやすい岩質が厚く発達する。
付加体における構造的にせん断され、岩質的に脆い層準①
付加体を形成するスラストや横断断層などに伴う破碎帯②など
2. 大規模に滑る構造方位の条件: 流れ盤をなす構造面が発達する。
層理面やせん断面、節理などの面構造が斜面に平行に発達③
3. 水文条件: 集水・通り道や滞留層・不透水層などの地下水が
集水・滞留しやすい水文条件がそろう。
集水・通り道では横断断層や向斜構造、滞留層としての割れ目が多い泥質岩とその直下の難透水層としての厚い砂岩層やチャート・
緑色岩塊の重なりが発達④
4. 要因の複合
一つの地質的素因だけでなく、それらが複合する場合に、
より大規模崩壊が発生しやすい(①+②+③+④)

口絵写真-7 付加体における大規模崩壊に関わる素因のまとめ

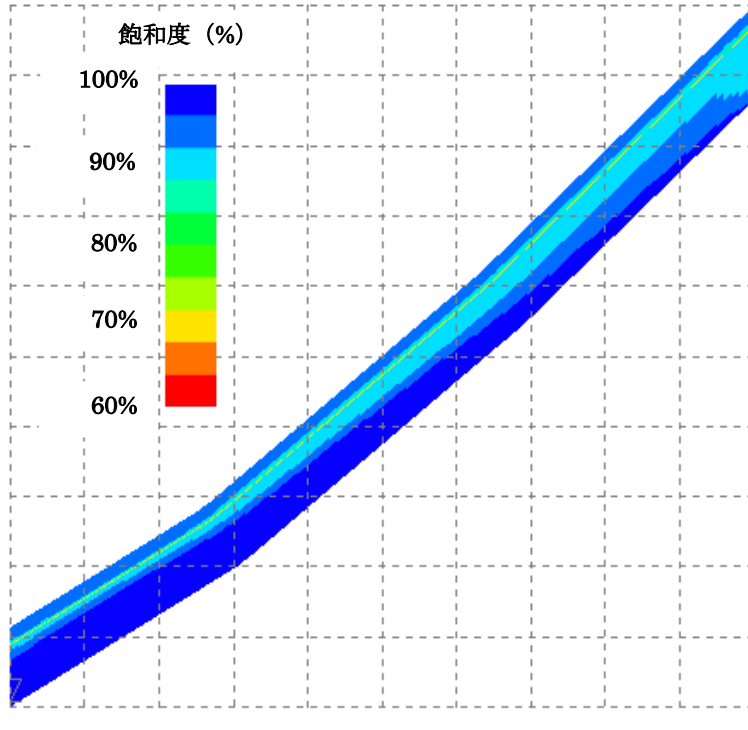
口絵写真-8 浸透流解析結果飽和度分布図 (最大時間雨量観測時刻)
