講座：平成23年度紀伊半島大水害の実態と教訓  
 —「想定外」豪雨による地盤災害の軽減に向けた提言—

4. 和歌山地域の災害の実態

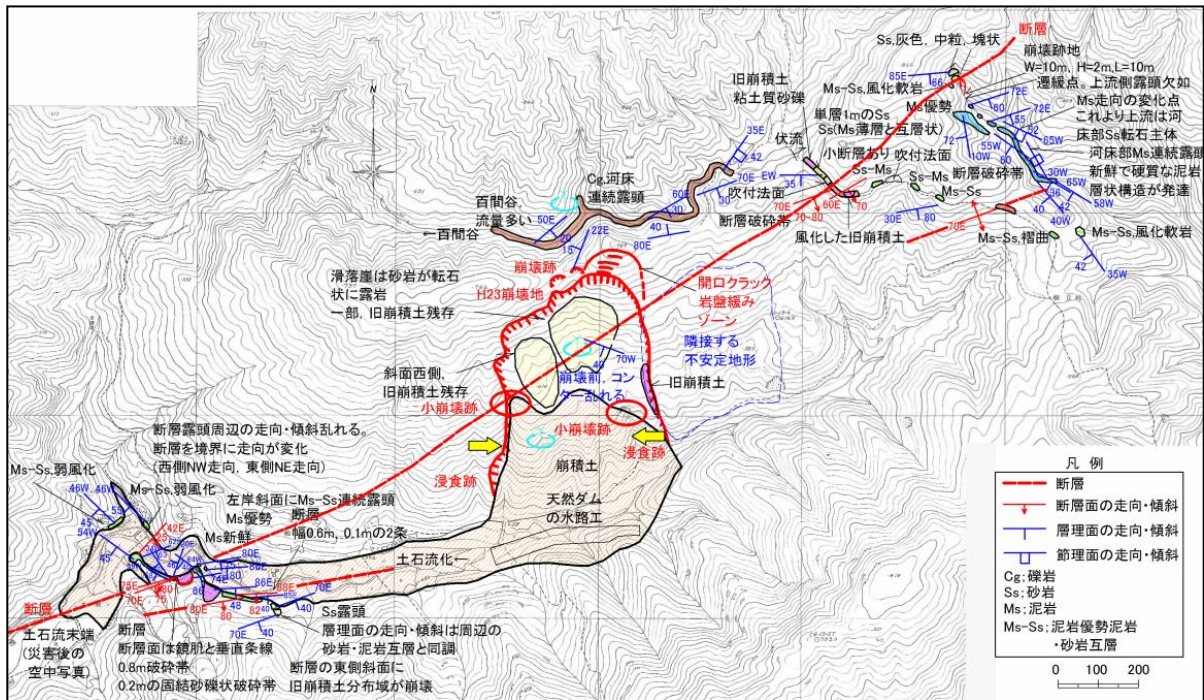
口絵写真-23 熊野崩壊地周辺の地質分布状況

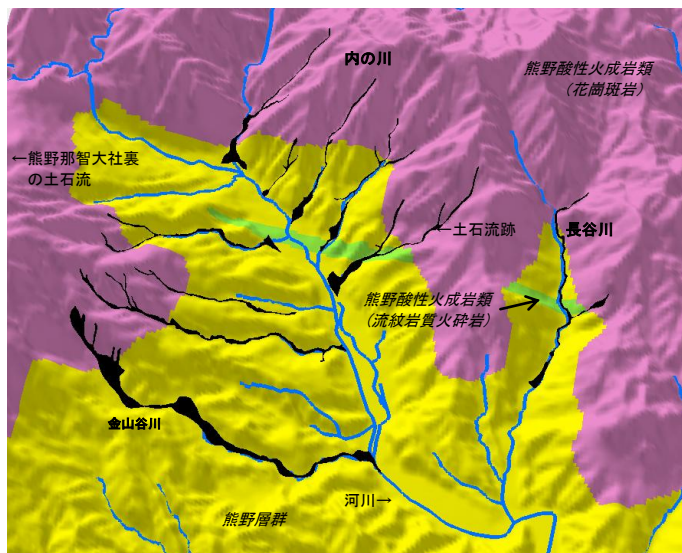
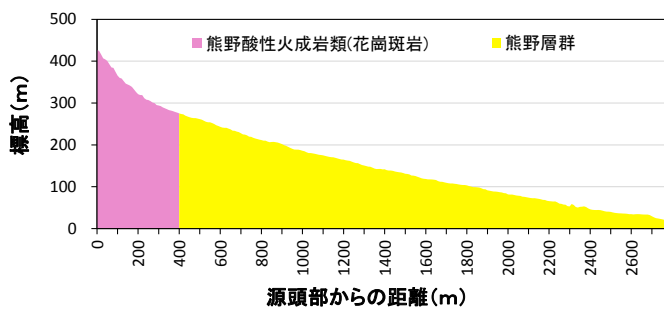
口絵写真-24 那智川流域の地質と土石流跡の3D表示および金山谷川の流下方向に沿った標高(地質:20万分の1日本シームレス地質図(配色を一部変更), 標高:10m数値標高モデル(DEM), 河川:国土数値情報(流路(線)), 河川:国土数値情報(流路(線)))

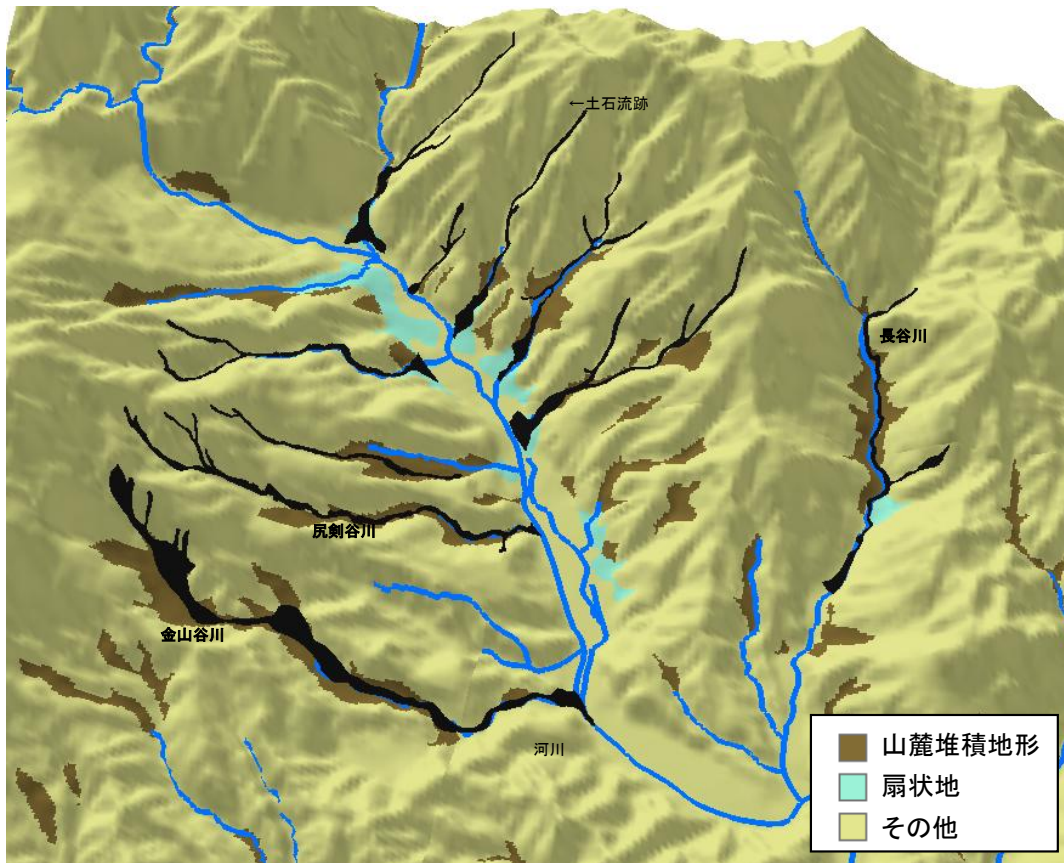
口絵写真- 25 那智川流域の土地条件図と土石流跡の3D表示 (土地条件図: 数値地図25000(土地条件) (配色を一部変更), 標高: 10m数値標高モデル(DEM), 河川: 国土数値情報(流路(線)))

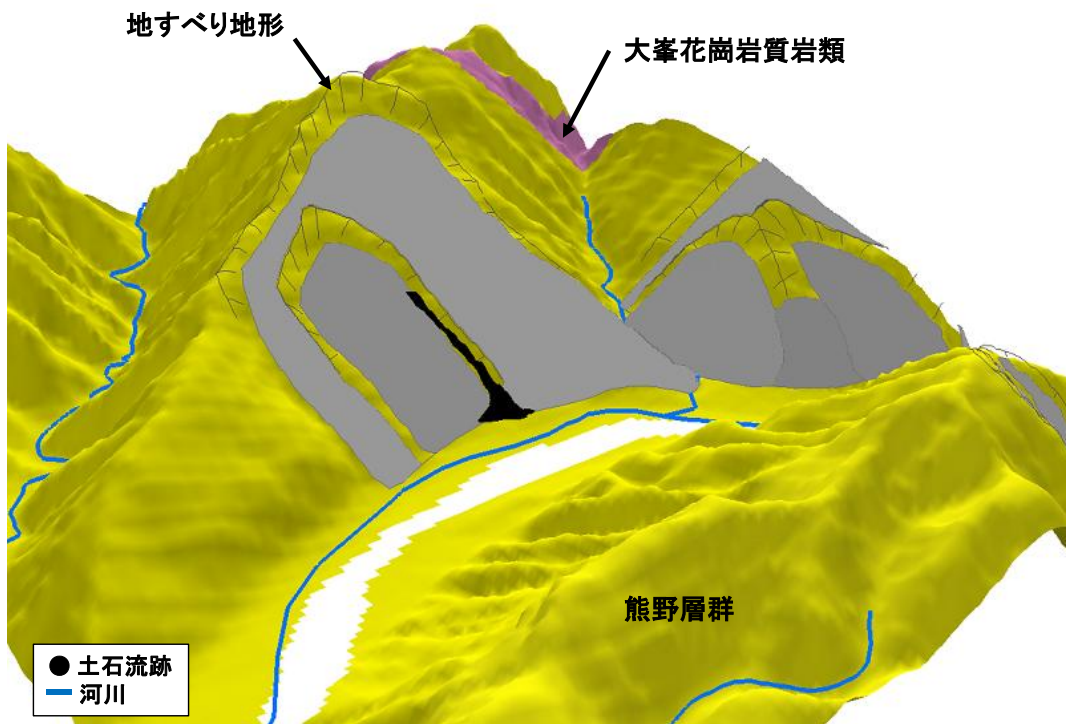
口絵写真-26 九重の土石流跡と地すべり地形の3D表示 (地質: 20万分の1日本シームレス地質図 (配色を一部変更), 標高: 10m数値標高モデル(DEM), 河川: 国土数値情報(流路(線)), 地すべり地形: 地すべり地形分布図データベース)
