報告：歴史遺産関連班の活動に関する報告

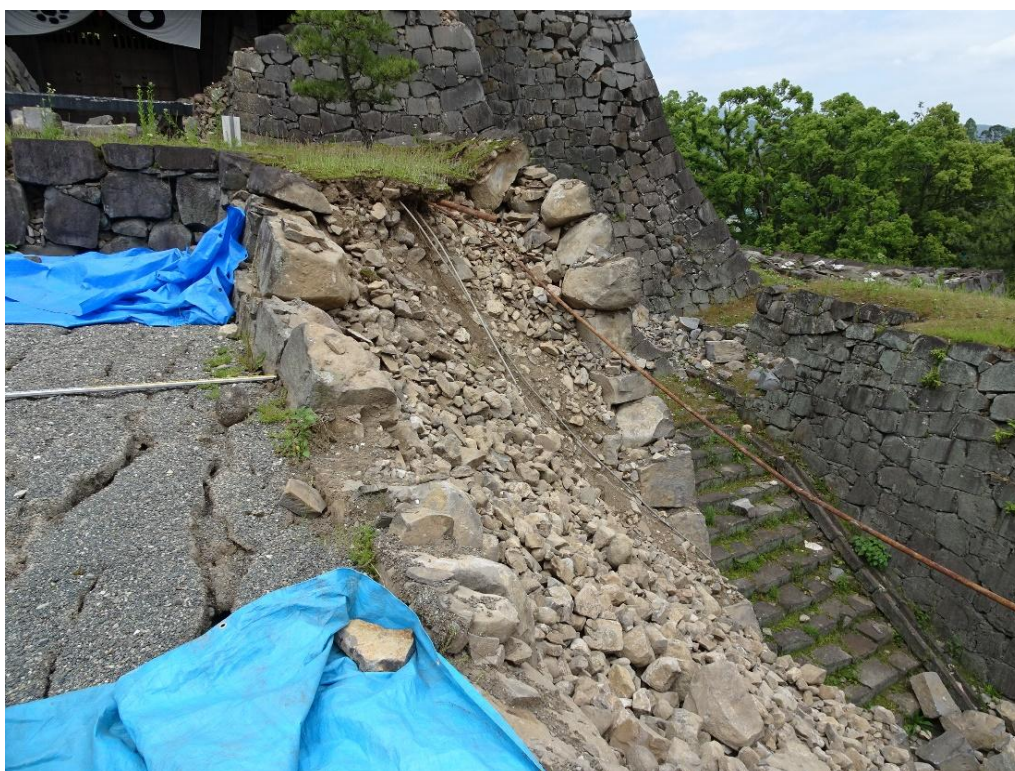
口絵写真-21 天守北側石垣の崩壊とクラック発生状況

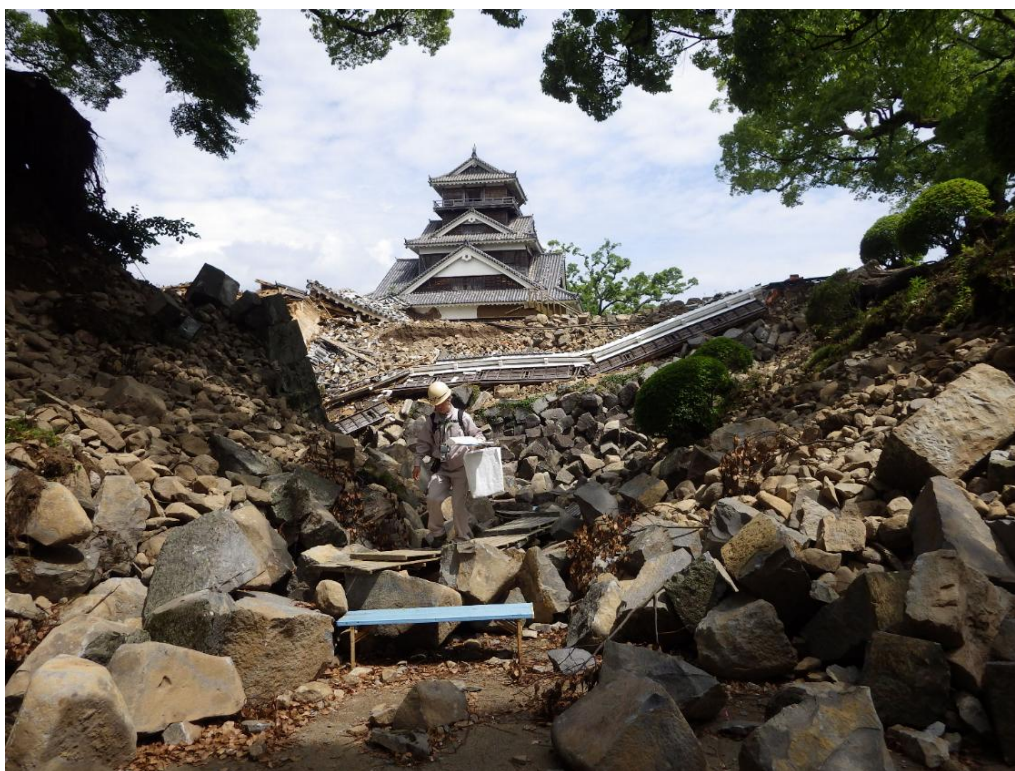
口絵写真-22 頼当御門石垣の崩壊状況(背後は宇土櫓)

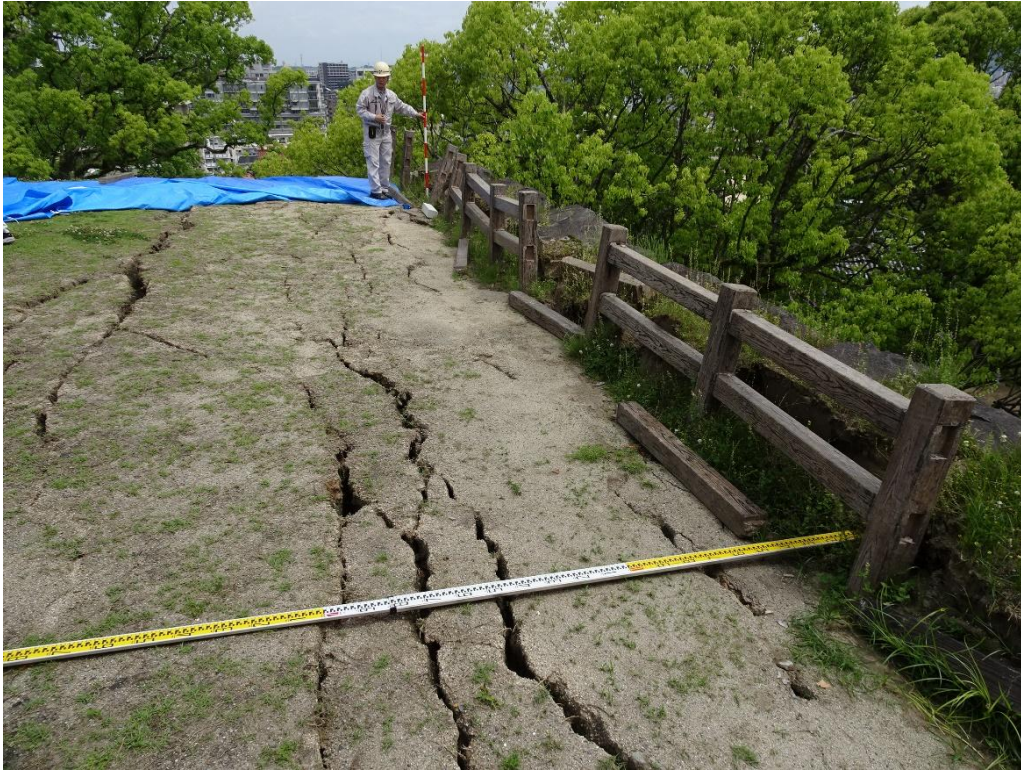
口絵写真-23 長局櫓北側のクラック発生状況
