# 東北地方太平洋沖地震による岩手県内陸部の 被害調査(3/20-21)

東京大学生産技術研究所

小長井一男  
清田 隆  
片桐俊彦

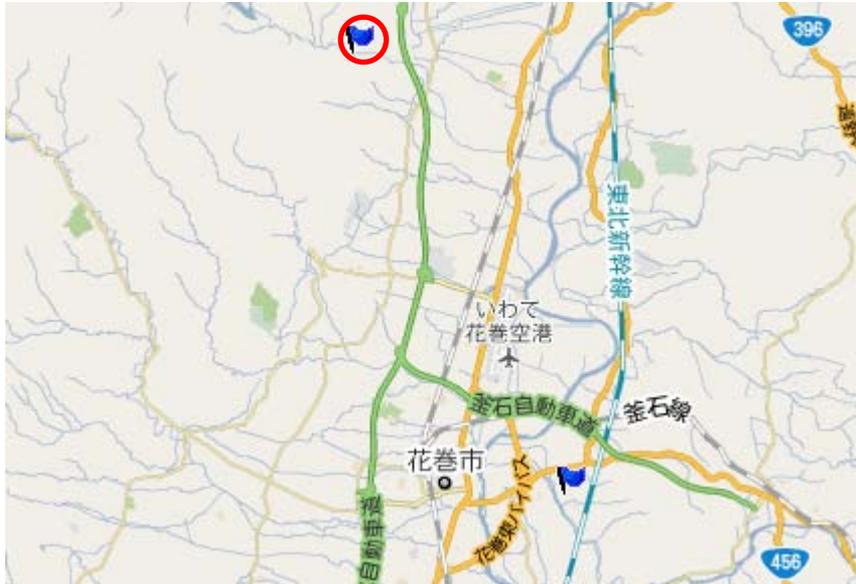
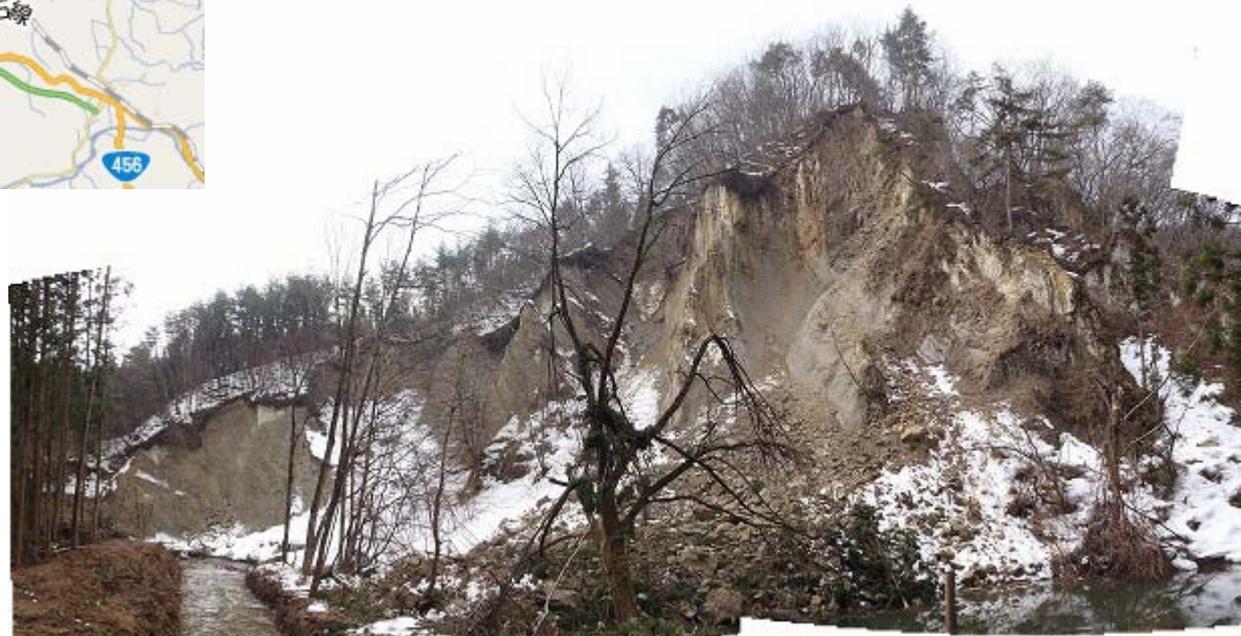
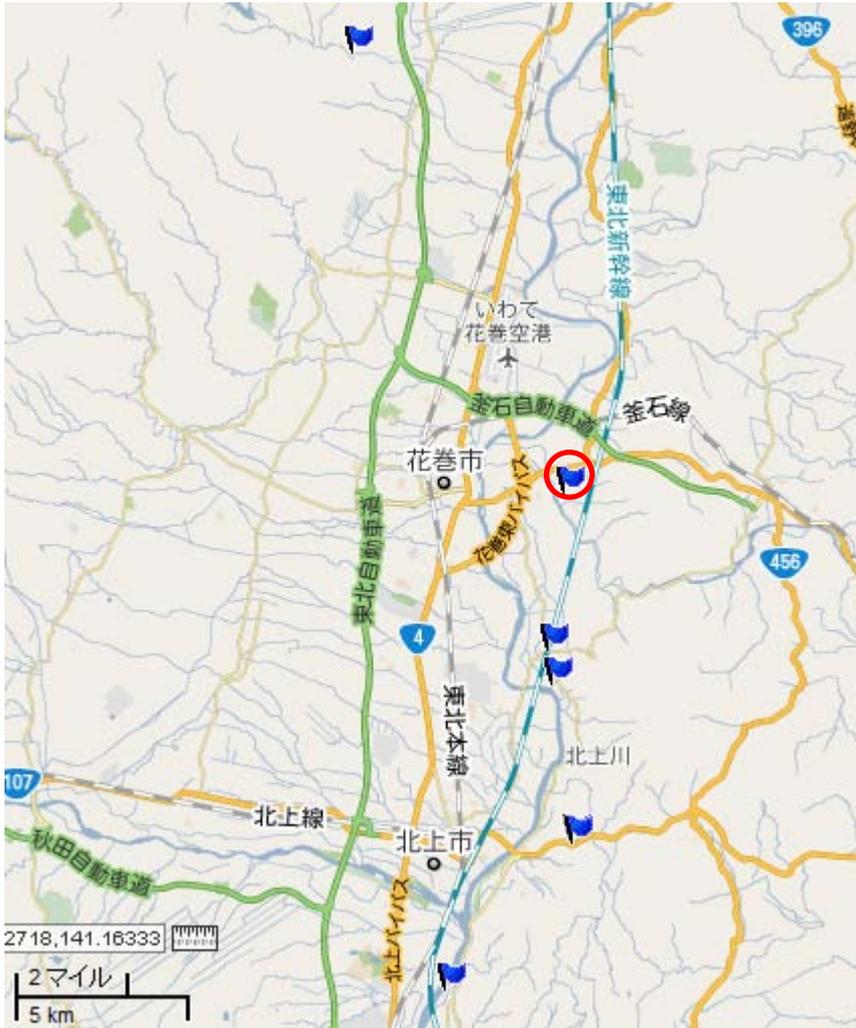
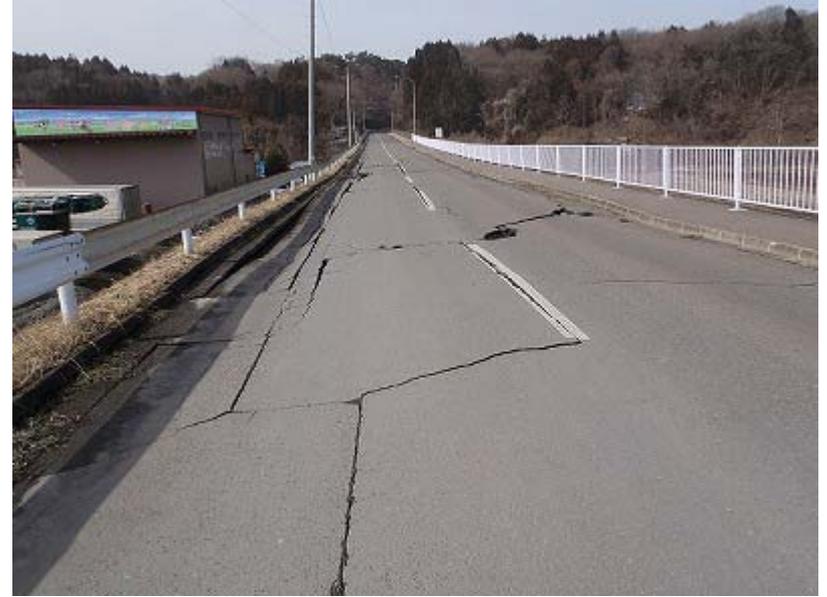
- 撮影日 3/21
- N39 30.133 E141 05.118
- 葛丸ダム下流部における斜面崩落と河道閉塞（河道閉塞は復旧済み）
- 斜面上の雪の状況から、3/11の地震では写真中央部が崩落したと考えられる（高さ65m）。
- 崩壊斜面下部は河道により普段より侵食が進んでいた可能性がある。
- 崩壊頭部では垂直、中段部の傾斜は60°程度
