# Christchurch市内の被害報告

## 調査団

市街地の調査：9月12日～14日（地震から8日～10日後）

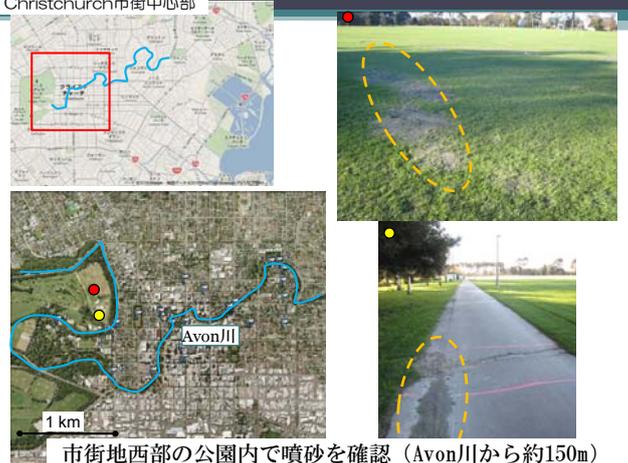
市街地西部の公園内で噴砂を確認 (Avon川から約150m)

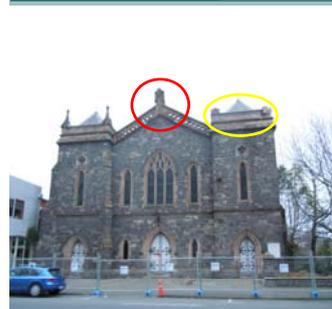
Durham street church  
(1864年建造)  
屋上のブロックが破損

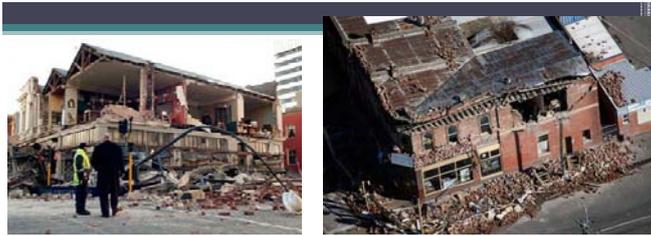
市街中心部では煉瓦造りの古い建造物や煙突部のダメージが目立つ

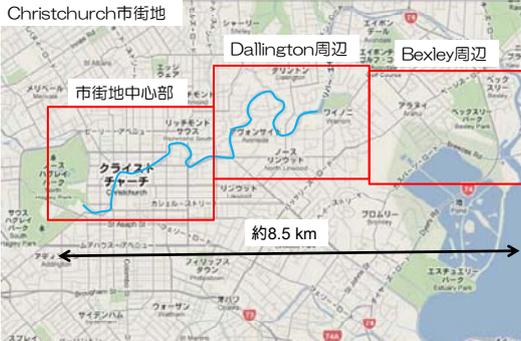
Dallington地区より下流では液状化の発生箇所が増え、程度が顕著になる

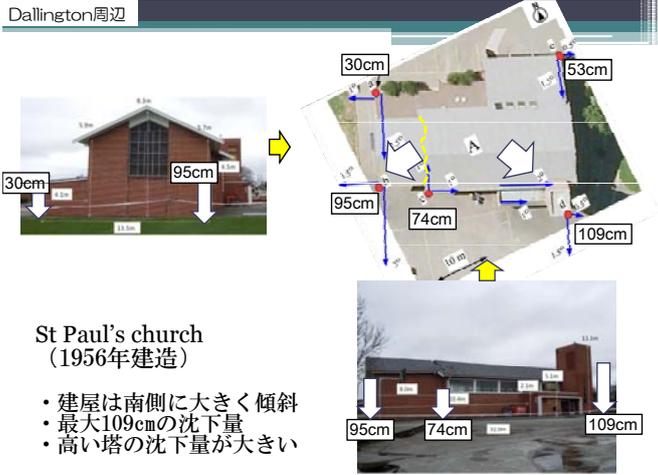
St Paul's church  
(1956年建造)

- 建屋は南側に大きく傾斜
- 最大109cmの沈下量
- 高い塔の沈下量が大きい

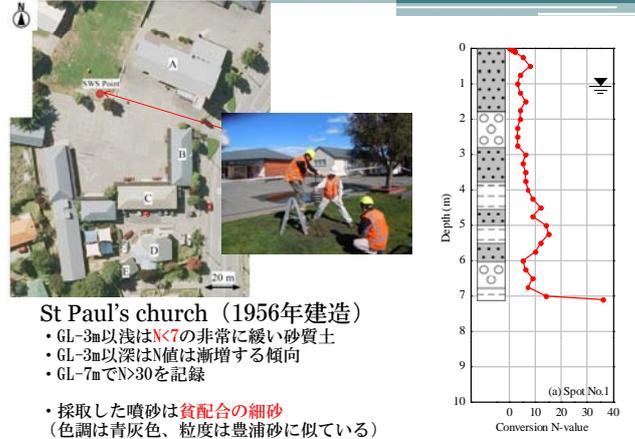
St Paul's church (1956年建造)

- GL-3m以浅はN<7の非常に緩い砂質土
- GL-3m以深はN値は漸増する傾向
- GL-7mでN>30を記録

• 採取した噴砂は貧配合の細砂  
(色調は青灰色、粒度は豊浦砂に似ている)

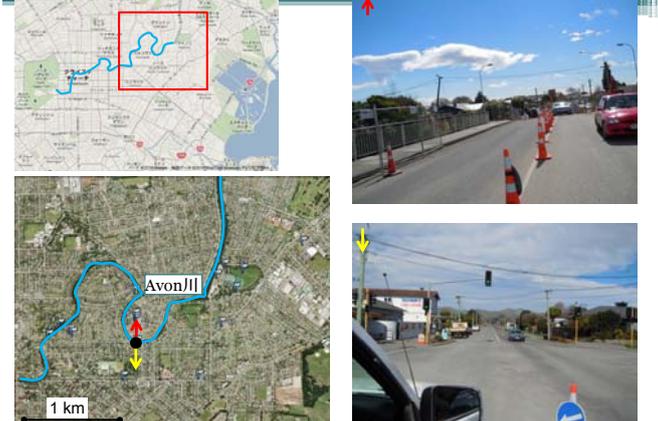
液状化の程度が大きいAvon川北側 (St Paul's church) と、ほぼ無被害の南側

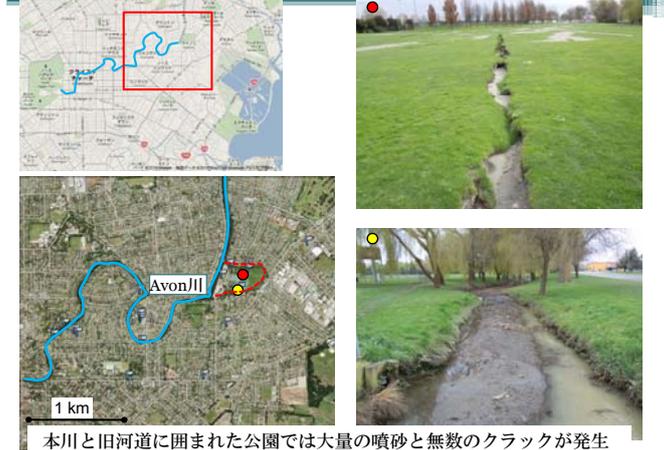
本川と旧河道に囲まれた公園では大量の噴砂と無数のクラックが発生

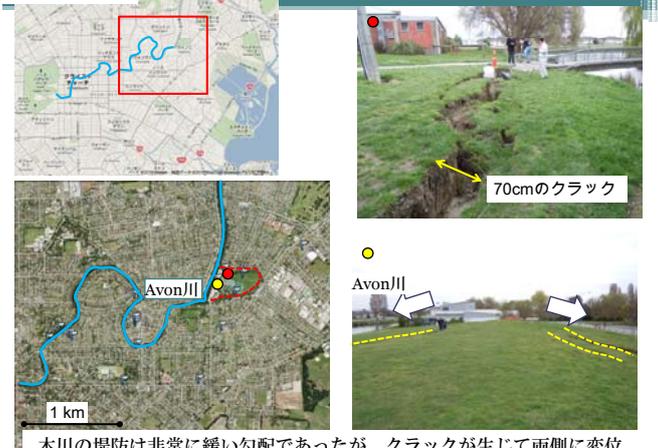
本川の堤防は非常に緩い勾配であったが、クラックが生じて両側に変位

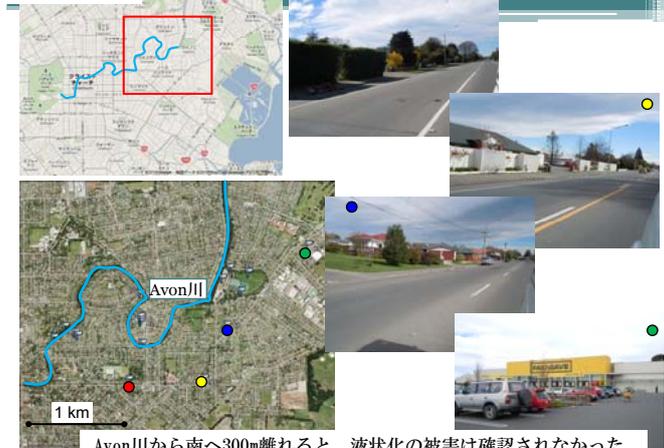
Avon川から南へ300m離れると、液状化の被害は確認されなかった
