BexleyとKaiapoiの被害報告

JGS調査団

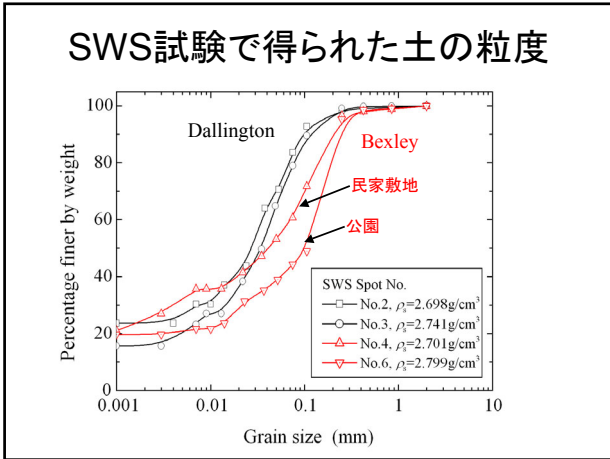
SWS試験で得られた土の粒度

- 川などの水際近くでの液状化, 側方流動が多発 (特に湾曲部)
- 建物は沈下もしくは地盤亀裂により被害
- 自然堆積地盤が液状化したと思われるものが多い
- 10m以上も軟弱な層が続く (SWS試験より)
- 噴砂は細かい砂主体, SWS試験で得られた土には細粒分も多かった

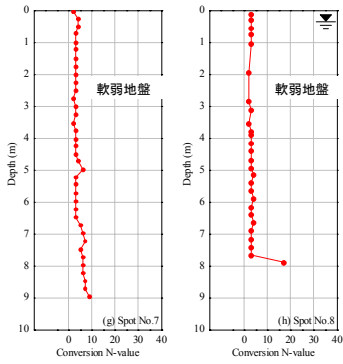
SWS試験 (Kaiapoi)

GL-7mまでN<4の軟弱層

地下水位も非常に高い (GL-0.25m)
