### 3.3 強震動と建物の被害

#### 3.3.1 建物の被害

### 3.3.1.3 上野目小学校の被害<sup>5)</sup>

### 3.3.1.4 岩ヶ崎高校の被害<sup>5)</sup>

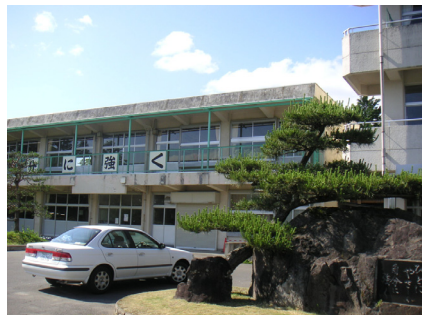
2) 西大崎小学校（写真－3.3.1）：上野目小学校普通教室棟とほぼ同形式の校舎で 1964 年建設。1 階柱に軽微なひび割れが見られたが大きな被害は生じていない。被災前に耐震補強などは施されていない。

写真－3.3.1 西大崎小普通教室棟の全景

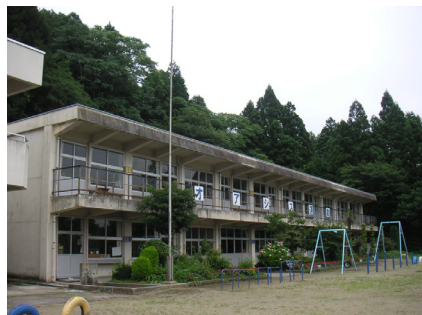
3) 真山小学校（写真－3.3.2）：上野目小学校普通教室棟とほぼ同形式の校舎で 1964 年建設。後者にはほぼ被害は見られなかった。被災前に耐震補強などは施されていない。

写真－3.3.2 真山小普通教室棟の全景

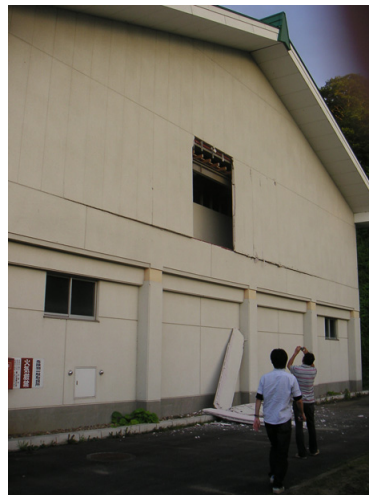
6) 宝来（たからぎ）小学校（写真－3.3.3）：RC 造 2 階建ての校舎は 1992 年建設であり、他に屋内運動場および幼稚園棟がある。校舎棟と幼稚園棟はほぼ無被害であったが、屋内運動場の ALC 版が落下する被害があった<sup>4)</sup>。

写真－3.3.3 宝来小学校屋内運動場 ALC 版の落下

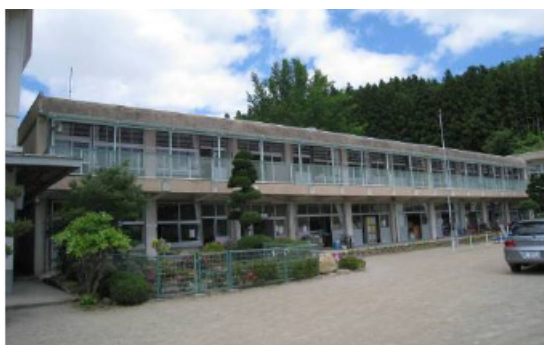
大崎市立上野目（かみのめ）小学校は、宮城県大崎市岩出山地区の山麓に位置しており、1963 年および 1982 年建設の 2 階建 RC 造校舎 2 棟および屋内運動場がある。新耐震設計法により設計された 1982 年建設の管理教室棟は無被害であったが、1963 年の普通教室棟（写真－3.3.4）と屋内運動場に被害が生じた。被害調査は被害が見られた普通教室棟と屋内運動場について行っている。

写真－3.3.4 上野目小普通教室棟の全景

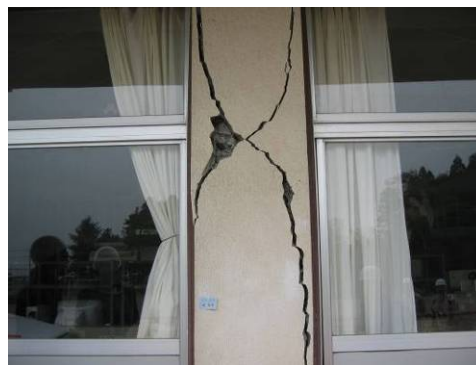
図－3.3.5 中には被災度区分判定<sup>7)</sup>による柱の損傷度を示した。1 階では、柱 22 本のうち、4 本に幅 10mm を超える大きなせん断ひび割れが生じ（損傷度 IV・写真－3.3.5）、3 本にも大きなせん断ひび割れが生じた（損傷度 III・写真－3.3.6）。1 階の南構面は東方向に 10mm 程度の残留変形が生じていた。

写真－3.3.5 1 階 Y0-X6 柱(損傷度 IV)

柱断面は、図－3.3.4 に示したように 450mm×450mm とこの規模の建物としては小さく、また、1971（昭和 46）年以前の建築基準法により設計されており、設計図書によると帯筋も 9φ@200 と少ないため、上記のような大きなせん断ひび割れが生じた柱は、せん断耐力、及び、軸力支持能力を失う直前の状態であった。

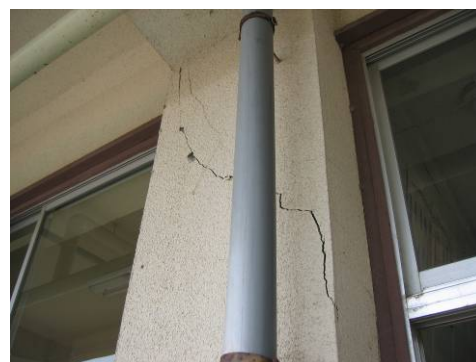
写真－3.3.6 1 階 Y0-X8 柱(損傷度 III)

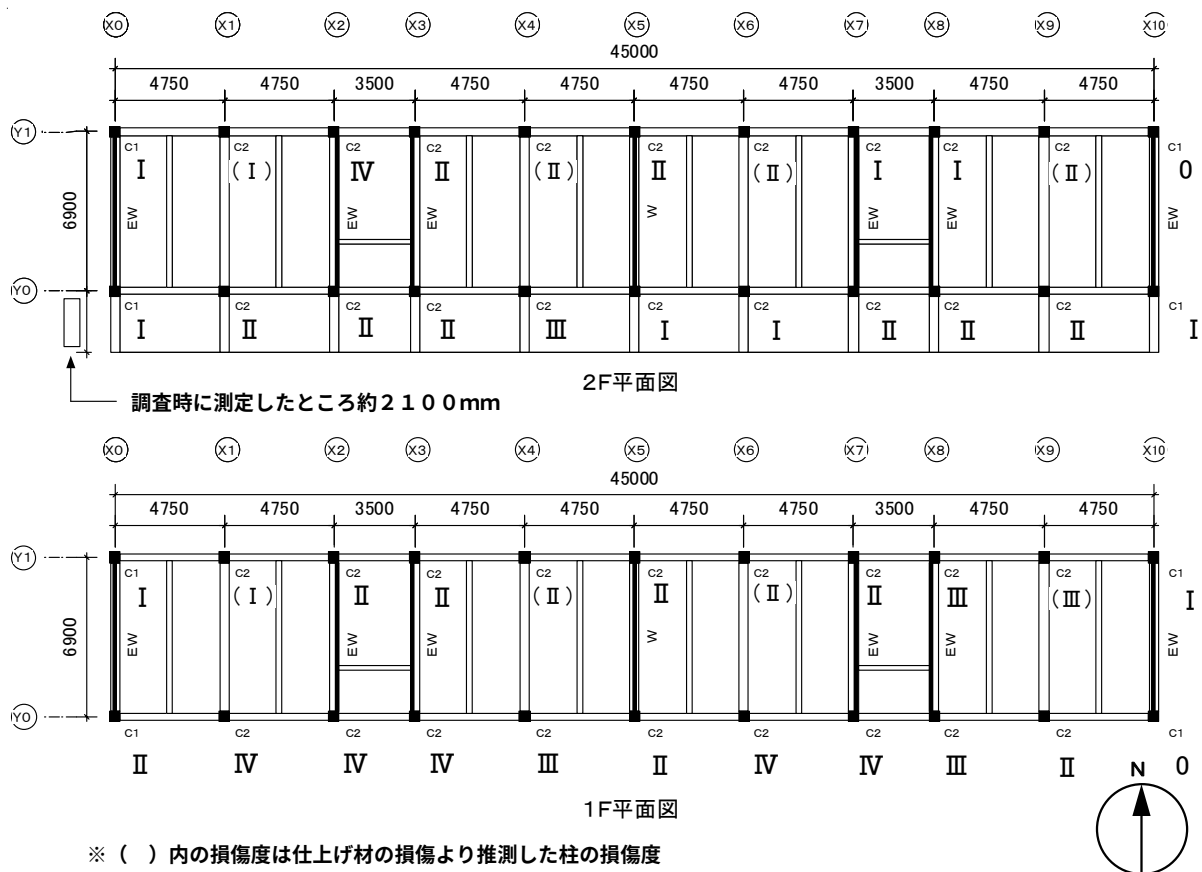
2 階の被害は、1 階と比較して全体的に損傷度は小さく、損傷度 II 以下の柱が半数を占めたが、局所的に損傷度の大きい柱も見受けられ、Y1- X2 の柱には幅 7mm のせん断ひび割れが生じた（損傷度 IV）。2 階も 1 階同様、南構面において東方向に 10mm 程度の残留変形を生じている柱が多数見られた。

図-3.3.5 上野目小学校 柱伏図と柱の損傷度

被災度区分判定<sup>7)</sup>の結果、1階桁行方向の残存耐震性能率 $R=49\%$ 、被災度は「大破」となり、「応急措置または応急復旧」が必要と判定され、復旧を行うまで使用禁止の措置が取られた。

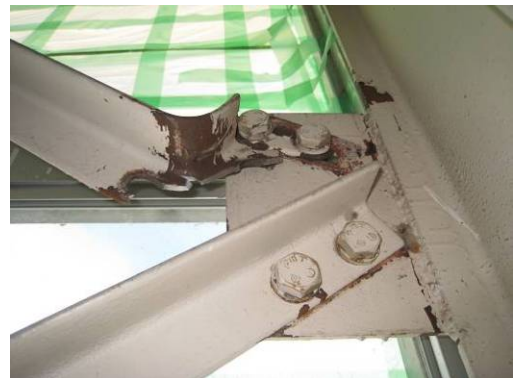
屋内運動場は、1階がRC造、2階が鉄骨造（桁行：ブレース構造、梁間：ラーメン構造）の典型的な体育館である。桁行方向2階のX型ブレース（アングル材）の4構面すべてで、接合部でアングル母材が破断していた（写真-3.3.7）。梁間方向の鉄骨ラーメン、屋根面ブレースには特に損傷は見られなかった。1階RC造部分については、軽微なひび割れは発生しているが深刻な被害はなかった。桁行き方向2階の被災度区分判定の結果は、ブレースの破断により「大破」であるが、その他の部分は損傷が少ない。

写真-3.3.7 接合部におけるブレースの破断

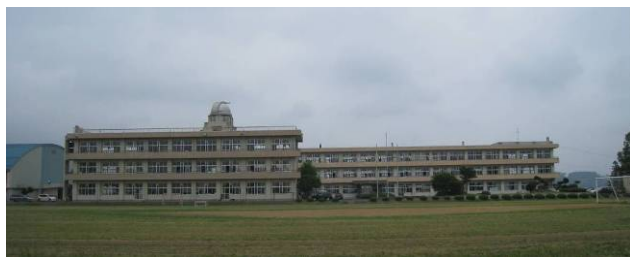
調査対象建物である岩ヶ崎高校は、宮城県栗原市栗駒に位置する。3階建RC造校舎と平屋建の昇降口棟があるが、3階建校舎3棟について被害調査を行った。これらの校舎は全て昭和57年（1982年）3月竣工の新耐震設計法直前の建物である（写真－3.3.8）。1階の主な柱の断面は700mm×700mm、主筋20-D25、せん断補強筋4-D13（せん断補強筋比 $p_w=0.7\%$ 程度）と、3階建校舎としては比較的断面が大きく、鉄筋も十分に配筋されているため、柱の強度・変形能力に富む部材となっていると思われる。

写真－3.3.8 岩ヶ崎高校校舎の全景

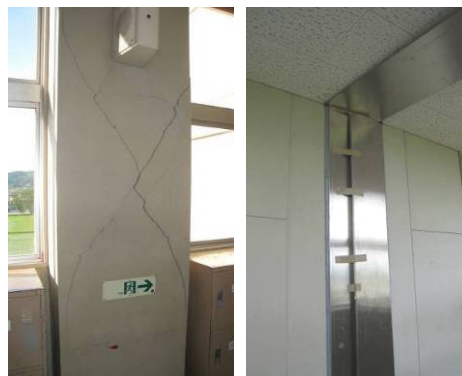
図－3.3.6 に管理教室東棟1 階伏図と損傷度を示す。管理教室東棟の被害は、桁行方向（長手方向）の1 階、2 階が大きく、1 階の柱4 本、2 階の柱1 本に比較的大きなせん断ひび割れ（幅1～2mm 程度）が生じた（被災度区分判定による損傷度 III、写真－3.3.9 左）。また、1 階放送室の前の壁に大きなせん断ひび割れ（幅2mm 以上）が生じ一部コンクリートが圧壊した（損傷 IV・写真－3.3.10）ほか、トイレ外壁や、廊下消火栓・配電盤スペースの非構造壁にもせん断ひび割れが発生した（損傷度 III）。他の柱にも、柱頭・柱脚の曲げひび割れやせん断ひび割れが発生しているが、構造躯体の損傷は比較的軽微であり、せん断補強筋が比較的多く配筋されていることから、耐力・塑性変形能力の低下はあまりないと考えられる。2 階の梁端には多数

の個所で曲げひび割れや仕上げの軽微な剥離が見られ、梁降伏型のメカニズムを形成しある程度の層間変形を生じた可能性も考えられる。その他、管理教室西棟とのエキスパンション・ジョイント部に建物の振動による衝突でカバーの損傷（写真－3.3.9 右）や、境界部分の梁・壁の一部仕上げに損傷が生じている。また一部、躯体コンクリートにジャンカ（写真－3.3.11）が見られた。被災度区分判定<sup>7)</sup>の結果、1, 2, 3 階の残存耐震性能率  $R$  はそれぞれ、80%, 84%, 94%で、各階とも「小破」判定されるが、3 階については、ほぼ「軽微」と考えても問題ない被害程度であった。なお、耐震診断の結果では、1 階柱の多くはせん断柱と診断されているが、実際のひび割れ状況を見ると、柱頭・柱脚に曲げひび割れが発生し、残留ひび割れが生じていることから、被災度区分判定では、曲げ柱と判断して残存耐震性能率  $R$  を求めた。

写真－3.3.9 (左) 柱のせん断ひび割れ (損傷度 III)  
(右) EXP. Joint カバーの損傷

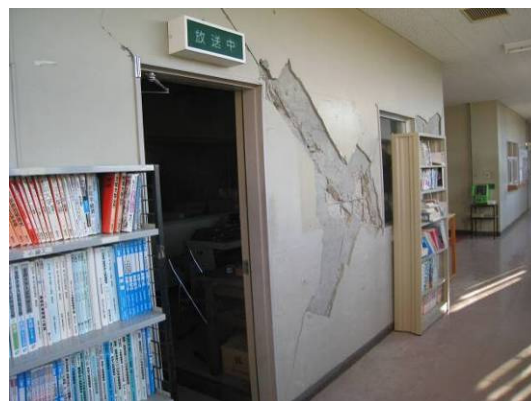
写真－3.3.10 せん断破壊した壁 (損傷度 III)

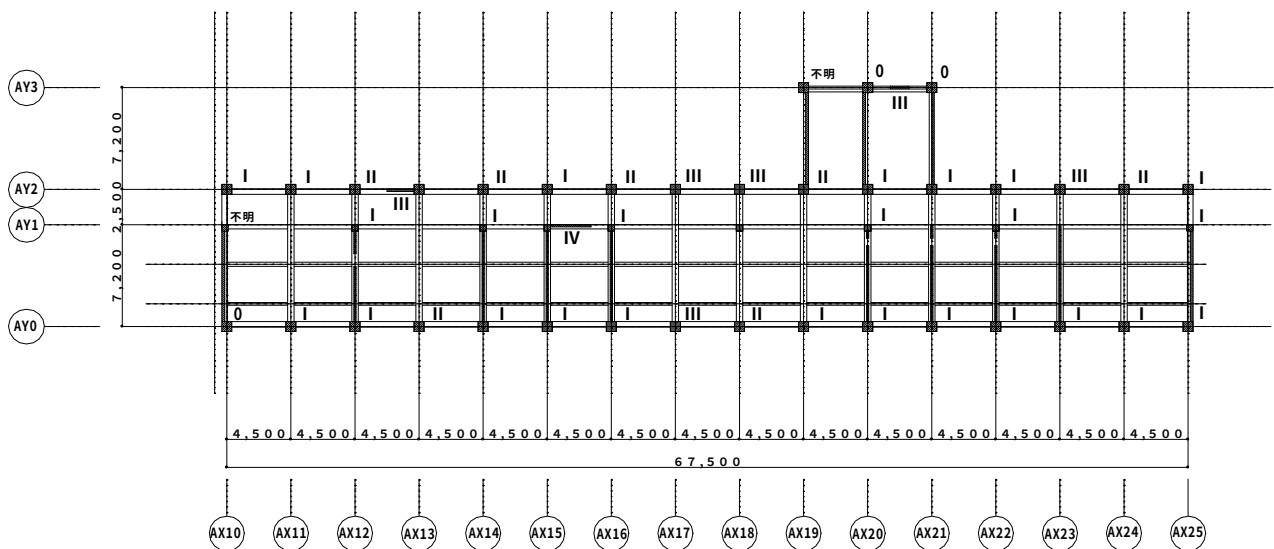
図－3.3.6 管理教室東棟 1 階伏図と柱・壁の損傷度

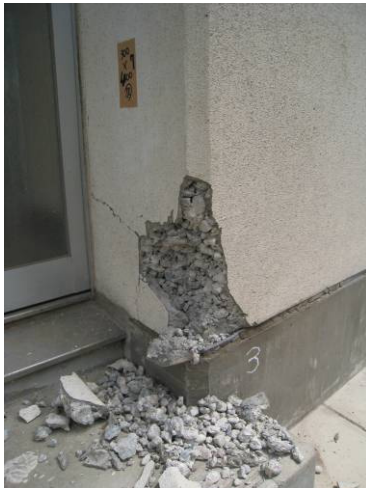
写真－3.3.11 曲げ圧壊した柱脚（ジャンカが見られる）

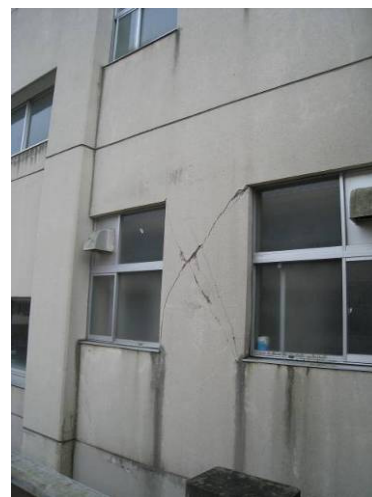
特別教室棟の被害状況は、管理教室東棟・西棟と比較すると全体として軽微であり、損傷度 III の柱は無く、すべて損傷度 II 以下であった。最も被害が大きいののは 2 階で、トイレの非構造壁に大きなせん断ひび割れ（損傷度 III・写真－3.3.12）が生じた。

写真－3.3.12 非構造壁のせん断ひび割れ（損傷度 III）

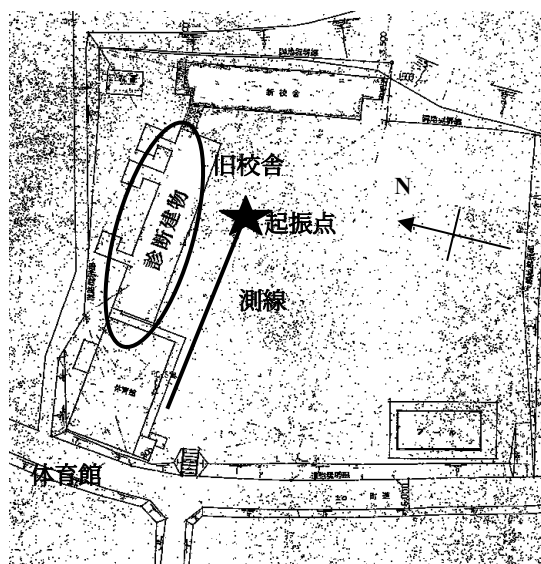
図-3.3.7 に上野目小学校の敷地概要を、グラウンドで行った常時微動観測の測線とともに示す。建物被害は前報のとおりであるが、敷地西側にある盛土や擁壁・アスファルトに亀裂などが見られた。また擁壁近くに建つ体育館ではブレースの破断、体育館に隣接する旧校舎では中央から西側にかけて柱に損傷度Ⅲ～Ⅳ程度のせん断ひび割れが生じるなどの被害が見られた。被害状況から察するに敷地西側にある盛土の挙動が建物被害に何らかの影響を与えたことが推察される。

図-3.3.7 上野目小学校敷地概要

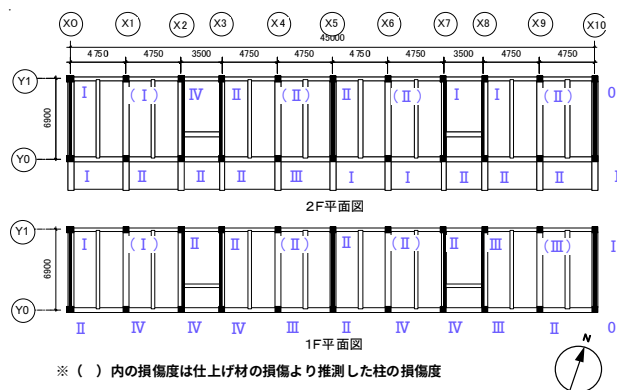
図-3.3.16 平面図と損傷度

上野目小学校校舎の各階柱の損傷度を図-3.3.16の平面図中に示す。1階では、柱22本のうち、柱4本に幅10mmを超える大きなせん断ひび割れが生じ（損傷度IV）、柱3本にも大きなせん断ひび割れが生じた（損傷度III）。2階の被害は、1階と比較して損傷度は小さく、損傷度II以下の柱が半数を占めたが、局所的に損傷度の大きい柱も見受けられた。被害調査の結果、1階で大破、2階で中破の被害を受けたと判断した。周辺の被害状況としては擁壁の移動や亀裂、道路に多数の亀裂があり、地盤が非線形化したことが推測できる。一方、真山・西大崎小学校校舎の被害については、
