4.4 土石流

4.4.1 発生場所の概要³⁾

4.4.2 駒の湯温泉を襲った土石流の詳細

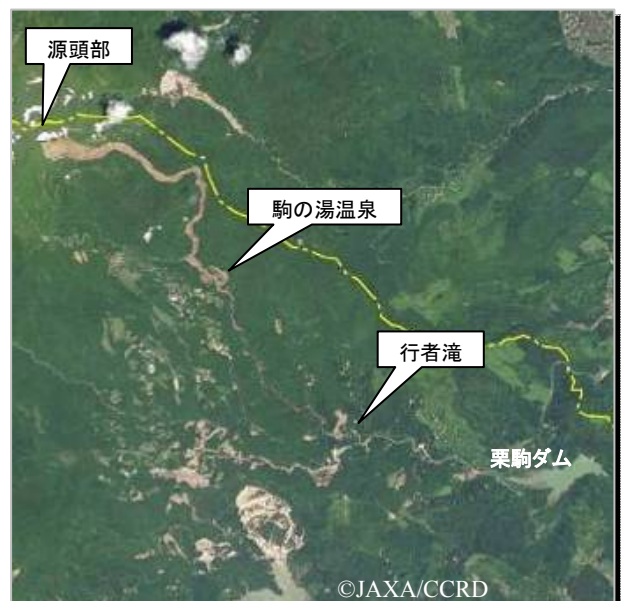
東栗駒山山頂に近いドゾウ沢に面する斜面で発生した崩壊によって土石流が発生した。国土地理院によれば、源頭部での土砂崩壊の規模は、長さ約 200m、最大幅約 300m、最大厚さ約 30m、崩壊土砂量約 150 万 m³（東京ドーム約 1.2 杯分）と推定されている。写真 - 4.4.1 に源頭部の空撮写真を示す。この写真を見て気がつくことは、源頭部で起こった崩壊が対岸の尾根を乗り越えていること、左下の雪渓の下部が土砂を被って茶色になっていることである。図 - 4.4.2 に衛星画像の拡大図を示した。

図 - 4.4.2 ドゾウ沢，裏沢の土石流の衛星画像、図 - 4.4.1 の拡大図（ALOS “だいち” 衛星画像）

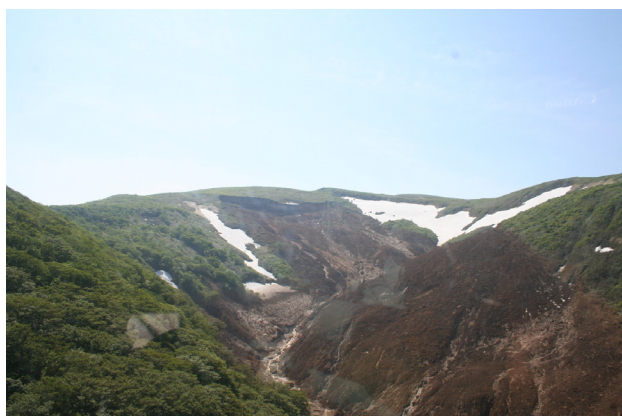
写真 - 4.4.1 ドゾウ沢，土石流源頭部，長さ約 200m，最大幅約 300m，最大厚さ約 30m，崩壊土砂量約 150 万立方メートル（撮影：4 学会合同調査団，6/18）

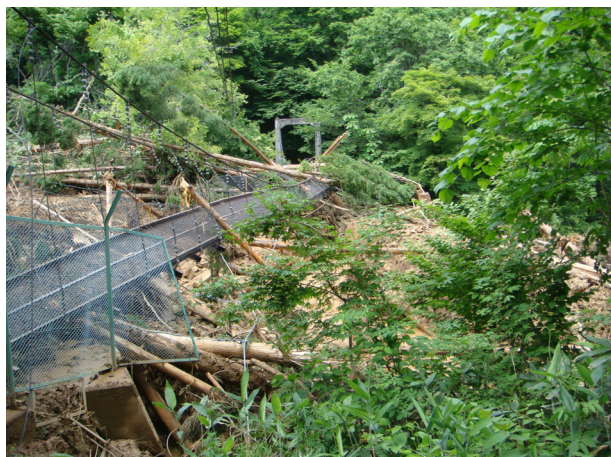
者滝（写真 - 4.4.2）まで流れ下った。この間の標高差と距離の関係は、図 - 4.4.3～4.4.4 のようにまとめることができる。土砂の堆積量は、旧地形と堆積後の地形の比較によって、駒の湯付近で約 50 万 m³、行者滝上で約 65 万 m³ と算定されている。両地点で堆積量が多くなっているのは、同地点付近で生じた斜面崩壊によって河道が閉塞されていたためである。なお、源頭部の崩壊及び駒の湯対岸の斜面の崩壊部分は、元々地すべり地形であったことがわかっている。駒の湯に堆積した土砂には、泥まみれになった大きな岩塊やブナの大木が大量に含まれている。写真 - 4.4.3 は、ドゾウ沢で確認された巨大な転石である。

写真 - 4.4.2 行者滝上部，ドゾウ沢から流下した土石流の端部，人道橋（つり橋）に達している。：4 学会合同調査団，6/15 撮影）

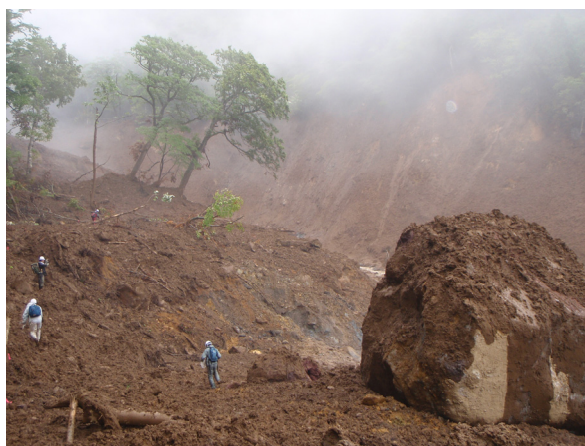
写真 - 4.4.3 ドゾウ沢で確認された巨大転石（林野庁提供）

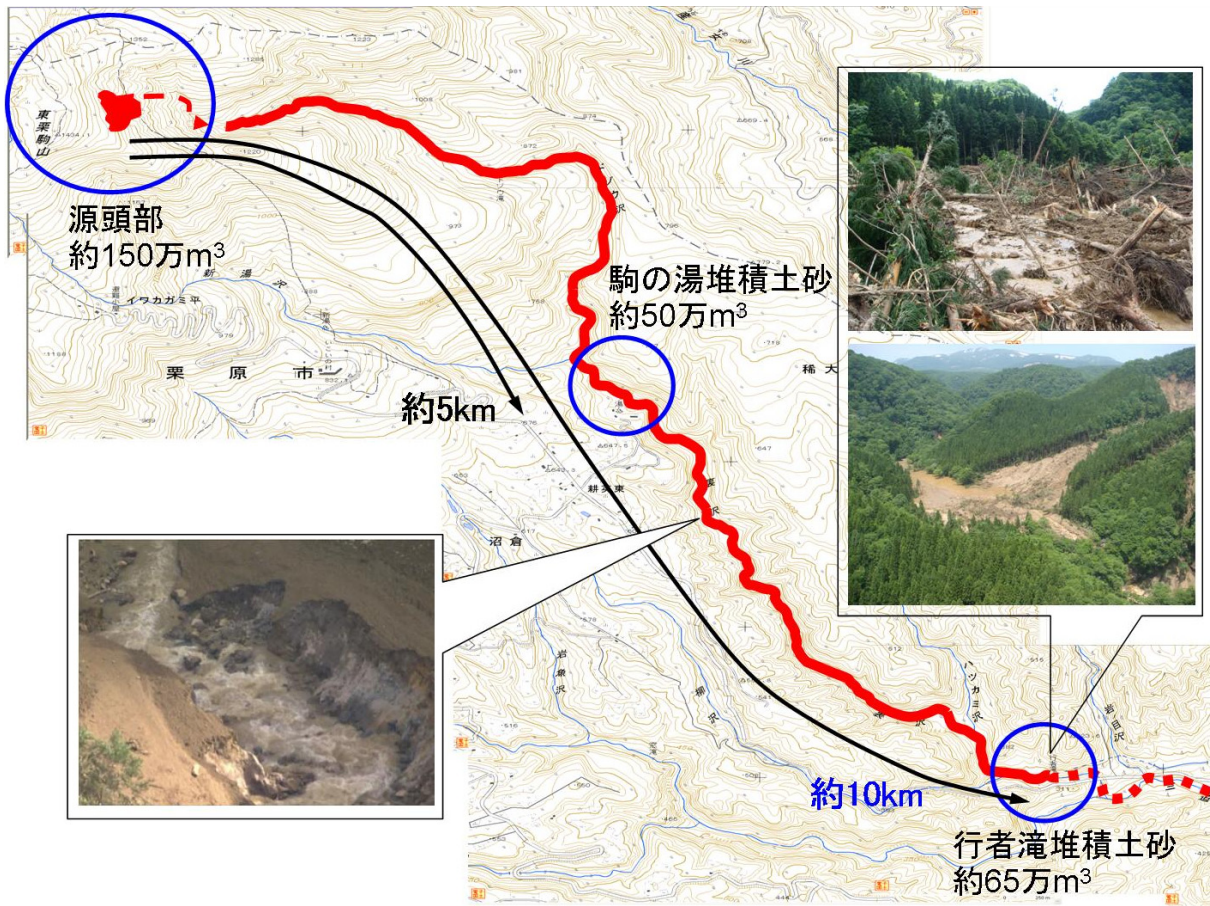
図 - 4.4.3 駒の湯を襲った土石流の流下経路と推定堆積土砂量（復建技術コンサルタントによる）

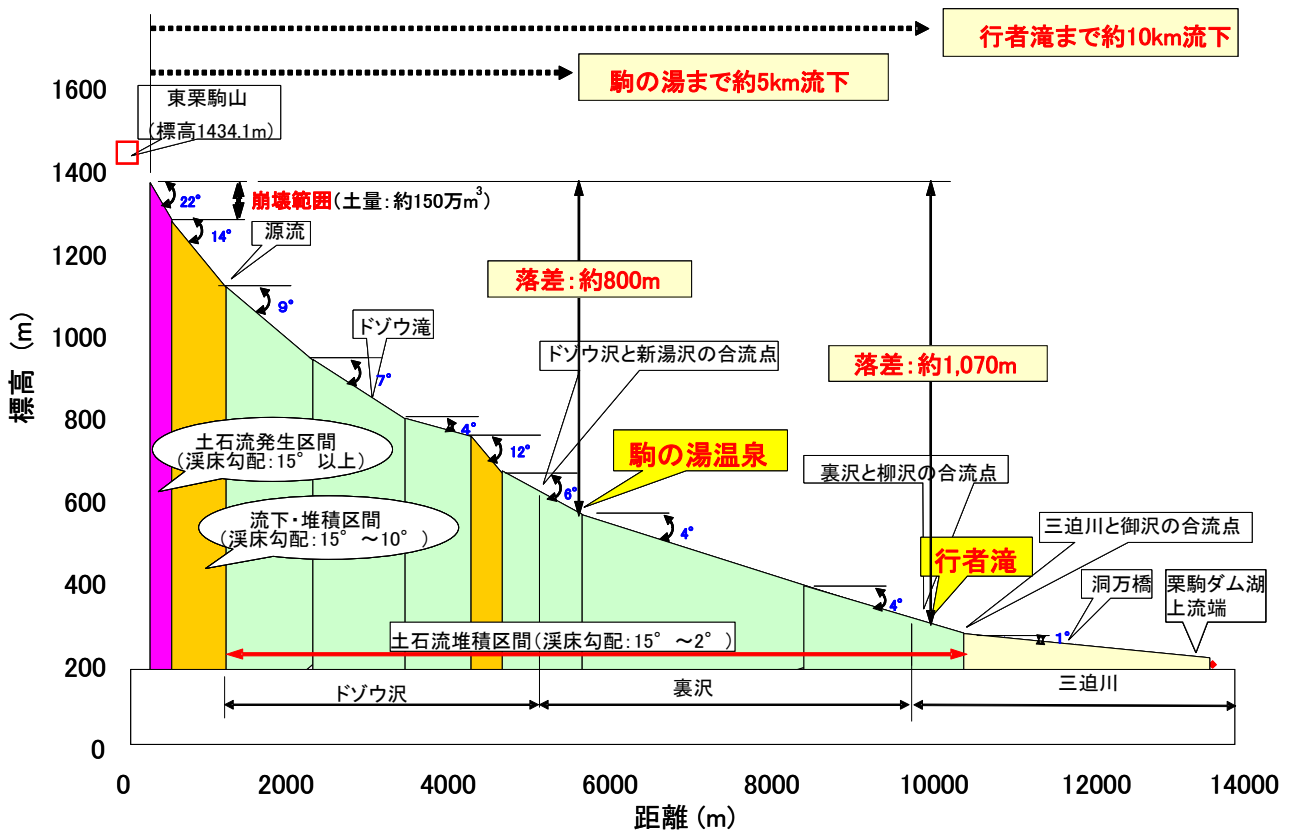
図 - 4.4.4 駒の湯を襲った土石流流下経路の溪床勾配（復建技術コンサルタントによる）

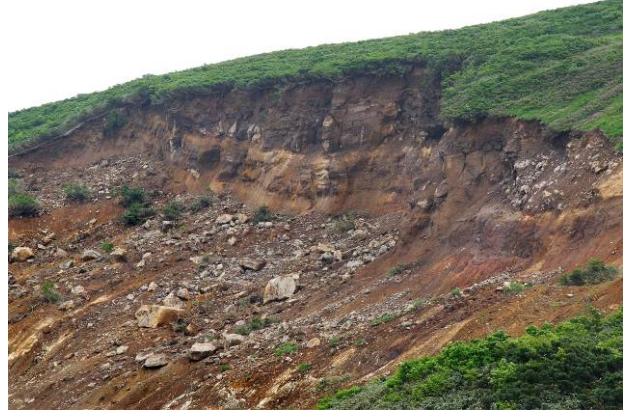
- 平成 20 年 6 月 14 日(土) 午前 8 時 43 分頃発生
- 山腹崩壊土量; 約 150 万 m³ (国土地理院発表)

写真 - 4.4.4 源頭部の崩壊状況 (提供: 早川輝雄氏)

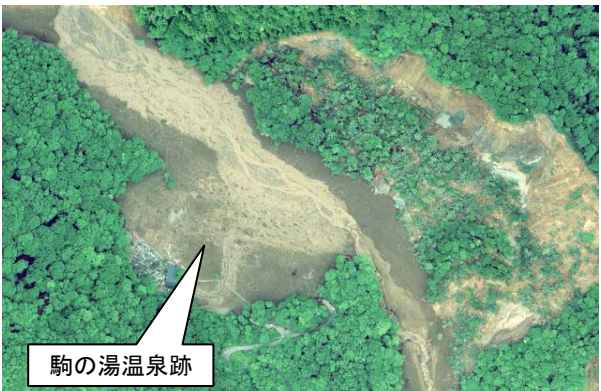
- 土石流襲来の前に対岸の山が地すべり崩壊した。

写真 - 4.4.7 地すべり発生状況 (提供: 早川輝雄氏)

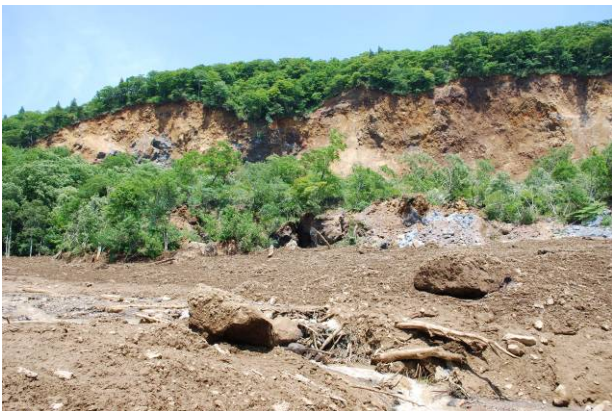
写真 - 4.4.8 地すべり発生状況

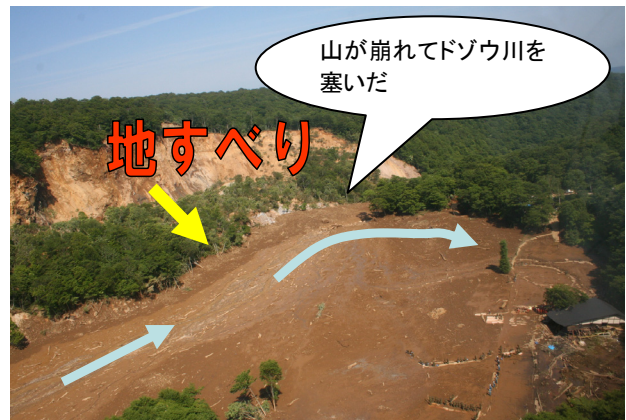
- 駒の湯温泉対岸の地すべりによりドゾウ沢が堰き止められた。
- そこへ土石流が襲来し、流路を塞がれた土石流は駒の湯温泉をのみ込んだ。
- 生存者(菅原昭夫氏)の記憶では、地震発生から10~15分後に土石流が襲来した。
- 土石流は約30m下を流れているドゾウ沢から上ってきた。
- 人的被害: 死者7名(内2名は、1年後に遺体収容)
- 建物被害: 本館1棟全壊、ほか4棟程度埋没流失

写真 - 4.4.9 駒の湯温泉を襲った土石流跡

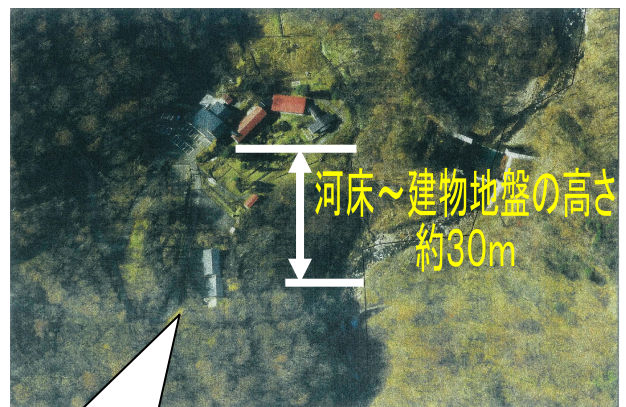
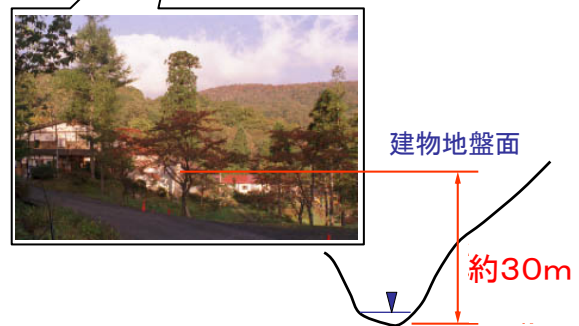
図 - 4.4.18 河床と建物の高低差(約30m)

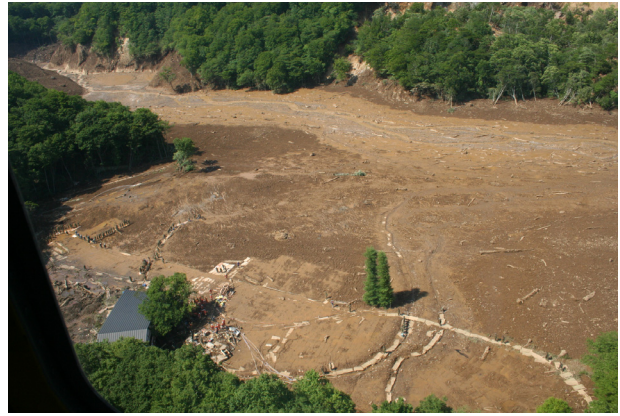
写真 - 4.4.13 駒の湯温泉周辺, 堆積した土砂が広がる, 写真奥には現在のドゾウ沢の流路, 手前には行方不明者捜索のために敷かれた足場が見える.

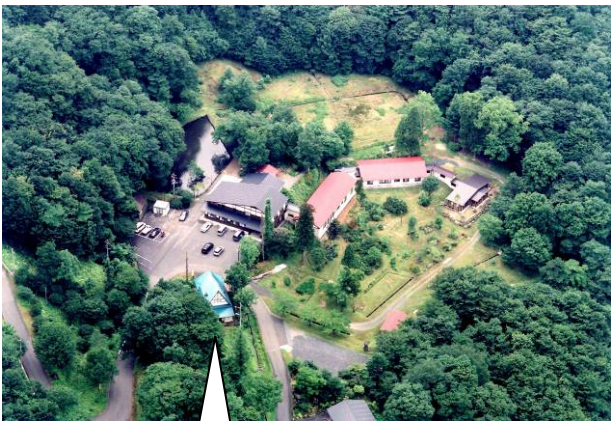
災害当時この建物はなかった

写真 - 4.4.12 災害当事にあった建物 (提供: 早川輝雄氏, 2003年頃撮影) 写真は上流側を望んでいる. 沢は写真外の右側に位置している. 中央の木は, 土石流によって破壊されなかったもので, 写真 - 4.4.9 との比較により, 建物が 50m ほど回転しながら移動したことがわかる.

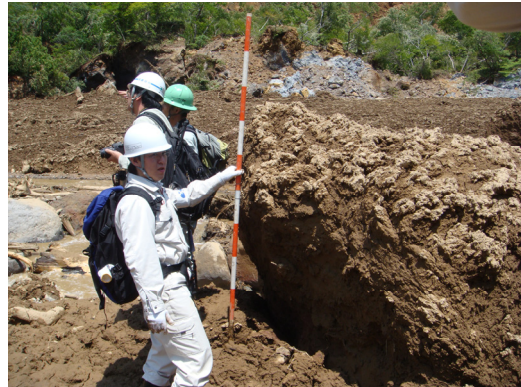
写真 - 4.4.15 泥に覆われた巨石

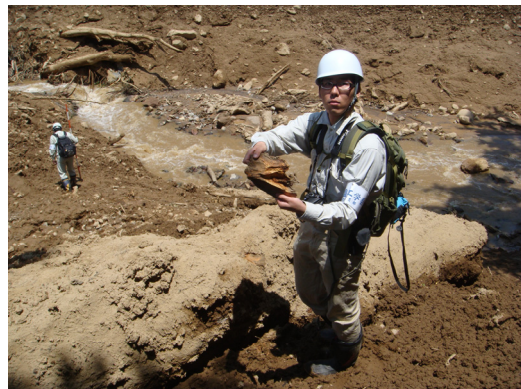
写真 - 4.4.16 泥に覆われたブナの大木

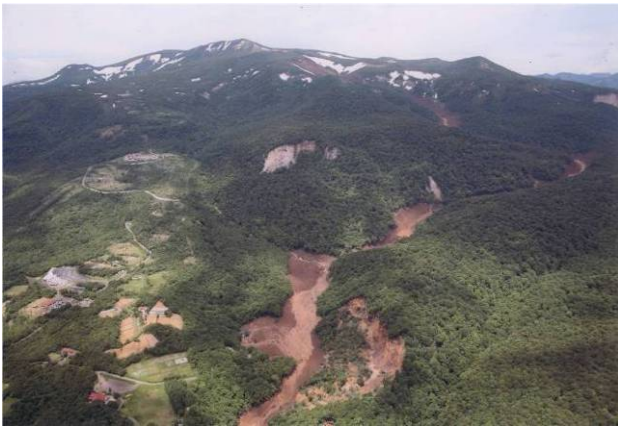
写真 - 4.4.17 源頭部から駒の湯温泉に至る土石流跡

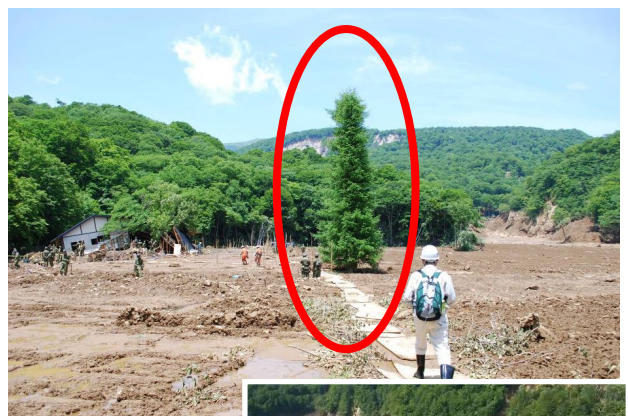
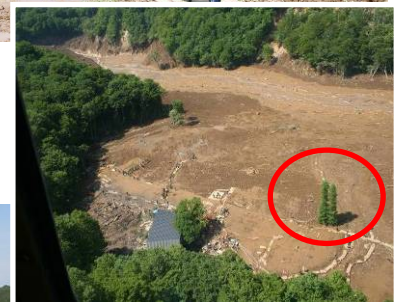
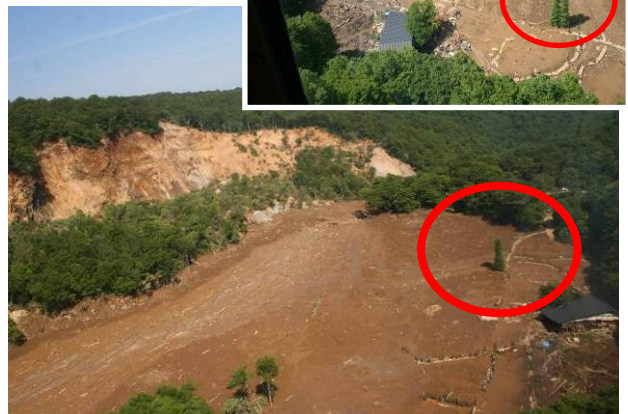
写真 - 4.4.20 無事残ったカラマツの木2本

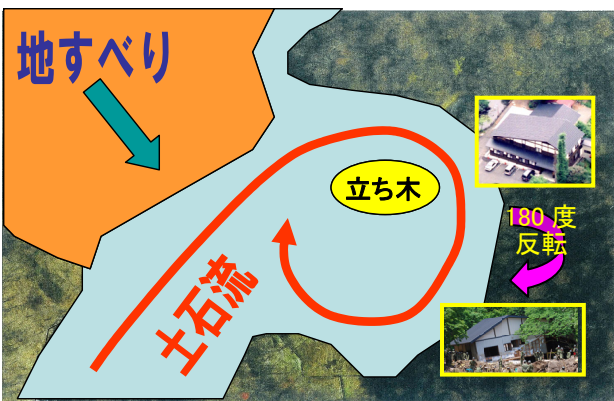
図 - 4.4.19 2本のカラマツの木が残った理由の推定図

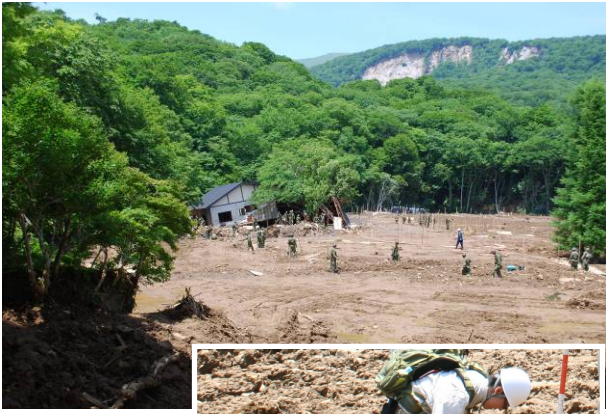
写真 - 4.4.21 土石流災害4日後の状況(6/18撮影)
表面排水を施すもマット無しでは歩行も困難であった。

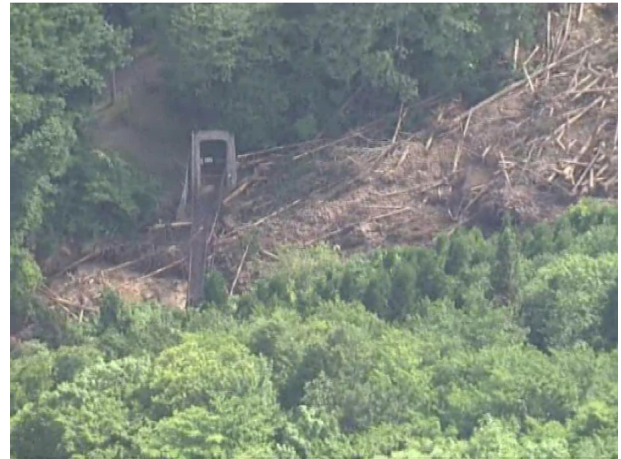
写真 - 4.4.23 吊り橋で土石流が止まった様子(行者滝)

- 土石流は源頭部から約 10km 下流の行者滝にて、吊り橋に堰き止められる形で止まった。
- 土石流が吊り橋と電線に衝突した衝撃で、吊り橋脇の電柱が破断した。

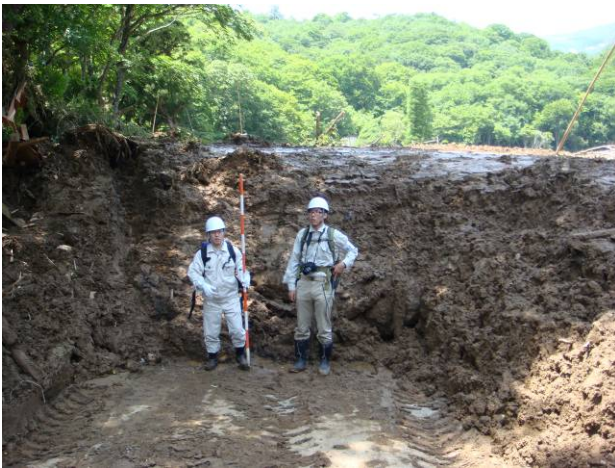
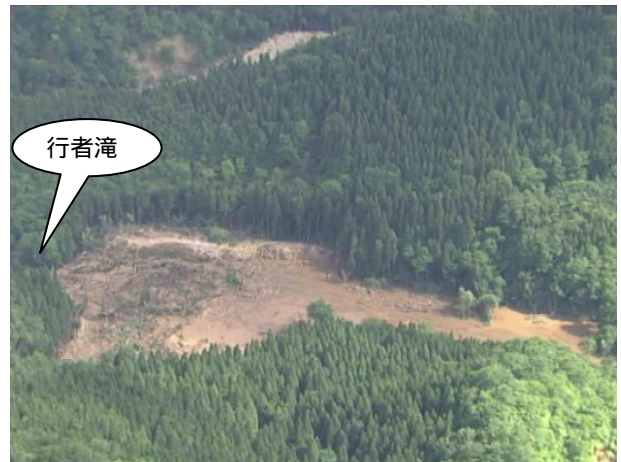
写真 - 4.4.24 行者滝で堰き止められた土石流

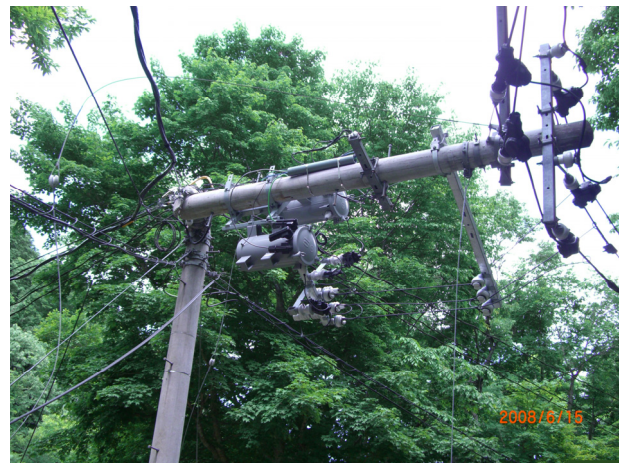
写真 - 4.4.25 土石流が電線に衝突した衝撃で折れた電柱

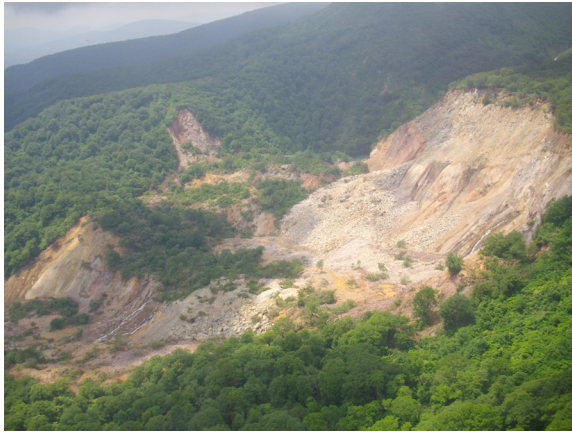
産女川においては笹森山の遼急線付近(標高約1000m)から山体崩壊が発生し,対岸を乗り上げて河道を閉塞し,一部は下流へ1.5km程度の狭窄部に流下した。崩壊の規模は斜面長400m,幅350m,最大滑落高さ100mである。狭窄部にかかっていた林道橋は破壊され流出した。狭窄部付近の河道は最大で20~30m程度上昇している。笹森山緩斜面の地質はドゾウ沢と同様に栗駒溶岩である。下部には凝灰角礫岩などの火山性粗粒物である。崩壊発生後の空中写真では,発生源にはドゾウ沢と違い残雪は無かった。このためドゾウ沢に比べ,山体中の地下水が比較的少なく,土石流流下距離が短かったと推定される。なお,地震後の6月19日には旧林道橋から下流1.5kmに土石流が流下している。本土流は狭窄部で堆積していた土砂の流出と下流河床堆積物の浸食によるものである。産女川の荒廃面積は約36ha,荒廃率3.7%,渓床不安定土砂量は248万 m^3 ,崩壊残存土砂量は647万 m^3 ,合計約895万 m^3 の不安定土砂量である(岩手・宮城内陸地震に係る山地災害対策検討会)。土砂災害対策の方針としては崩壊発生源の対策,崩壊発生源から旧林道橋の区間,旧林道橋から国有林境界の区間,国有林境界の区間から磐井川合流間の4つに区分して対策の検討がなされている。

大規模崩壊地の発生した冠頭部と崩壊土砂堆積土砂の末端は不安定となっている。冠頭部背後には開口亀裂があり,拡大傾向が続いている。このため,伸縮計等の変状を計測するシステムが構築され今後の対策が検討されることとなっている。崩壊堆積地本体は流出を防止するため山腹工,水路工,土留工が必要に応じて対策を行うことが計画されている。崩壊発生源から旧林道橋の区間は膨大な土砂が堆積しており,流出する危険性が極めて高い。このため,渓間工の施工が予定されている。なお旧林道橋付近に谷止工の設置が予定されている。旧林道橋から国有林境界の区間は国有林界に谷止工の施工が予定されており,不安定土砂の流出抑制を図る予定である。国有林境界の区間から磐井川合流間は災害発生直後に既設砂防堰堤の緊急除石が直轄砂防災害関連緊急事業によりなされた。

写真 - 4.4.26 産女川の大規模崩壊地。山体崩壊地及び堰き止め土体から湧出する地下水が見られる。

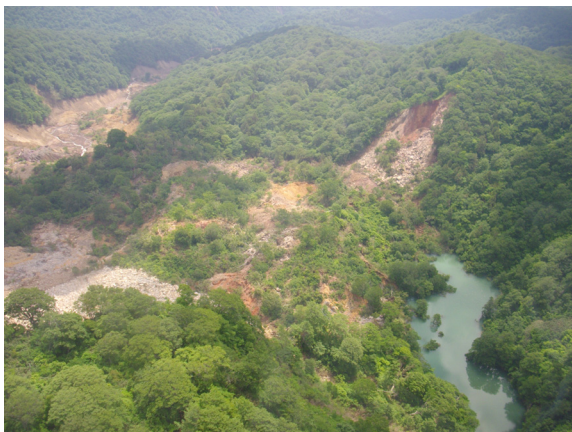
写真 - 4.4.27 産女川を閉塞してできた堰き止め湖

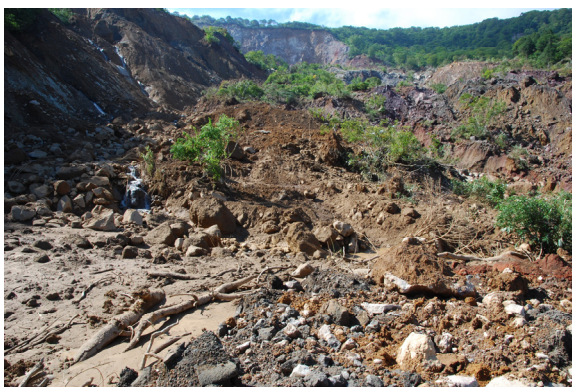
写真 - 4.4.28 源頭部直下の大規模崩壊末端の堆積状況

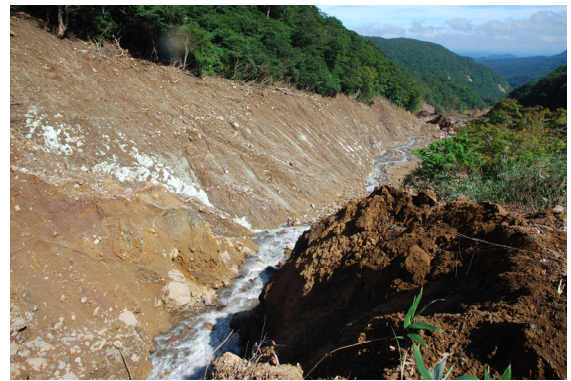
写真 - 4.4.29 源頭部直下の大規模崩壊末端から下流を望む。流下堆積痕が高い場所まで残っている。

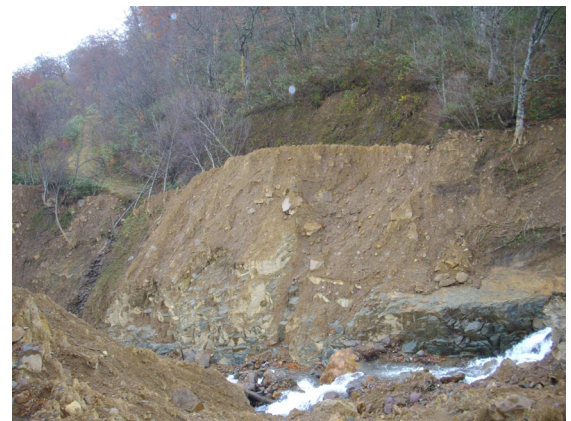
写真 - 4.4.30 旧林道橋の流出跡

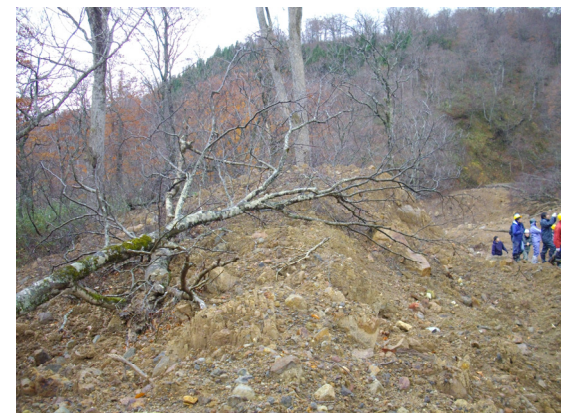
写真 - 4.4.31 旧林道橋直上流の狭窄部末端での土石流停止による堆積物

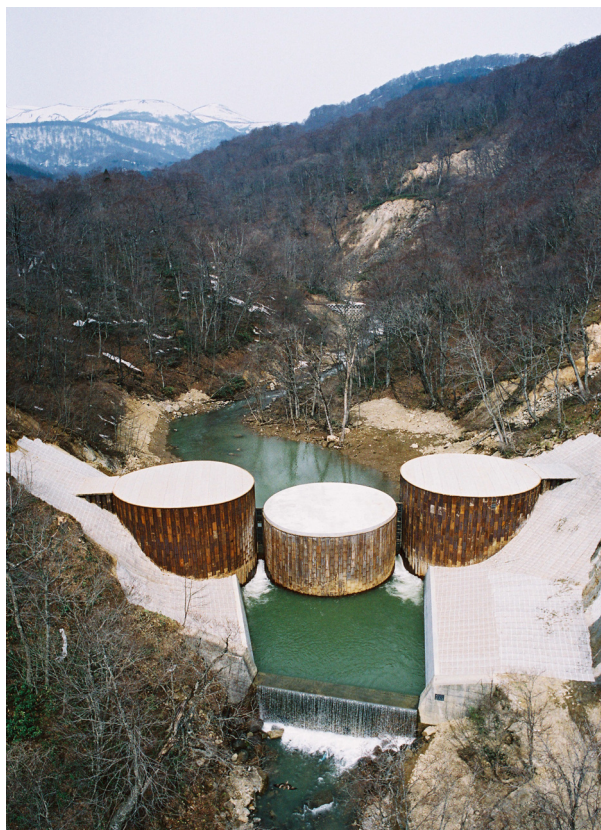
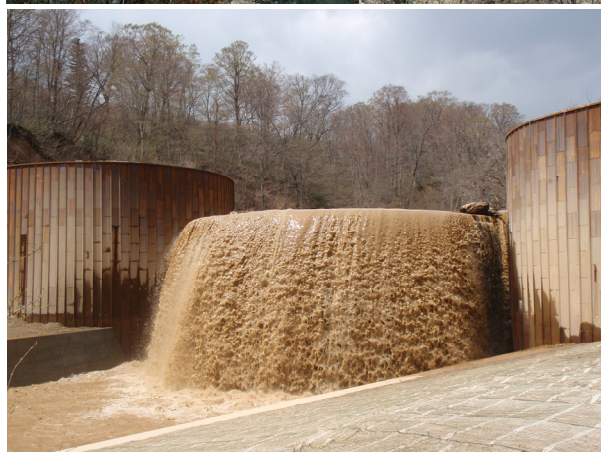
写真 - 4.4.36 セル式治山ダム（林野庁提供）

これまでの施工に際しての問題点としては、セルダムの施工に際して、施工箇所までのアクセス道路が被災しており橋の補強等を行う必要があったこと、および、ダム本体の着手が12月になってしまい約8kmの除雪を行うなど資材運搬路の確保に苦労したとのことである。

産女川流域では、林野庁が治山事業として上流域に治山ダム2基（うち1基はセル式治山ダム）を施工し、それぞれ平成21年3月と7月に完成した。（写真 - 4.4.36, 37）

堤長:67.1m, 堤高:12.0m
〔円形セルの直径:16.55m, 堤体積:7,460m³〕
