5.2 岩手県の被害

5.2.1 はじめに

岩手県では、一関市、奥州市を中心に人的被害、物的被害を受けた(表 - 5.2.1、5.2.2、5.2.3)。なかでも斜面崩壊・地すべりによる斜面被害が著しく、一関市の須川温泉から矢櫃ダム付近にかけての国道342号線沿い、奥州市胆沢区の尿前沢、増沢などに集中している。4学協会の災害調査報告書(2009年6月発行)に記された「祭畤大橋の岩盤すべり」、「市野々原の河道閉塞を引き起こした地すべり」、「産女川の大規模崩壊」、「須川の大規模崩壊」などのほか、奥州市衣川区で発生した「増沢地すべり」など地震特有の斜面災害も発生している。本報告では、4学協会報告書の内容を補う目的で作成された。

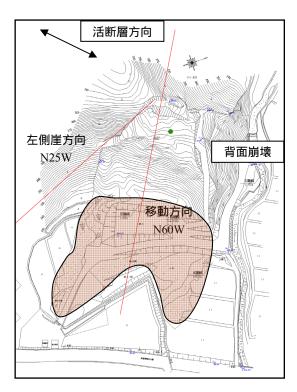
図 - 5.2.7 落合地区岩盤崩壊の平面図

やせ尾根の張り出し部に発生した岩盤崩壊で,尾根部を境にその両側に2方向に分散して発生した(本体崩壊部と背面崩壊)。本体崩壊部は、岩盤安定部の上の岩盤脆弱部に発生し,厚さは約10m,背面崩壊は,崩壊深は浅くほぼ最大傾斜方向に崩壊した。

崩壊地付近は、起伏量が 100m 前後の比較的なだらかな 丘陵を形成しており、平坦地は水田として利用されている。 崩壊地は、やせ尾根に発生しており , 尾根を境に 30~40° の急傾斜面が形成されている。また、東側の本崩壊背面に は、比較的流量の多い高畑沢が存在しており侵食が進んで いる。

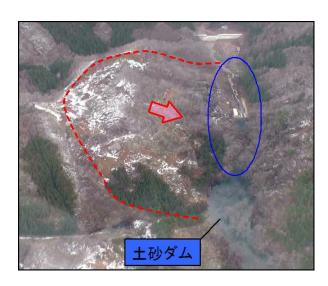
写真 - 5.2.5 増沢地すべり

奥州市胆沢区北股川上流域の増沢地区において発生した地すべりで,地すべり規模は、斜面長 240m、幅 350mである。滑落崖が尾根を越えてその背後に形成されるという特異な形態を呈し,末端部は北股沢の対岸に乗り上げ河道閉塞により土砂ダムを形成している。

北股沢上流の標高 380m の尾根の南東斜面で発生した地すべりで,滑落崖が尾根を越えて、その後方に形成されている特異な形態を呈す。頭部は滑動により陥没し原形をとどめていない。

頭頂部の重い安山岩に大きな揺れが発生し、それに連動して流れ盤を呈する弱層部に大きなひずみが発生し、滑落 崖と流れ盤弱層部が連結して発生したと考えられる。

地すべり末端部が対岸に乗り上げることで安定している ものの,土砂ダムを形成しており,下流には人家14戸の ほか増沢ダム1基などの保全対象があるため、早急な対応 が迫られている。

河床の洗掘防止,土砂ダムを固定する工法などが検討されている。
