6. 天然ダムと河道閉塞

6.1 天然ダムの発生と基本特性

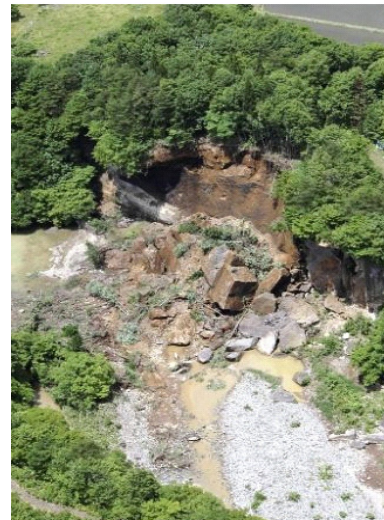
写真 - 6.1.1 岩手 1: 小川原地区
(幅 30m, 長さ 60m, 20 千 m³)²⁾

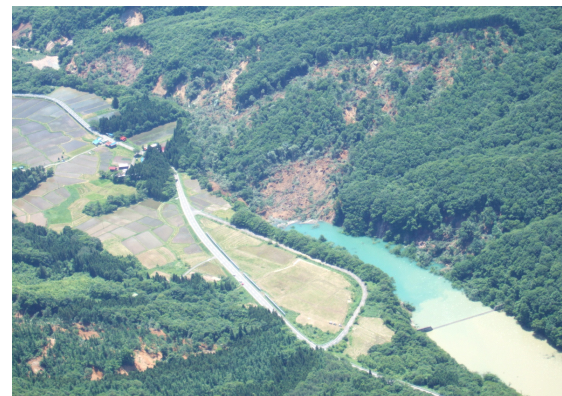
写真 - 6.1.2 岩手 2: 市野々原地区

(幅 200m, 長さ 700m, 1,730 千 m³)²⁾

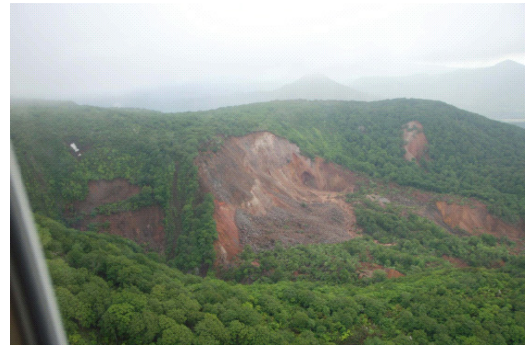
写真 - 6.1.5 岩手 5 : 産女川地区

(幅 200m, 長さ 260m, 12,600 千 m³)²⁾

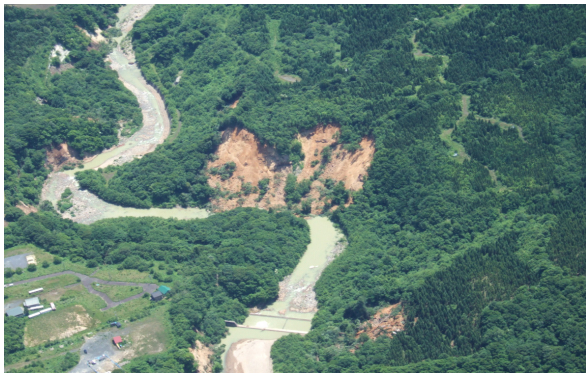
写真 - 6.1.3 岩手 3 : 榎木地区

(幅 60m, 長さ 100m, 80 千 m³)²⁾

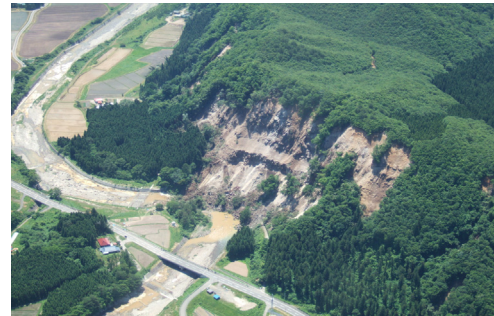
写真 - 6.1.6 宮城 1 : 坂下地区

(幅 20m, 長さ 80m, 90 千 m³)²⁾

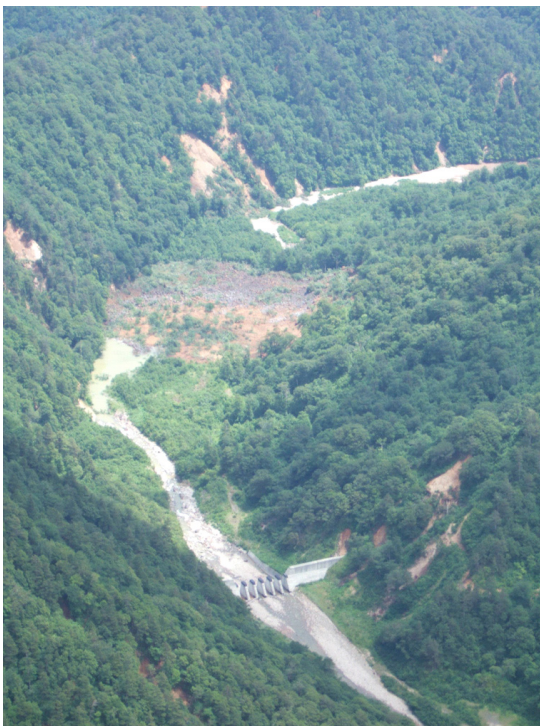
写真 - 6.1.4 岩手 4 : 須川地区

(幅 130m, 長さ 280m, 390 千 m³)²⁾

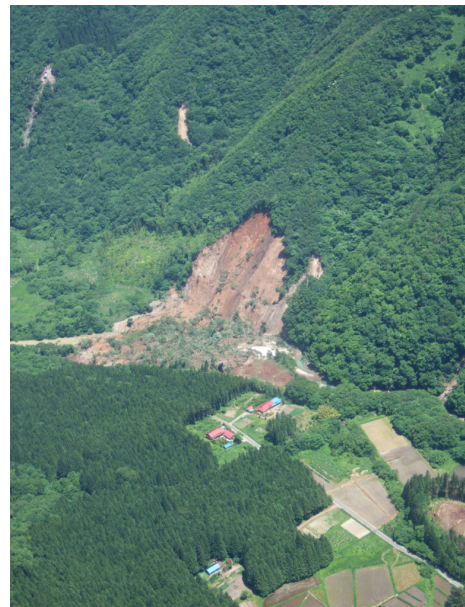
写真 - 6.1.7 宮城 2 : 浅布地区

(幅 220m, 長さ 220m, 300 千 m³)²⁾

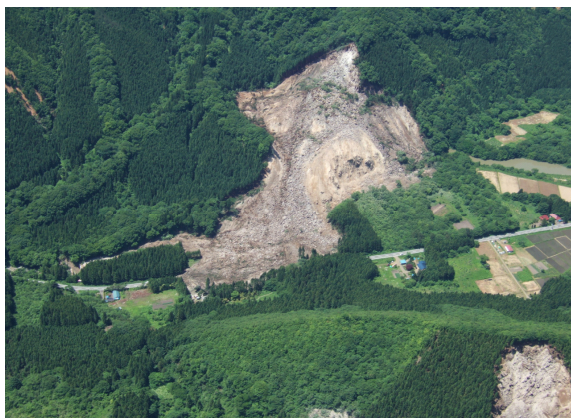
写真 - 6.1.8 宮城 3 : 小川原地区
(幅 200m, 長さ 520m, 490 千 m³)²⁾

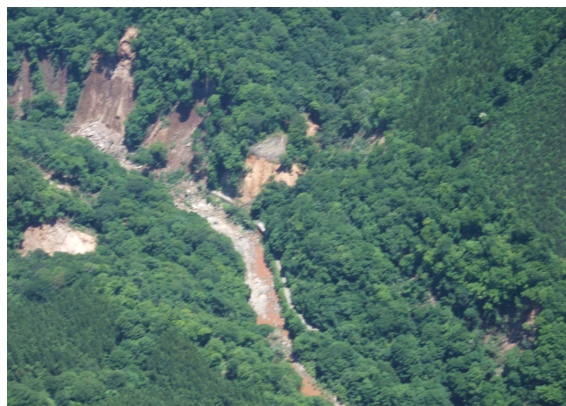
写真 - 6.1.9 宮城 4 : 温湯地区
(幅 80m, 長さ 580m, 740 千 m³)²⁾

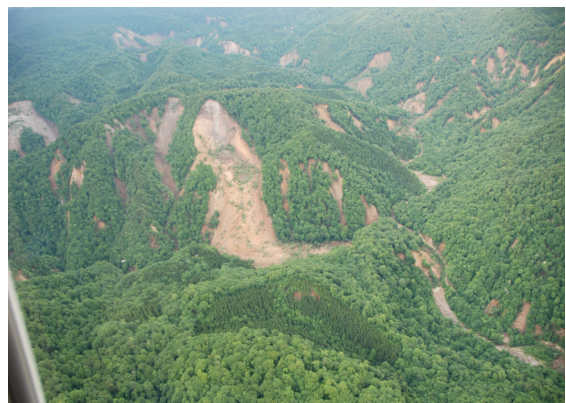
写真 - 6.1.10 宮城 5 : 湯ノ倉温泉地区
(幅 90m, 長さ 660m, 810 千 m³)²⁾

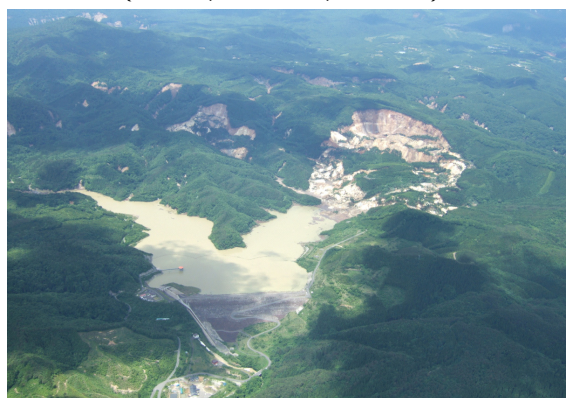
写真 - 6.1.11 宮城 6 : 荒砥沢地区²⁾

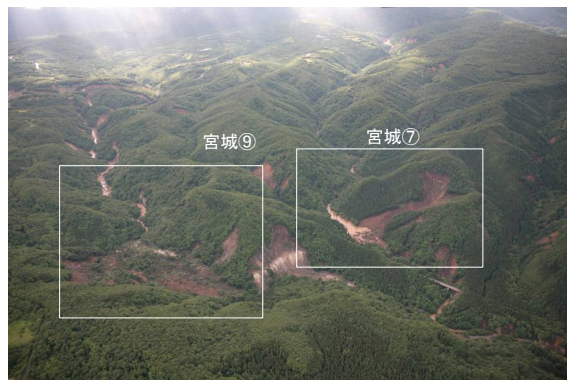
写真 - 6.1.12 宮城 7 : 沼倉地区
(幅 120m, 長さ 130m, 270 千 m³)²⁾
宮城 9 : 沼倉裏沢地区
(幅 160m, 長さ 560m, 1,190 千 m³)²⁾

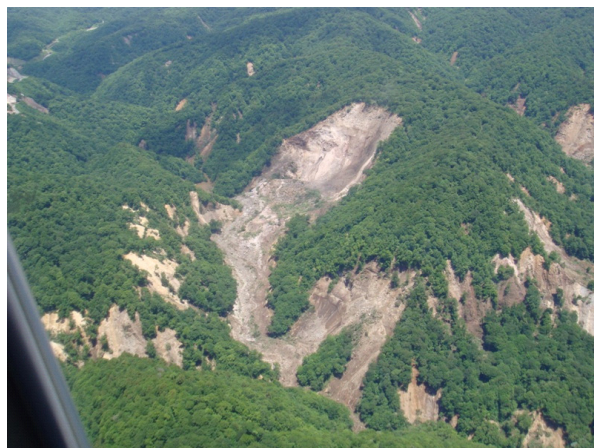
写真 - 6.1.13 宮城 8 : 湯浜地区
(幅 200m, 長さ 1,000m, 2,160 千 m³)²⁾

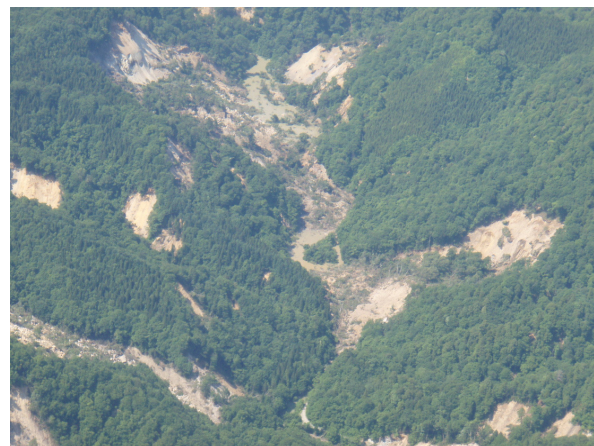
写真 - 6.1.14 宮城 10 : 河原小屋沢地区
(幅 170m, 長さ 400m, 210 千 m³)²⁾

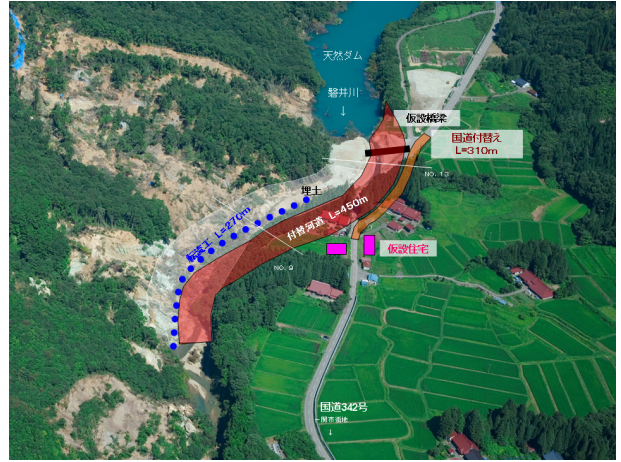
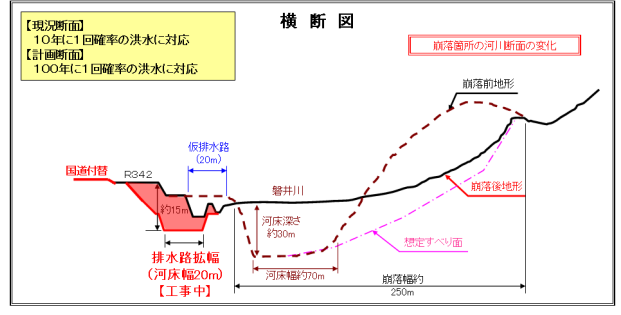
図 - 6.4.1 市野々原地区(岩手2)の本復旧の平面・横断面(国土交通省東北地方整備局)

市野々原地区では、磐井川右岸の比較的緩斜面が地すべりに崩壊し、併せて約860mにわたって磐井川が堰き止められた。推定崩壊土量が173万³m³である上流側の市野々原の天然ダムの堤長は約700mであり、磐井川流域では最大長である。地すべり性崩壊のため天然ダム堤体の乱れは比較的少なく、天然ダムの透水性は低いと推定できる。また、天然ダムの堤幅も広く、河床勾配も比較的緩やかであることから、長さ1kmを超える大きな堰止湖が発生しており、堰止湖の規模としては今回の地震で最大規模のものである。

2008年6月17日に応急復旧工事に着手している。同6月19日から20日にかけてポンプ6台を順次敷設および稼働を開始し、さらに並行して仮排水路の掘削を24時間体制で進めている。崩壊土を避ける形で左岸側の地山を掘削して排水路を施工している。同6月21日に仮排水路による通水を開始し、同8月15日に仮排水路が完成している。仮排水路の完成によって越流や堰止湖の大きな水位上昇は発生していない。

2009年1月29日に本復旧工事に着手している。図 - 6.4.1 に本復旧工事の平面および横断の模式図を示す。排水路を

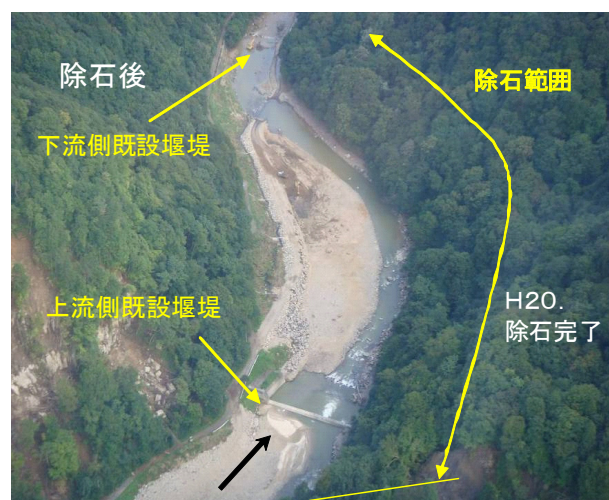
写真 - 6.4.4 温湯地区 (宮城 4) の除石工
(撮影: 国土交通省東北地方整備局)

温湯地区では、一迫川沿いの急傾斜地で比較的小規模な斜面崩壊が多発し、崩壊土が流入しているが、大きな堰止湖は発生していない。

2008 年 6 月 27 日より 2 基の既設えん堤の除石工 (約

20,000 m^3) を実施し、同 10 月 20 日に完了している (写真 - 6.4.4) 同 10 月 24 日に発生した湯ノ倉温泉の大規模侵食では約 10 万 m^3 の土砂が流出したが、これらの対策によって温湯地区で流出土砂が捕捉され下流域への影響を防ぐこ

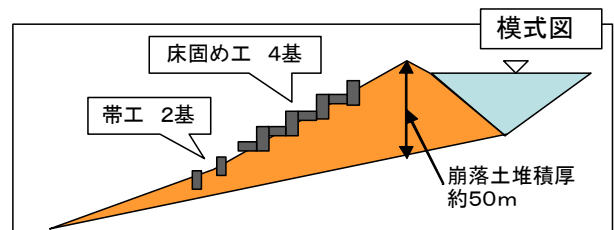
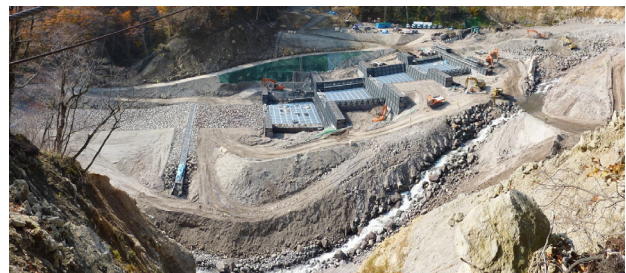
図 - 6.4.2 湯浜地区（宮城 8）の本復旧断面の模式図
（撮影：国土交通省東北地方整備局，2009/10/30）

湯浜は湯ノ倉温泉よりもさらにアクセスが悪く、地形が急峻であることから、2008 年 9 月 29 日に工事用道路の造成に着手し、そのまま冬季間の工事休止となった。2008 年度には水位観測や天然ダムの監視は行われているものの、応急復旧工事はなされていない。

本復旧は 2009 年春より実施し、湯ノ倉温泉同様に堤体下

流部に床固め工（4 基）、帯工（2 基）が設置され、2009 年 12 月 15 日に完成している（図 - 6.4.2）。

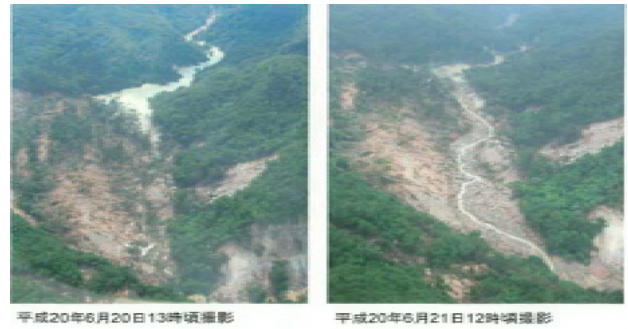
沼倉裏沢地区は御沢沿いの右岸側および少し下流の左岸側の斜面崩壊によって生じた河道閉塞であり、両者の崩壊土はほぼ連続している。上流側の沼倉裏沢の斜面崩壊は規模が比較的大きく、崩壊土量は約 119 万 m³、天然ダムの堤長は約 560m と見積もられている。なお、下流の栗駒ダムでは 2008 年 6 月 21 日午前 0 時 30 分に約 37 万 m³の流入が観測されている¹⁹⁾。このため、ダムの水位は約 90cm 上昇したが、事前に放流をして空容量を確保していたため下流への影響はなかった。ダムが砂防機能を果たした一例である。この流入の原因は沼倉裏沢の天然ダムの越流（写真 - 6.4.7）によると考えられている。実際、同 6 月 28 日時点では天然ダム表面に自然水路が形成されている。

写真 - 6.4.7 沼倉裏沢地区（宮城 9）の越流状況
（撮影：国土交通省東北地方整備局，2008/6/20～21）

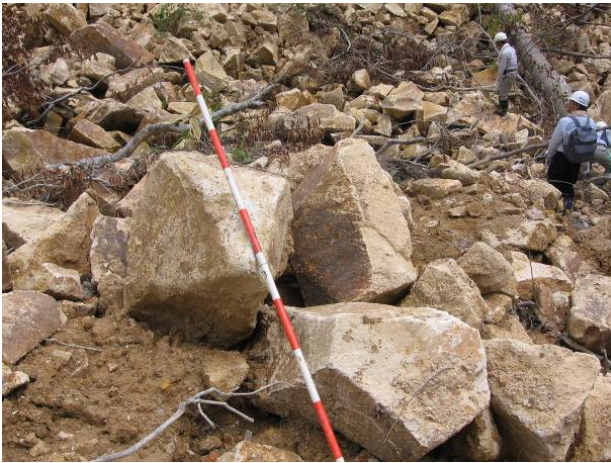
湯ノ倉地区の崩壊土は左岸斜面の山頂付近の溶結凝灰岩とその下の凝灰岩からなる。土砂が主体であるが、1m を越える巨レキや倒木も多くみられる（写真 - 6.5.1）。崩壊土より採取した試料より得られた粒径加積曲線を図 - 6.5.1 に示す。図に示すように土砂には細粒分が多く含まれるこ

写真 - 6.5.1 湯ノ倉温泉地区の天然ダム の堤体表面
(撮影：鈴木宏明(東北大学), 2008/7/20)

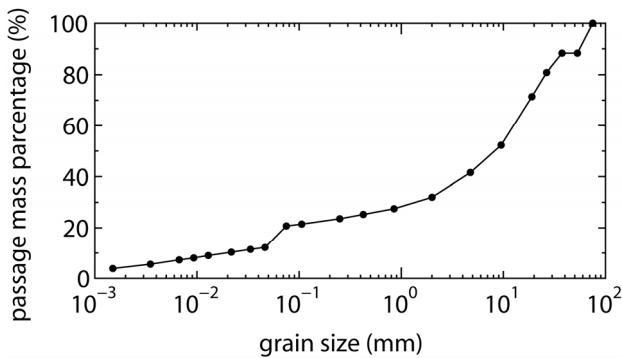
図 - 6.5.1 湯ノ倉温泉地区の崩壊土の粒度分布

とがわかる。このため締固め試料に対する透水係数は 2.3×10^{-6} cm/s と小さい値になっている。

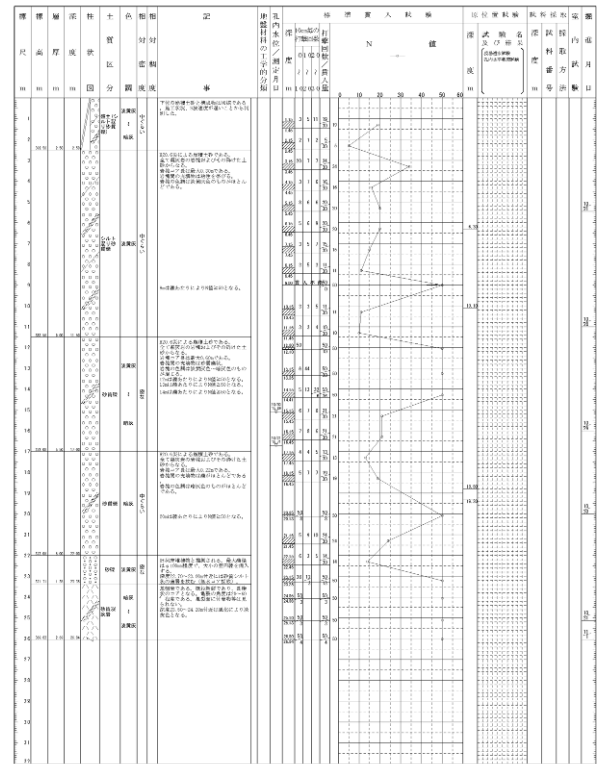
図 - 6.5.3 湯ノ倉温泉地区におけるボーリング柱状図

土で構成されている。N 値の分布に示すように表層 10m 程度はレキ当たりも少なく N 値は 10~20 程度である。なお、表層 2m 程度は復旧工事において堤体を整形した影響があり乱れている可能性がある。深度 10m 以深ではレキ当たりが多くなり、深度 17m あたりで再び N 値が 20 前後となっている。これより表層 10m の範囲では径の大きい岩塊が少ないが、これより深い深度では岩塊の比率が大きくなっていると思われる。図 - 6.5.2 に示すように調査地点は崩壊した斜面の直下に位置していることから、斜面崩壊によって発生した岩塊が先に堆積し、その後、比較的粒径の小さい崩落土が堆積した可能性がある。また、同ボーリング孔を用いて実施したダウンホール法による PS 検層の結果、N 値の深度分布に対応して表層 10m では S 波速度が 340m/s であるが、それ以深では 540m/s と大きくなっている。2008 年 10 月 24 日の大規模侵食では、堤体が 15m 程度低くなっており、表層の土砂分の多い比較的緩い層に加えて岩塊の多い比較的堅い層も侵食されたと考えられる。

ングおよび原位置試験を実施した。ボーリング柱状図および標準貫入試験による N 値の深度分布を図 - 6.5.3 に示す。深度約 22m で旧河床堆積物が現れており、それ以浅が崩壊

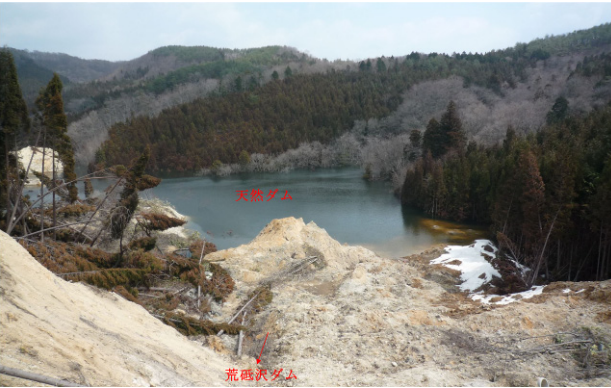
写真 - 6.6.4 天然ダム を下流側から撮影

(4) 土塊東側天然ダム (写真-6.6.4)

荒砥沢地すべりの東側に位置する天然ダム。大きな沢を閉塞された結果にできた天然ダムではなく、移動土塊が山

にぶつかった際にできた凹地に水が貯まった天然ダム。震災翌日の2008年6月15日の写真では確認できない。

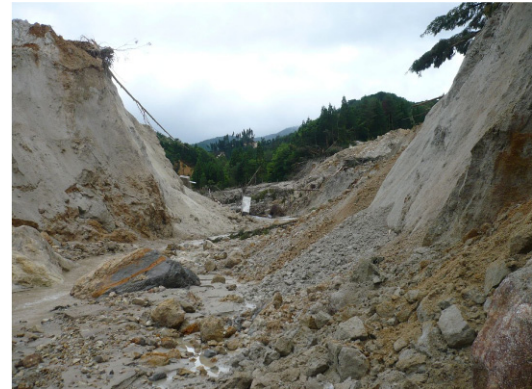
写真 - 6.6.6 天然ダム 閉塞部(決壊部は大きくえぐれている)
