7. 宅地地盤

2008年6月14日にマグニチュード(M_{JMA})7.2の岩手・宮城内陸地震が発生し、最大震度6強を観測した岩手県奥州市と宮城県栗原市の両市を中心に、写真-7.1.1に示すように宅地に甚大な被害が生じた。この被害の発生状況を把握し、二次災害を軽減・防止し住民の安全の確保を図ることを目的に、6月15日～12月16日の11日間にかけて53名の被災宅地危険度判定士により、宮城県栗原市55件、奥州市360件、西和賀町2件の合計417件の危険度判定が行われた。

この論文では、被災宅地危険度判定士による宅地擁壁、宅地地盤、のり面・自然斜面等の被害状況の判定の際に用いた調査票の結果を分析し、さらにこれまでの1995年兵庫県南部地震、2004年新潟県中越地震および2007年新潟県中越沖地震との比較を行い被害の特徴を明らかにし、今後の宅地防災対策のあり方について検証する。

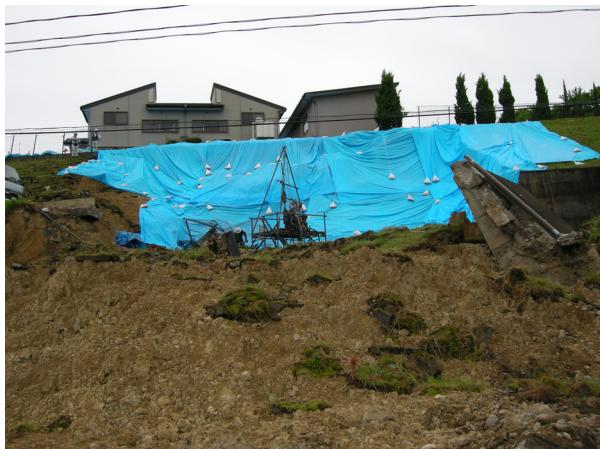
写真-7.1.1 宮城県栗原市鶴沢工業高校の盛土の崩落
