# 台風 14 号山口県地方災害調査報告書(速報)

社団法人 地盤工学会災害連絡会議(山口県)

平成 17 年 10 月 7 日

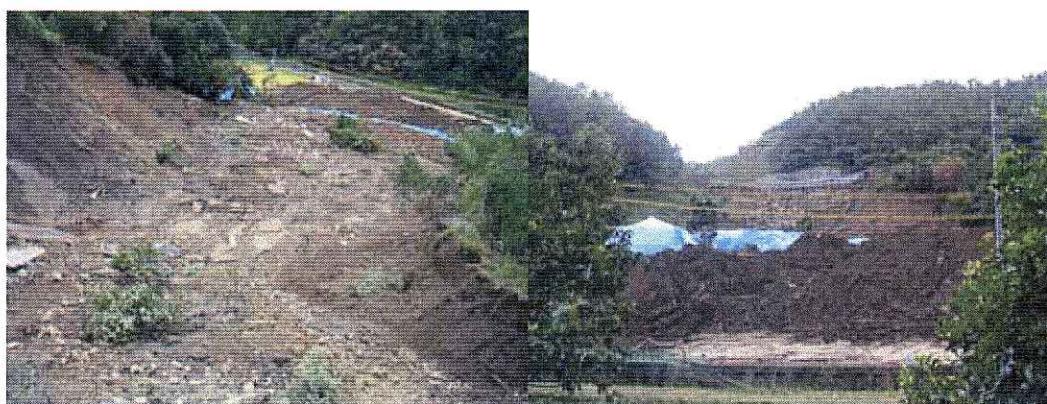
写真1 崩壊現場の状況

9月7日0:40に、山陽自動車道玖珂I.C. - 岩国I.C.間（KP340.8地点）で、盛土斜面の崩壊が発生した。この崩壊で、周辺に住む4名の方が土砂に飲み込まれ、1名は救出されたも

20年前に建設された盛土が、記録的な大雨により崩壊した原因を解明するために、調査検討委員会（委員長 村田秀一 山口大学教授）が設立された。以下、その委員会資料を抜粋する。

盛土に使用された材料は、周辺の切土による現地発生土である。粘性土質砂質礫、あるいは粘性土まじり砂礫として分類される。

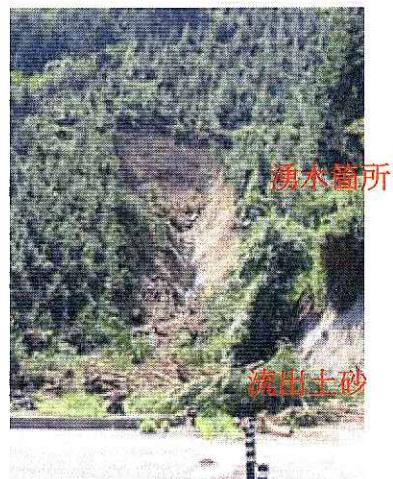
地表面勾配が40～45°の自然斜面に地すべりが発生している。写真2と写真3にはそれぞれ地すべりの状況がわかる全景と下流方向に移動した土塊の散乱状態を示している。

山腹の状態は、写真にみられるように幼林（高さ2m）が植栽されているが、ほぼ裸地の状況である。そのような斜面の状態であるため集中豪雨の誘因を直接的に受け易い状況にある。一方、滑落部の周囲では、表土（強風化層）と軟岩の境

写真2 地すべり地の全景

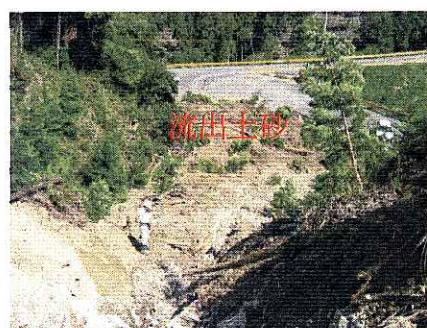
写真3 地すべり地の下流

界からの湧水が観察されている（写真3）。降雨には、この湧水量の供給も増大するものと考えられる。

ところで、当該地すべりの特徴は、崩落した移動土塊が下流の広範囲に流出したことである。斜面長45mに対し、斜面の末端から約45mまでに土砂が流出している。その理由は、次のように推定される。

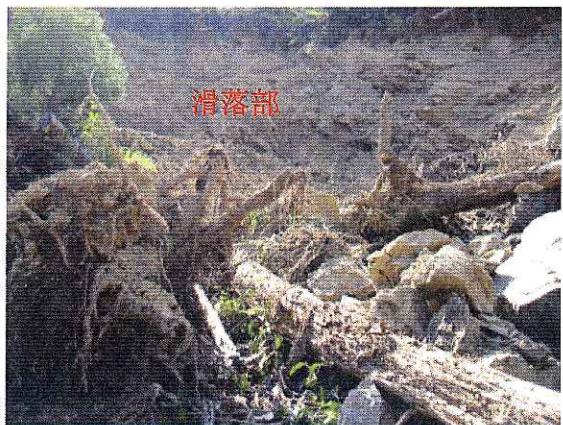
写真4 滑落部の状況

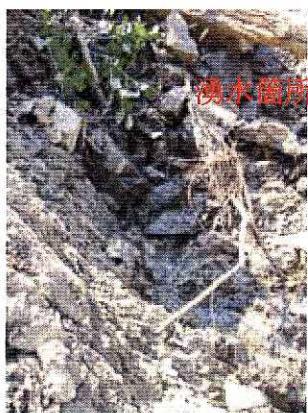
写真5 湧水箇所

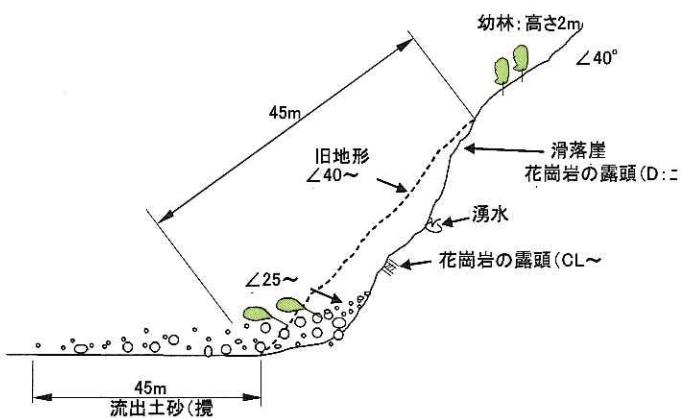
当該地すべりの素因は、地形、地質状態にみられるように①裸地斜面、②表土と軟岩の工学的境界面の存在、③地下水の存在があげられる。このような地すべりの素因をもつ斜面に今回のような集中豪雨が誘因となって地すべりが発生したものと考える。とくに豪雨によって湧水の増大が地すべり面に流れ込み、移動土塊が広範囲に一気に斜面の下方まで移動したものと判断される。

図7 地すべりの断面模式図

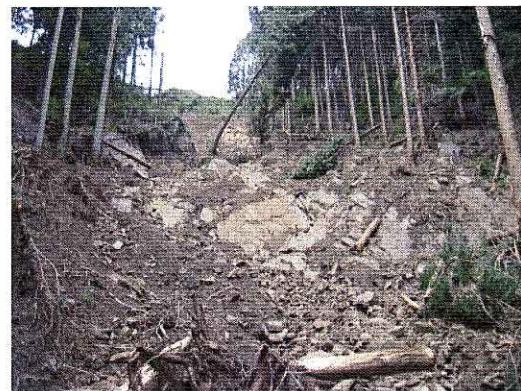
当該渓流及び山腹の状態は、道路から上流に200m付近までが渓流となる。その地点から北東方向に渓流が曲がっている。土石流が発生しているのは、上記の渓流分岐点から北方向の自然斜面（源頭部）の崩壊箇所から下流域である。写真-5及び写真-6の山腹崩壊が契機になり土石流が発生している。この源頭部の崩壊規模はかなり規模が大きく、斜面の稜線付近から斜面が崩壊している。

写真6 源頭部（崩壊部）の全景

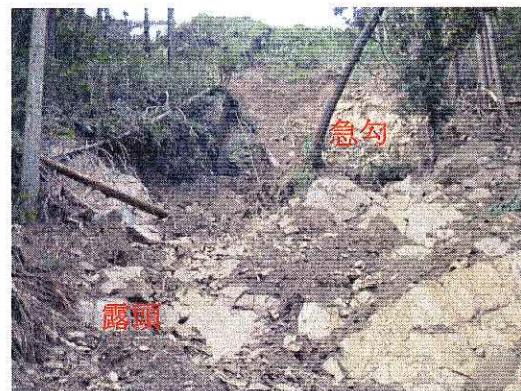
写真7 源頭部（崩壊部）の近景

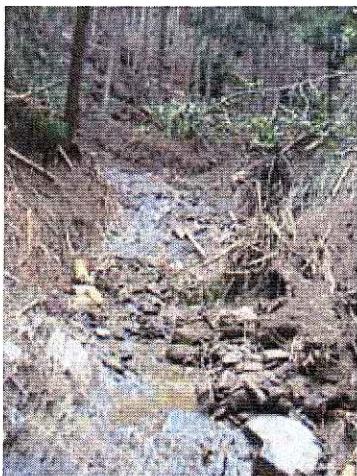
写真にみられるように源頭部から中流域は土砂が剥奪されて侵食作用が顕著に見られる。中流から下流域にかけ土石流堆積物及び倒木が溜まっている状況である。狭隘な渓流から道路のような平坦地があると、そこで土石流堆積物の氾濫が広範囲に散乱する。

写真8 上流～中流域  
(源頭部から150m)

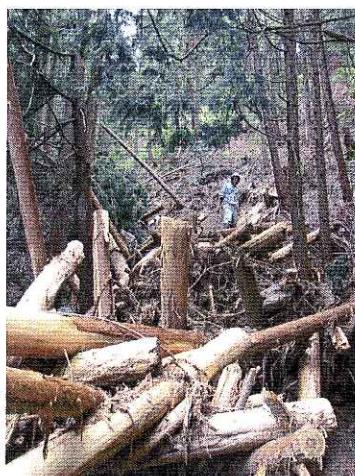
写真9 中流～下流域

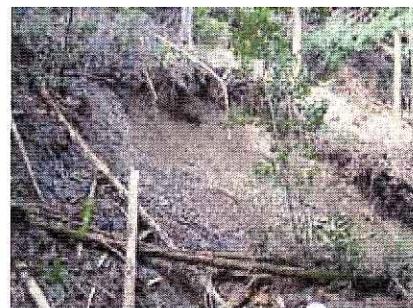
一方、土石流の侵食作用によって下流域（道路から上流50m）の左岸山腹にも崩壊が発生している。崩壊規模は、幅15m、長さ15m、崩壊厚さ1mの表層崩壊である。

写真10 下流域の山腹崩壊

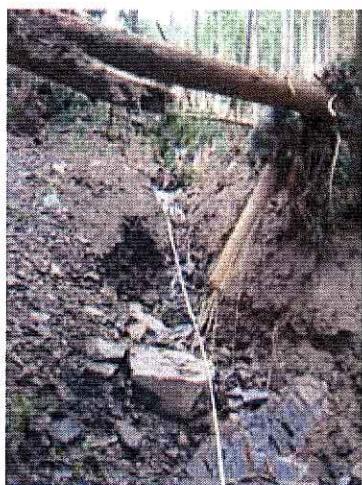
写真11 下流域  
(道路の上)

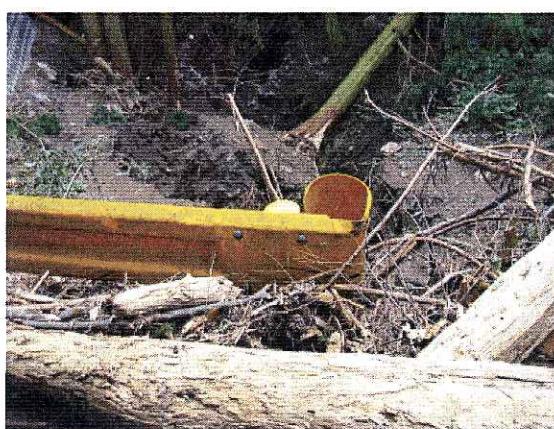
写真12 道路から下流

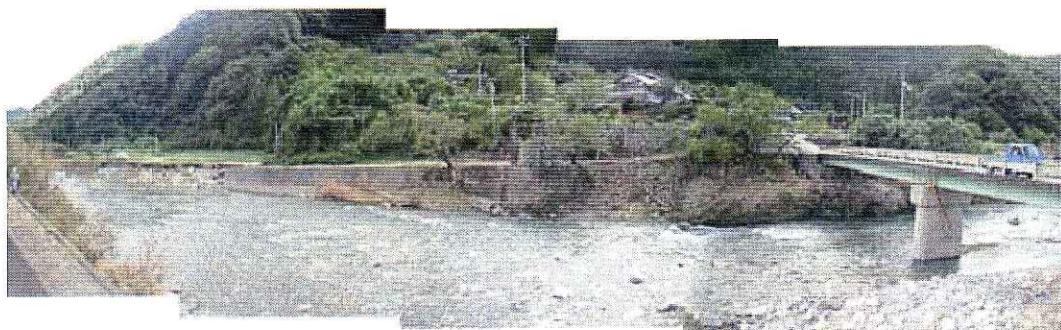
国道434号沿いの河川沿いの護岸において斜面崩壊が発生した。その状況をそれぞれ写真13、14に示す。その規模は幅52.0m、長さ4.5m、厚さ約3.5mで、長い延長にわたって崩壊している。橋脚に伐採木がひつかかっていたことから、台風襲来時はかなり高い水位にあったことが推測される。

護岸対策工として、空石積み工およびブロック積み工が施工されていたが、崩壊していたのは空石積み工だけであり、ブロック積み工は背面の裏込め工が流出しただけにとどまっている。河川の砂が護岸上部の田でも確認されたことから、水位が下がる時に裏込め工も一緒に侵食されたものと推測した。

写真13 現場の全景

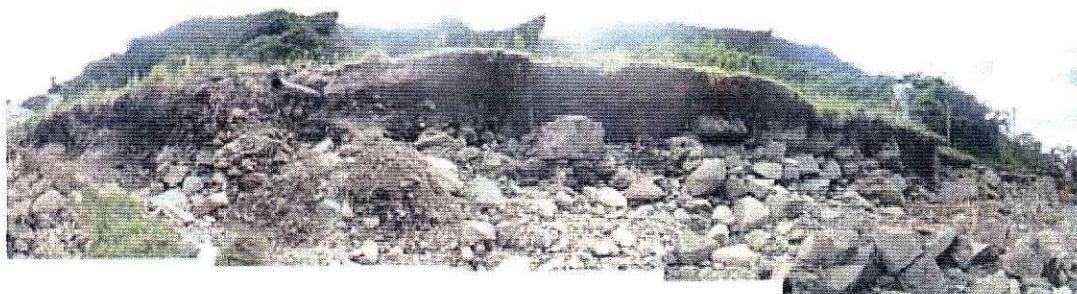
写真14 現場の近景

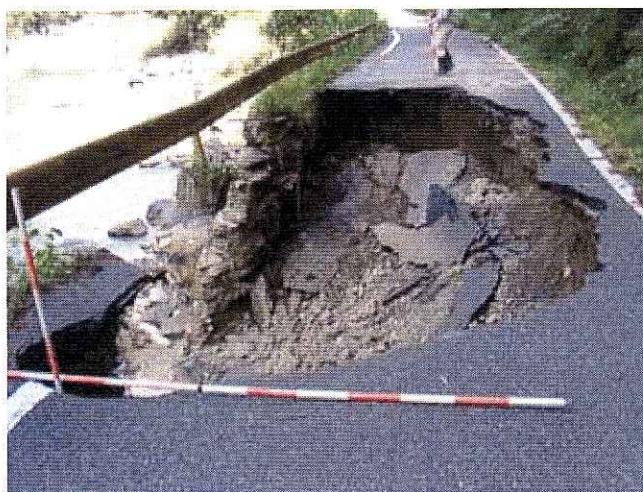
国道434号沿いの河川沿いの護岸において斜面崩壊が発生した。当現場では道路陥没が3箇所、コンクリート擁壁の法尻部でのコンクリートの破損による裏込工の流出がみられた。道路陥没の状況を写真15、16、道路陥没の状況を写真17、18にそれぞれ示す。陥没した部分はいずれも水流が直接当たる攻撃斜面であり、路盤下の路床から崩壊していた。コンクリート擁壁が破損した部分横の新設のブロック積み工には変状は確認されなかった。

写真15 道路陥没状況（その1）

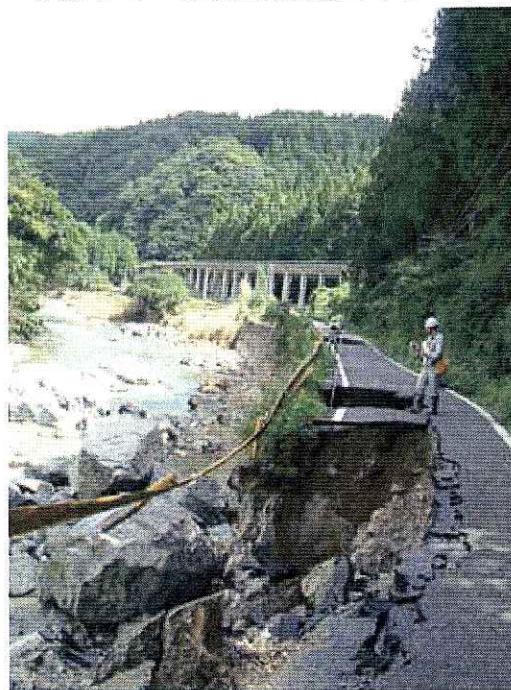
写真16 道路陥没状況（その2）

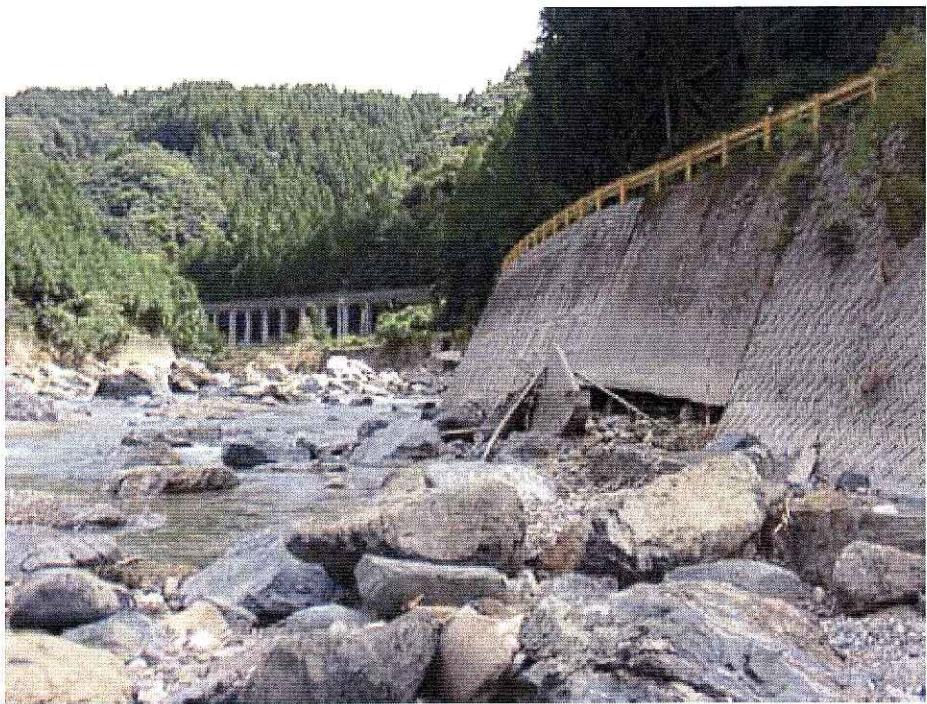
写真17 コンクリート擁壁部の破損の全景

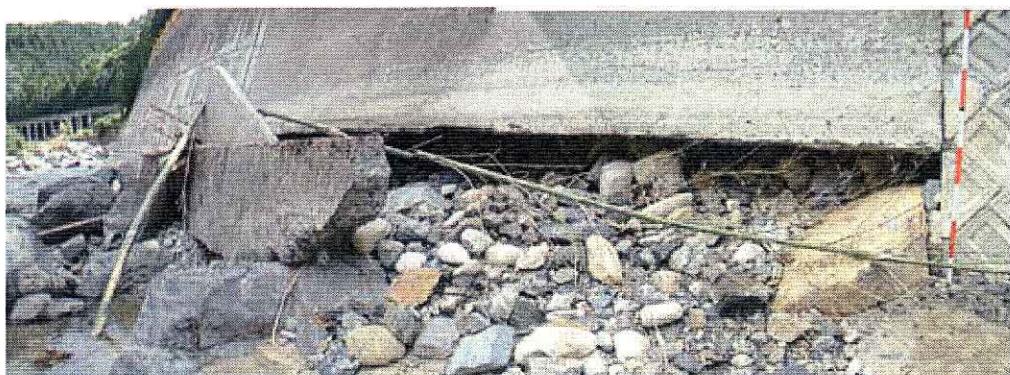
写真18 コンクリート擁壁部の破損の近景

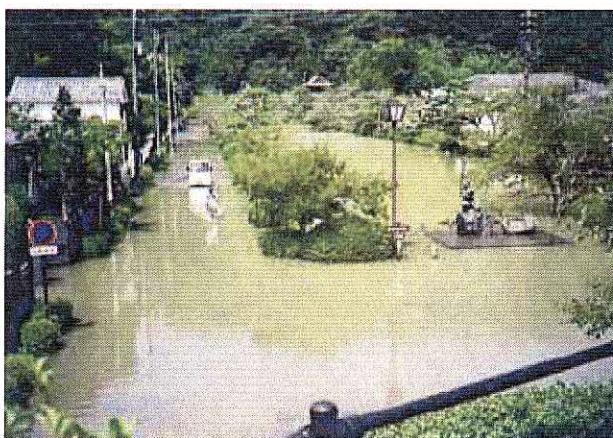
写真2 岩国市横山付近の浸水状況

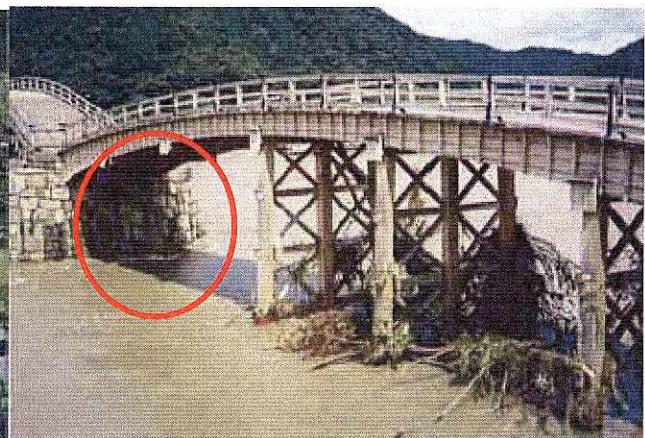
特に錦川流域では家屋の浸水被害が多く、床下浸水689件、床上浸水1481件となった。増水した河川が堤防を越えたことが原因と考えられ、増水した水は、錦帯橋の第1橋柱橋の橋脚のうち2箇所流出させた<sup>6)</sup>。

写真3 錦帶橋の被害状況
