2007年7月16日中越沖地震調査団（土木学会・地盤工学会）速報会資料

東京大学生産技術研究所 小長井一男、池田隆明、井筒剛司

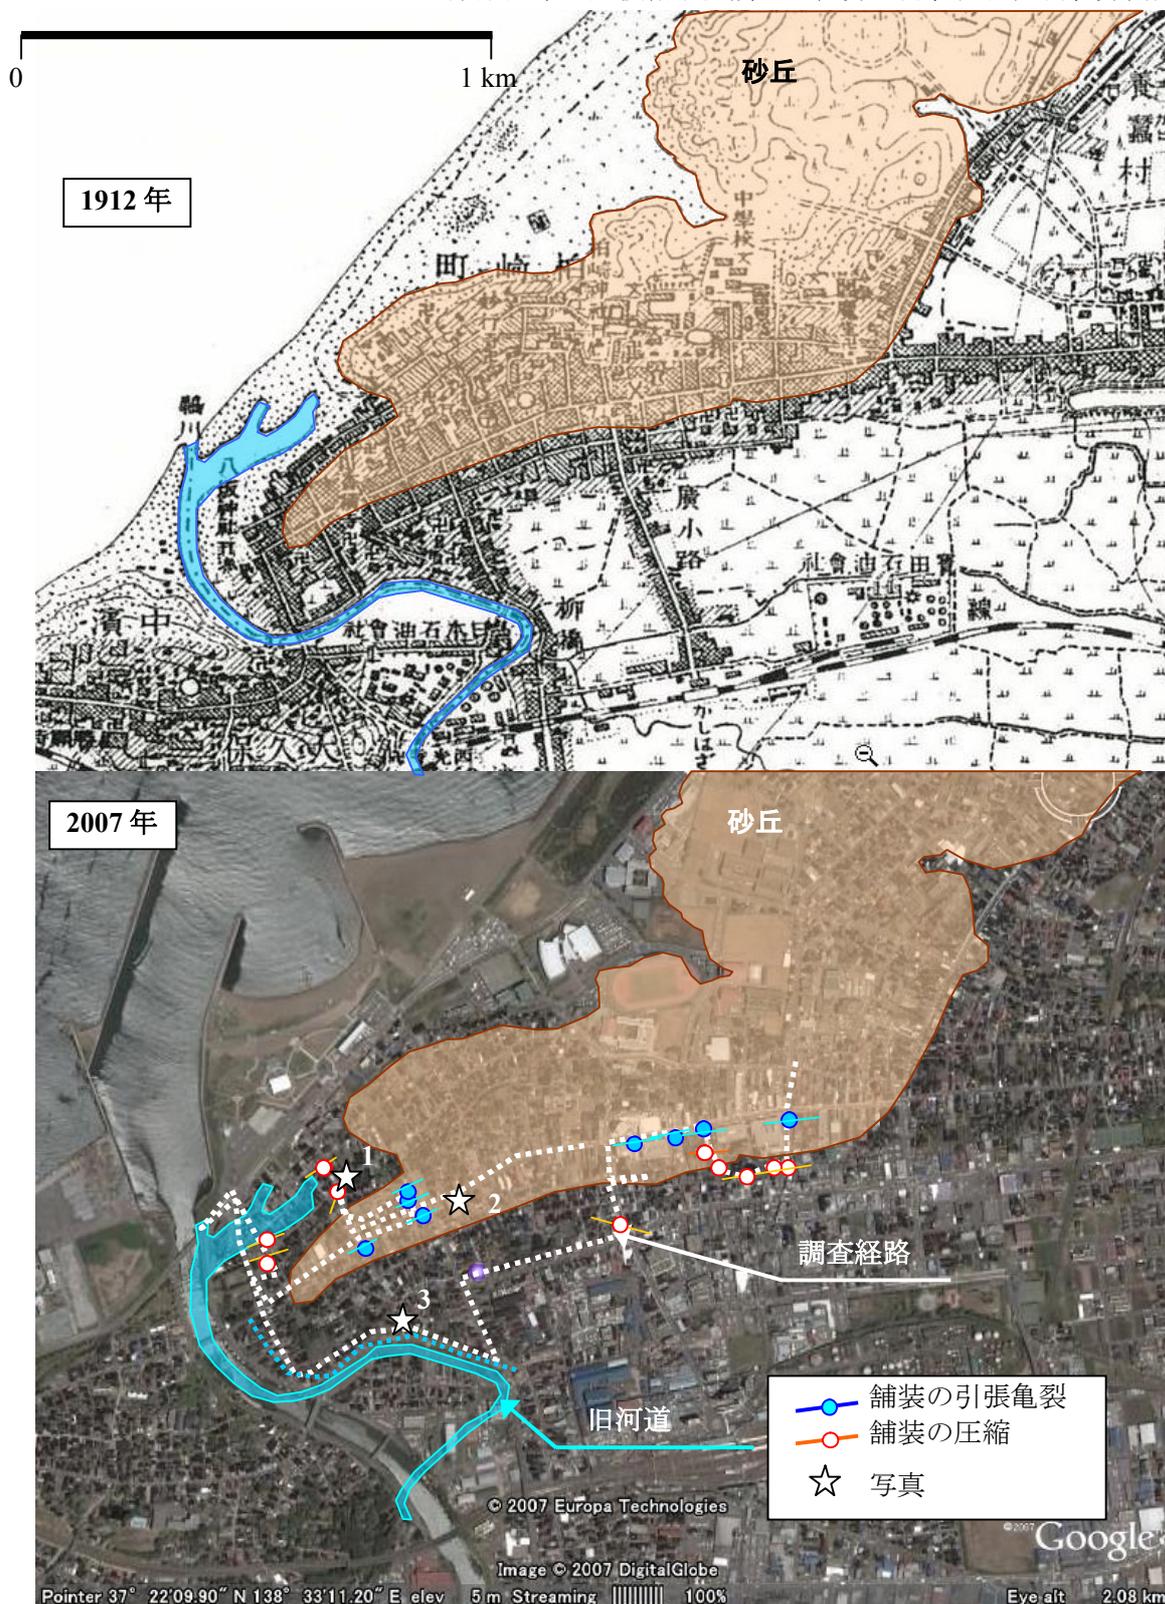
図1 柏崎中心部：砂丘と道路舗装変形：中心部には中央町、東本町、西本町。このあたりの全壊家屋数102（7月18日柏崎市役所）で被害集中。馬の背状の砂丘の肩部に舗装の開口、麓部分に沿って圧縮が目立つ。

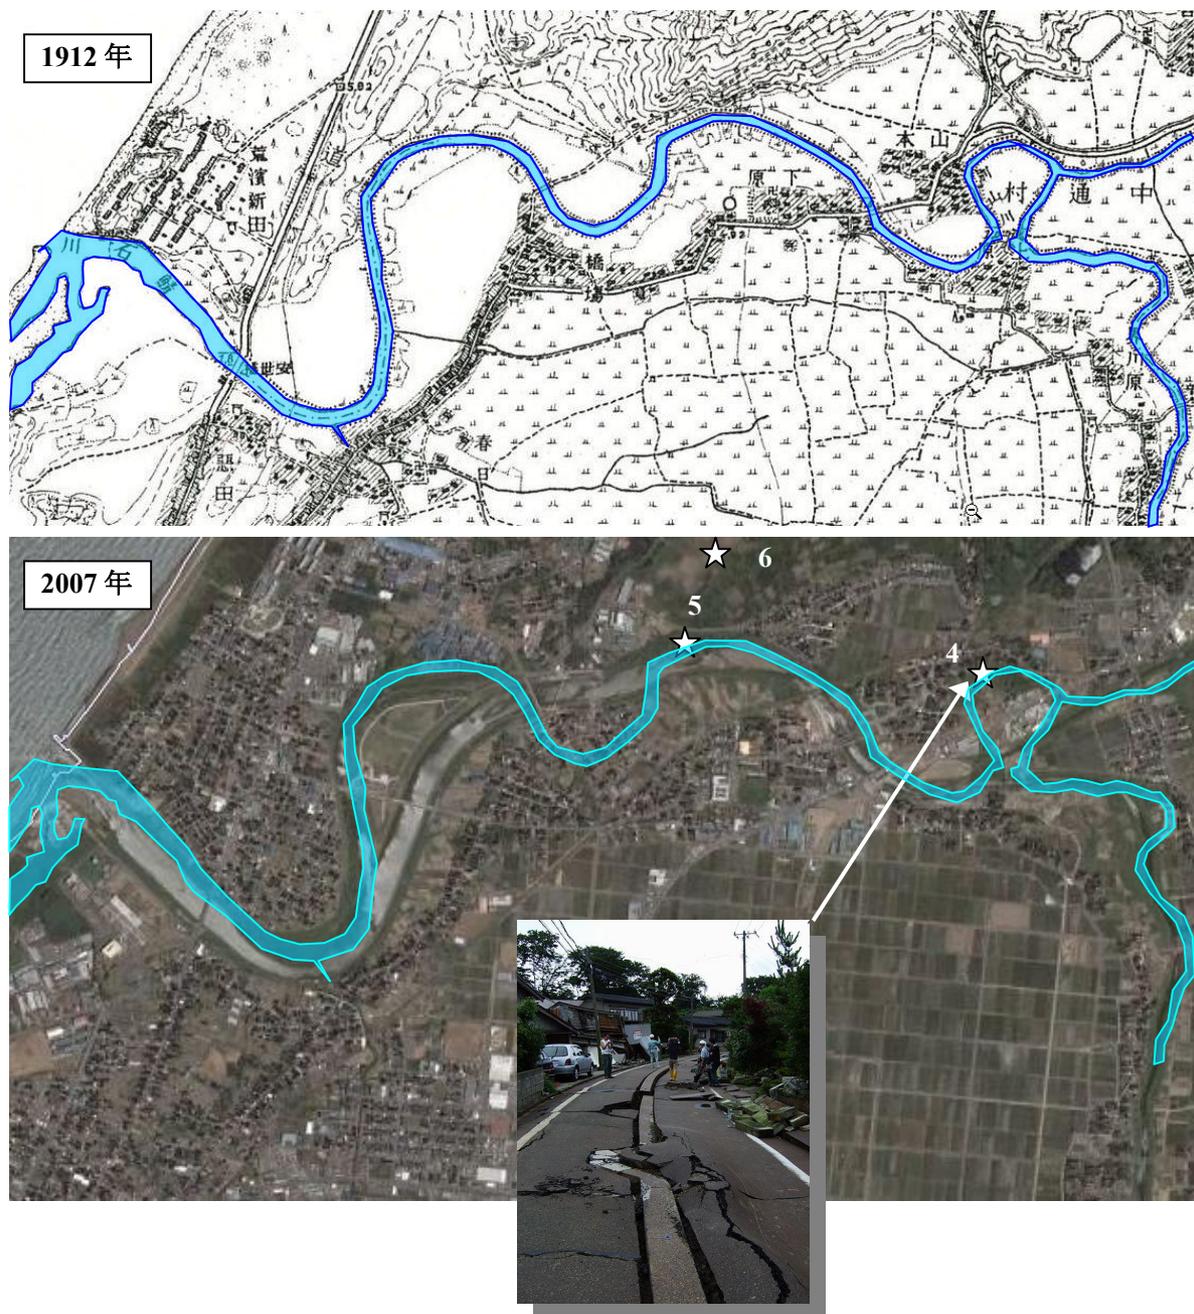
図2 鱒石川下流部の現河道（2007年）と旧河道（1912年）：  
写真4は1975年の航空写真では三日月湖。現在は写真のように道路になっている。旧河道（三日月湖跡）に沿って帯状に沈下。  
写真5は柏崎市クリーンセンター付近。道路沈下。荒浜砂丘（標高70m程度）の麓で旧河道の攻撃部分。  
写真6は写真5撮影箇所を北側の砂山。標高70m程度。

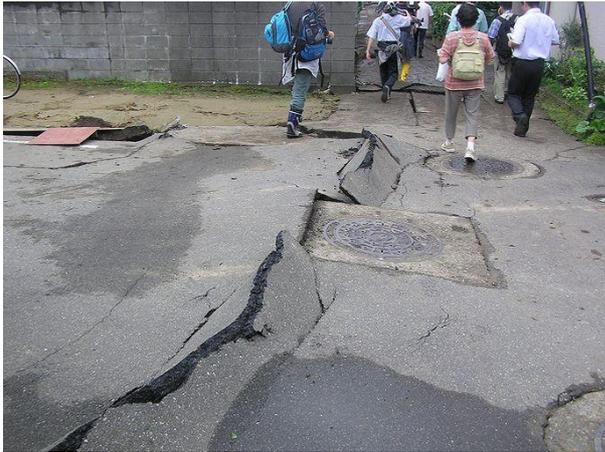
写真1: 西本町あたり。渦の跡地近くの低地

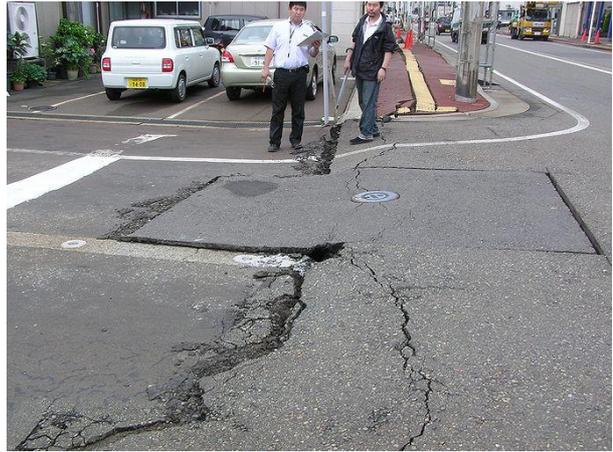
写真2: 西本町あたり。左に向かって緩い下り。

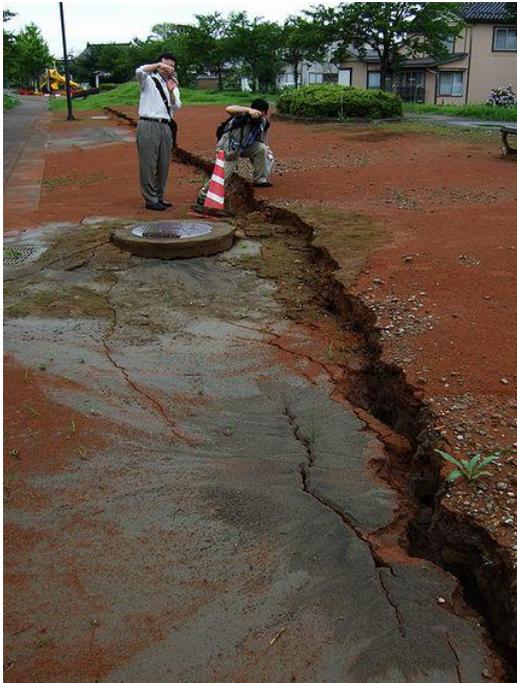
写真3: 鵜川旧河道沿い。

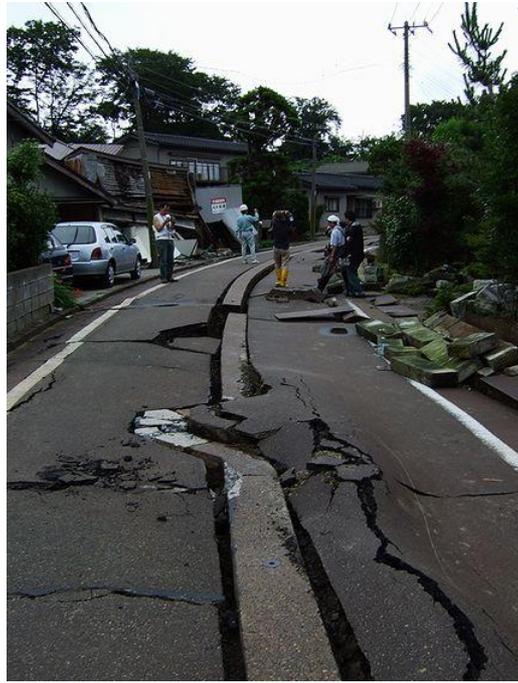
写真4: JR 越後線西中通駅東の旧河道（三日月湖跡）に沿って帯状に沈下した道路

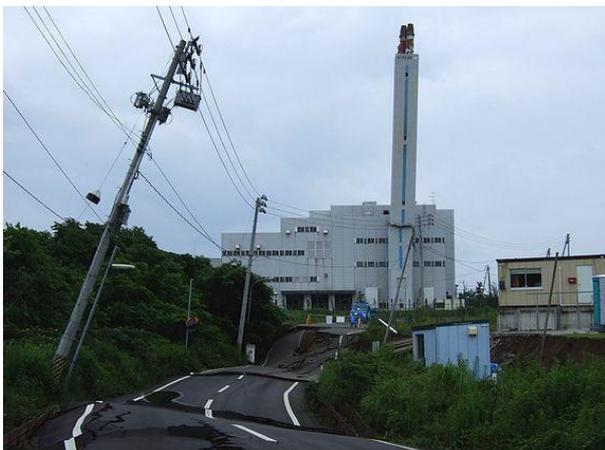
写真5: 柏崎市クリーンセンター付近。左手が鯖石川の攻撃部

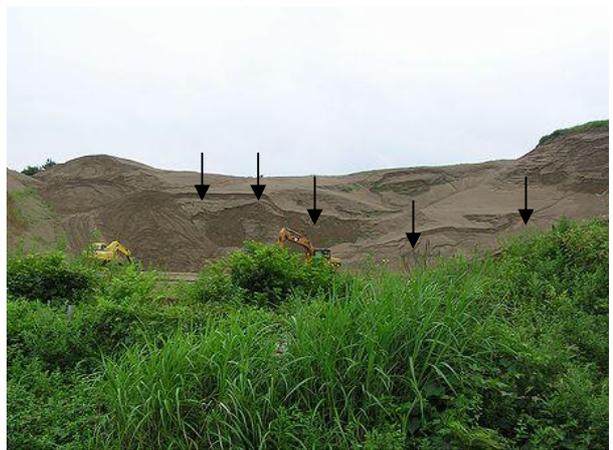
写真6: 写真5の右側（北側）の砂山。滑落の形跡あり（矢印）

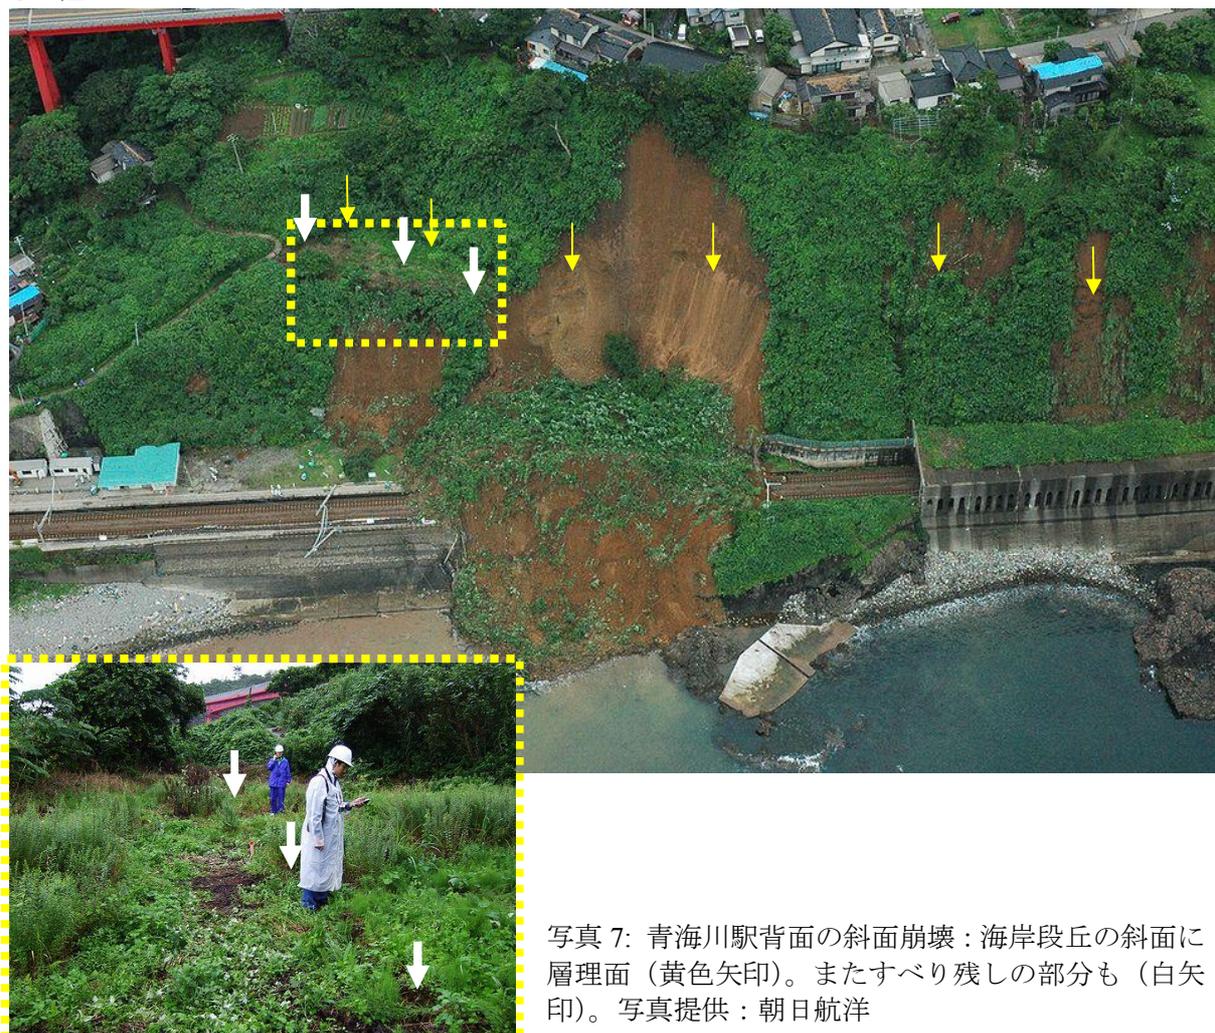
写真7: 青海川駅背面の斜面崩壊：海岸段丘の斜面に層理面（黄色矢印）。またすべり残しの部分も（白矢印）。写真提供：朝日航洋
